<p>OBRA:</p> <p>CARACTERIZACIÓN DEL BASAMENTO ROCOSO DEBAJO DE LA TRAZA DE AV. 18 DE JULIO</p>	
	<p>UBICACIÓN:</p> <p>MONTEVIDEO</p>

<p>DOCUMENTO TIPO:</p> <p>INFORME GEOTÉCNICO PRELIMINAR</p>	<p>HOJA:</p> <p>1 DE 69</p>	<p>REVISIÓN:</p>  
--	-----------------------------	--

INFORME GEOTÉCNICO PRELIMINAR

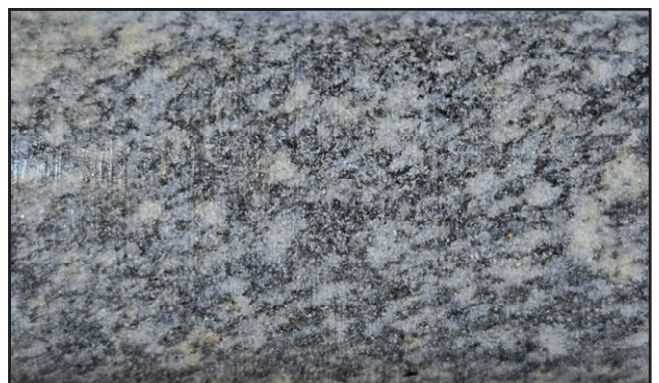
Foliación bien desarrollada en una zona del testigo en Clase I/II de alteración.

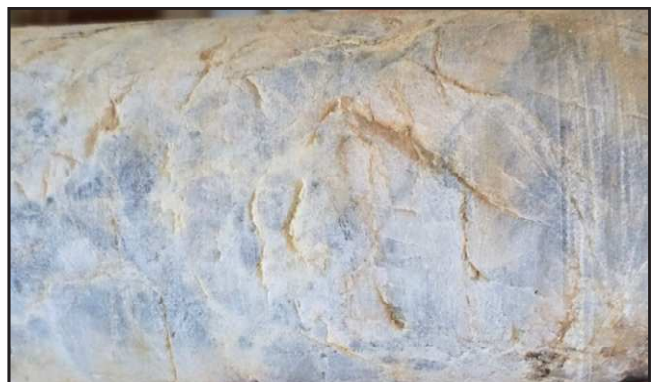
Pegmatita leucócrata (grandes cristales de feldespato y cuarzo sin minerales máficos: biotita). Altura de la foto: 63,50[mm].

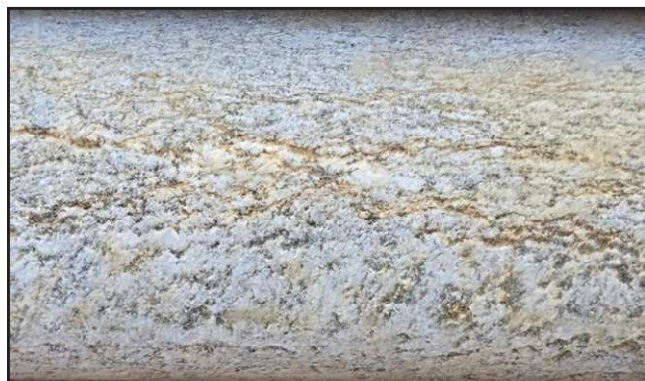
Gneiss granítico félsico a biotita con foliación subparalela al eje de la perforación.

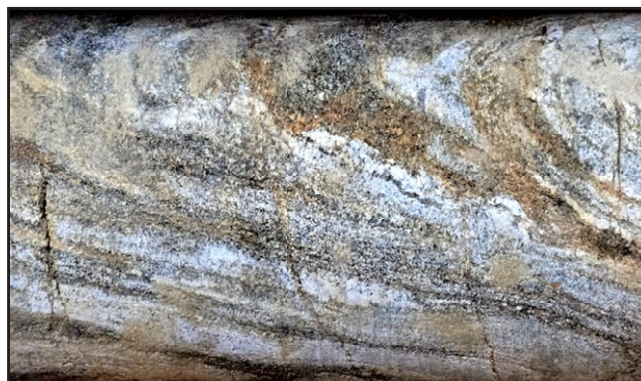
Bandeado composicional entre términos félsicos (cuarzo-feldespáticos) y máficos (oscuros, ricos en biotita).

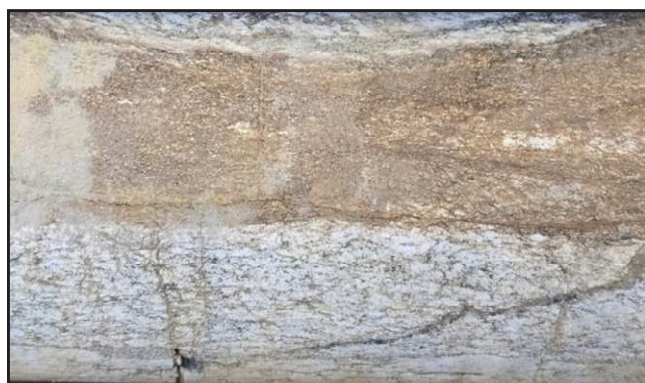
Desarrollo de bandas paralelas al eje de la perforación (verticales).

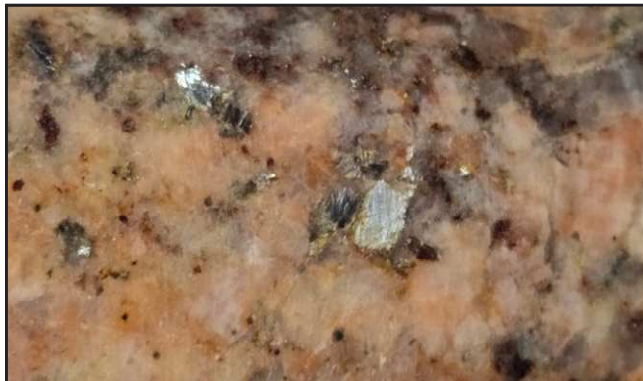
Nidos de biotita y pequeños cristales de granate y algunos sulfuros (pirita?) oxidados.
