TECHNO - DIVE S.A.

INSP. SUBACUÁTICA DE BUQUES
UNDERWATER HULL SURVEY

ARROYO VILLAS BOAS SUR

ARROYO VILLAS BOAS NORTE, KM 228

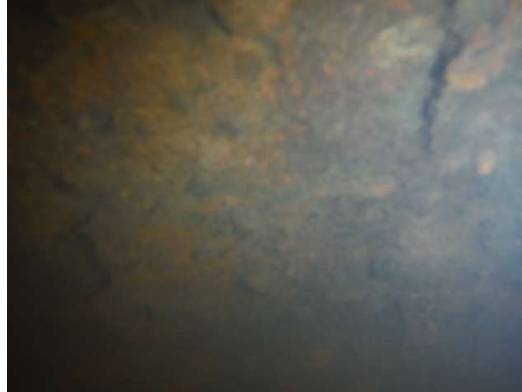
Pilar #4

- **Rio Yí, Km 208, Durazno**
- Pilar #3 y #4 presentan corrosión moderada y perdida de espesores en la chapa de hasta 1mm en la parte inferior de los mismos, (hasta los 2.00 m de altura)
- El estribo próximo a la ciudad de Durazno presenta en su parte superior una fisura de 1.5 m de longitud en el entrapado de sus piedras.

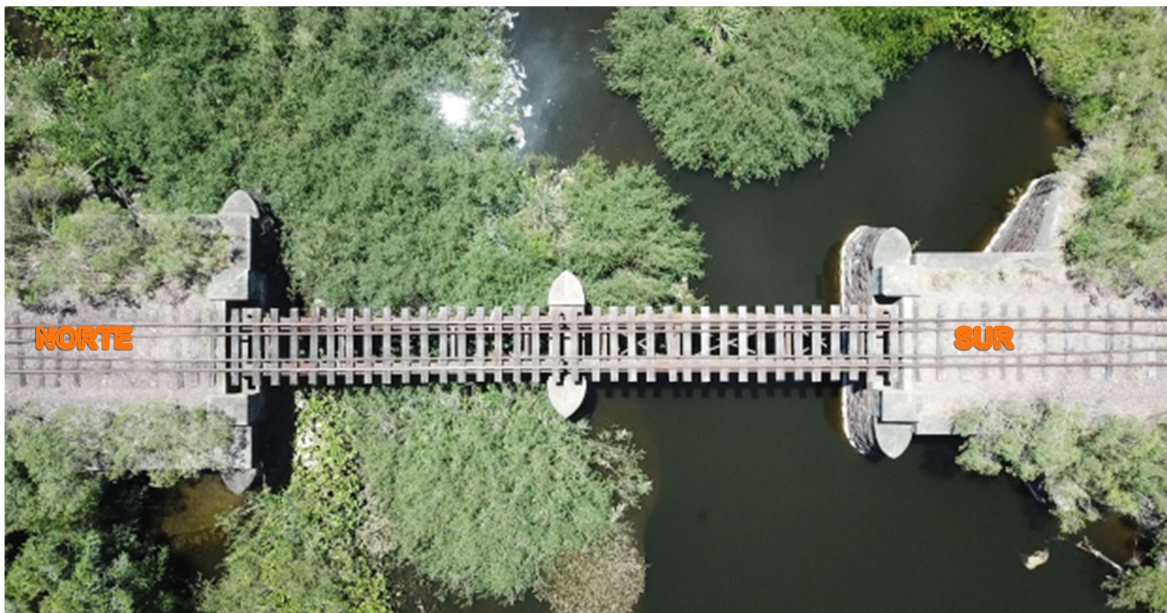
Foto tomada el 12 de Diciembre de 2017 en la tarde. Vista de planta

PILAR #	SITUACION	FONDO/SUPERFICIE	PROFUNDIDAD al momento de la inspección	Distancia de fondo a tope de riel	OBSERVACIONES
ARCO SUR	Base Sumergido	Arena/Arcilla Greda	2.55 m	6.35 m	Estribo a Mdeo. Fractura en superficie hasta un metro de prof. en el margen Sur Oeste
ESTRIBO SUR	Base Sumergido	Arena/Arcilla Greda	3.10 m	6.80 m	Max. prof. De la zona 3.80 m
1	Sumergido en su cara sur	Arena/Arcilla Greda	1.05 m	4.75 m	Vegetación al norte del pilote
ESTRIBO NORTE	Base Sumergido	Arena/Arcilla Greda	0.30 m	4.00 m	Vegetación
ARCO NORTE	Base Sumergido	Concreto	0.10 m	3.70 m	Se observa una carpeta de concreto en el fondo la cual esta fracturada en múltiples partes

- **Arroyo Villas Boas Sur**
- Se observa una carpeta de concreto en el fondo la cual esta fracturada en múltiples partes
- Estribo a Mdeo presenta fractura en superficie hasta un metro de prof. En el margen Sur Oeste.
- **Arroyo Villas Boas Norte, Km 228**
- Estribo Norte presenta fractura en superficie hasta fondo, longitud total de 1.50 m.

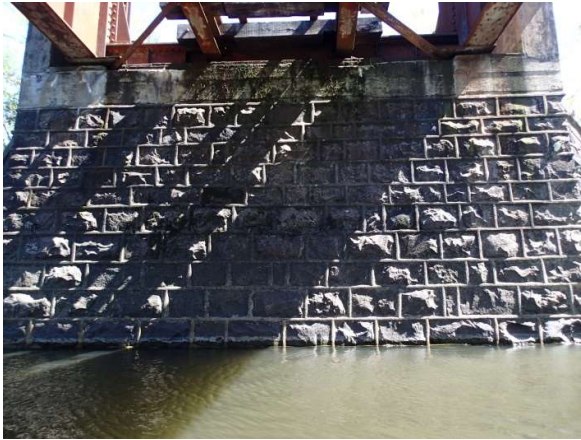
PILAR #	SITUACION	FONDO/SUPERFICIE	PROFUNDIDAD al momento de la inspección	Distancia de fondo a tope de riel	OBSERVACIONES
Estribo Norte	Base Sumergido	Arcilla/Rocas	1.60 m	5.55 m	Fractura en superficie hasta fondo
1	Semi Sumergido	Arcilla	0.10 m	3.85 m	Camalotes
2	Semi Sumergido	Arcilla	0.10 m	3.95 m	Camalotes
Estribo Sur	Base Sumergido	Arcilla/Rocas	0.45 m	4.40 m	S/N

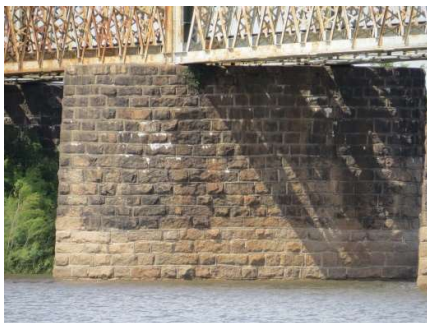
Pilar # 18

18	Base Sumergido	Arena/Rocas	5.00 m	13.00 m	Rocas de Ø 0.30-0.40 m
19	Seco	Arena/Arcilla	N/A	5.90 m	S/N
20	Seco	Arena/Arcilla	N/A	5.15 m	S/N
21	Seco	Arena/Arcilla	N/A	6.00 m	S/N
22	Seco	Arena/Arcilla	N/A	6.10 m	S/N
23	Seco	Arena/Arcilla	N/A	6.30 m	S/N
24	Seco	Arena/Arcilla	N/A	5.90 m	S/N
25	Seco	Arena/Arcilla	N/A	5.15 m	S/N
26	Seco	Arena/Arcilla	N/A	5.25 m	S/N
27	Seco	Arena/Arcilla	N/A	5.10 m	S/N
29	Seco	Arena/Arcilla	N/A	5.10 m	S/N
Estribo Sur	Seco	Arena/Arcilla	N/A	4.60 m	S/N
