LINSU

Informe Técnico

MTOP – Uruguay
Relevamiento Terraplenes
FFCC MVD – PDT
Setiembre de 2017

El objetivo del presente informe es establecer las características geotécnicas inherentes a 26 secciones de terraplén de vías férreas existentes en el tramo Montevideo – Paso de los Toros de la Línea Montevideo – Rivera.

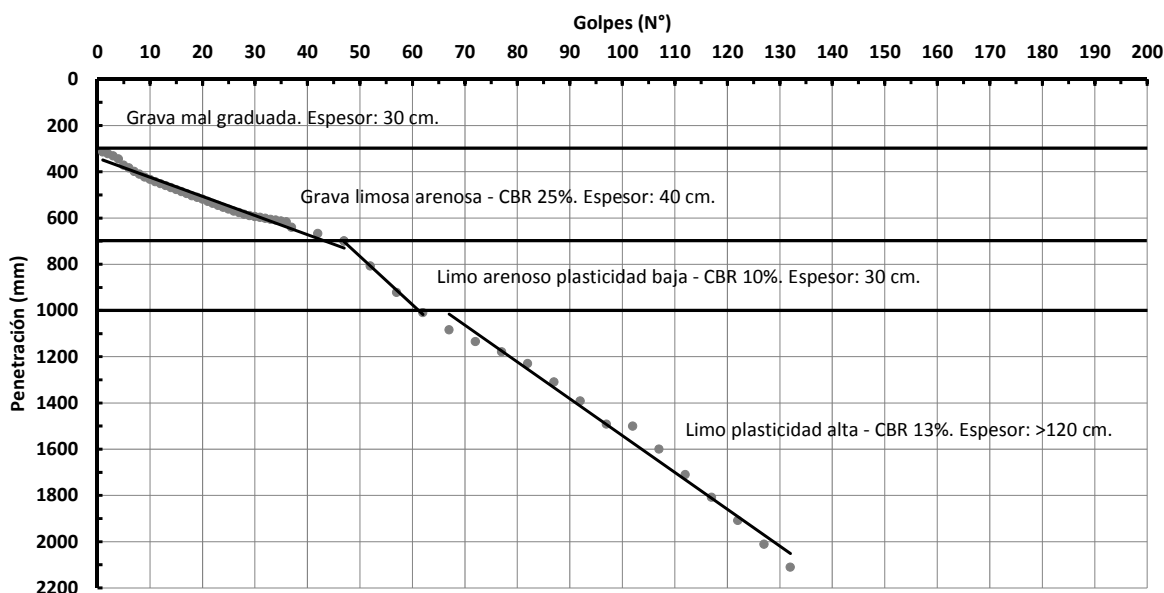
6.7 – Ensayo de penetración dinámico de cono (DCP) Sección 1.

Ensayo estático	Profundidad (m)	Ev1 (MN/m ²)	Ev2 (MN/m ²)	Ev2 / Ev1
Resultado	0,30	39,0	59,5	1,5
Resultado	0,70	18,6	Nulo.	Nulo.

Ensayo dinámico	Profundidad (m)	Evd a- (MN/m ²)	Evd centro (MN/m ²)	Evd a+ (MN/m ²)
Resultado	0,30	32,9	28,2	37,6

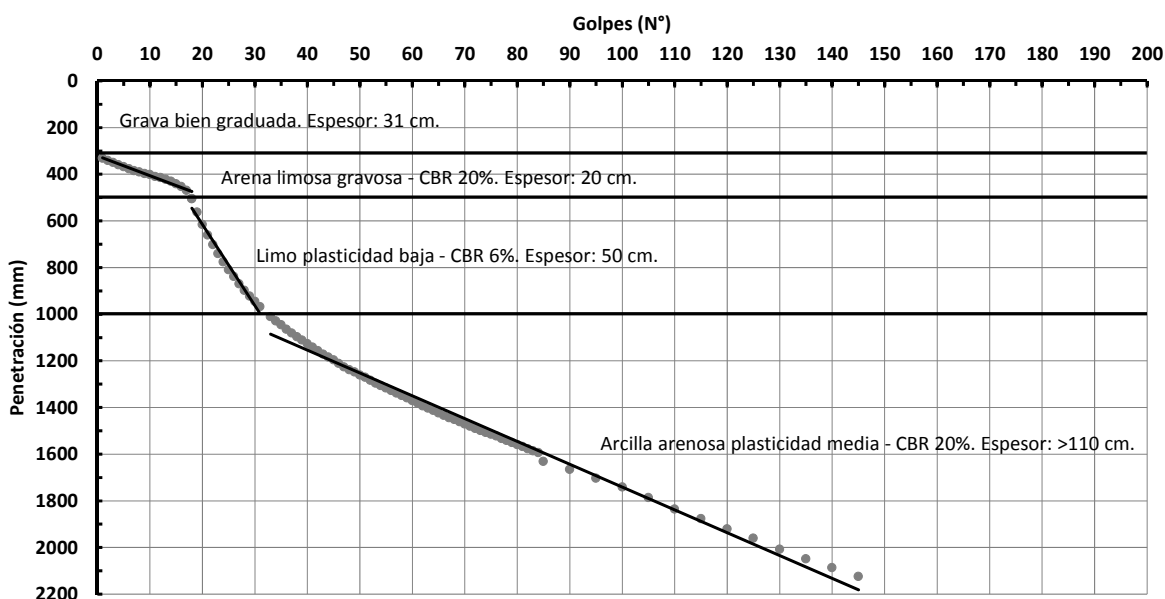
7.7 – Ensayo de penetración dinámico de cono (DCP) Sección 2.

Ensayo estático	Profundidad (m)	Ev1 (MN/m ²)	Ev2 (MN/m ²)	Ev2 / Ev1
Resultado	0,31	26,5	35,7	1,35
Resultado	0,60	Nulo.	Nulo.	Nulo.

Ensayo dinámico	Profundidad (m)	Evd a- (MN/m ²)	Evd centro (MN/m ²)	Evd a+ (MN/m ²)
Resultado	0,31	41,0	35,4	34,8

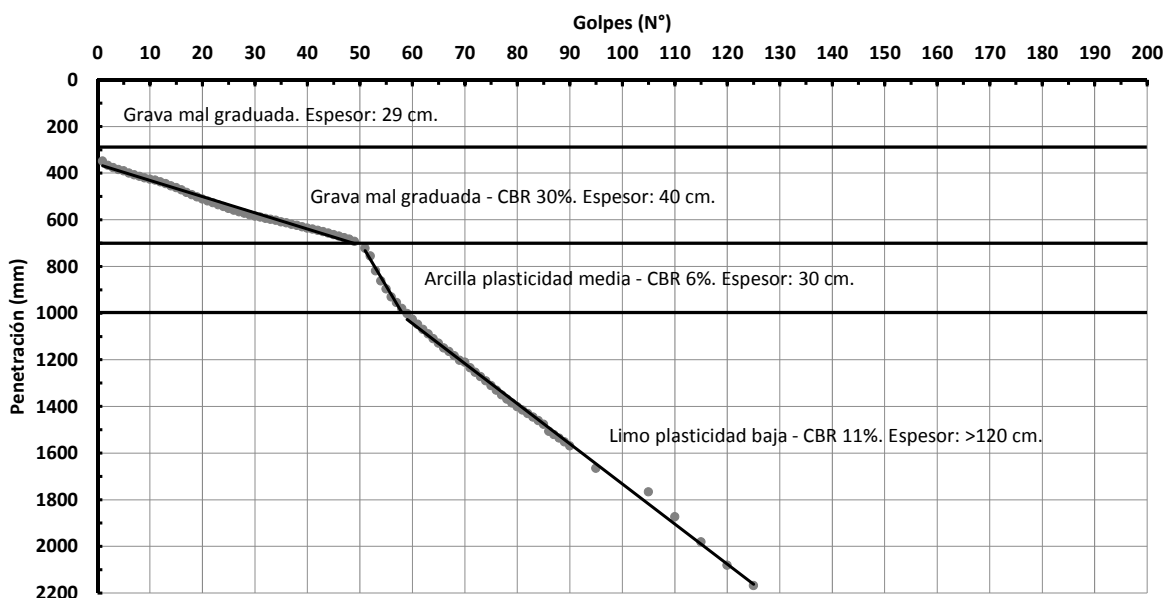
8.7 – Ensayo de penetración dinámico de cono (DCP) Sección 3.

Ensayo estático	Profundidad (m)	Ev1 (MN/m ²)	Ev2 (MN/m ²)	Ev2 / Ev1
Resultado	0,29	35,9	64,9	1,81

Ensayo dinámico	Profundidad (m)	Evd a- (MN/m ²)	Evd centro (MN/m ²)	Evd a+ (MN/m ²)
Resultado	0,29	36,0	31,6	38,4
