**DE: DIRECTORES DE OBRA-FOCEM II (LPI 12/14 y LPI 13/14)**  
**(Rehabilitación de vía tramo Piedra Sola - Algorta - Salto Grande)**  
**Ing. Sebastián Rodríguez – Ing. Mariana Ramella**

Asunto: REHABILITACION DE LAS VIAS DE LA RED FERROVIARIA DEL URUGUAY EN EL MARCO DEL PROYECTO FOCEM 2 - (EMPRESA CONTRATISTA COMSA-TEYMA) INFORME N°15.

Por medio del presente se comunican los avances de obras y los trabajos realizados entre los meses de Febrero y Abril de 2020.

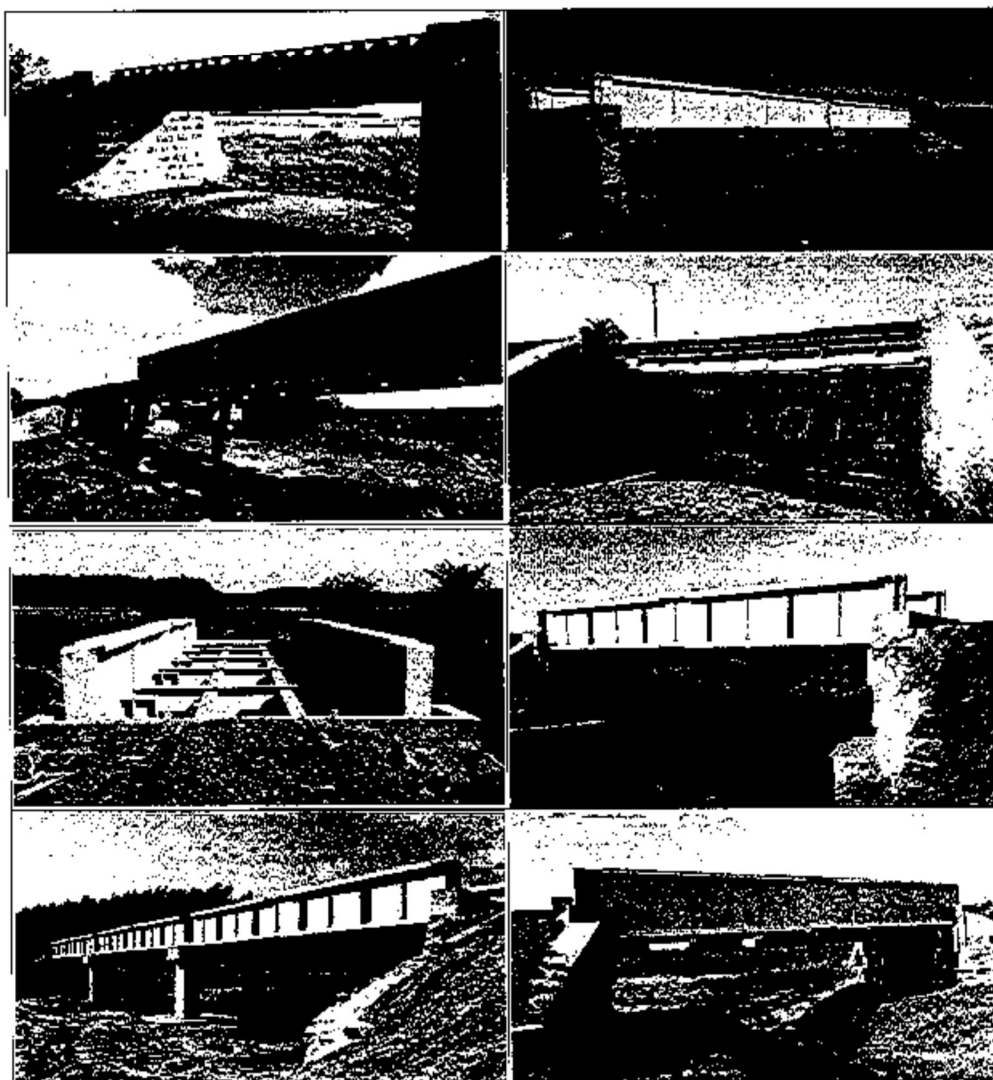
- **Tramos de 14,93m remachados con vía interior (total 7):** Se finalizó la tarea en 6 tramos, restan 2 que se encuentran en proceso de montaje. Todos fueron reforzados en taller CIR en Montevideo.

- **Tramo de 20,06 remachados con vía interior (total 1):** Se finalizó el proceso de reforzamiento. La tarca se ejecutó en sitio por la empresa Montajes Núñez.

Imagen 2. Puentes reforzados y montados

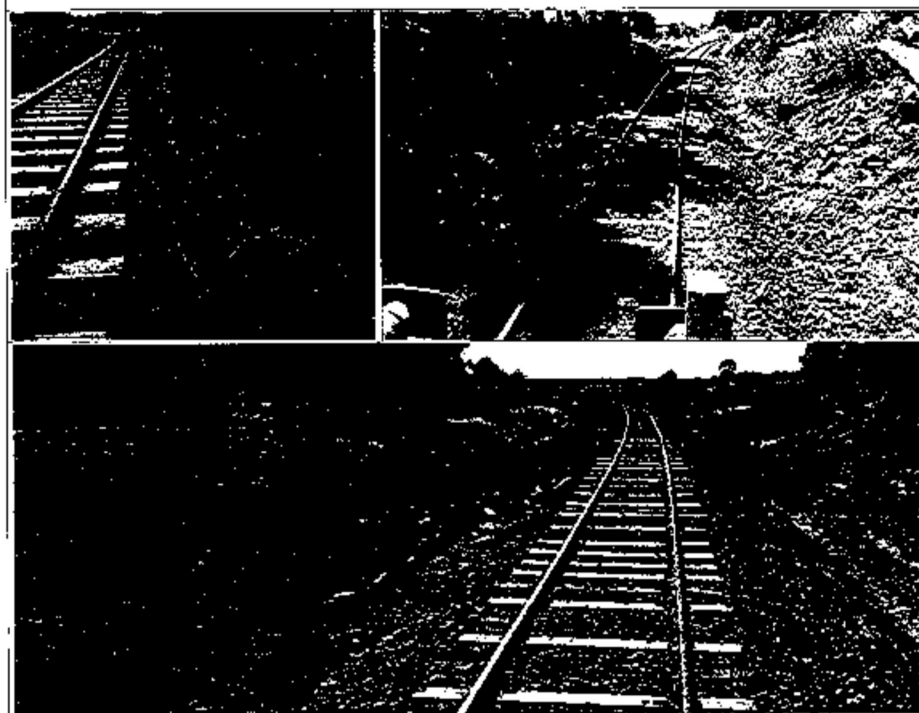
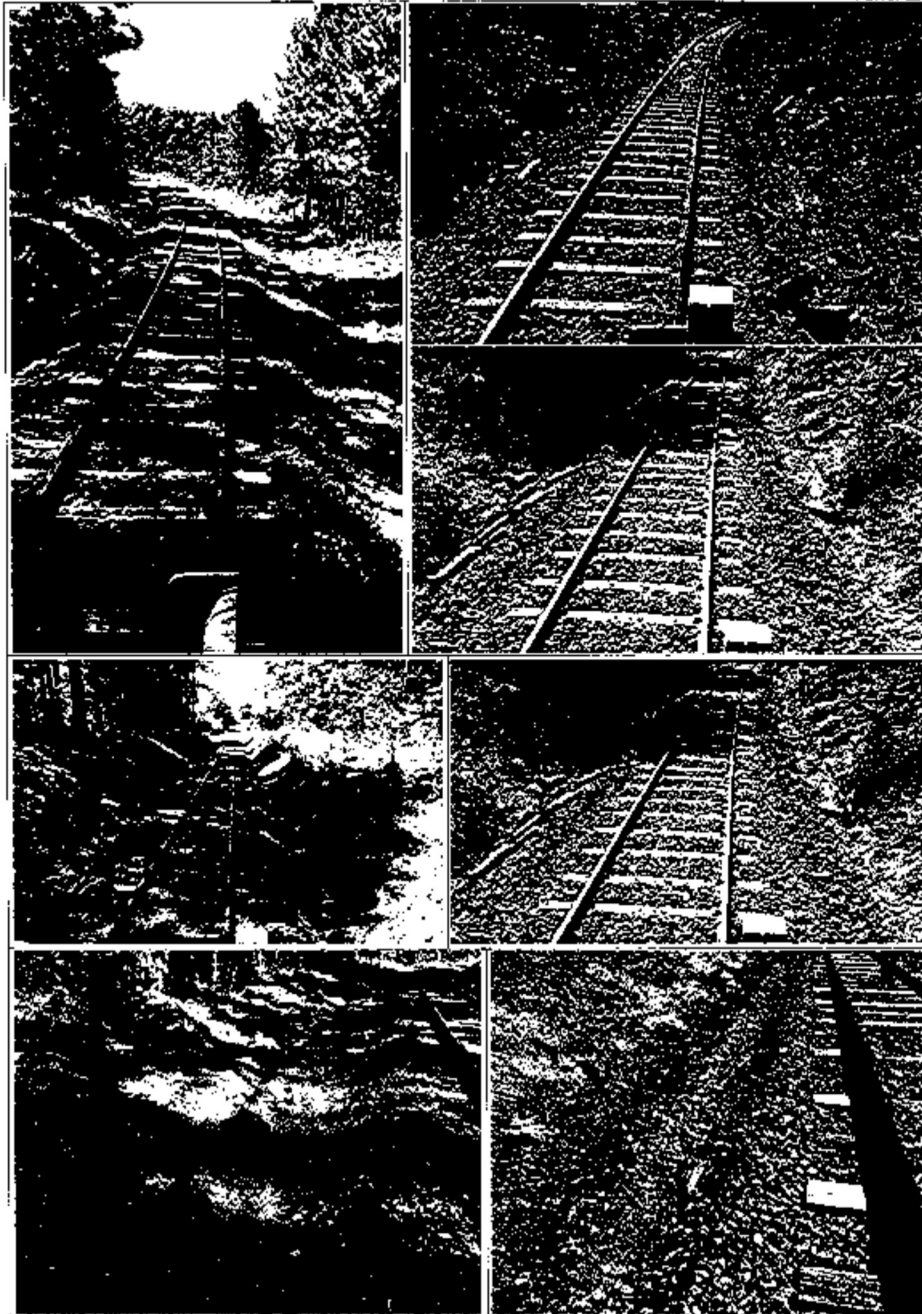
Contaminación de banquetas

Sumado a lo anterior, ocurre que el balasto de las banquetas se contamina con el material extraído durante la ejecución de las cunetas, lo que agudiza la dificultad de drenaje desde el eje de la vía. Se debe realizar el depurado de banquetas en los casos donde existe contaminación.

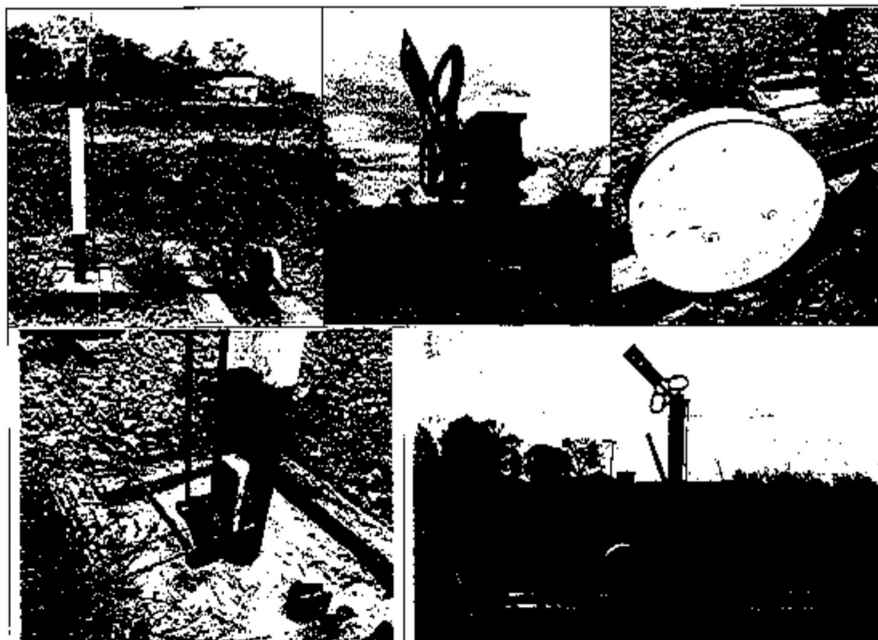
Resta ejecutar la señalización de los AdV, incorporando en todos los casos los indicadores mecánicos de posición de agujas (de altura mínima 1m), el pintado de las marmitas con los colores correspondientes, y la colocación de los palos blancos con sus fijaciones.

Imagen 5. Ejemplo de señalización de Adv

Asimismo, debe ser colocado en todos los cambios el sistema de seguro contra accionamiento por personas no autorizadas.

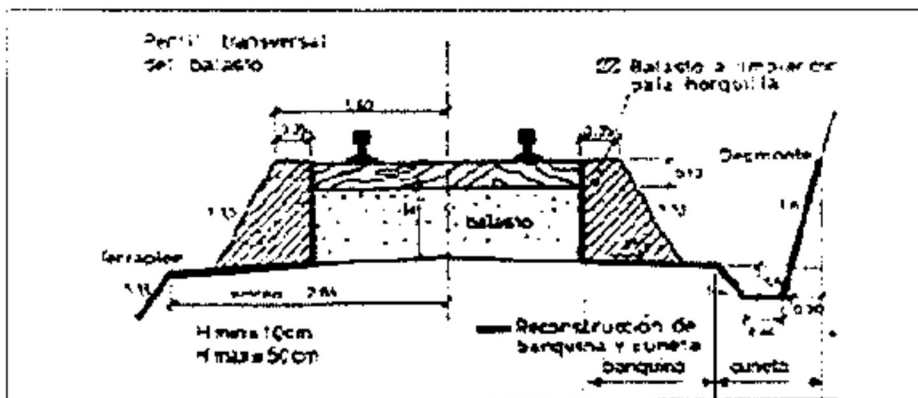
Perfil transversal de vía según especificaciones

Por otro lado, se describen a continuación los defectos generales detectados en las cunetas, siendo tales incumplimientos una muestra de la situación que se constata a largo de todo el trazado.

Los defectos que se han detectados acerca del perfil transversal de vía se describen en el apartado 2.8. De todos modos, en cuanto a la reconstrucción de cunetas se aclara que su aplicación general debe ser en los casos donde el perfil transversal de vía así lo amerite es decir, en los desmontes o en las zonas de vía donde el agua no puede escurrir libremente hacia los costados.
