INFORME DE AUDITORIA AMBIENTAL DE CIERRE DE OBRA

Obra: 18 / 17 – Rehabilitación Ruta 7

Tramos: 179km500 - 204km000 (Contrato original)
220km000 – 227km000 y 282km000 – 304km000 (Ampliación 1)

Empresa constructora: COLIER S.A.

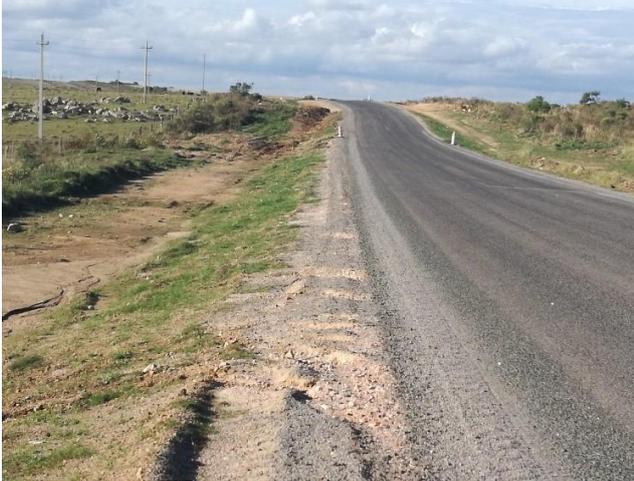
Foto 13.3-2 Vista 3 – Ruta 7

| Ref. | Descripción | Requisito |
|---|--|---|
| 1 | Vta.2 (Lat. 32°52'58.19"S, Long. 54°52'40.61"O) Vta.3 (Lat. 32°52'41.98"S, Long. 54°52'24.01"O) Falta de regularización de faja para evitar erosiones y flujo inadecuado de aguas pluviales. | Ítem 6.6 PGA COLIER (11/05/18) |

Se sugiere revisar con la Dirección de Obra la regularización de la faja para asegurar se cumplan los requisitos del Plan de Recuperación Ambiental con el que se ha responsabilizado COLIER para este contrato.

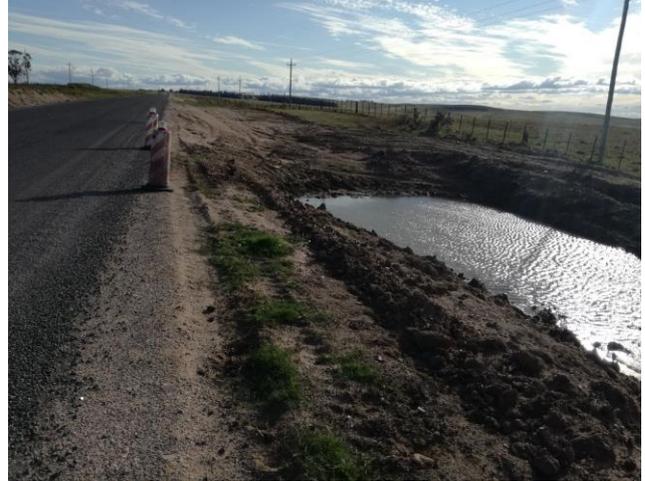
Foto 13.3-3 Vista 5 – Ruta 7

| Ref. | Descripción | Requisito |
|---|--|---|
| 2 | Vta.4 (Lat. 32°51'13.87"S, Long. 54°50'36.20"O) Vta.5(Lat. 32°50'45.86"S, Long. 54°47'59.89"O) Agua estancada en alcantarillas | Ítem 6.6 PGA COLIER (11/05/18) |
