INFORME DE AUDITORIA AMBIENTAL

Obra: 06/16: Diseño, construcción, operación y financiamiento de la infraestructura vial en Ruta 14 Centro – Oeste, Bypass Sarandí del Yí y conexión R14-R3 CIRCUITO 3.

Empresa constructora: CIRCUITO VIAL TRES S.A.

Fecha informe: 22/01/2020

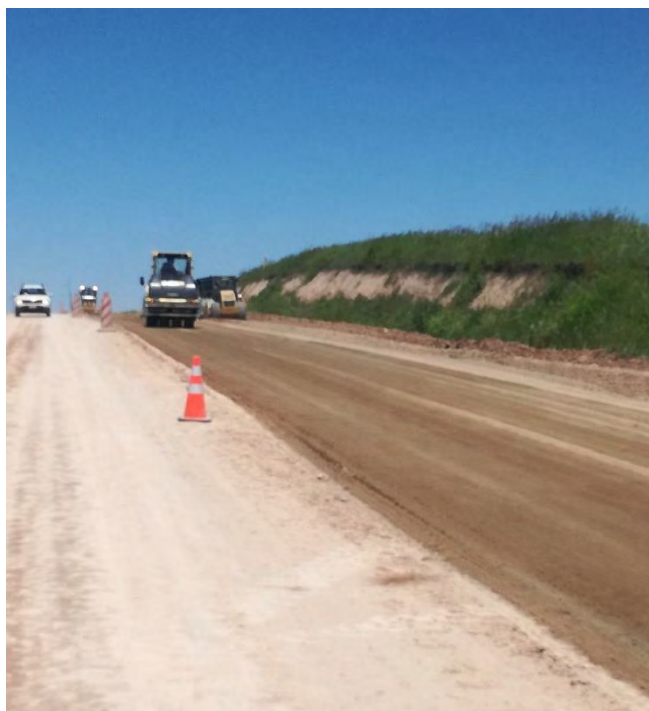
Foto 13.15-2 Vta.3 Frente de Obra CUJÓ

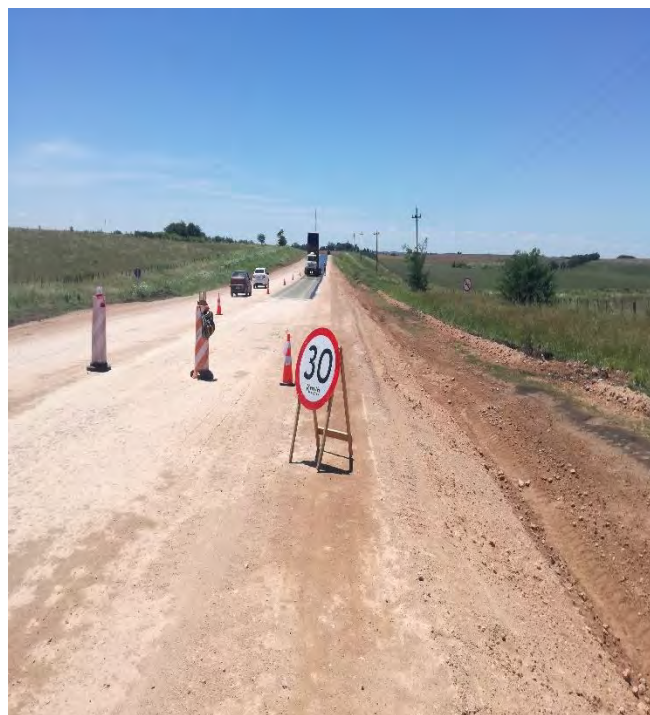
Foto 13.15-1 Vta.4 Frente de Obra CUJÓ

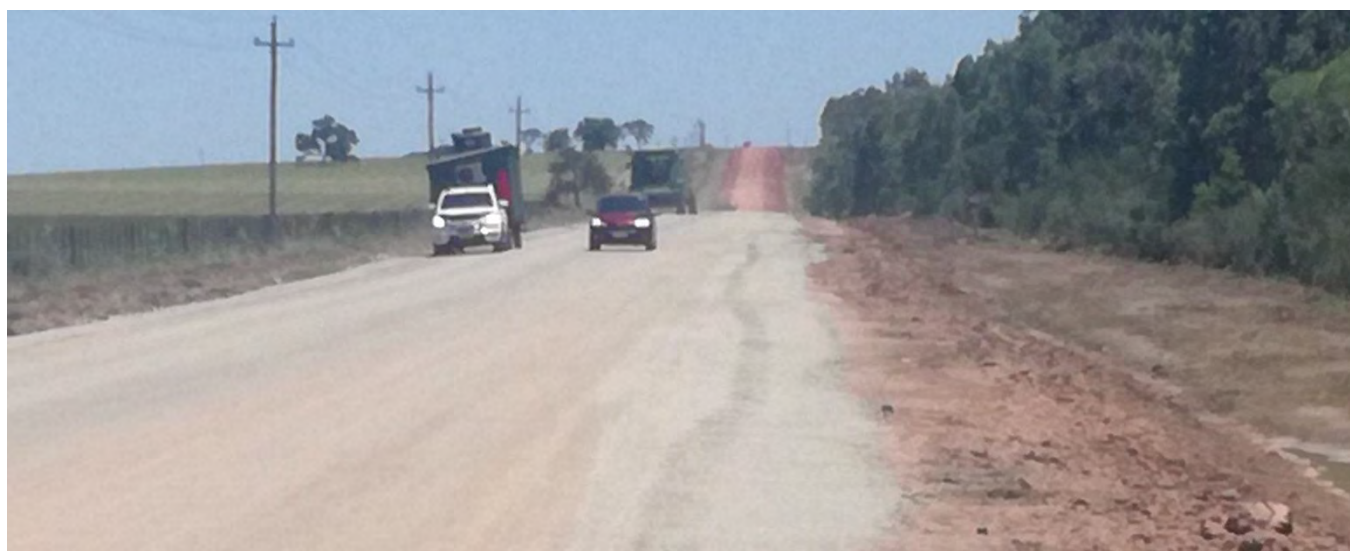
Foto 13.18-2 Vta.8 Frente de Obra CUJÓ

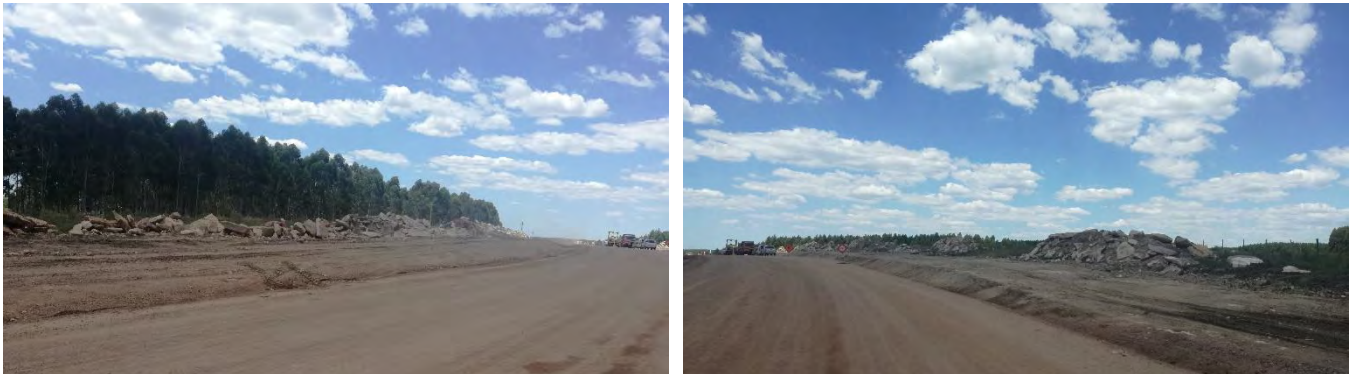
Foto 13.29-1 Vtas. Acopio de piedra en faja.
