INFORME DE AUDITORIA AMBIENTAL

Obra: 06/16: Diseño, construcción, operación y financiamiento de la infraestructura vial en Ruta 14 Centro – Oeste, Bypass Sarandí del Yí y conexión R14-R3 CIRCUITO 3.

Empresa constructora: CIRCUITO VIAL TRES S.A.

Fecha auditoría: 27y28/11/2019

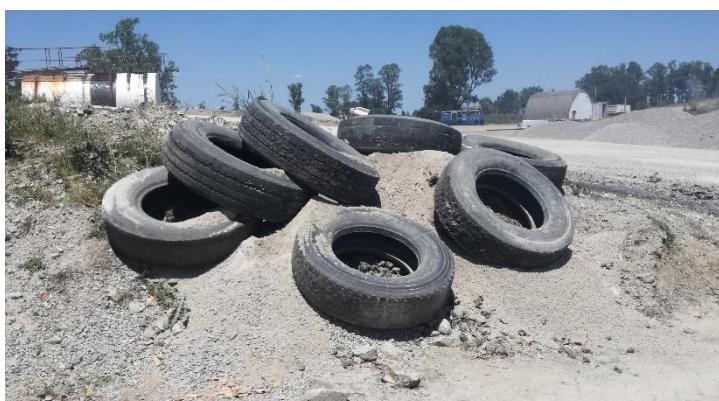
13.6 No Conformidad 4 – Neumáticos sin cubrir con agua estancada

Foto 13.6-1 NC 4 - Neumáticos sin cubrir en Obrador Díaz Álvarez

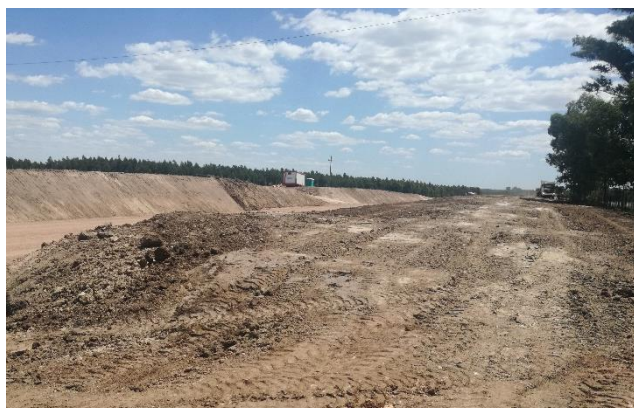
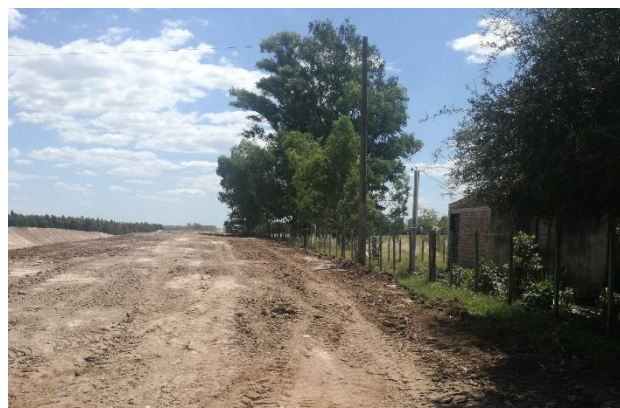
13.9 No Conformidad 7 – Vta. 16 Acceso a vivienda habitada sin condiciones de seguridad suficientes.

Foto 13.9-1 NC 7 Vtas. Acceso a vivienda con condiciones inseguras

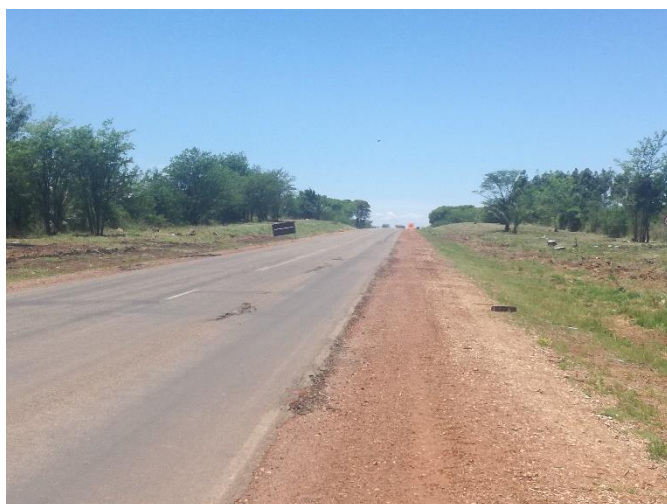
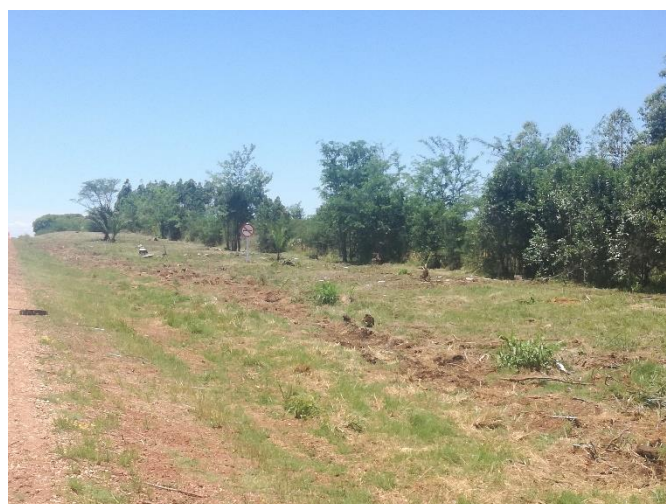
Foto 13.17-1 Vta. 5 - Extracción de árboles en faja

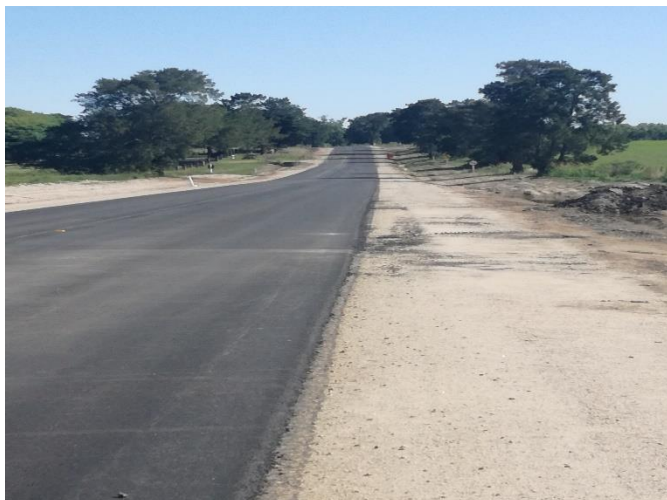
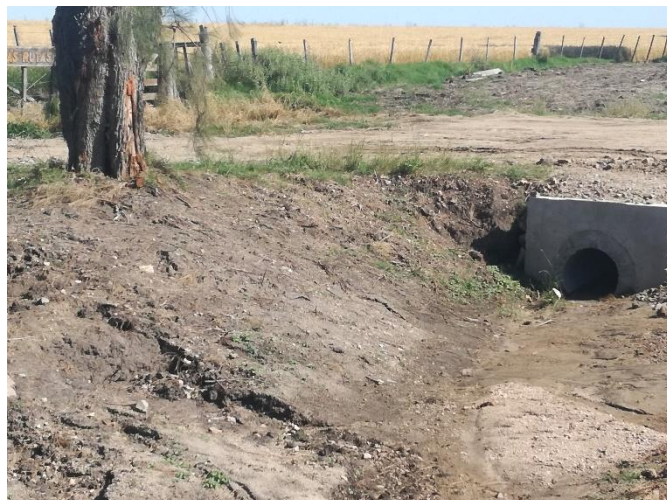
Foto 13.22-1 Vta.10 Tratamiento bituminoso INCOCI
