INFORME DE AUDITORIA AMBIENTAL DE CIERRE PARCIAL

RUTA 54 y RUTA 55

Obra: 01/16: Diseño, construcción, operación y financiamiento de la infraestructura vial en Rutas 12, 54, 55, 57 y construcción Bypass de la ciudad de Carmelo.

Fecha informe: 30/09/2021

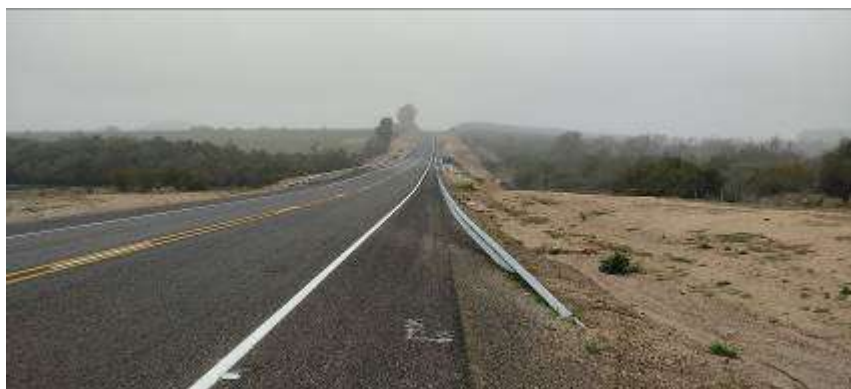
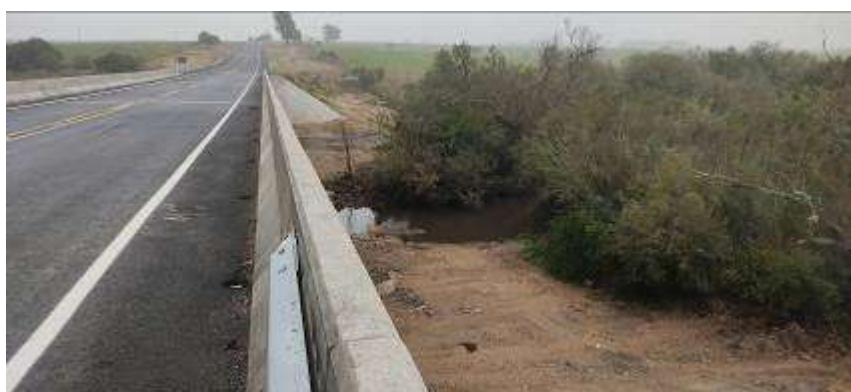
Foto 13.6-1 Puente Río San Juan

Ref.	Descripción	Requisito
1	Erosión en el entorno del Puente Ruta 54 - Río San Juan.	PGA del Grupo Vial Oriental Uno S.A.
