# INFORME DE AUDITORIA AMBIENTAL DE CIERRE PARCIAL

## RUTA 12 y RUTA 57

**Obra:** 01/16: Diseño, construcción, operación y financiamiento de la infraestructura vial en Rutas 12, 54, 55, 57 y construcción Bypass de la ciudad de Carmelo.

**Fecha informe:** 30/09/2021

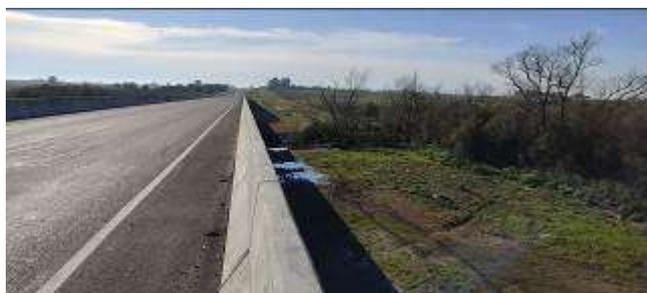
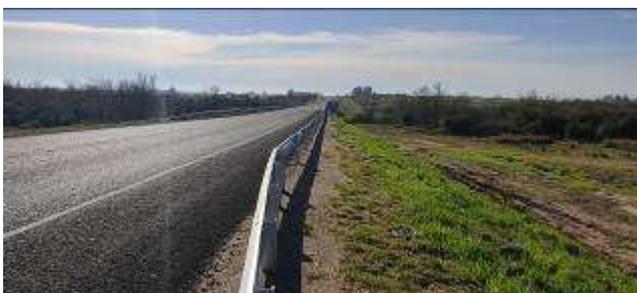
Foto 13.5-1 Puente Arroyo Grande

Ref.	Descripción	Requisito
NC 8	<u>Puente Ruta 57 – Arroyo Grande</u> Vegetación dañada en el entorno de las actividades realizadas en la obra.	9.4 Manual Ambiental de la DNV/98.
<b>Logra Conformidad con los Criterios de la AA.</b> Según evidencia de fotos del informe 01/12/20 de "Grupo Vial Oriental Uno S.A.".		
NC 9	<u>Puente Ruta 57 – Arroyo Talita</u> Acopios en zona con probabilidad de inundación.	9.8 Manual Ambiental de la DNV/98.
<b>Logra Conformidad con los Criterios de la AA.</b> Según evidencia de fotos del informe 01/12/20 de "Grupo Vial Oriental Uno S.A.".		
NC 10	<u>Puente Ruta 57 – Arroyo Guardia Vieja</u> Restos de material del movimiento de suelos y otros residuos de la obra en zona inundable.	9.8 Manual Ambiental de la DNV/98.
<b>Logra Conformidad con los Criterios de la AA.</b> Según evidencia de fotos del informe 01/12/20 de "Grupo Vial Oriental Uno S.A.".		
Obs.1	La documentación ambiental de la obra (PGA, ITGA) no refleja el seguimiento y control de los requisitos establecidos por la Autorización Ambiental previa del Bypass.	PGA del Grupo Vial Oriental Uno S.A.

<b>Logra Conformidad con los Criterios de la AA.</b>

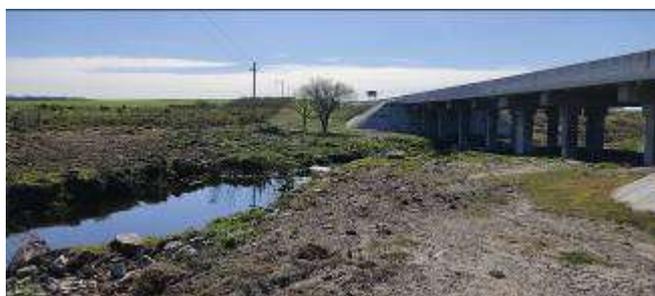
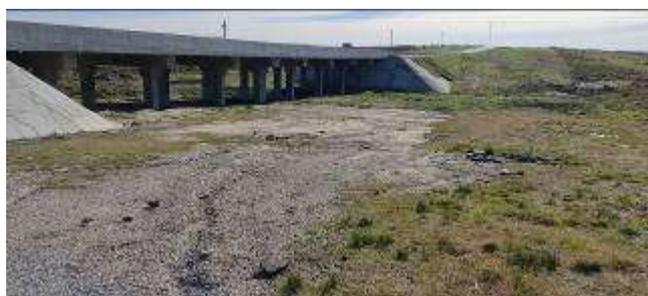
Foto 13.7-1 Puente Arroyo Cerro de Ojosmin

Ref.	Descripción	Requisito
1	<u>Vta.1 (33°45'53.86"S, Long. 57°11'0.01"O)</u> <u>Próximo a Puente Arroyo Cerros de Ojosmin</u> <u>Próximo a Puente Arroyo Sauce – Ruta 57</u> Se encuentran acopios en la faja pública que no están autorizados por escrito por la Dirección de Obra.	9.8 Manual Ambiental de la DNV/98.
