INFORME DE AUDITORIA AMBIENTAL

RUTA 9, RUTA 15 y BYPASS ROCHA

Obra: 02/16: Diseño, construcción, operación y financiamiento de la infraestructura vial en Rutas 9, 15 y conexión R9 – R15 Circuito 2

Fecha informe: 30/04/2022

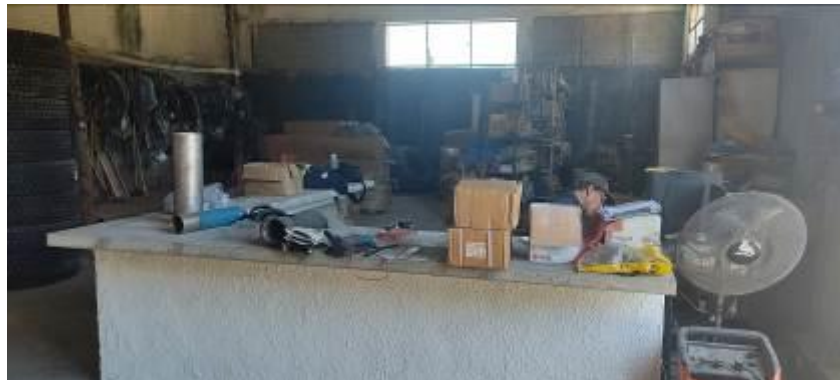
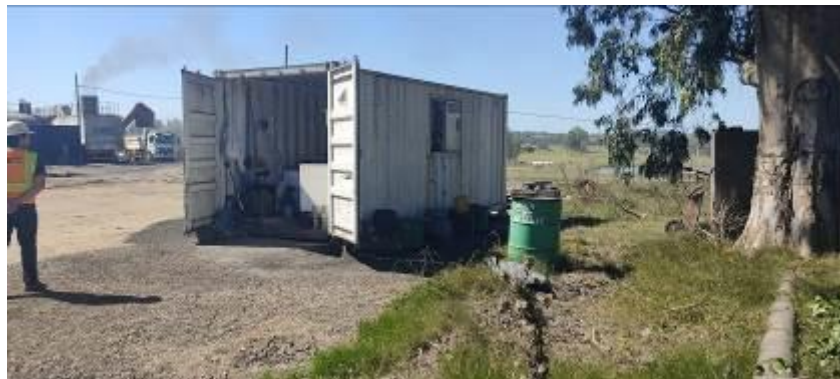
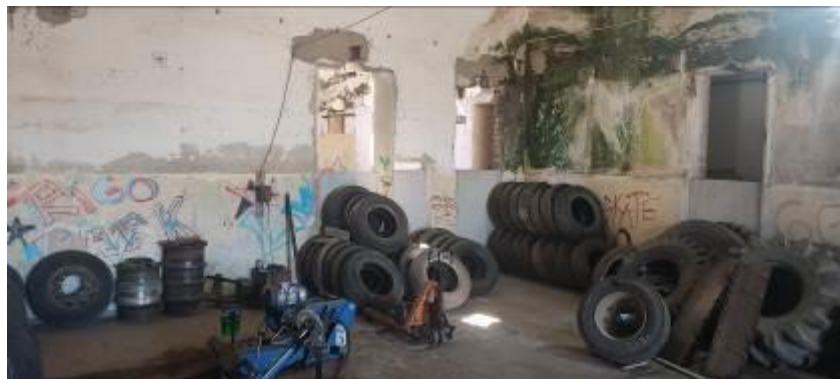
Foto 13.12-1 Vistas obrador HyG

Ref.	Descripción	Requisito
Obs. 1	En el Obrador de Hernández y González se encuentra la Planta de Asfalto funcionando y se observa emisión de gases a la atmósfera que no estarían cumpliendo con nivel de opacidad admisible	PGA de GVO2. Riesgo de incumplimiento del Decreto 135/021

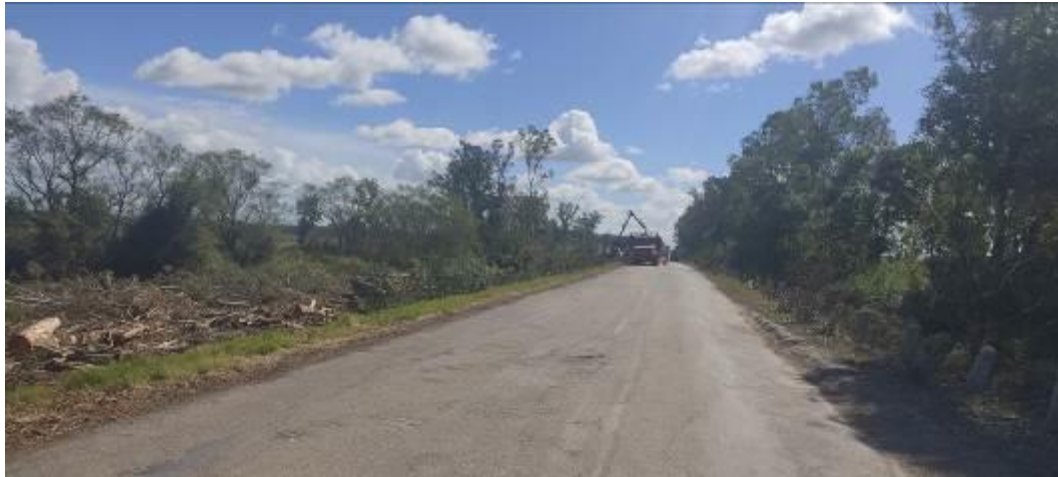
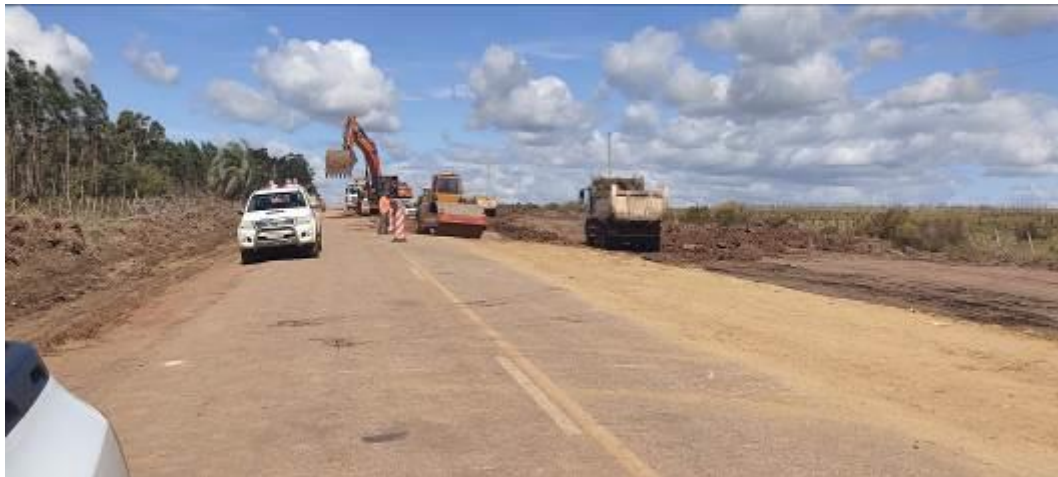
Foto 13.22-1 Vistas tramo en obra Ruta 15.
