# INFORME DE AUDITORIA AMBIENTAL

**Obra:** 03/21 – Rehabilitación de Ruta 27 entre la progresiva 109km000 y la localidad de Vichadero.

**Empresa constructora:** GRINOR S.A.

**Fecha auditoria:** 25/01/2023

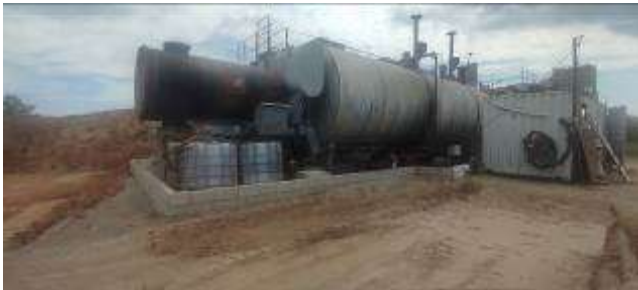
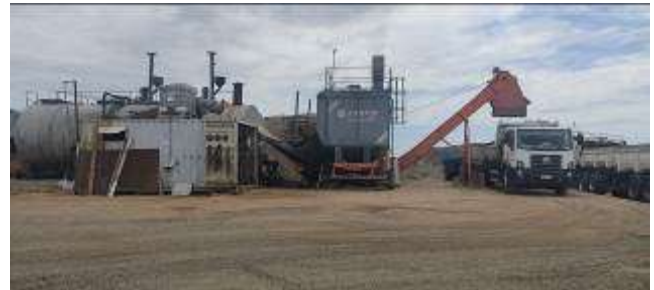
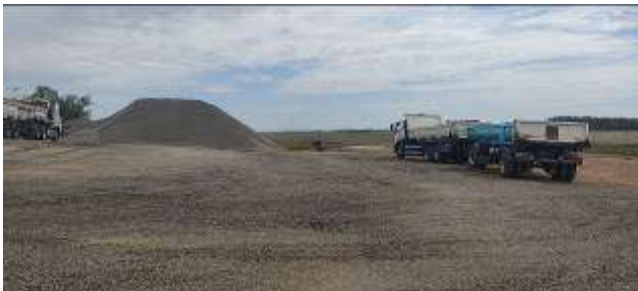
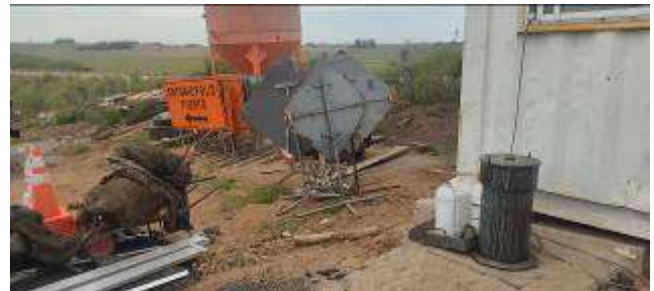
Foto 13.4-1 Obrador Planta de Asfalto MOLINSUR

| Ref. | Descripción | Requisito |
|---|---|---|
| 1 | <u>Obrador Planta de Asfalto MOLINSUR</u><br>Desagüe de pileta del Laboratorio directo a la superficie del suelo. * | PGA MOLINSUR S.A. |

\* Se considera que aún están en etapa de implantación por lo tanto no se califica como No Conformidad, se debía evitar el uso hasta completar la instalación, las contrapartes comparten que sólo se ha usado agua y no se usarían productos contaminantes, pero de todas formas se ha de asegurar que el vertido cumpla las condiciones reglamentarias.

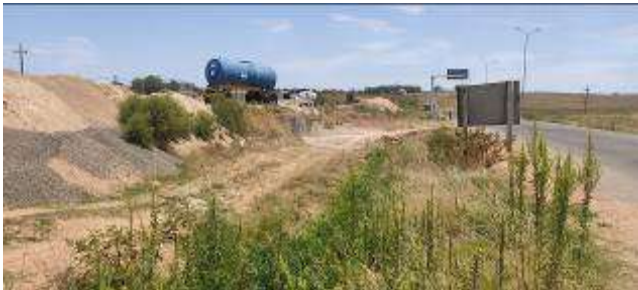
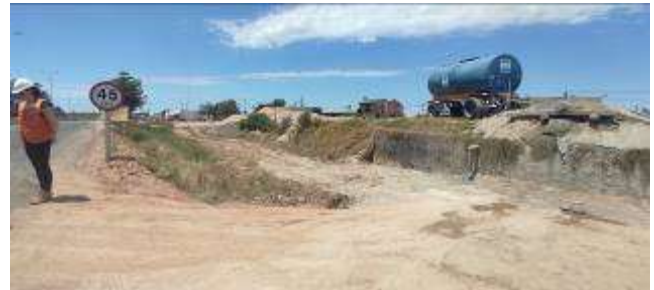
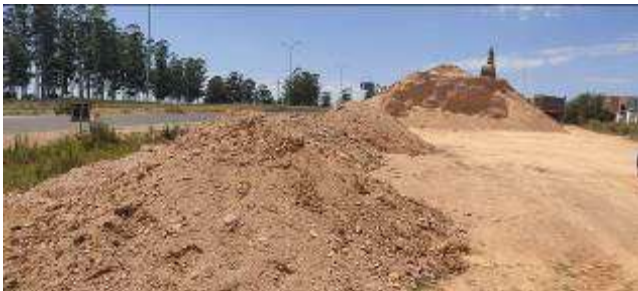
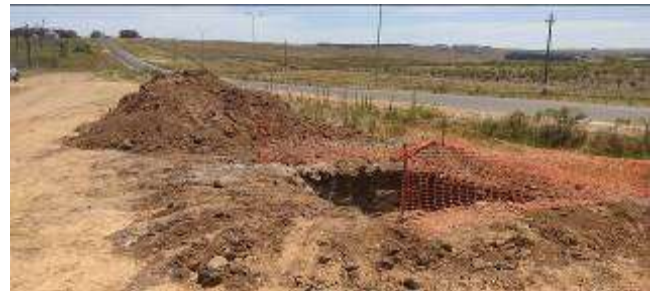
Foto 13.6-1 Vistas Zona de Acopio.

| Ref. | Descripción | Requisito |
|---|---|---|
| 2 | <u>Zona de Acopio</u><br>Derrames generados en tareas de lavado de hormigón. | PGA GRINOR S.A. |
