# INFORME DE AUDITORIA AMBIENTAL

**Bypass Sarandí del Yí y conexión R14-R3 CIRCUITO 3.**

**Obra:** 06/16: Diseño, construcción, operación y financiamiento de la infraestructura vial en Ruta 14 Centro – Oeste, Bypass Sarandí del Yí y conexión R14-R3 CIRCUITO 3.

**Fecha auditoría:** 18/08/2022

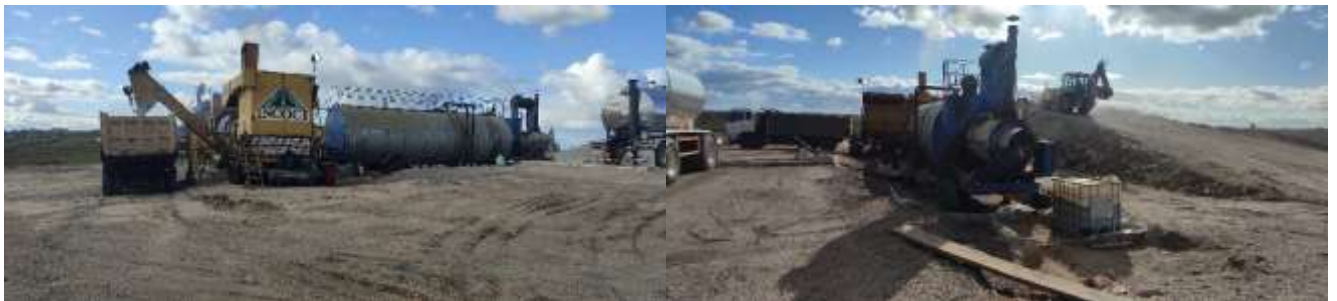
Foto 13.10-1 Obrador INCOCI

| 5 | <u>Obrador INCOCI (Lat. 33°21'29.10"S, Long. 55°36'28.90"O)</u><br>En la Bomba de la Planta de Asfalto se encuentra una pérdida importante de aceite en forma de gotas que se dispersan en el aire y además salpican un tablero eléctrico del mismo equipo. (ver *2.) | 9.3 y 10.3 Manual Ambiental de la DNV/98. |

\*1. El 29/08/22 se envía al DEGAC un "Informe de procedimiento para disposición final de material de ataguía". Se debe asegurar que quien dispone el material (en este caso es el propietario del predio) cumpla con las directrices de trabajo establecidas en dicho procedimiento.  
 Se deben tomar fotos del proceso para anexar a los ITGA y poder demostrar la eficacia de las medidas tomadas.  
 \*2. El 19/08/22 INCOCI envía al DEGAC un "Informe de Incidente" en el que se anexan fotos de la reparación de la Bomba de la Planta de Asfalto.
