INFORME DE AUDITORIA AMBIENTAL

Obra: 21/17– Diseño, construcción, operación y financiamiento de la infraestructura vial dentro de la faja de dominio público, en tramos de las rutas 14 y 15 (Circuito Vial 5)

Alcance: Ruta 14: tramo José Pedro Varela – Lascano y
Ruta 15: tramo Lascano - Velázquez.

Fecha auditoria: 16/11/2023

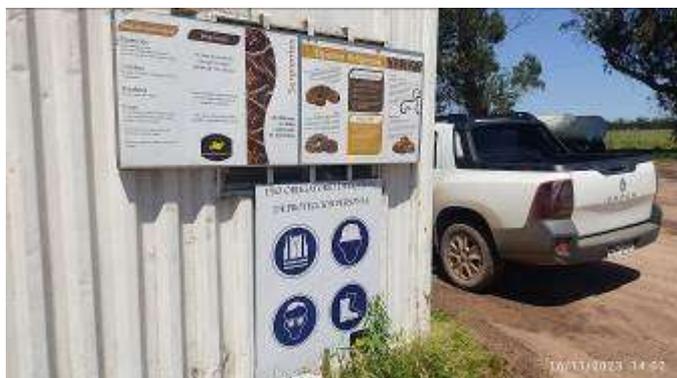
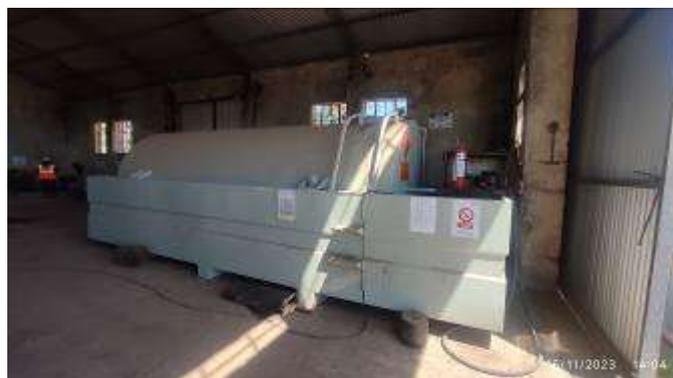
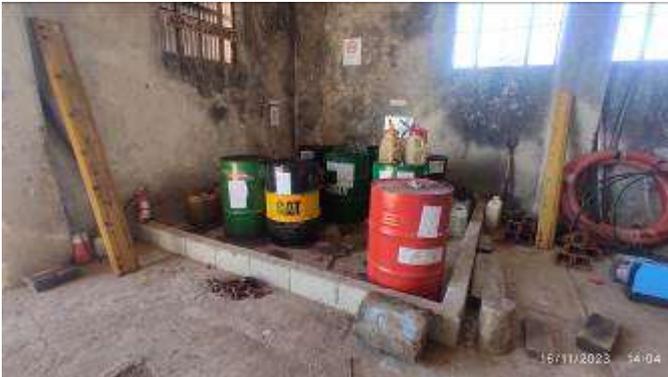
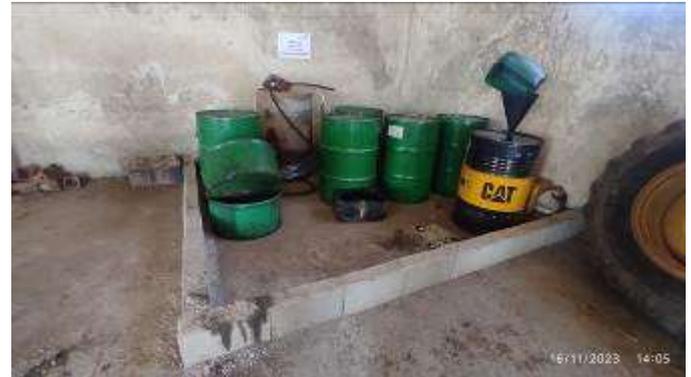
Foto 12.4-1 Vistas obrador Eduardo Martinez

Se ha mantenido la estructura de sus obradores para cumplir con los requisitos, no se encuentran desvíos generados por la operativa.
