INFORME DE AUDITORIA AMBIENTAL

Obra: 21/17– Diseño, construcción, operación y financiamiento de la infraestructura vial dentro de la faja de dominio público, en tramos de las rutas 14 y 15 (Circuito Vial 5)

Ruta 14: tramo Sarandí del Yí - Lascano

Ruta 15: tramo Lascano - Velázquez

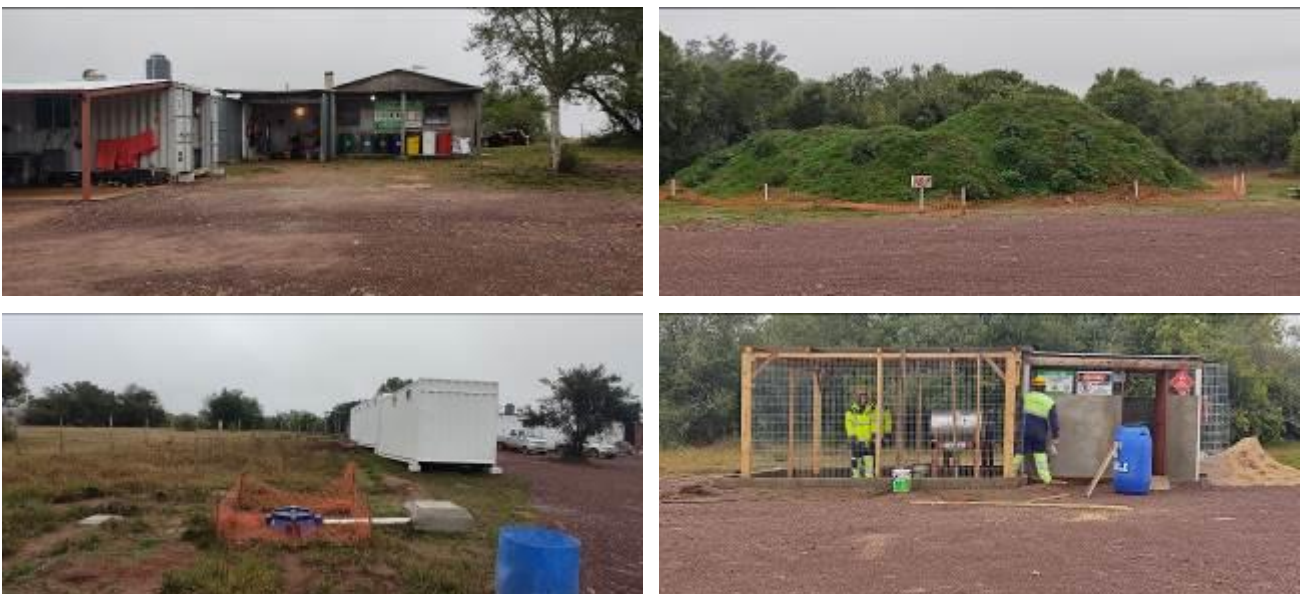
Foto 13.7-1 Obrador Aldesa.

Se destacan las estructuras realizadas en todos los obradores recorridos para cumplir con los requisitos.
