INFORME DE AUDITORIA AMBIENTAL

Obra: 21/17– Diseño, construcción, operación y financiamiento de la infraestructura vial dentro de la faja de dominio público, en tramos de las rutas 14 y 15 (Circuito Vial 5)

Alcance: Ruta 15: tramo Lascano - Velázquez
Obras RCA.

Fecha informe: 18/05/2023

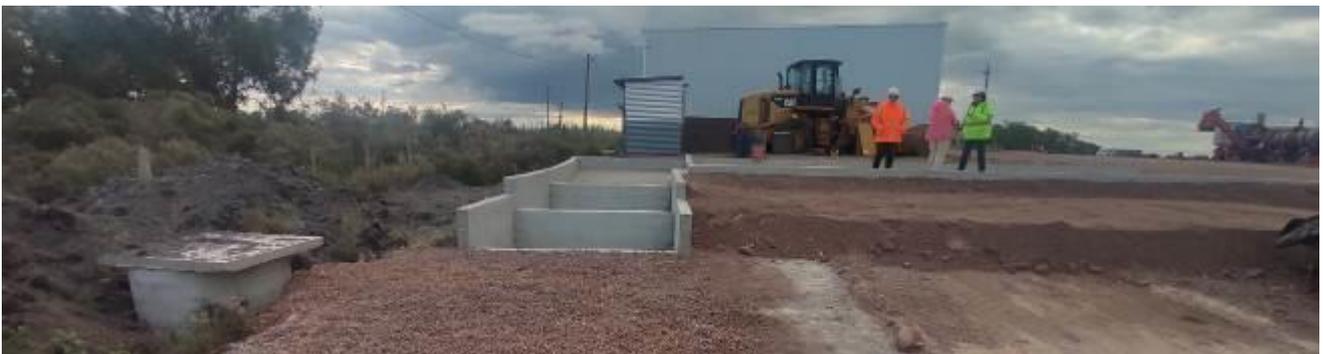
Foto 13.3-1 Vistas del Obrador de Ramón C. Álvarez.

Se destaca en el obrador de Ramón C. Álvarez la disposición de muy buenas estructuras para facilitar el cumplimiento de los requisitos ambientales, así como también el buen estado del obrador evidenciando una operativa adecuada para mantener dichos requisitos.
