INFORME DE AUDITORIA AMBIENTAL

Obra: 24/17: Diseño, construcción, operación y financiamiento de la infraestructura vial en Ruta 6 y Bypass San Ramón, CIRCUITO 6.

Fecha auditoría: 30/06/2022

Fecha informe: 03/08/2022

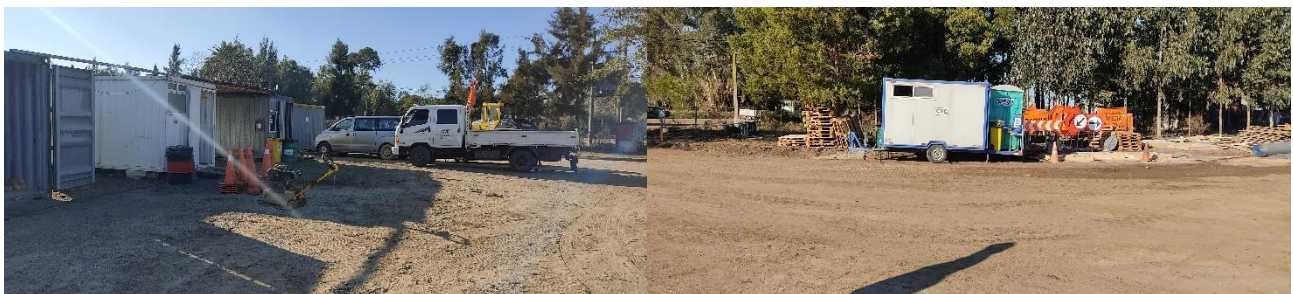
Foto 13.2-1 Vistas Obrador CVC 1

Ref.	Descripción	Requisito
1	<u>Obrador 1 CVC (Lat. 34°45'49.57"S, Long. 56° 7'10.33"O)</u> Estructuras encimadas a la vegetación existente.	9.4 Manual Ambiental de la DNV 1998.
