# INFORME DE AUDITORIA AMBIENTAL DE CIERRE PARCIAL

## RUTA 12 y RUTA 57

**Obra:** 01/16: Diseño, construcción, operación y financiamiento de la infraestructura vial en Rutas 12, 54, 55, 57 y construcción Bypass de la ciudad de Carmelo.

**Fecha auditoría:** 20/08/2021

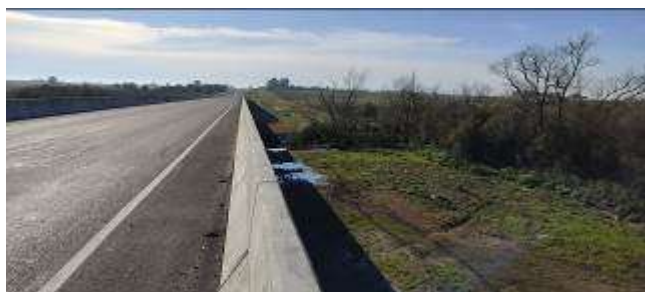
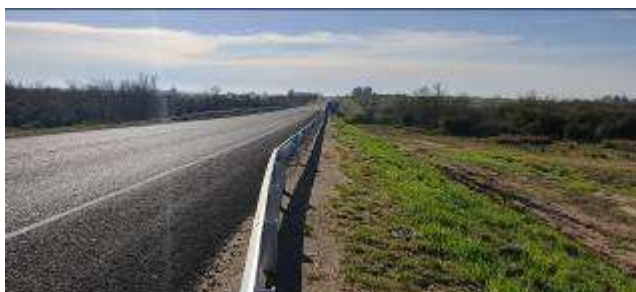
Foto 13.5-1 Puente Arroyo Grande

Ref.	Descripción	Requisito
NC 8	<u>Puente Ruta 57 – Arroyo Grande</u> Vegetación dañada en el entorno de las actividades realizadas en la obra.	9.4 Manual Ambiental de la DNV/98.
<b>Logra Conformidad con los Criterios de la AA.</b> Según evidencia de fotos del informe 01/12/20 de “Grupo Vial Oriental Uno S.A.”.		
NC 9	<u>Puente Ruta 57 – Arroyo Talita</u> Acopios en zona con probabilidad de inundación.	9.8 Manual Ambiental de la DNV/98.
<b>Logra Conformidad con los Criterios de la AA.</b> Según evidencia de fotos del informe 01/12/20 de “Grupo Vial Oriental Uno S.A.”.		
NC 10	<u>Puente Ruta 57 – Arroyo Guardia Vieja</u> Restos de material del movimiento de suelos y otros residuos de la obra en zona inundable.	9.8 Manual Ambiental de la DNV/98.
<b>Logra Conformidad con los Criterios de la AA.</b> Según evidencia de fotos del informe 01/12/20 de “Grupo Vial Oriental Uno S.A.”.		
Obs.1	La documentación ambiental de la obra (PGA, ITGA) no refleja el seguimiento y control de los requisitos establecidos por la Autorización Ambiental previa del Bypass.	PGA del Grupo Vial Oriental Uno S.A.

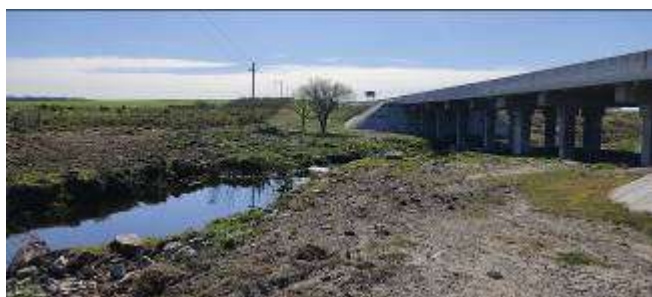
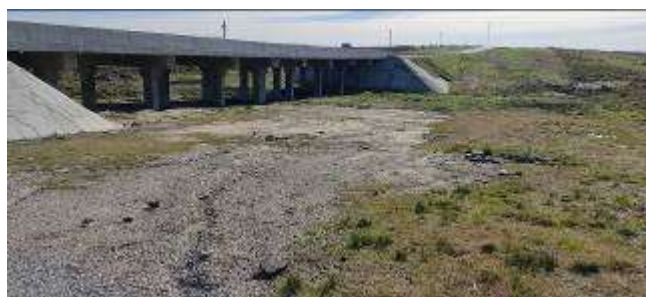
Foto 13.7-1 Puente Arroyo Cerro de Ojosmin

Ref.	Descripción	Requisito
1	<u>Vta.1 (33°45'53.86"S, Long. 57°11'0.01"O)</u> <u>Próximo a Puente Arroyo Cerros de Ojosmin</u> <u>Próximo a Puente Arroyo Sauce – Ruta 57</u> Se encuentran acopios en la faja pública que no están autorizados por escrito por la Dirección de Obra.	9.8 Manual Ambiental de la DNV/98.
