## Evaluación de Impacto Ambiental

El presente informe tiene como finalidad la Solicitud de Autorización Ambiental Previa (AAP) y la solicitud de Autorización Ambiental de Operación (AAO) para la Extracción de Tosca en los padrones rurales 28.246 y 28.247 de la 4ª Sección Catastral del Departamento de Maldonado, conforme a lo establecido por el Reglamento de Evaluación de Impacto Ambiental y Autorizaciones Ambientales según lo dispuesto en el artículo 9° decreto 349/005 del 21 de Setiembre de 2005, a los efectos de la obtención de la Autorización Ambiental Previa (AAP) y la Autorización Ambiental de Operaciones (AAO).

Dicha extracción será realizada por la firma Impacto Construcciones S.A, con el objetivo de suministrar los materiales necesarios para ejecutar el contrato de Licitación Pública N° C/144 Rehabilitación y Ensanche de firme de "Ruta N° 12, tramo: Ruta N° 60, fin de variante s/A° de los Canelones", Departamento de Maldonado. El volumen a extraer es de 100.000 m³ medidos en banco, en un plazo de 24 meses.

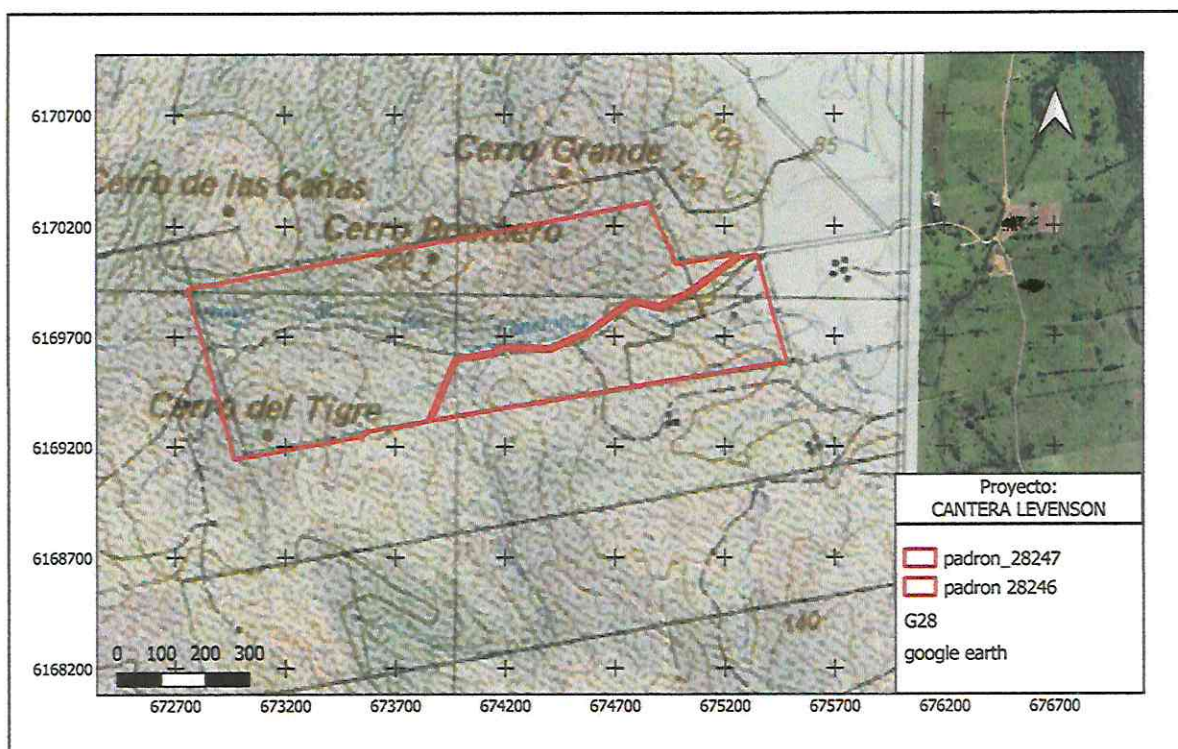
Figura 1: Ubicación del padrón en hoja topográfica "G28"(IGM)

El área total del Padrón 28.246 es de 147.0814 ha y del padrón 28.247 es de 49.4616ha, teniendo un área total: 196Has 5430m<sup>2</sup>, siendo afectadas por el proyecto 5Has, 1012m<sup>2</sup>, como se mencionó anteriormente se solicitara ser inscripta en el inventario de cantera de Obra Pública. (fig.1y 2)

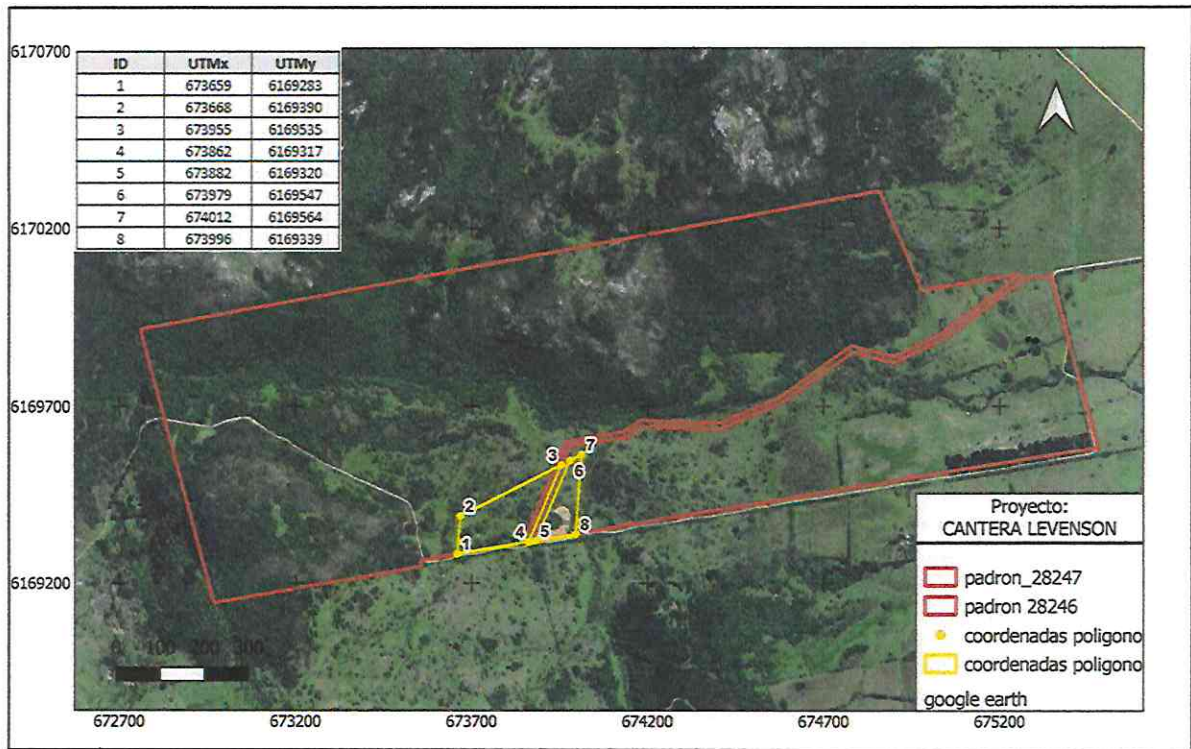
Figura 2: Ubicación y coordenadas UTM de los vértices del área de explotación, padrón 11.590, imagen satelital Google Earth (2024)

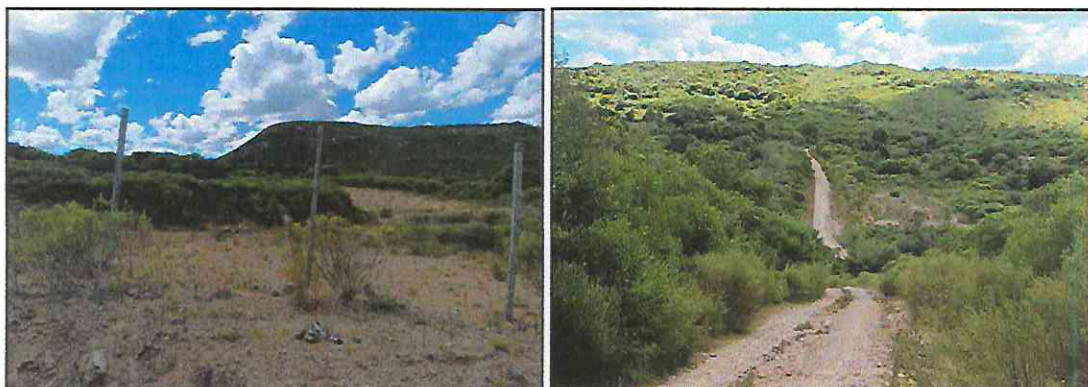
Figura 3. Vista panorámica de la cantera.

Se generarán dos canales principales, en los cuales se realizará una pileta de decantación en cada uno con la finalidad de interceptar el arrastre del piso de cantera y retener los sólidos en suspensión, producto del escurrimiento de las aguas pluviales. El agua será conducida por gravedad hacia dicho canal, drenando hacia la pileta de decantación, para luego descargar a la cañada, ubicada en el sector Este del padrón 28.247 y en el arroyo los Canelones en el padrón 28.246. ( fig.3).

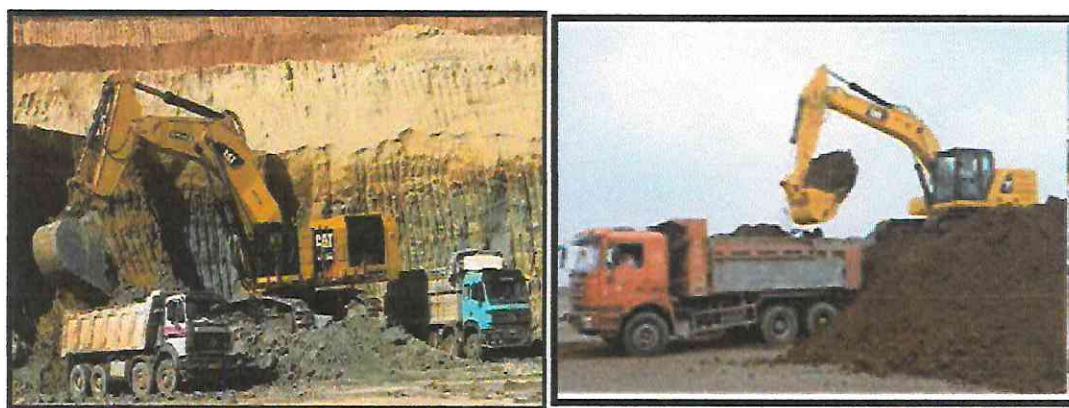
Figura 4: A) Arranque y carga directa, B) Carga desde acopios temporales ( $150m^3$ ), C) Arranque de material mediante utilización de retroexcavadora de banda.

Las tareas de arranque se prevén realizar mediante retroexcavadora de banda modelo Caterpillar 336, en los casos puntuales donde la dureza del yacimiento no permite su arranque, se prevé dar apoyo, mediante la utilización del bulldozer Caterpillar D7, pero en los frentes donde las características del material varía y se vuelve más friable se priorizará la utilización de la retroexcavadora de banda. La carga se realiza de forma directa desde el frente de arranque de la cantera a la caja de los camiones transportadores, para evitar doble movimiento de materiales y sus correspondientes costos, tal como se aprecia en la siguiente imagen. En algunos casos puntuales, una vez arrancado el material se procederá a generar acopios temporales de pequeño porte ( $150m^3$ ). (Fig.4)

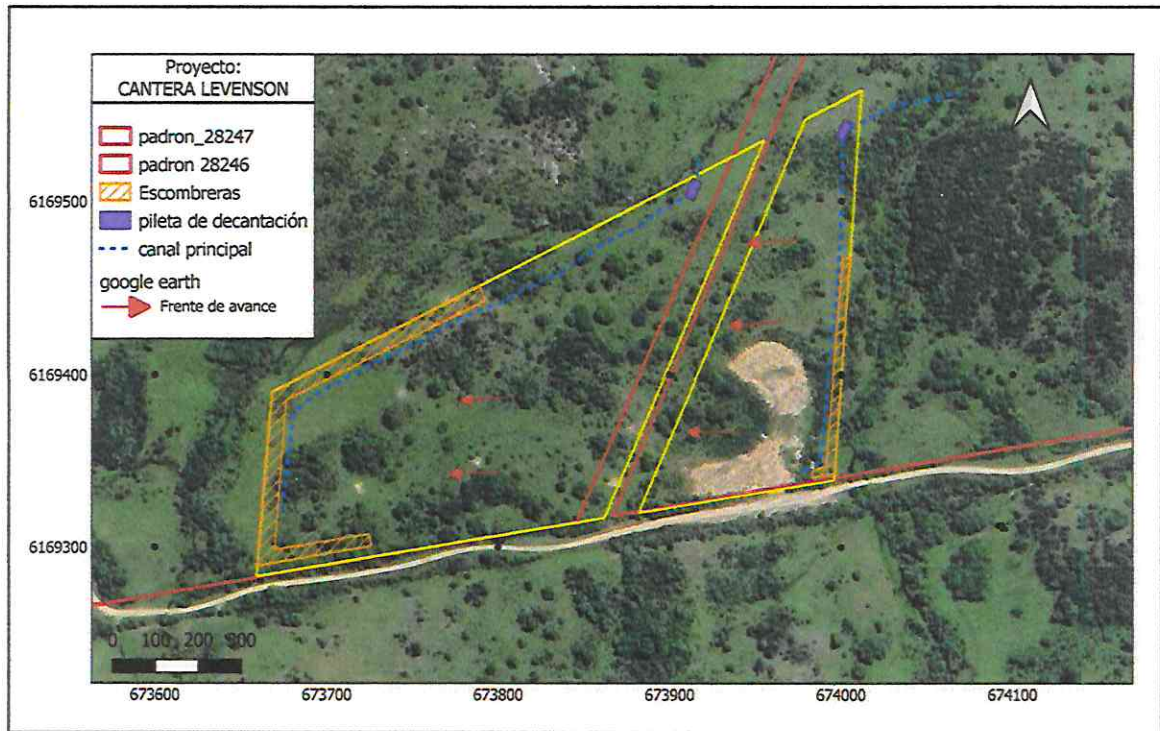
Figura 5: Plan de ejecución del proyecto

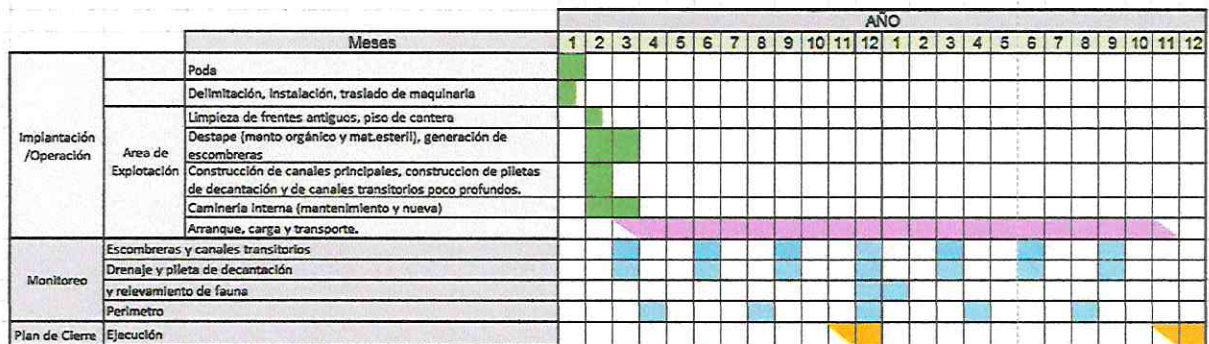
Figura 6: Cronograma para la explotación de cantera para un periodo de tiempo de 24 meses

En el siguiente gráfico se enumeran todas las tareas inherentes a la explotación de cantera para la extracción de material, anteriormente mencionadas, para un periodo de tiempo de 24 meses.(Fig.6)

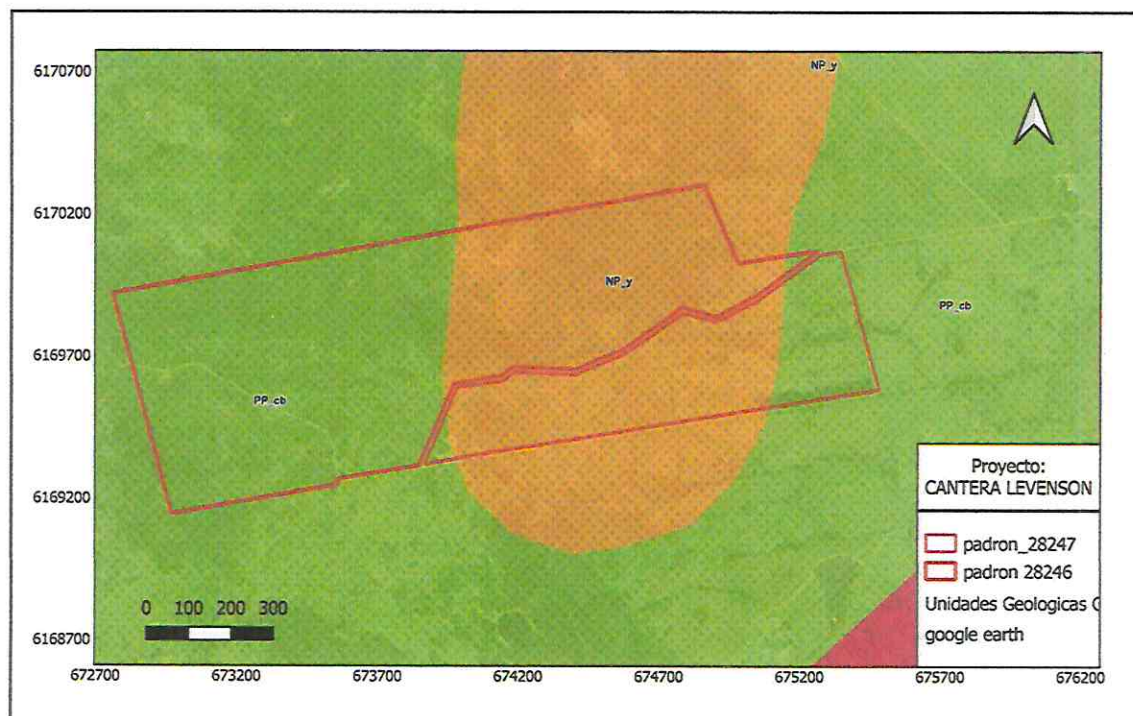
Figura 7: Unidades geológicas definidas en el área proyecto, Granitoides tardipostectónicos brasileños (polígono amarillo) y Unidad Campanero (polígono verde), (Dinamige).

En la carta geológica que se expone a continuación, modificada de DINAMIGE 2012, se puede observar las unidades geológicas que se desarrollan en las inmediaciones del padrón.

Principalmente en la región se desarrollan dos unidades, Granitoides Tardipostectónicos (NP\_y) y lo que se denomina Unidad Campanero o Complejo Basal (pp\_cb), ambas unidades afloran en el área de explotación.(Fig.7).

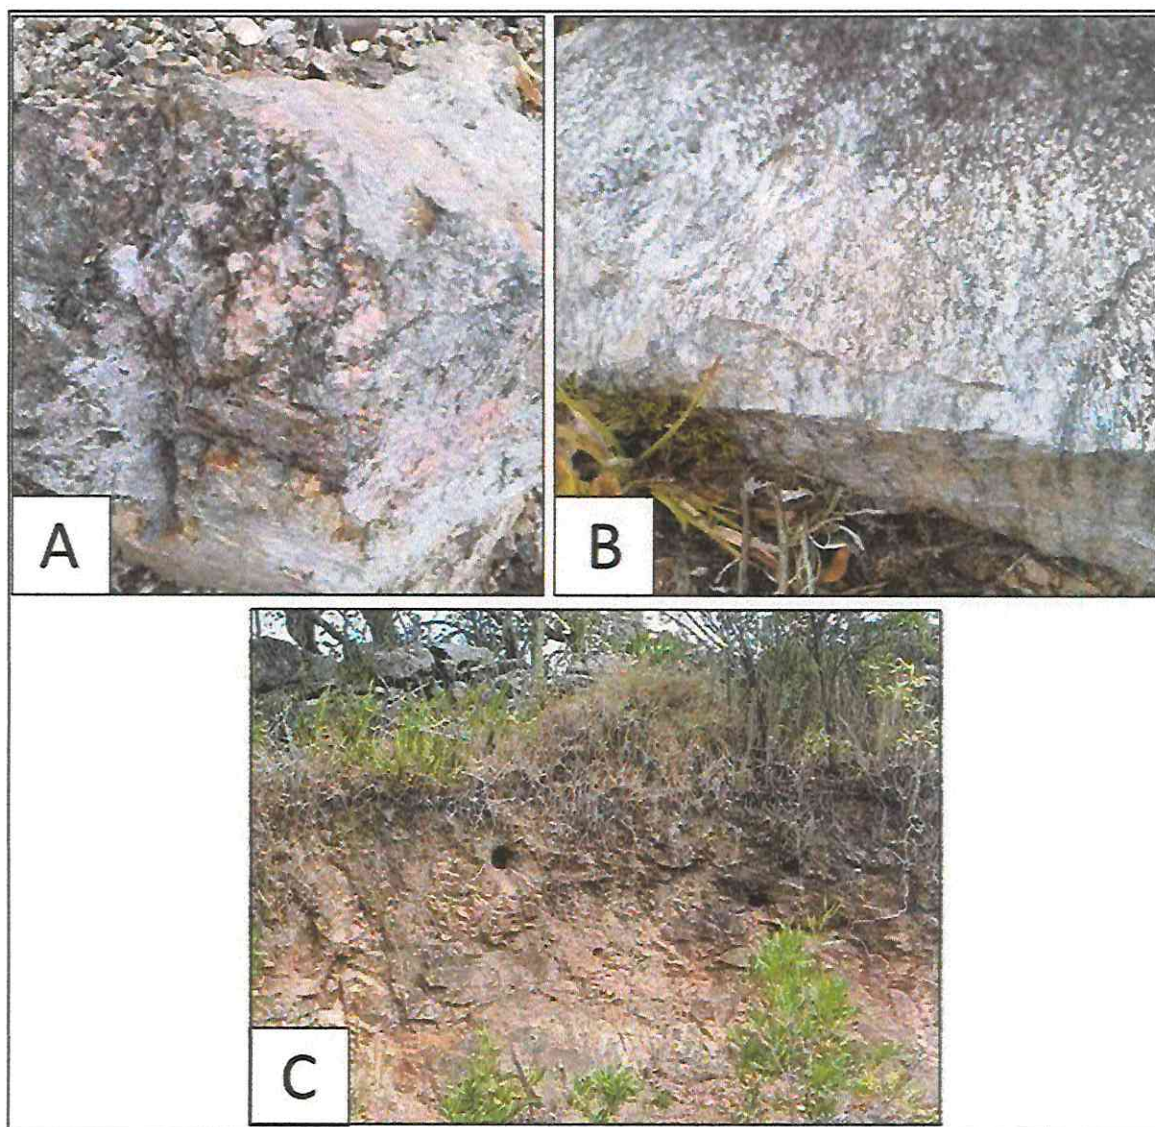
Figura 8: A) Granitoides Tardipostectónicos Brasileños, B) Unidad Campanero gneises granítico C) Antiguo frente de cantera de granitoides feldespáticos, se aprecia el poco espesor de suelo.

Estos granitoides tardipostectónicos Brasileños, modificado de Spoturno et al. (2012), se caracterizan por ser leucogranitos de grano grueso, generalmente isoxenomórficos a biotita y/o hornblenda, leucogranitos de grano fino a medio a moscovita, de color rosado. Granitos de grano grueso, hornblendobiotíticos a veces heterogranulares. Granitos porfíroides a biotita y/o hornblenda. Granodioritas de grano grueso, hornblendo-biotíticos. De edades Neoproterozoicas. En el área de extracción el granitoide que aflora se le denomina Bombero (Fig.8)

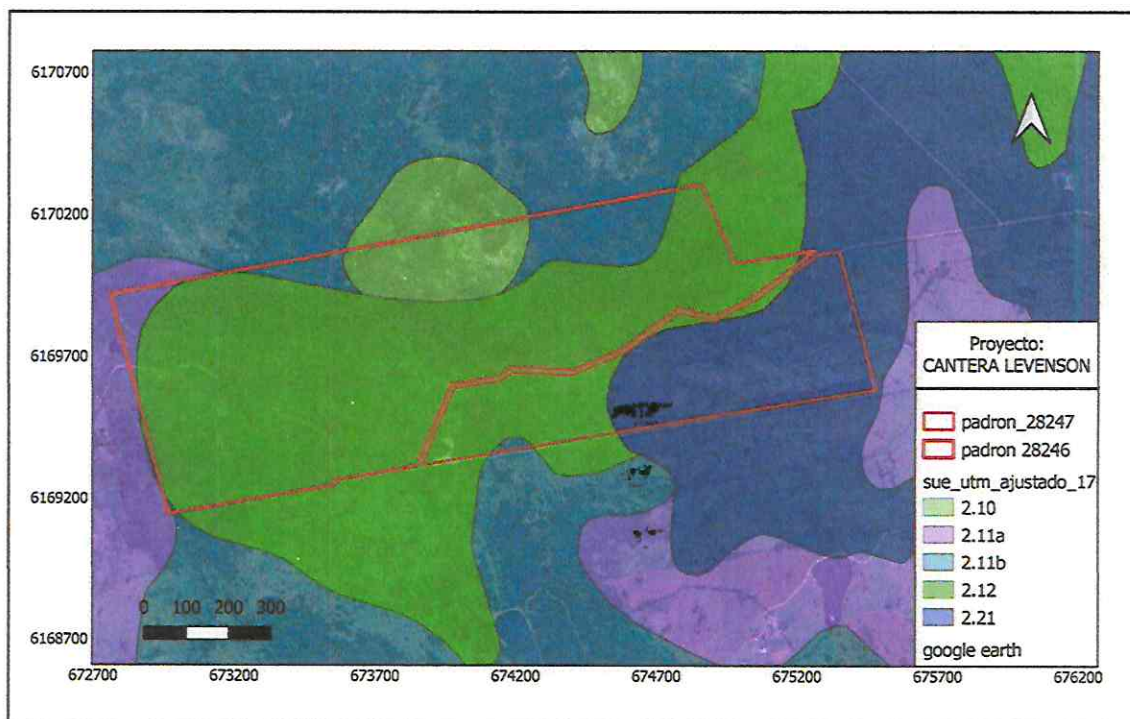
Figura 9: Carta de suelos CONEAT

En la siguiente figura se puede observar el grupo de suelos Coneat que se desarrollan en el área de trabajo, tal como se aprecia en la figura, dentro de los padrones 28.246 y 28.247 afloran suelos que corresponde a los grupos 2.21, 2.12, 2.11b, 2.11a y 2.10 (Fig.9). El espesor del manto orgánico oscila entre unos 10 a 35cm.

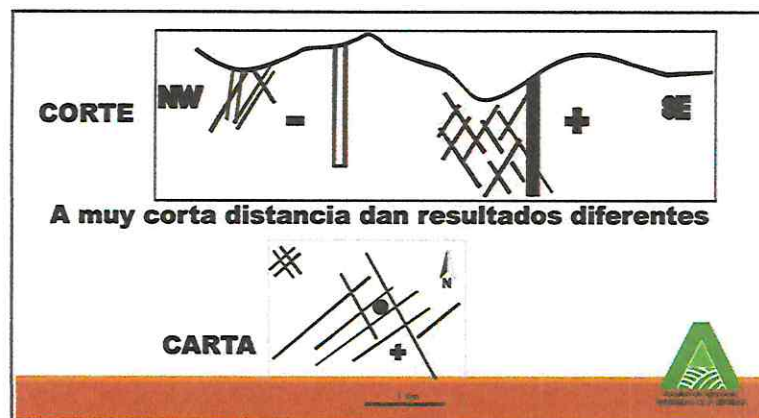
Figura 10: Representación gráfica Hidrogeológica (FAGRO)

El agua de lluvia que infiltra a través del suelo satura el manto de alteración del basamento cristalino y finalmente recargará el sistema de fracturas que recortan al basamento. Por lo tanto, cada una de las fracturas que recortan el medio deben de considerarse independientes en lo que respecta a su potencial para su explotación tanto en calidad como en cantidad. El agua subterránea se presenta controlada mayormente por estructuras con dirección media NW-SE y W-E.(Fig.10 y 11)

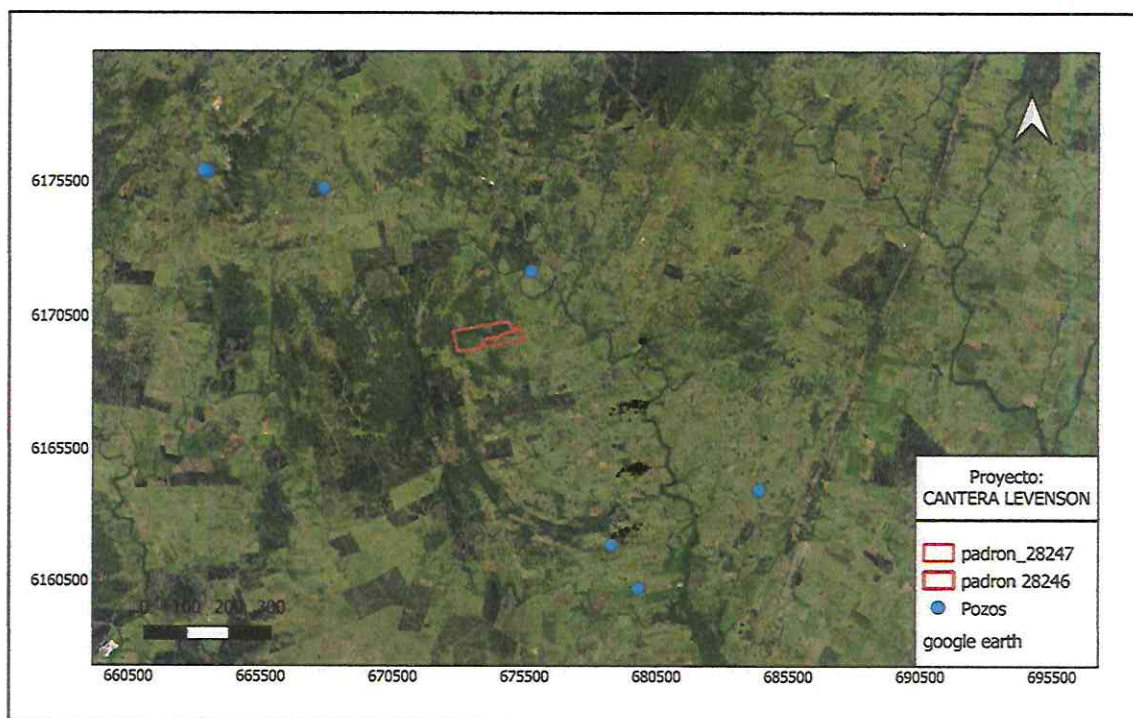
Figura 11: Registros de Perforación de agua subterránea, (Dinamige).

La productividad en base al caudal específico ( $Q_s$ ) es muy bajo  $Q_s < 0.5 m^3/h/m$ . El uso del recurso se destina a la subsistencia humana y al riego de plantíos.

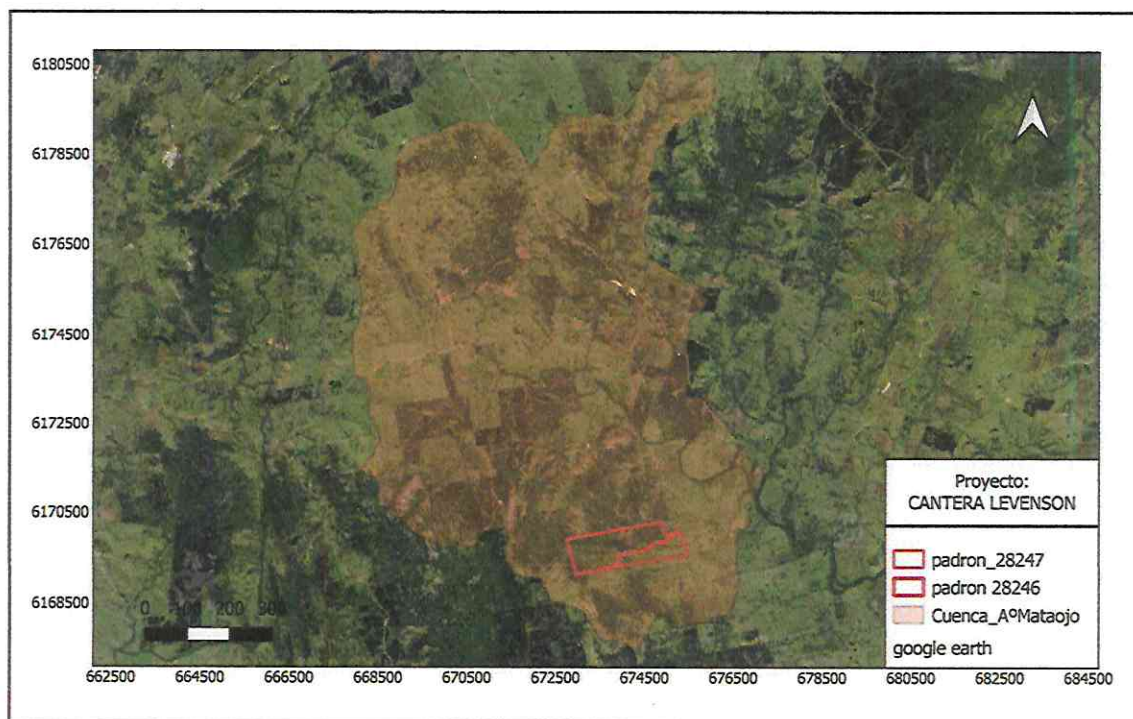
Figura 12: Cuenca Hidrográfica del Arroyo "Matajojo", (Dinacea).

La cuenca hidrográfica de nivel 5 se denomina del Arroyo Matajojo presenta un área de 77.277km<sup>2</sup>. La cota más baja de la cuenca es de 80m, mientras que su cota máxima se ubica a los 363m representada por una elevación denominada Cerro Largo. El pedimento se ubica próximo al límite sur de la cuenca en cuestión.( Fig.12)

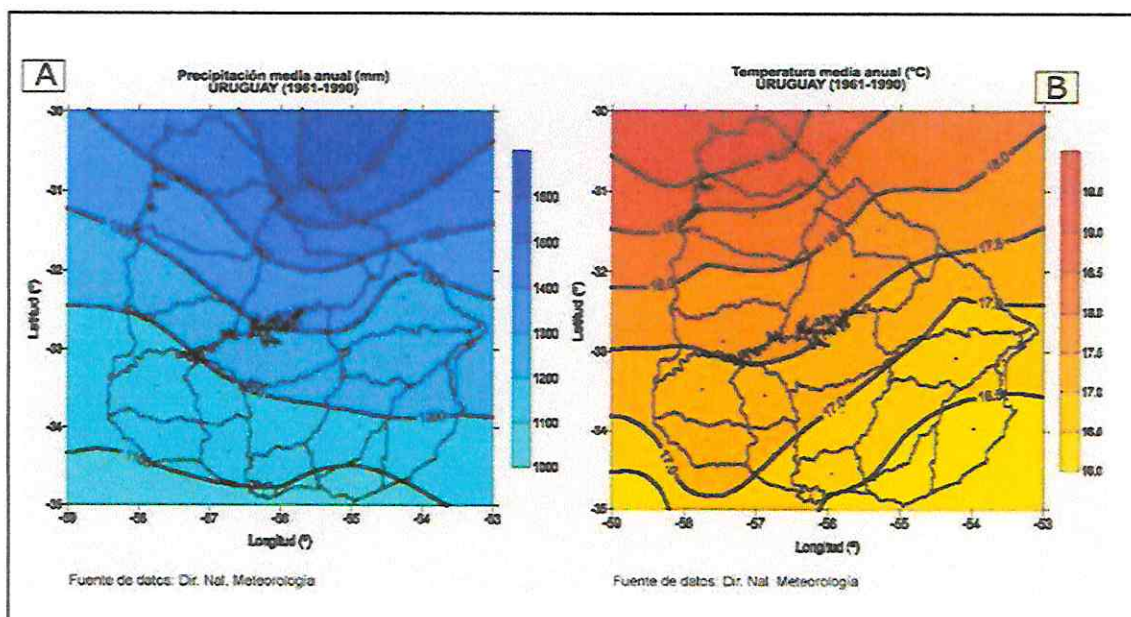
Figura 13: A) Precipitaciones medias anuales B) Temperaturas medias anuales (INUMET).

Por lo tanto, a Uruguay le corresponde la clasificación climática Köppen "Cfa" tal como se aprecia en los siguientes mapas.

La precipitación se mide a 1.5 m sobre el nivel del suelo con un pluviómetro. Las precipitaciones son generalmente líquidas y excepcionalmente sólidas (granizo o nieve). Las precipitaciones son medidas en 300 estaciones pluviométricas de la Red Pluviométrica Nacional y son acumuladas en forma diaria. Se observa un decrecimiento de las isoyetas (líneas de igual precipitación) de noreste a suroeste. Las precipitaciones acumuladas anuales medias para todo el Uruguay son del orden de los 1300 mm, con una isoyeta máxima de 1600 mm en Rivera y una mínima de 1100 mm en la costa del Río de la Plata. (Fig.13)

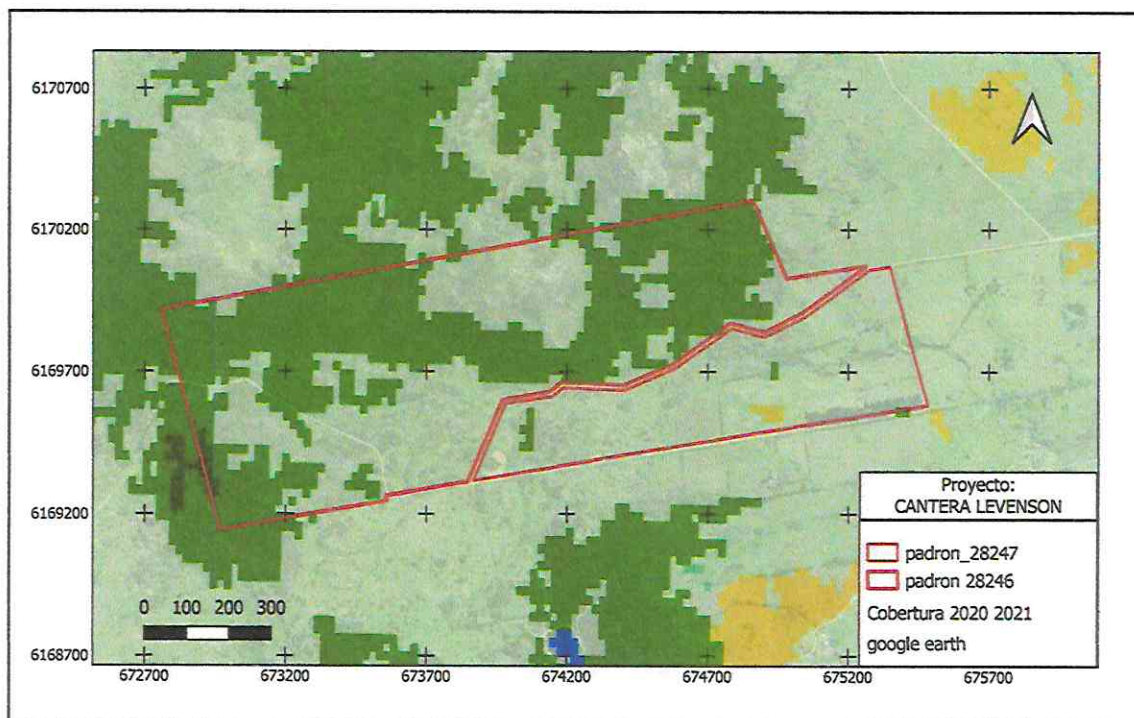
Figura 14: Usos del Suelo Nacional 2021-2022 (Ministerio de Ambiente, los polígonos verdes oscuros representan bosque nativo, polígonos verde claro campo natural praderas y amarillo agricultura).

La figura adjunta muestra los diferentes ambientes que se desarrollan en la zona de actuación del proyecto y zonas aledañas.(Fig.14)

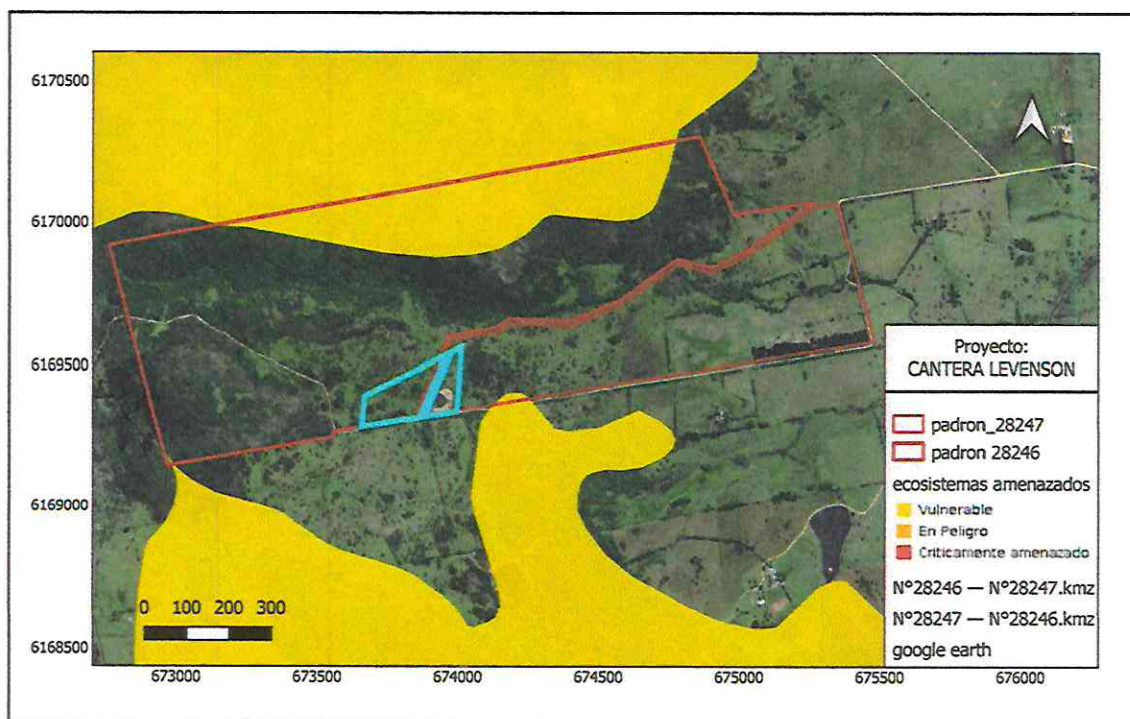
Figura 15: Ecosistemas amenazados (Ministerio de Ambiente, Dinacea).

A partir de los datos suministrados por los diferentes servidores de uso público, básicamente el del Ministerio de Ambiente-Observatorio Ambiental Nacional, se pudo observar que en las zonas aledañas a los padrones en cuestión y en una parte del sector norte del padrón N° 28.246, existen ecosistemas amenazados de tipo vulnerables y sitios priorizados. Cabe aclarar que en el área de explotación propuesta por la empresa Impacto Construcciones S.A (polígonos celestes), no se observan parches de ecosistemas amenazados, ni presencia de sitios priorizados, debido a su cercanía se realizó un relevamiento en cuanto a la flora y fauna presente en el área propuesta para la extracción, el cual será analizado con más detalle en el ítem I. (Fig.15)( Anexo II).

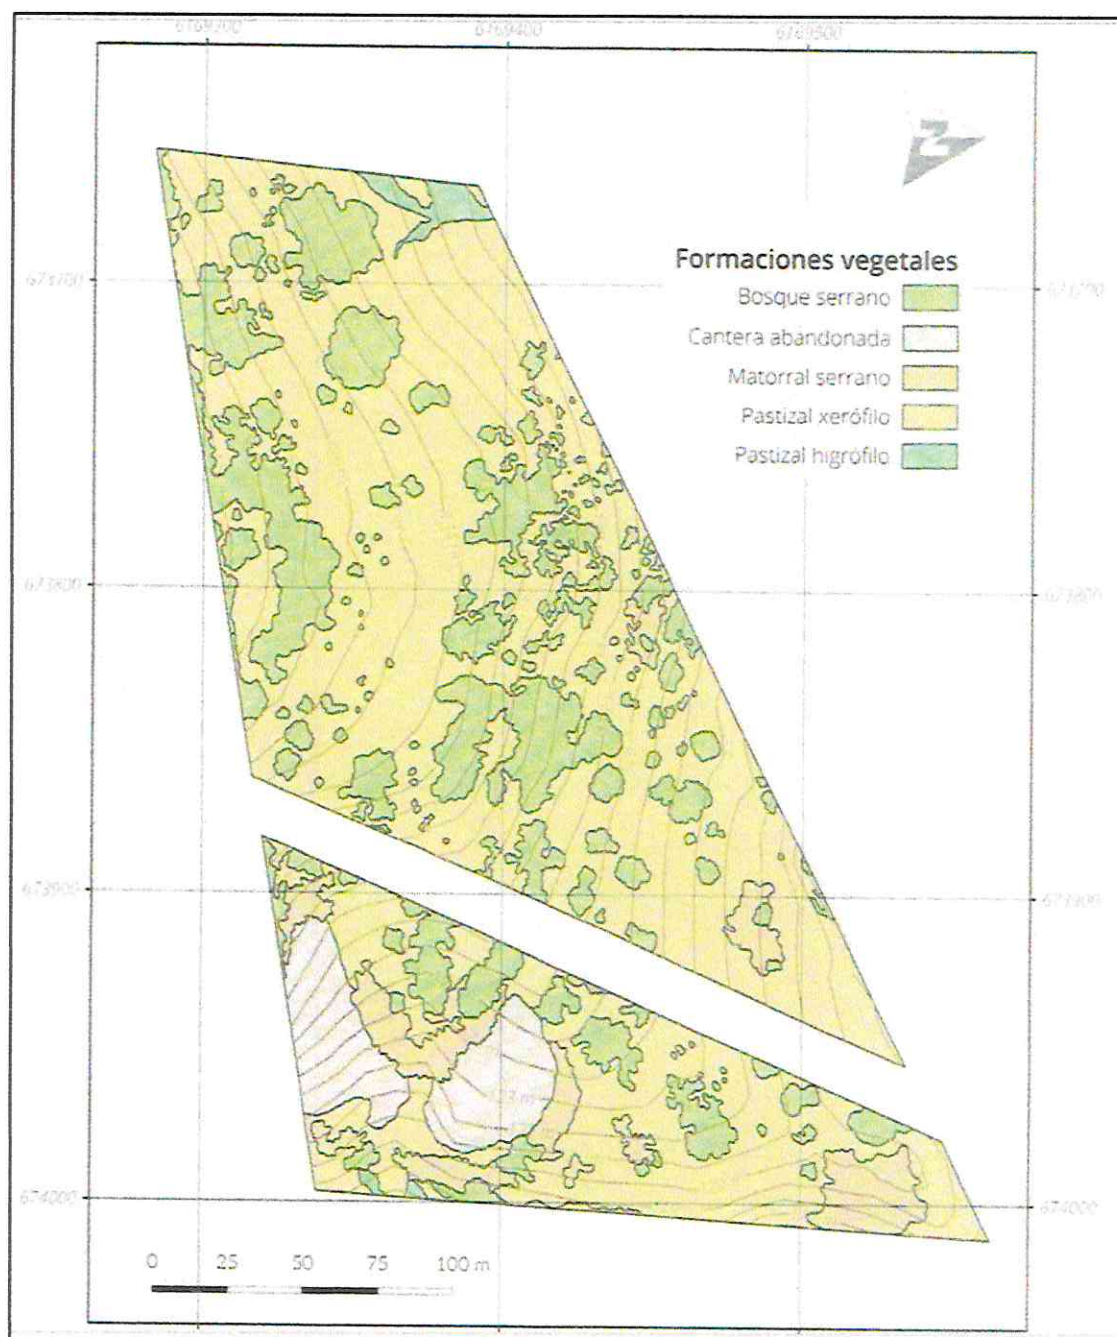
Fig. 16B: Mapa de vegetación del área del proyecto

A partir del relevamiento realizado por el Dr. Mauricio Bonifacino, en el área del proyecto se pudieron reconocer 4 formaciones vegetales: Bosque Serrano, Matorral Serrano, Pastizal Higrófilo y Pastizal Xerófilo (fig.16B), se identificaron 193 especies, agrupadas en 59 familias las cuales representan el 6,4% de la flora uruguaya. La familia más diversa es Compositae la que presenta 56 especies seguida por Poaceae que presenta 17 especies, ambas familias reúnen el 38% de la flora relevada. Otras familias importantes en cuanto a número de especies son Apiaceae, Verbenaceae, Myrtaceae y Cyperaceae, junto con las anteriores reúnen el 52% de las especies relevadas y representan el 10% de las familias presentes. El 90% de las familias presentes (53 familias= solo presentan cuatro especies o menos. Se determinó que el área del proyecto se encuentra en buen estado de conservación, observándose sólo la presencia de 11 especies exóticas. *ver anexo I*.

Del informe realizado por el Dr. Mauricio Bonifacino se concluye que la formación vegetal que predomina es el pastizal xerófilo, lo cual puede ser observado en los mapas 16B y 16C, siendo también la formación que presenta mayor número de especies exóticas. Por otro lado, dicho informe también cita que el área de explotación propuesta por la empresa Impacto S.A

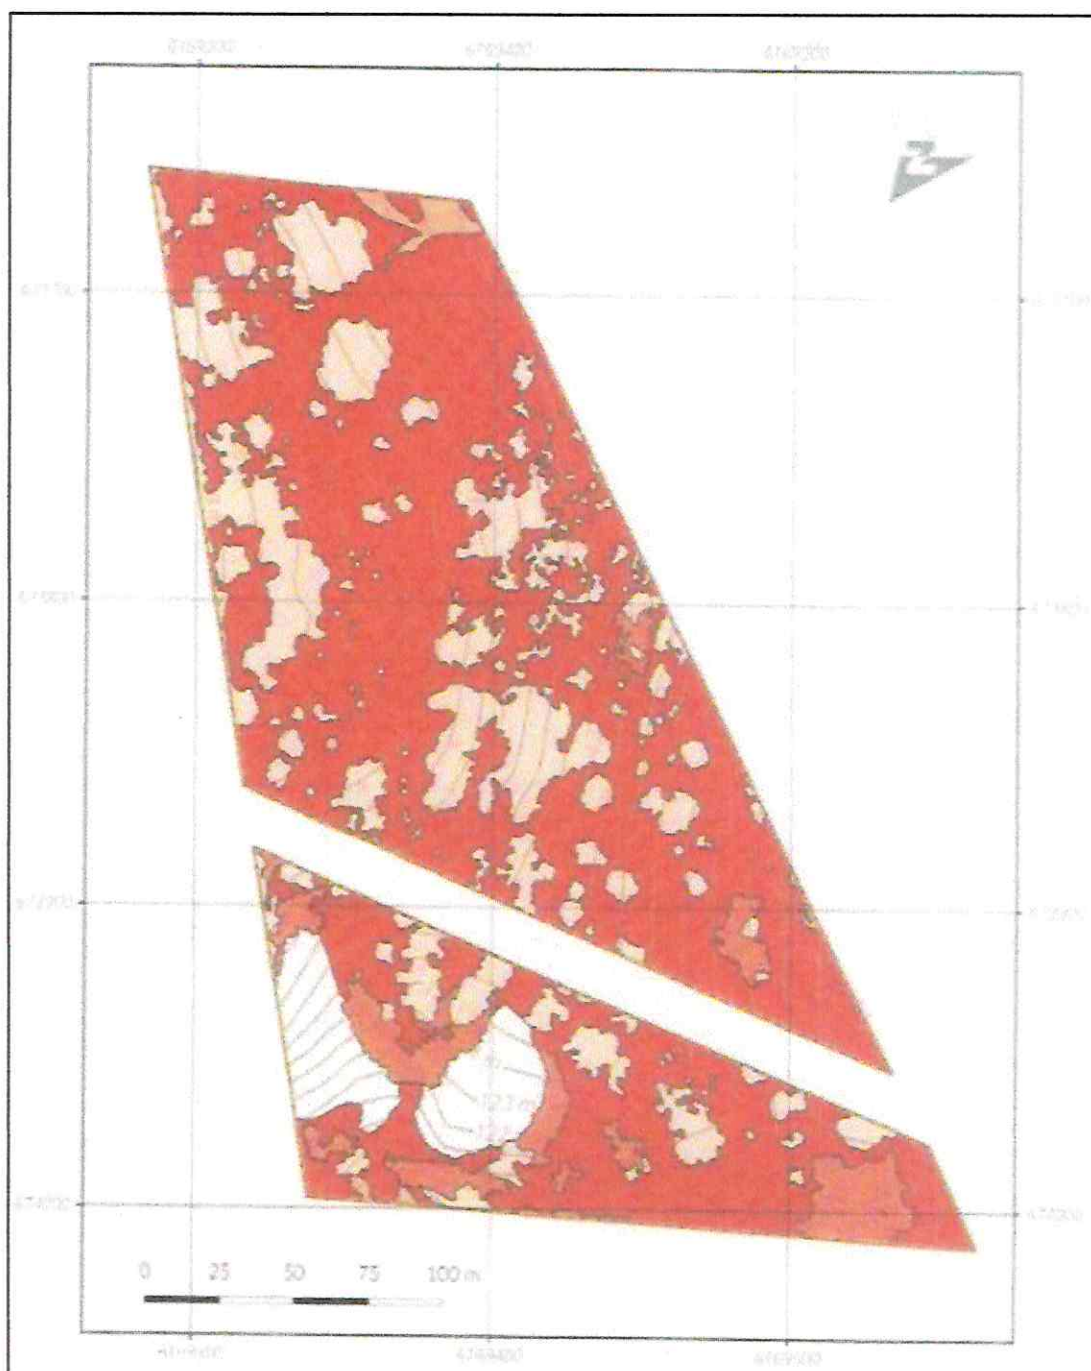
Fig. 16C: Distribución de la diversidad vegetal del área del proyecto en función de la formación vegetal, nótese que la mayor parte de la biodiversidad vegetal está concentrada en pastizal xerófilo, la intensidad del color es proporcional a la diversidad vegetal contenida.

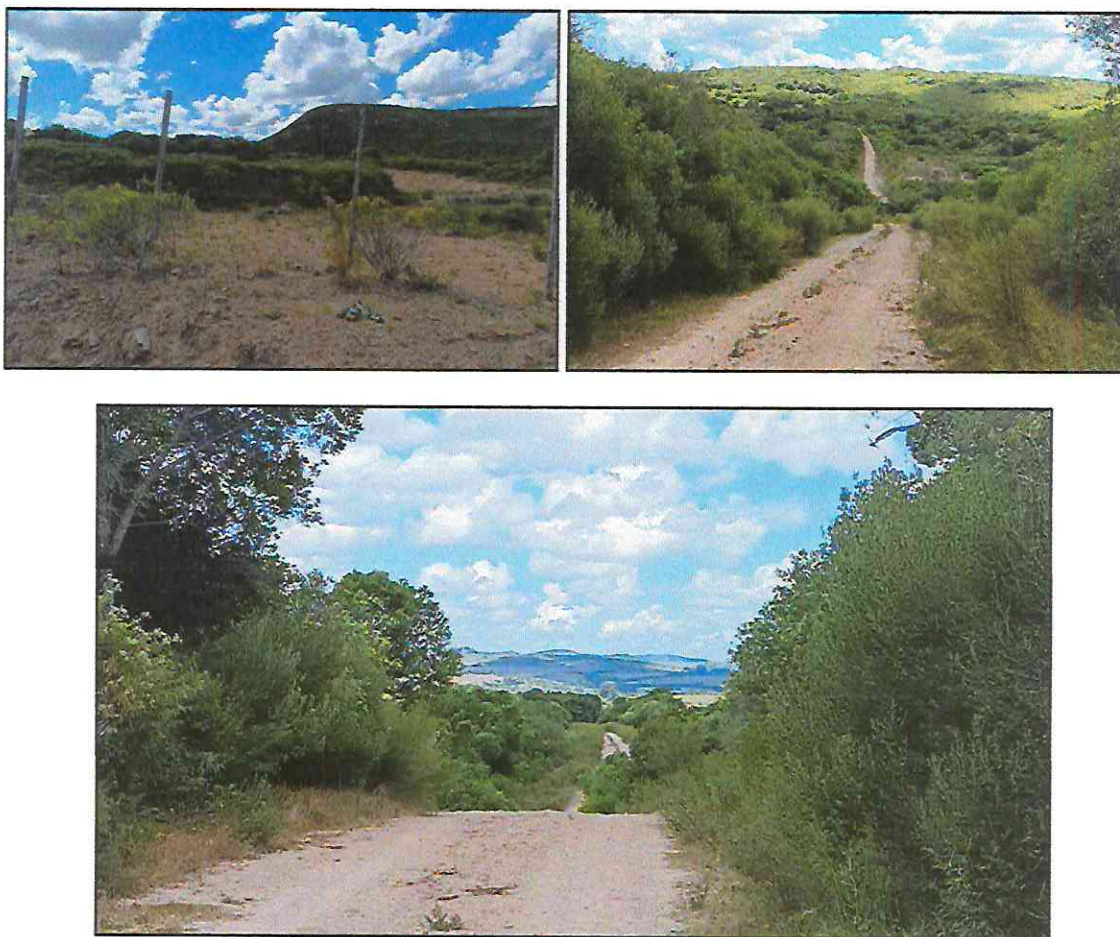
Figura 18: Accesibilidad visual al área de Cantera, accesibilidad visual desde el camino vecinal, en C se observa un punto alto ubicado a unos 400m de la cantera, desde donde se puede apreciar la nula visibilidad de la cantera..

La Unidad Praderas del Este, es el paisaje más extendido territorialmente y por lo tanto más característico del Uruguay. Su relieve generalmente es ondulado y está caracterizado por el tapiz de hierbas cortas con manchas y corredores de otros ambientes como bañados o bosques. (Fig.18 y 19).

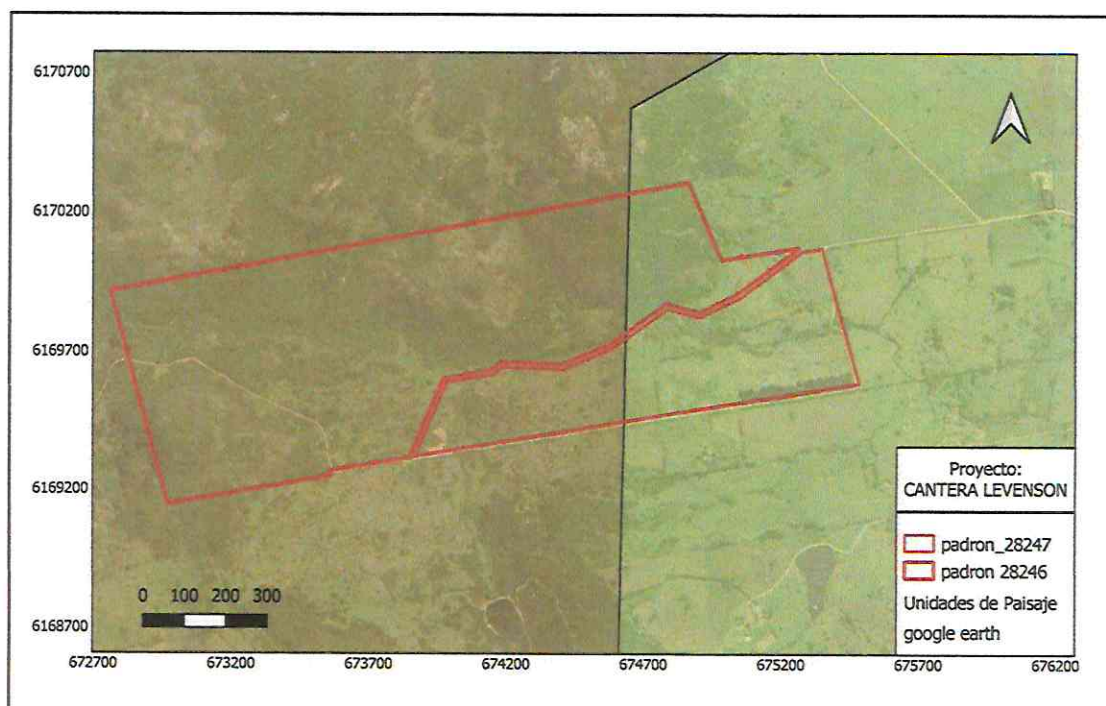
Figura 19: Unidades del Paisaje- Serranías (verde oscuro) y Praderas del Este (verde claro) (MVOTMA, visualizador sistema de información ambiental).

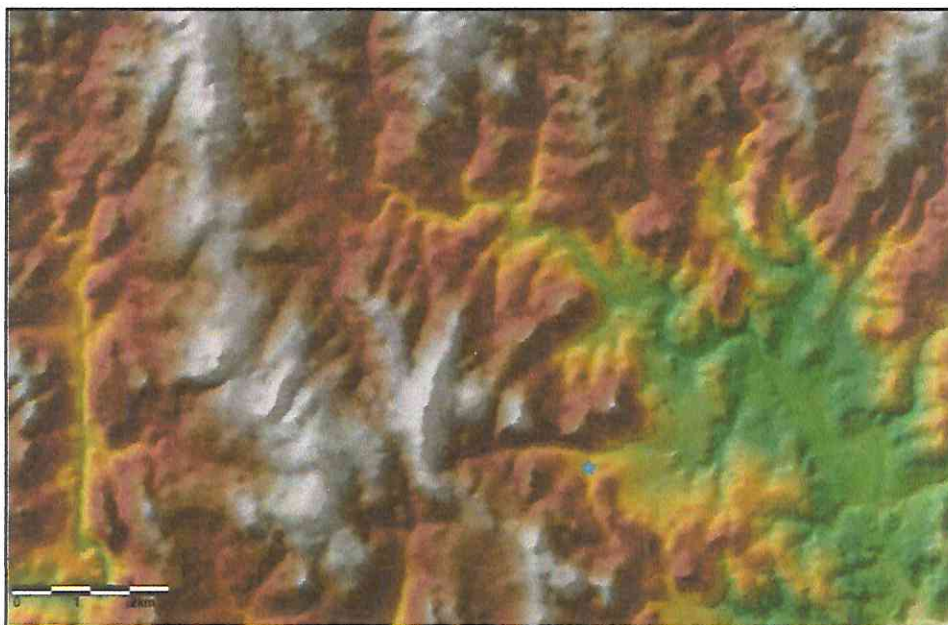
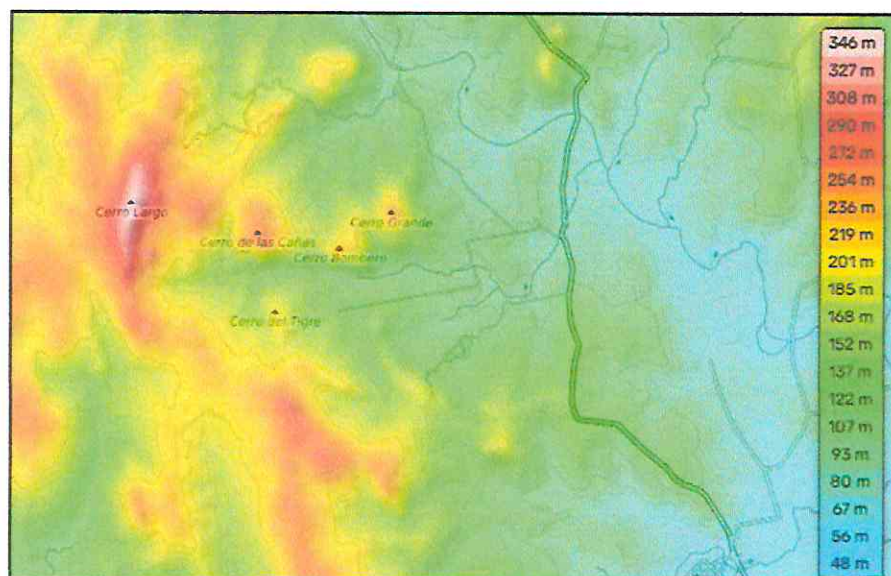
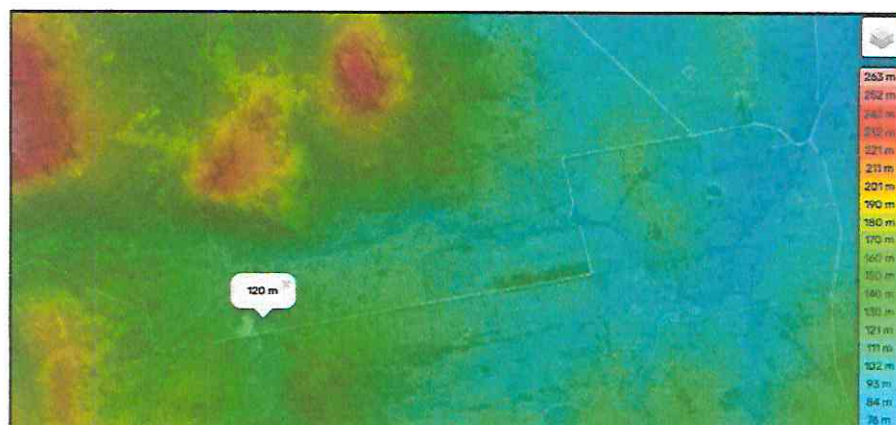
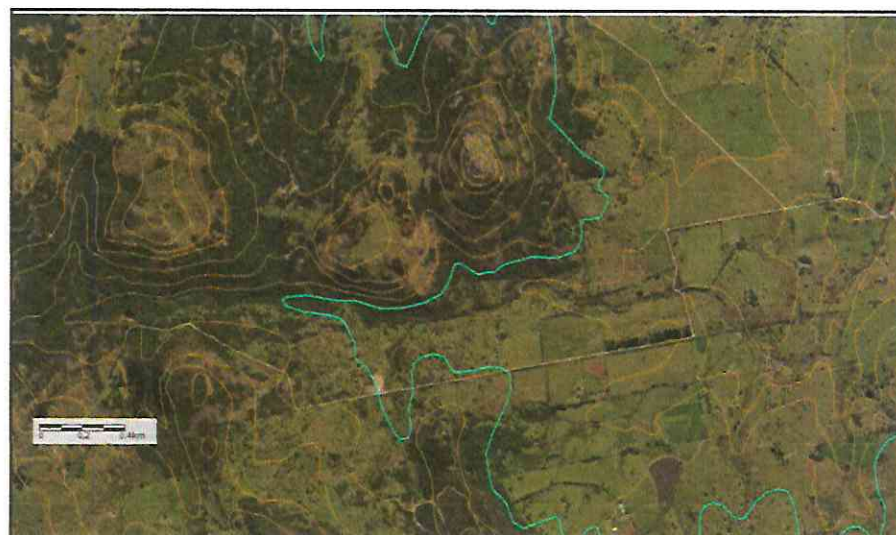
Figura 20: Modelo Digital de Superficie, donde en A se pueden reconocer los diferentes cerros que afloran en los alrededores del área de explotación (altos topográficos), *imagen tomada del modelo de elevación de superficie (Topographic Map)*. En B y C se aprecia la cota a la cual se encuentra la cantera (120m), en C la curva de nivel celeste indica expresa dicha cota, *imágenes, tomadas del modelo de elevación de superficie (Topographic Map) y del visualizador del MGAP*. En D a partir del uso del mapa topográfico, se observa que hacia el oeste y norte las geomorfologías son positivas, mientras hacia el este se aprecian zonas más bajas, el área de explotación queda indicada por el punto azul, *imagen tomada del visualizador del MGAP*.

Como fuera descripto anteriormente, el área se caracteriza por un paisaje de tipo serrano, los padrones en sí mismo, se encuentran en una zona más deprimida con cotas en el entorno de los 120m, hacia el oeste el área se encuentra rodeada por zonas más altas con elevaciones en el entorno de los 250 a 350m, representada por: Cerro Bombero, Cerro de las Cañas, Cerro del Tigre, Cerro Grande y Cerro Largo, lo cual puede ser observado a partir del uso de imágenes satelitales (Google Earth), del programa de modelo de elevación de superficie (Topographic Map) y del visualizador del MGAP (fig. 20). Hacia el este las pendientes disminuyen alcanzando los puntos más bajos hacia la intersección del camino vecinal con ruta N° 12, con cotas de 90m aproximadamente, por lo cual genera que el área de explotación propuesta se encuentre en una cota más alta con respecto a todo el sector este.

A partir del uso de imágenes satelitales (Google Earth), del programa de modelo de elevación de superficie (Topographic Map) y de la herramienta de cálculo de perfiles de elevación del terreno suministrado por el servidor IDEuy, se pueden apreciar las diferencias de cotas y distancias desde el área de explotación al punto de estudio. Para ello se tomó como puntos de referencia la ruta Nº 12 y las 3 viviendas que se encuentran próximas al área de explotación, a su vez esta información se sumó al relevamiento de campo, anteriormente mencionado.(Fig.: 20).

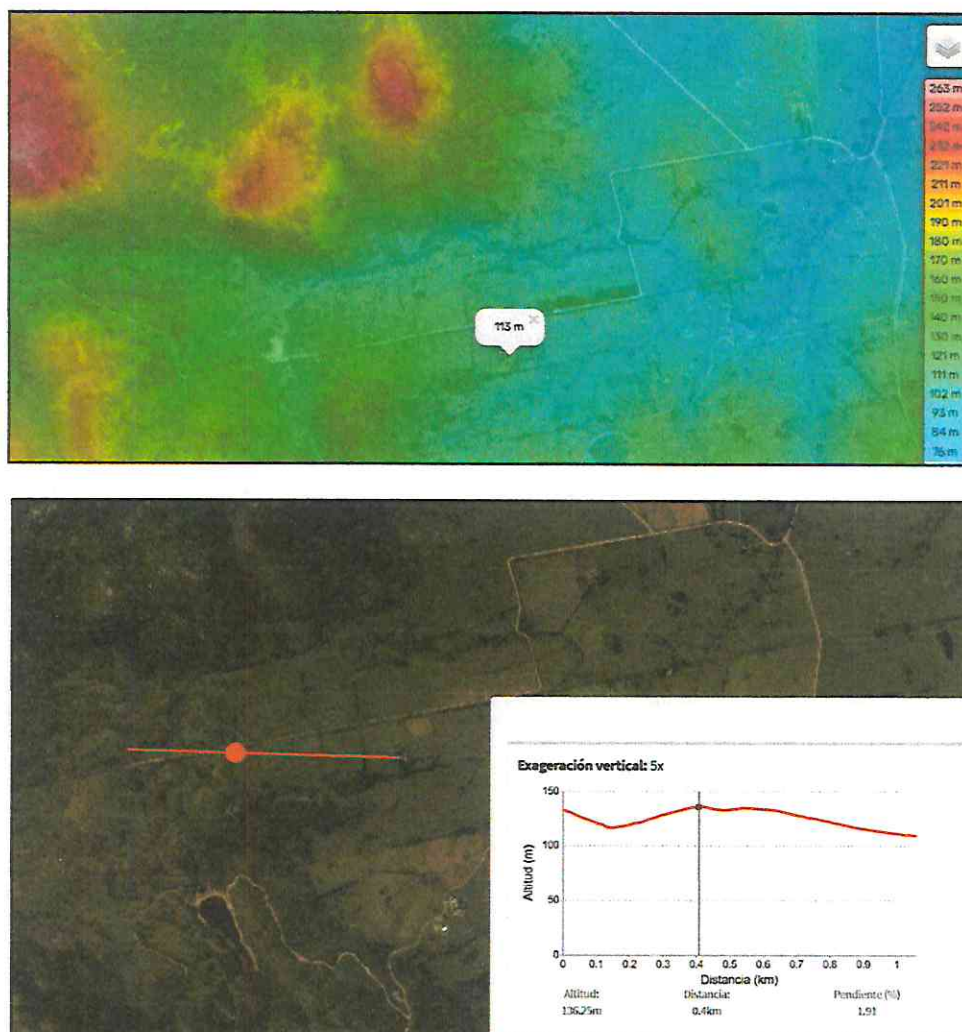
Fig.21: En A cota a la cual se encuentra la casa 1 y en B perfil de elevación entre el punto de referencia de la cantera y la casa 1, imagen suministrada por Programa de modelo de elevación de superficie (Topographic Map) y de la herramienta de cálculo de perfiles de elevación del terreno suministrado por el servidor IDEuy.

elevación se puede observar que a los 400 m existe una elevación que presenta casi la misma cota de cantera, lo cual impide una visión clara y despejada del área de explotación (fig.17); por otro lado la casa se ubica a una distancia de 150m de forma perpendicular con respecto al camino vecinal, como se mencionara anteriormente a la altura de la casa el camino presenta vegetación de chircas dificultando la visión; de las diferentes visitas realizadas al área nunca se pudo constatar la presencia de personas, ni mascotas en dicha vivienda.
