## Evaluación de Impacto Ambiental

El presente informe tiene como finalidad la Solicitud de Autorización Ambiental Previa (AAP) y la solicitud de Autorización Ambiental de Operación (AAO) para la Extracción de Tosca en los padrones rurales 28.246 y 28.247 de la 4ª Sección Catastral del Departamento de Maldonado, conforme a lo establecido por el Reglamento de Evaluación de Impacto Ambiental y Autorizaciones Ambientales según lo dispuesto en el artículo 9° decreto 349/005 del 21 de Setiembre de 2005, a los efectos de la obtención de la Autorización Ambiental Previa (AAP) y la Autorización Ambiental de Operaciones (AAO).

Dicha extracción será realizada por la firma Impacto Construcciones S.A, con el objetivo de suministrar los materiales necesarios para ejecutar el contrato de Licitación Pública N° C/144 Rehabilitación y Ensanche de firme de "Ruta N° 12, tramo: Ruta N° 60, fin de variante s/A° de los Canelones", Departamento de Maldonado. El volumen a extraer es de 100.000 m³ medidos en banco, en un plazo de 24 meses.

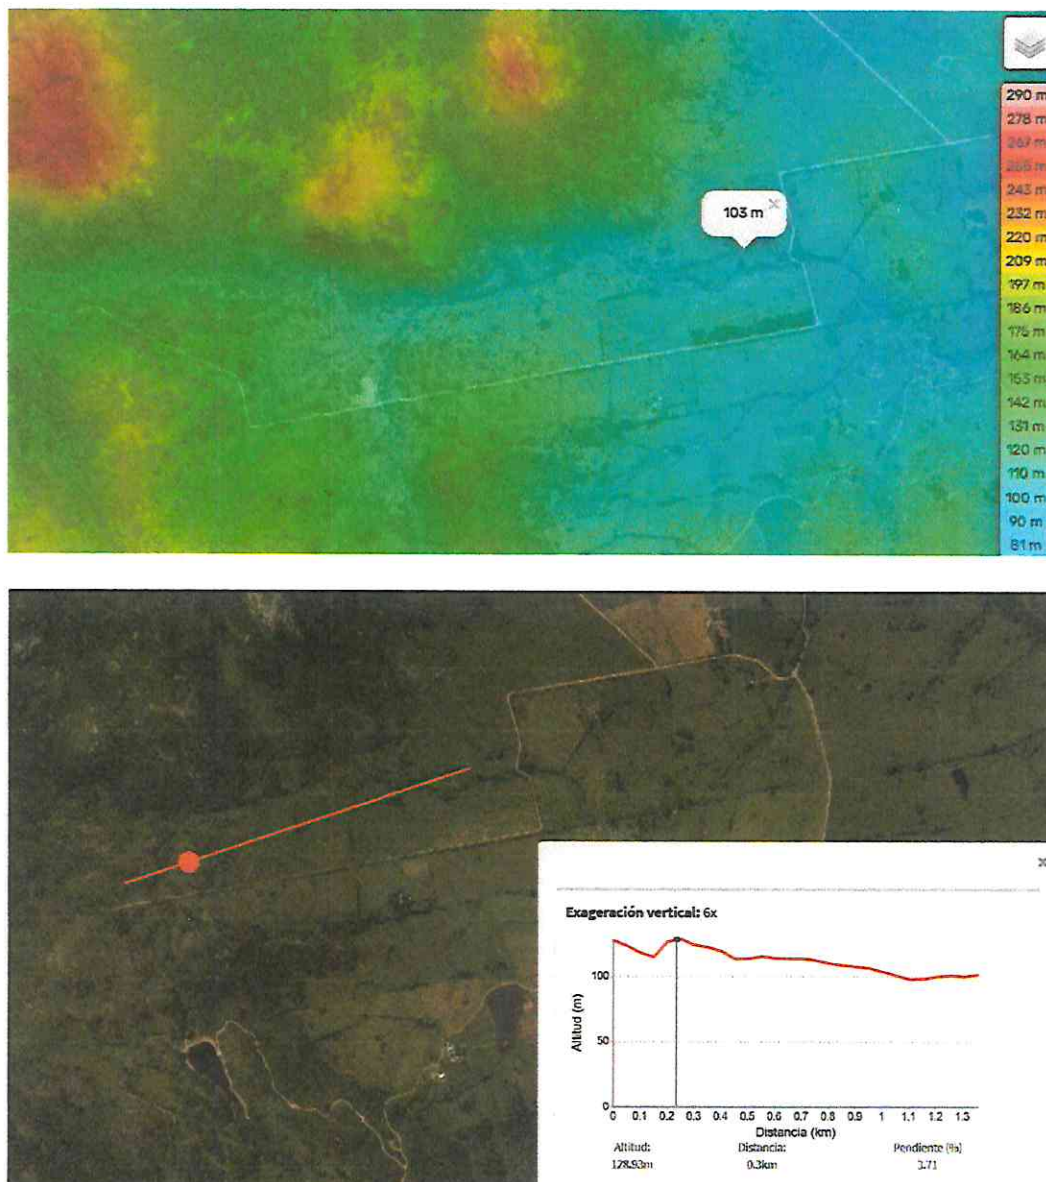
Fig.22: En A cota a la cual se encuentra la casa 2 y en B perfil de elevación entre el punto de referencia de la cantera y la casa 2, imagen suministrada por Programa de modelo de elevación de superficie (Topographic Map) y de la herramienta de cálculo de perfiles de elevación del terreno suministrado por el servidor IDEuy.

de cantera, a su vez la casa se encuentra rodeada de árboles limitando la visión y el acceso directo del polvo que queda en suspensión debido a la circulación de los camiones que salen de cantera; debido a ambos factores desde este punto tampoco es posible visualizar el área en estudio. Por otro lado cabe mencionar que es de interés para el propietario la realización de dicha explotación.

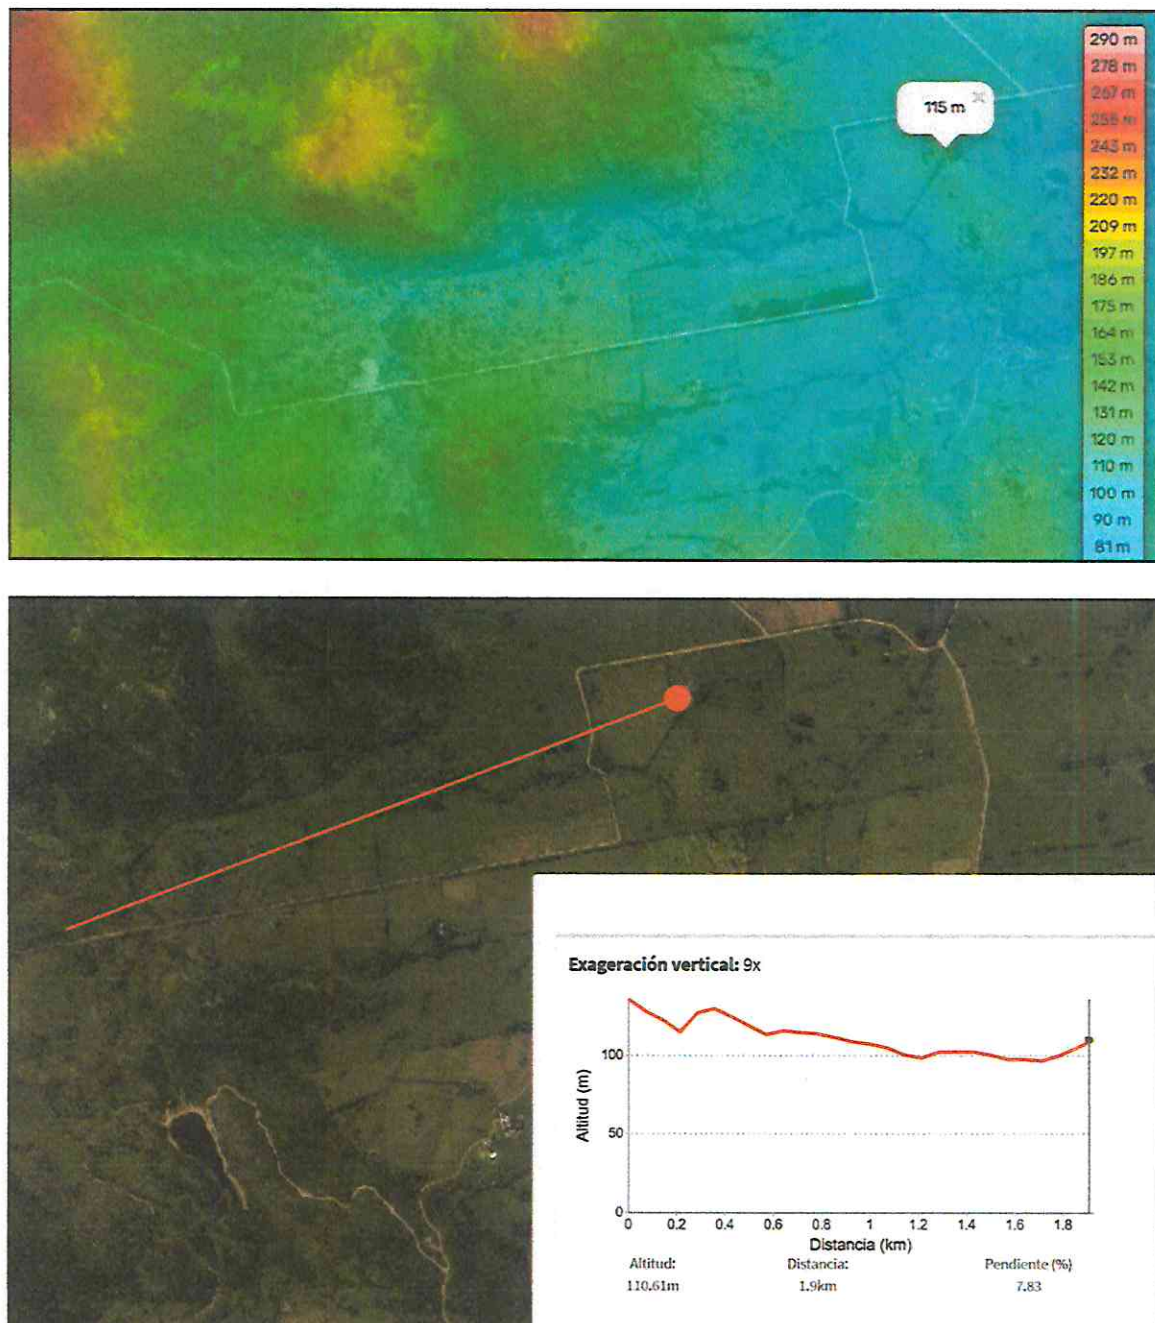
En este caso la casa se ubica bastante alejada del área en estudio, más precisamente a 1.9km de distancia, a una cota de 115m. A partir del perfil de elevación se puede observar que a los 400m

existe un relieve positivo con cota levemente mayor a los 120m (cota de cantera), por lo tanto debido a estos dos factores la cuenca visual del área de explotación es prácticamente nula. Por otro lado en este caso el camino vecinal dista una distancia de 135m y presenta poca vegetación en sus márgenes, por lo cual el tránsito de camiones y el polvo que surja de dicha circulación en periodos secos puede generar un impacto de leve a moderado.

Fig.23: En A cota a la cual se encuentra la casa 3 y en B perfil de elevación entre el punto de referencia de la cantera y la casa 3, imagen suministrada por Programa de modelo de elevación de superficie (Topographic Map) y de la herramienta de cálculo de perfiles de elevación del terreno suministrado por el servidor IDEuy.

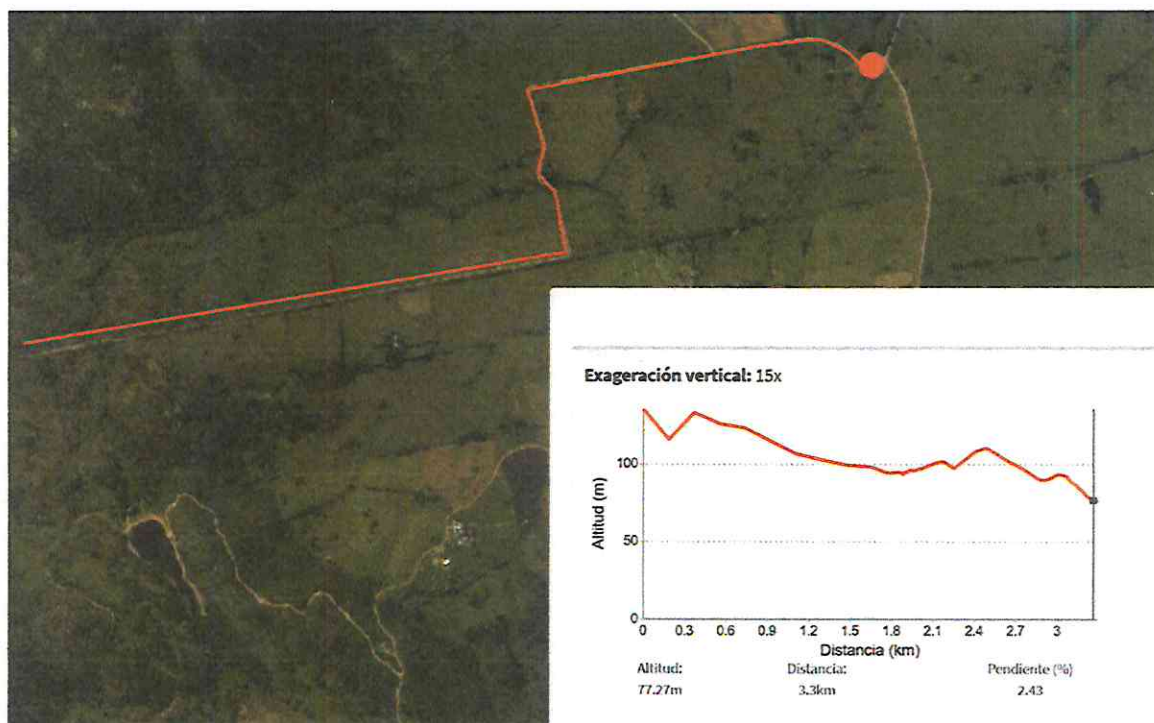
Por último se observa en el perfil de elevación de superficie entre el punto de referencia de la cantera y la intersección con ruta N°12, que la cuenca visual es nula.

Fig.24: Perfil de elevación entre el punto de referencia de la cantera y la intersección del camino con ruta N° 12, imagen suministrada por Programa de modelo de elevación de superficie (Topographic Map) y de la herramienta de cálculo de perfiles de elevación del terreno suministrado por el servidor IDEuy.

A partir de la información y de los diferentes casos analizados se desprende que el impacto visual generado por la instalación de la cantera es casi imperceptible desde los diferentes escenarios planteados. En cuanto a la circulación de los camiones por el camino vecinal el impacto que ellos generan sobre el medio está relacionado al ruido que ellos generan y a la puesta en suspensión de material particulado polvo, siendo mayor en los días secos. Como se pudo observar de la recorrida realizada la mayor parte del camino en ambos márgenes presenta una cortina vegetal que amortigua o minimiza gran parte de estas acciones, generando un impacto de tipo leve.
