## ESTUDIO DE PREFACTIBILIDAD TÉCNICA, SOCIOECONÓMICA Y AMBIENTAL PARA LA REALIZACIÓN DEL CIRCUITO 1 – RED VIAL - PPP

### ANEXO RESULTADOS DE LA EVALUACIÓN SOCIAL:

- Salidas HDM-4 de IRI
- Estados del Pavimento

## Irregularidad promedio por tramo (gráfica)

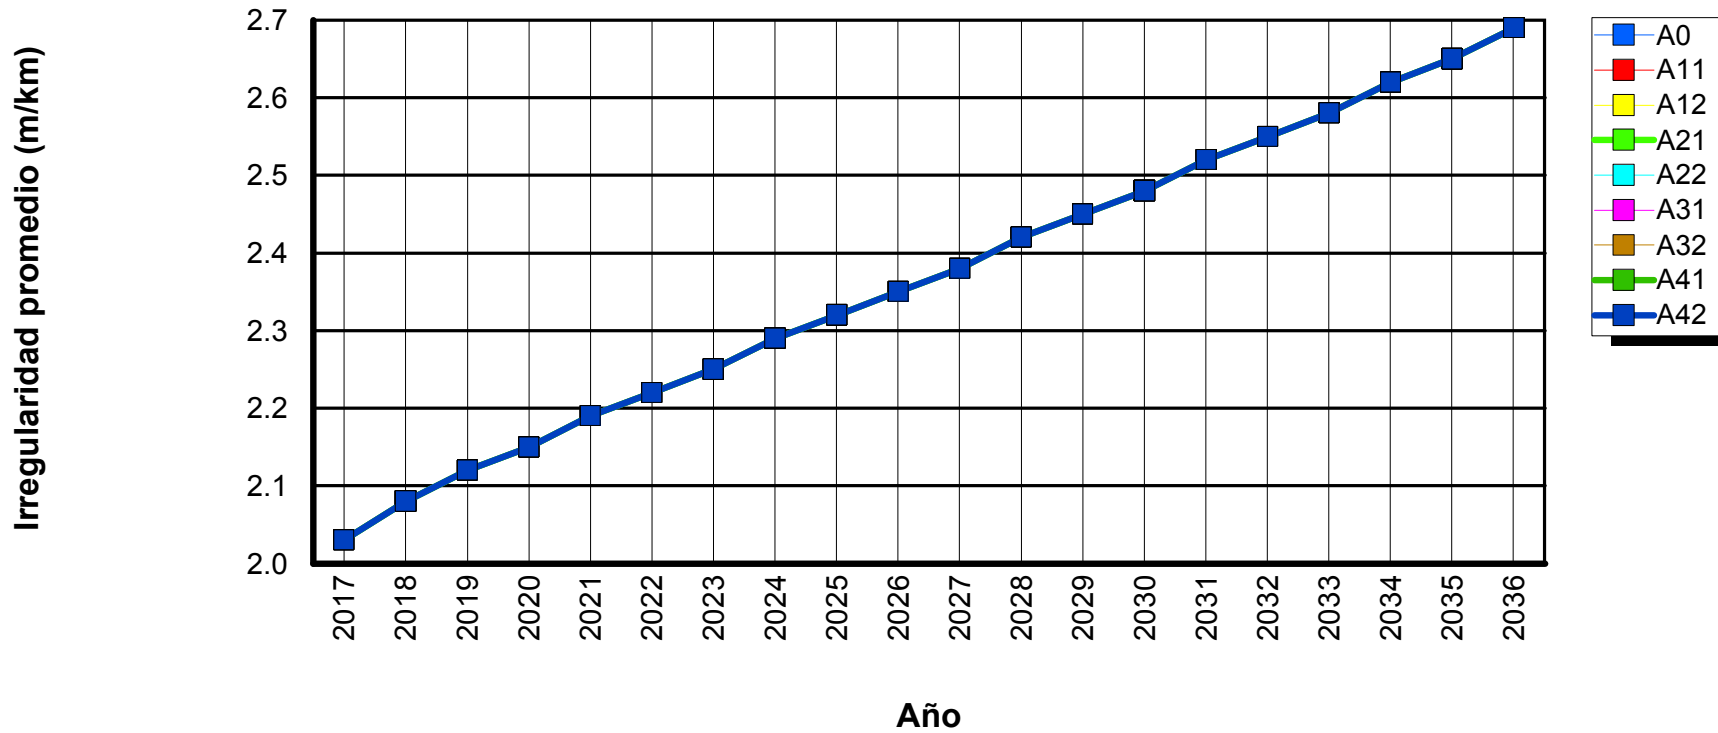
Tramo: 265-B 26099 - Ruta 96  
Sensibilidad: No se realizó análisis de sensibilidad

ID tramo: 265-B  
Ascensos y descensos 6.00m/km

Tipo de carretera Secundaria  
Ancho: 8.43m

Longitud: 16.59km  
Curvatura: 2.35grados/km

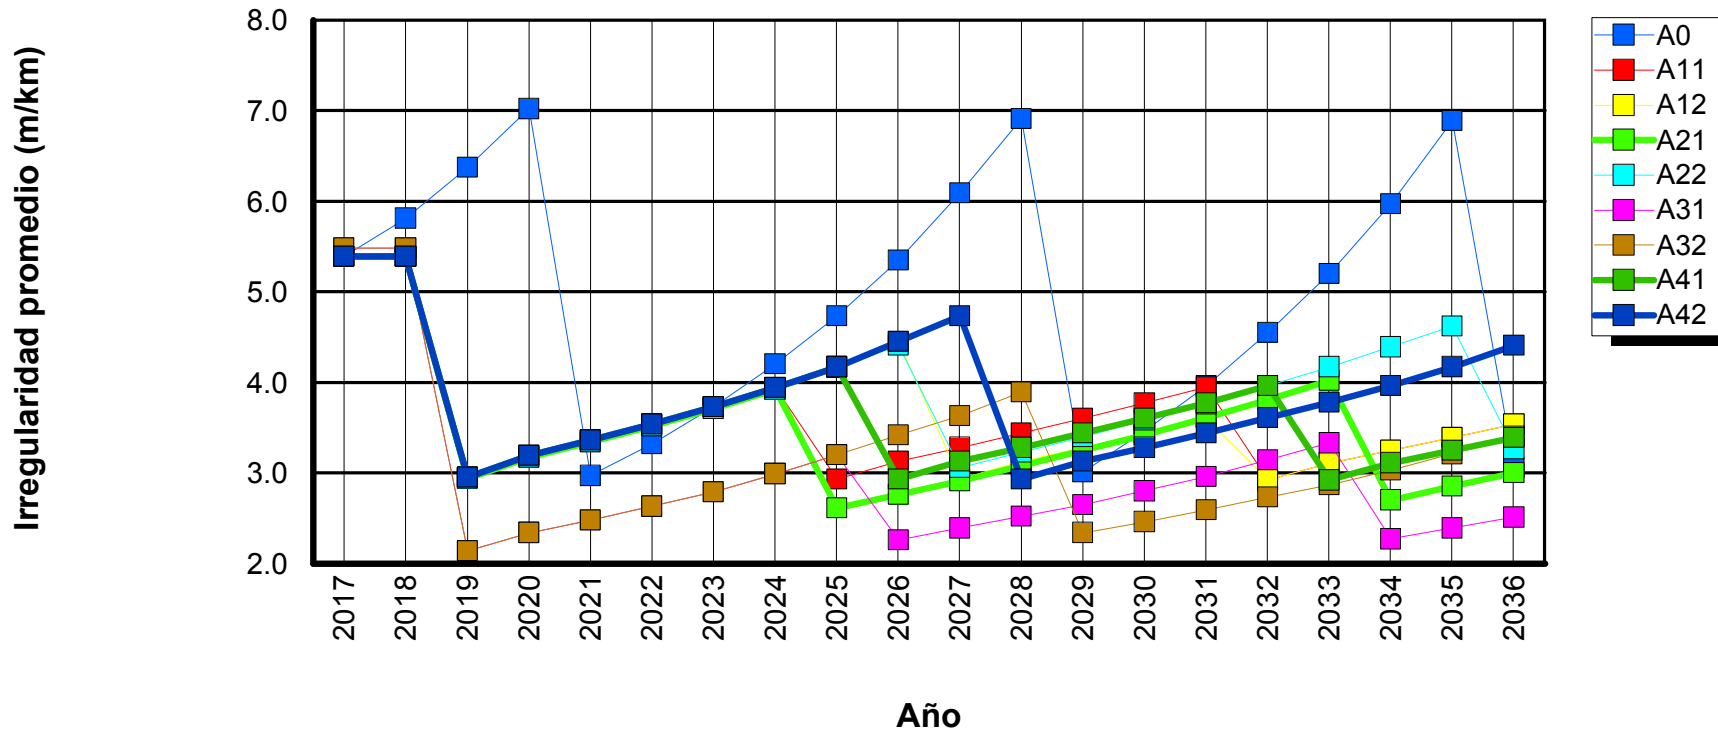
Tramo: 503 Arroyo del Sauce-Ruta 3 (189K200,Trinidad)  
 Sensibilidad: No se realizó análisis de sensibilidad

ID tramo: 503  
 Ascensos y descensos 6.00m/km

Tipo de carretera Secundaria  
 Ancho: 7.06m

Longitud: 17.02km  
 Curvatura: 0.65grados/km

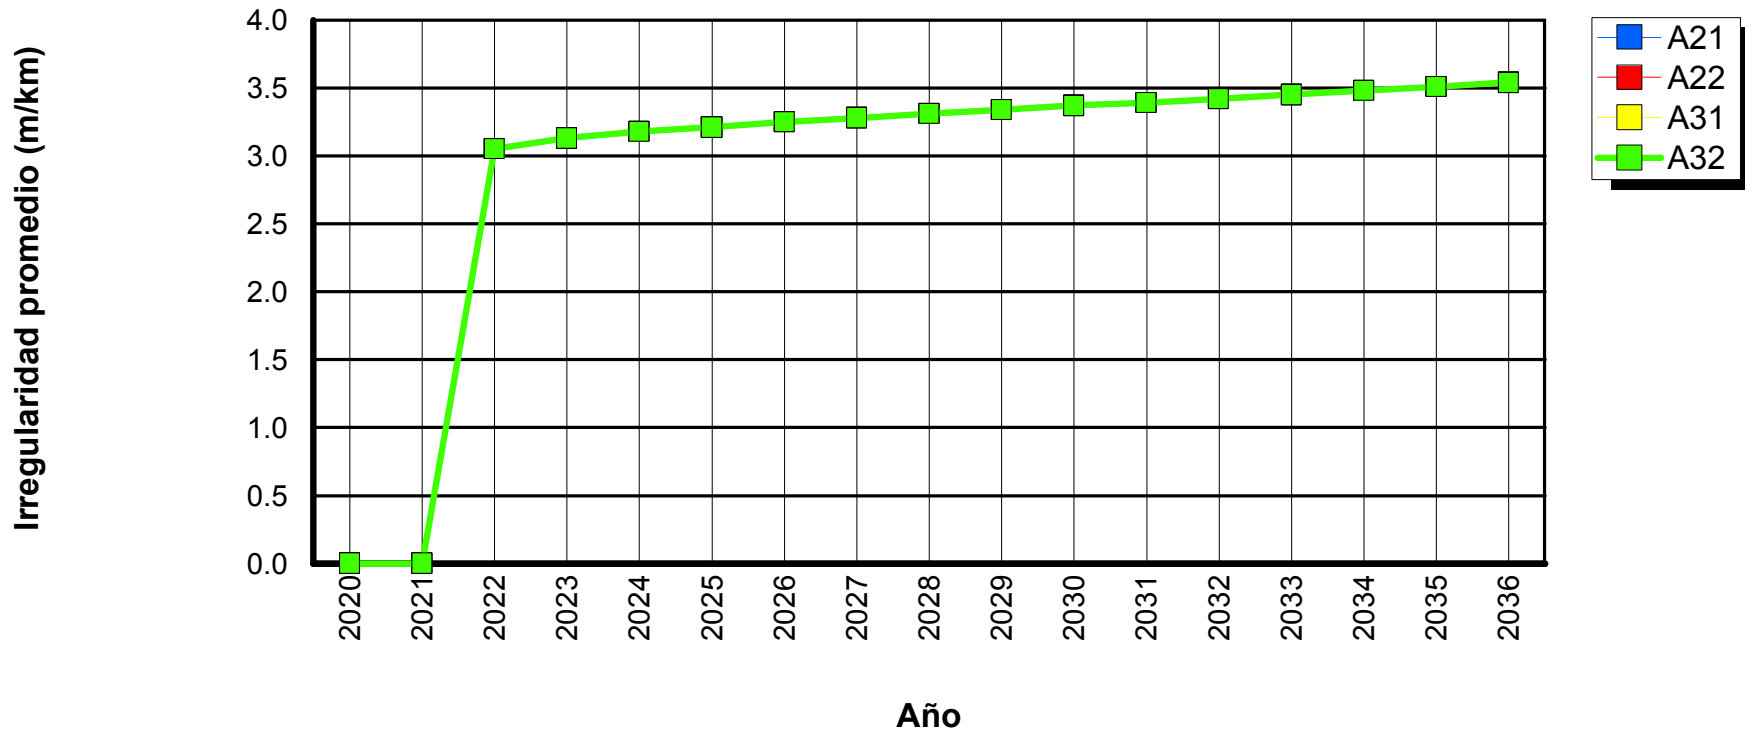
Tramo: Baipás 1 Carmelo HO

ID tramo: BC1  
Ascensos y descensos 6.00m/km

Tipo de carretera Secundaria  
Ancho: 7.00m

Longitud: 2.00km  
Curvatura: 2.00grados/km

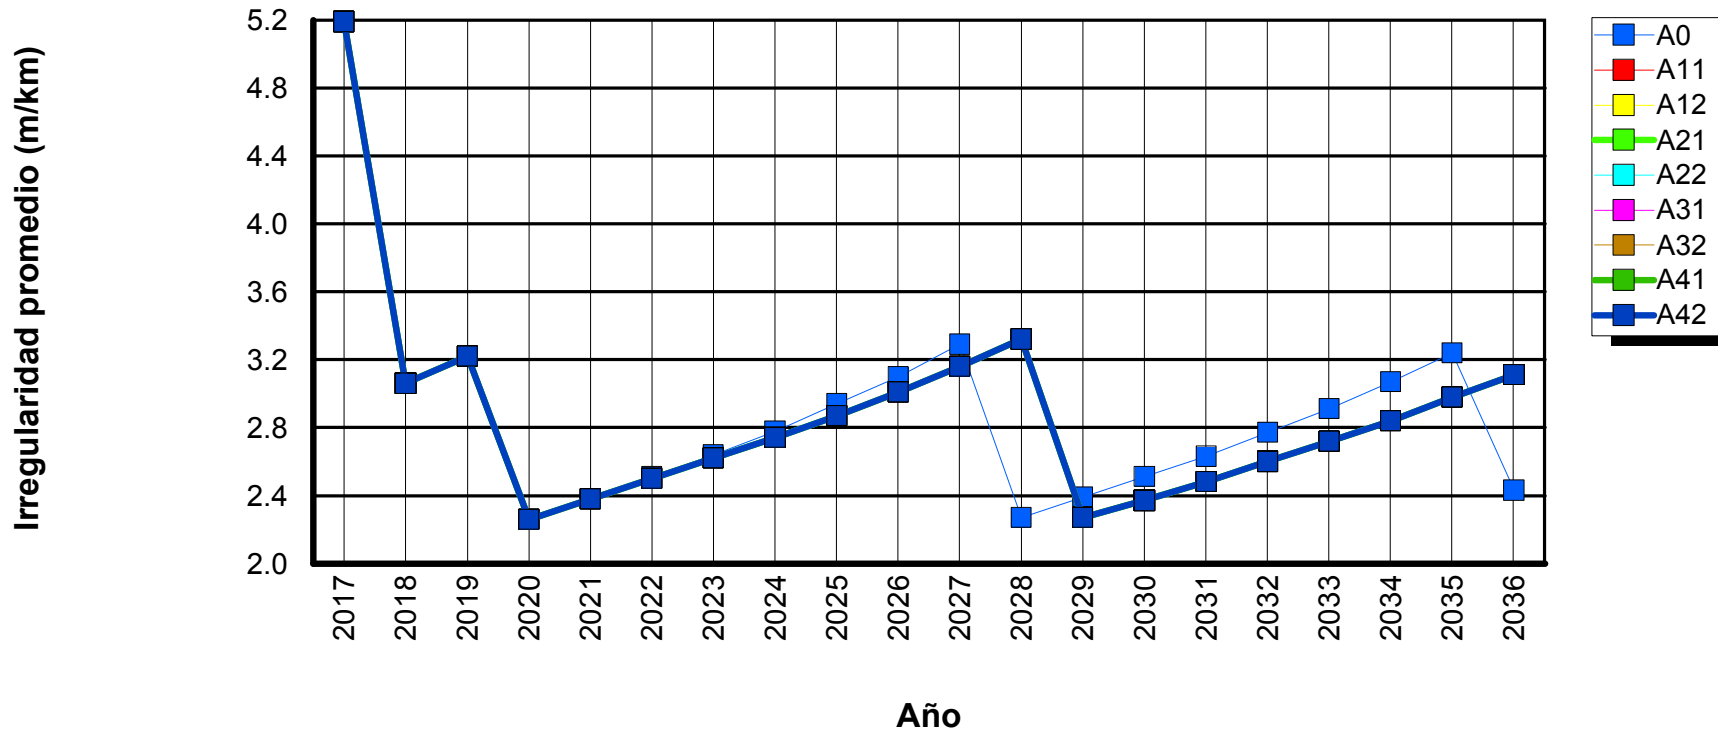
Tramo: TU1 Tramo Urbano Carmelo  
 Sensibilidad: No se realizó análisis de sensibilidad

ID tramo: TU1  
 Ascensos y descensos 6.00m/km

Tipo de carretera Secundaria  
 Ancho: 7.00m

Longitud: 2.58km  
 Curvatura: 2.00grados/km
