FERROCARRIL CENTRAL

Montevideo - Paso de los Toros

Informe referente a las canteras para posible suministro de balasto y material granular para capas de subbalasto y sub base.

12 de diciembre 2017

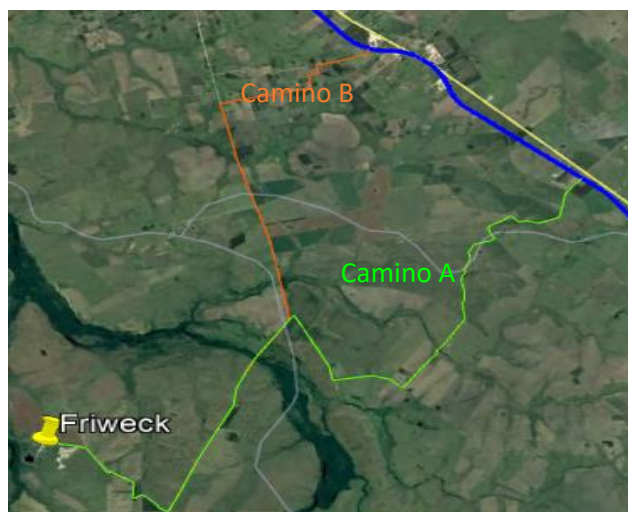
Posibles accesos a la Vía:

- A: Por km185
Distancia: 18km por caminos rurales
- B: Por km 190
Distancia: 17km por caminos rurales

Figura 6: Accesos a la vía

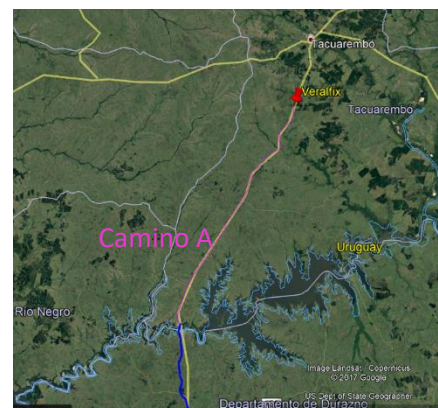
Posible acceso a la Vía:

- A: Ingreso por km266 mediante ruta 5, con un recorrido de 100km aprox.

Figura 12: Acceso a la Vía por ruta 5

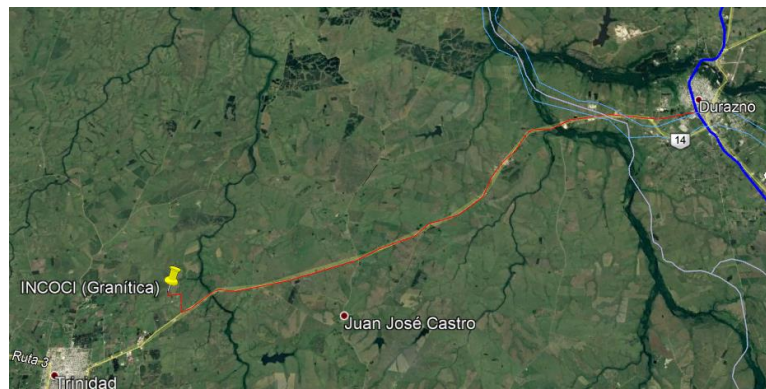
Posible acceso a la Vía:

- Ingreso a km 197 mediante Ruta 14, distancia a recorrer: 35km

Figura 14: Acceso a la vía
