OBRA: ESTUDIO GEOTÉCNICO EN PUENTES FFCC.

UBICACIÓN: ARROYO PINTADO - FLORIDA. R.O.U.				
	DOCUMENTO TIPO:			HOJA:	REVISIÓN:
INFORME GEOTECNICO			1 DE 35	B

INFORME ESTUDIO GEOTÉCNICO

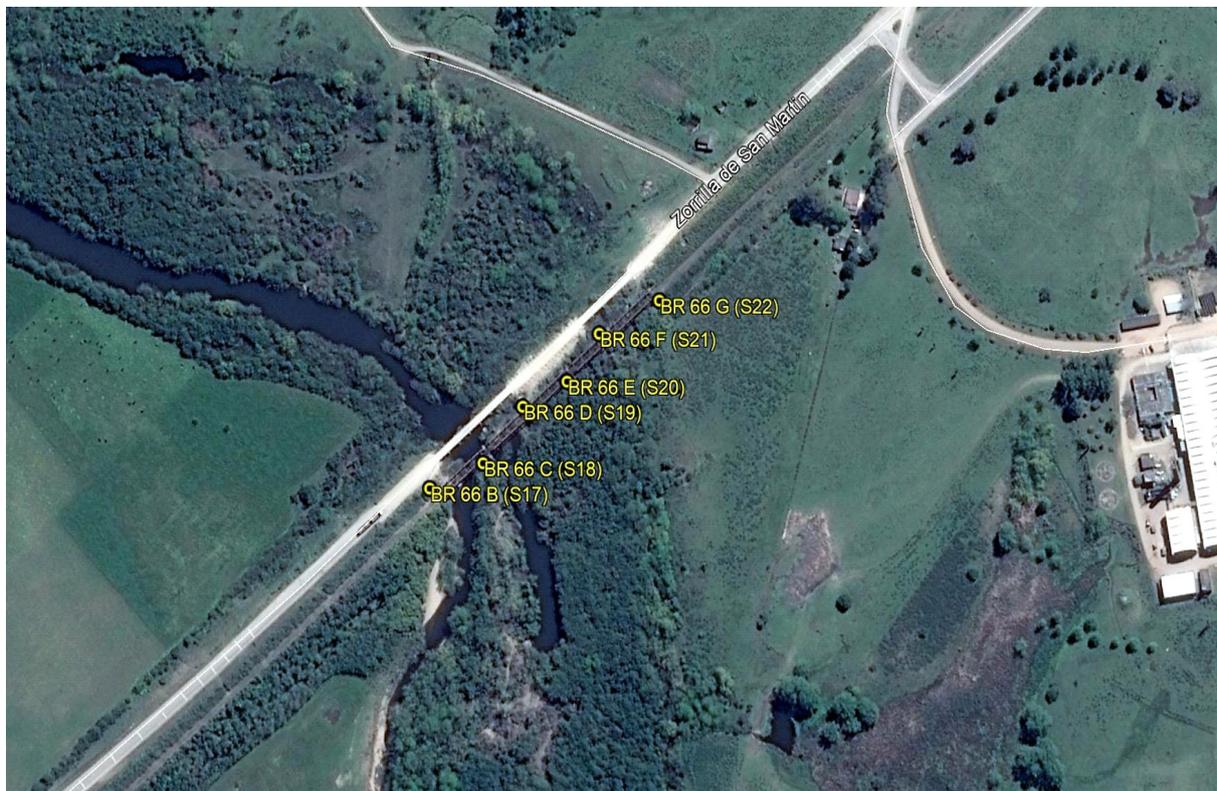
ID Sondeo	Prof. [m]	Coordenadas UTM (21H)		Nivel Freático [m]
BR 66 B (S 17)	10,50	569.523 m E	6.225.774 m S	No se halló
BR 66 C (S 18)	5,55	569.559 m E	6.225.789 m S	No se halló
BR 66 D (S 19)	6,65	569.586 m E	6.225.823 m S	No se halló
BR 66 E (S 20)	15,50	569.616 m E	6.225.838 m S	No se halló
BR 66 F (S 21)	14,50	569.638 m E	6.225.867 m S	No se halló
BR 66 G (S 22)	16,65	569.679 m E	6.225.887 m S	No se halló

Ubicación de sondeos realizados en puente FFCC sobre arroyo Pintado, Florida.

Se efectuaron seis perforaciones en cercanías al puente FFCC sobre arroyo Pintado, departamento Florida, cuya ubicación se aprecia en la imagen adjunta, alcanzándose profundidades de hasta 16.65 metros, como se desprende de las planillas respectivas.

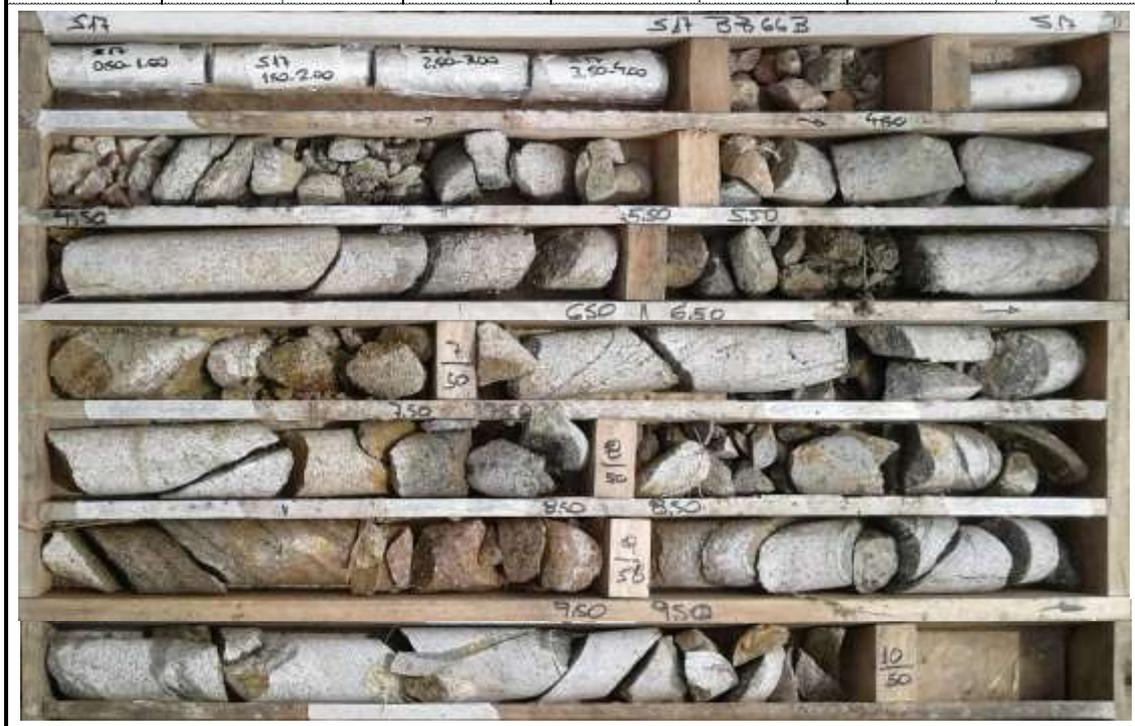
PERFORACIONES EN ROCA - RECUPERACIÓN Y R.Q.D.

Nombre del Cateo	Profundidad		Tirada	Recuperación		R.Q.D	
	De	A		cm	%	cm	%
BR 66 B	4,50	5,50	100	60	60 %	0	0 %
(Sondeo N°17)	5,50	6,50	100	90	90 %	12	12 %
	6,50	7,50	100	70	70 %	0	0 %
	7,50	8,50	100	100	100 %	0	0 %
	8,50	9,50	100	100	100 %	11	11 %
	9,50	10,50	100	100	100 %	0	0 %

- En el estrato superior, de 3.00.-m, se detectaron arcilla magra CL. La plasticidad es media [IP entre 16.6 y 20.0%] indicando un potencial de expansión medio. La consistencia es blando a medianamente compacto (N entre 4 y 8 golpes).
- A la profundidad de 4.00.- m, subyace un estrato de arena limosa SM de plasticidad nula [N.P.] lo que indica un potencial de expansión nulo. La consistencia es denso (N de 44 golpes).
- Por debajo y hasta el final del sondeo, 10.50.-m, se encontró roca fracturada de consistencia muy denso (N de +50 golpes). El índice de calidad de la roca es muy mala (RQD% < 25%).

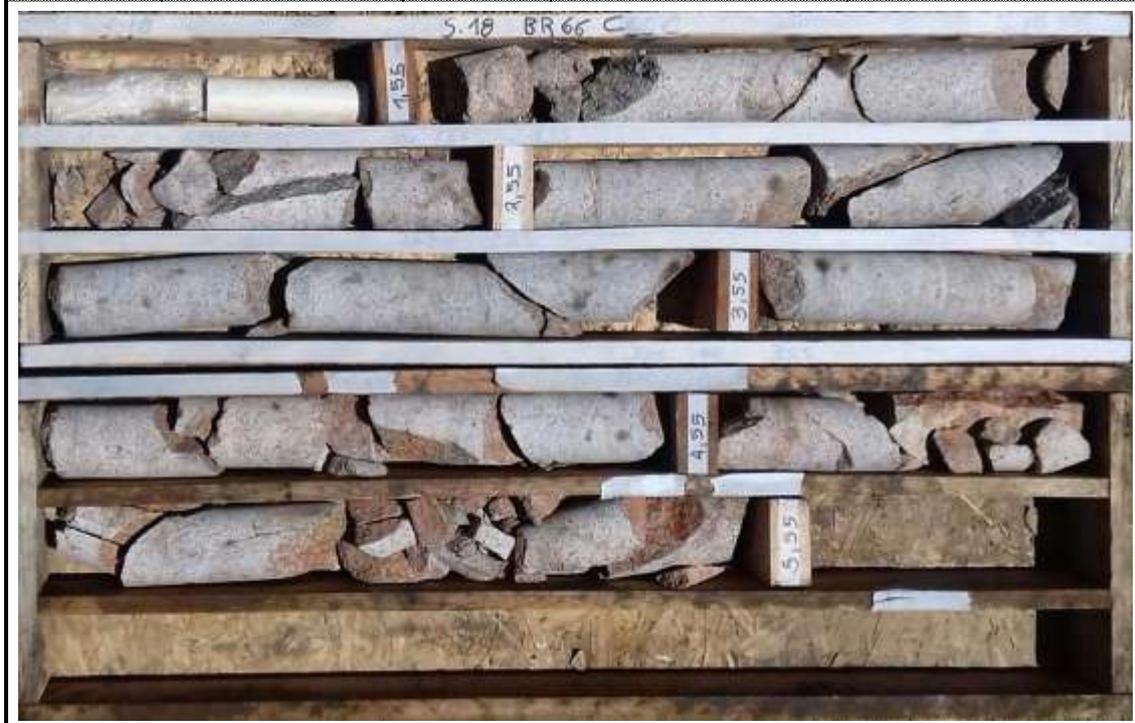
PERFORACIONES EN ROCA - RECUPERACIÓN Y R.Q.D.

Nombre del Cateo	Profundidad		Tirada	Recuperación		R.Q.D	
	De	A		cm	%	cm	%
BR 66 C	1,55	2,55	100	100	100 %	10	10 %
(Sondeo N°18)	2,55	3,55	100	100	100 %	51	51 %
	3,55	4,55	100	91	91 %	10	10 %
	4,55	5,55	100	100	100 %	0	0 %

- Por debajo y hasta el final del sondeo se halló roca fracturada con un índice de calidad de la roca muy mala (RQD% < 25%), salvo un estrato aislado, de 2.55.-m a 3.55.-m, en donde el índice de calidad de la roca es regular (RQD% de 51%).

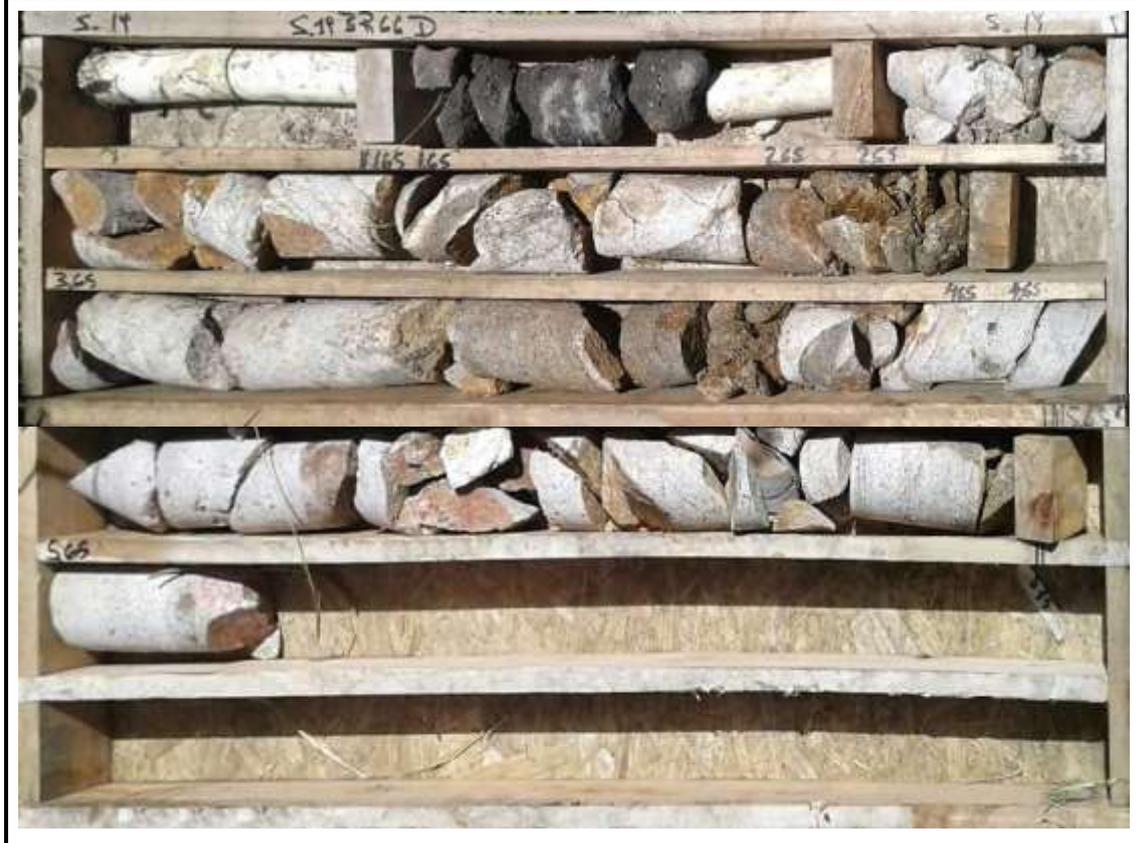
PERFORACIONES EN ROCA - RECUPERACIÓN Y R.Q.D.

Nombre del Cateo	Profundidad		Tirada	Recuperación		R.Q.D	
	De	A		cm	%	cm	%
	m	m	cm	cm	%	cm	%
BR 66 D	1,65	2,65	100	28	28 %	0	0 %
(Sondeo N°19)	2,65	3,65	100	29	29 %	0	0 %
	3,65	4,65	100	90	90 %	10	10 %
	4,65	5,65	100	100	100 %	14	14 %
	5,65	6,65	100	100	100 %	0	0 %

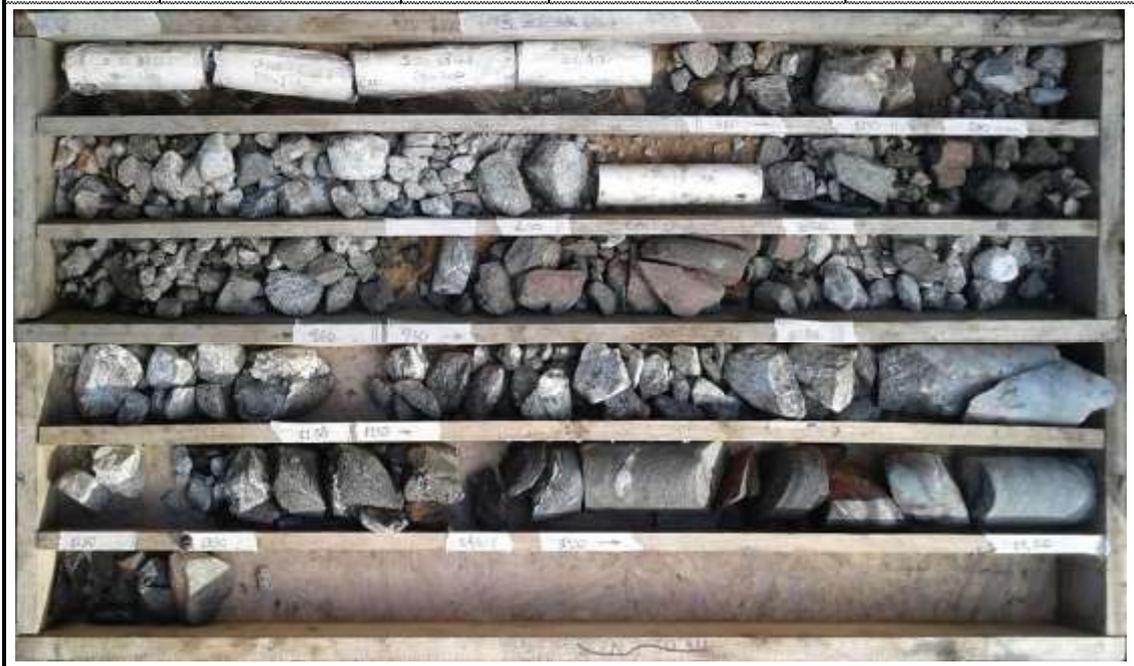
PERFORACIONES EN ROCA - RECUPERACIÓN Y R.Q.D.

Nombre del Cateo	Profundidad		Tirada	Recuperación		R.Q.D	
	De	A		cm	%	cm	%
	m	m	cm	cm	%	cm	%
BR 66 E	4,50	5,00	50	29	58 %	0	0 %
(Sondeo N°20)	5,50	6,50	100	46	46 %	0	0 %
	6,50	7,50	100	0	0 %	0	0 %
	7,50	8,50	100	0	0 %	0	0 %
	8,50	9,50	100	60	60 %	0	0 %
	9,50	10,50	100	37	37 %	0	0 %
	10,50	11,50	100	40	40 %	0	0 %
	11,50	12,50	100	76	76 %	0	0 %
	12,50	13,50	100	0	0 %	0	0 %
	13,50	14,50	100	25	25 %	0	0 %
	14,50	15,50	100	56	56 %	11	11 %

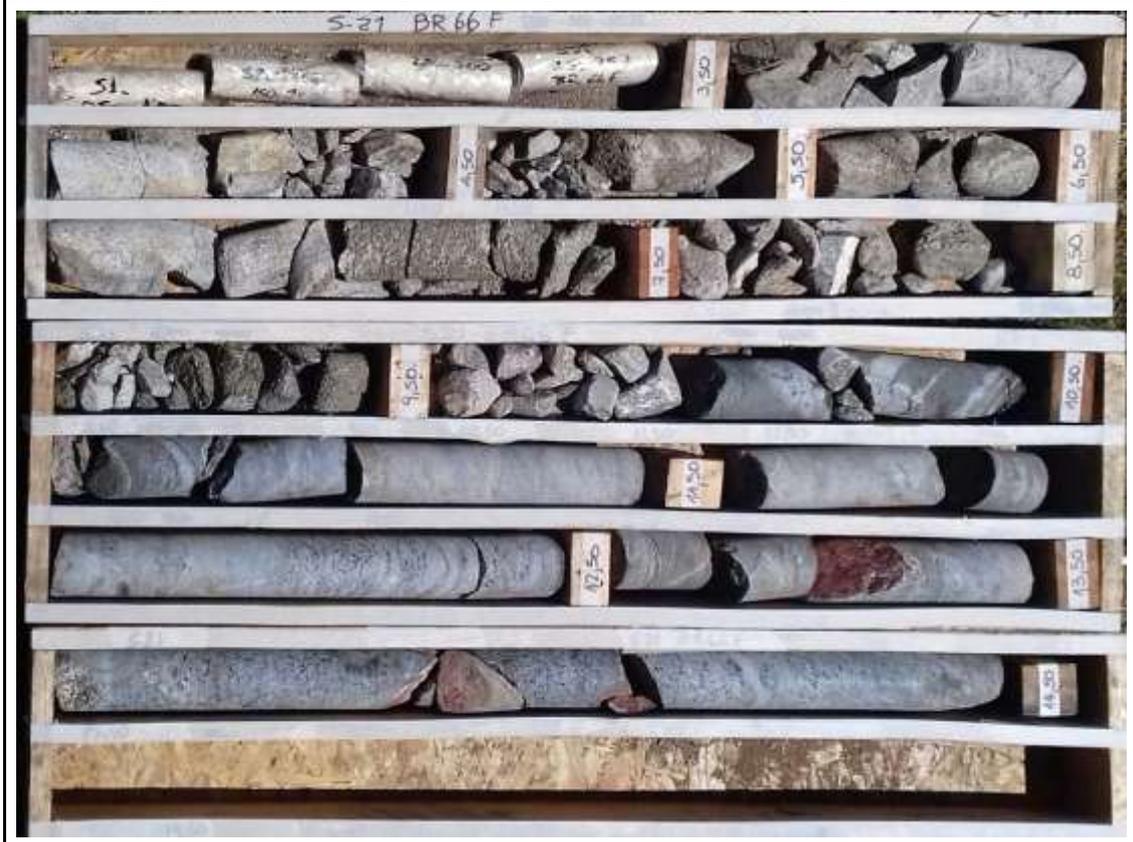
PERFORACIONES EN ROCA - RECUPERACIÓN Y R.Q.D.

Nombre del Cateo	Profundidad		Tirada cm	Recuperación		R.Q.D	
	De m	A m		cm	%	cm	%
BR 66 F	3,50	4,50	100	71	71 %	0	0 %
(Sondeo N°21)	4,50	5,50	100	26	26 %	0	0 %
	5,50	6,50	100	22	22 %	0	0 %
	6,50	7,50	100	56	56 %	0	0 %
	7,50	8,50	100	36	36 %	0	0 %
	8,50	9,50	100	32	32 %	0	0 %
	9,50	10,50	100	59	59 %	0	0 %

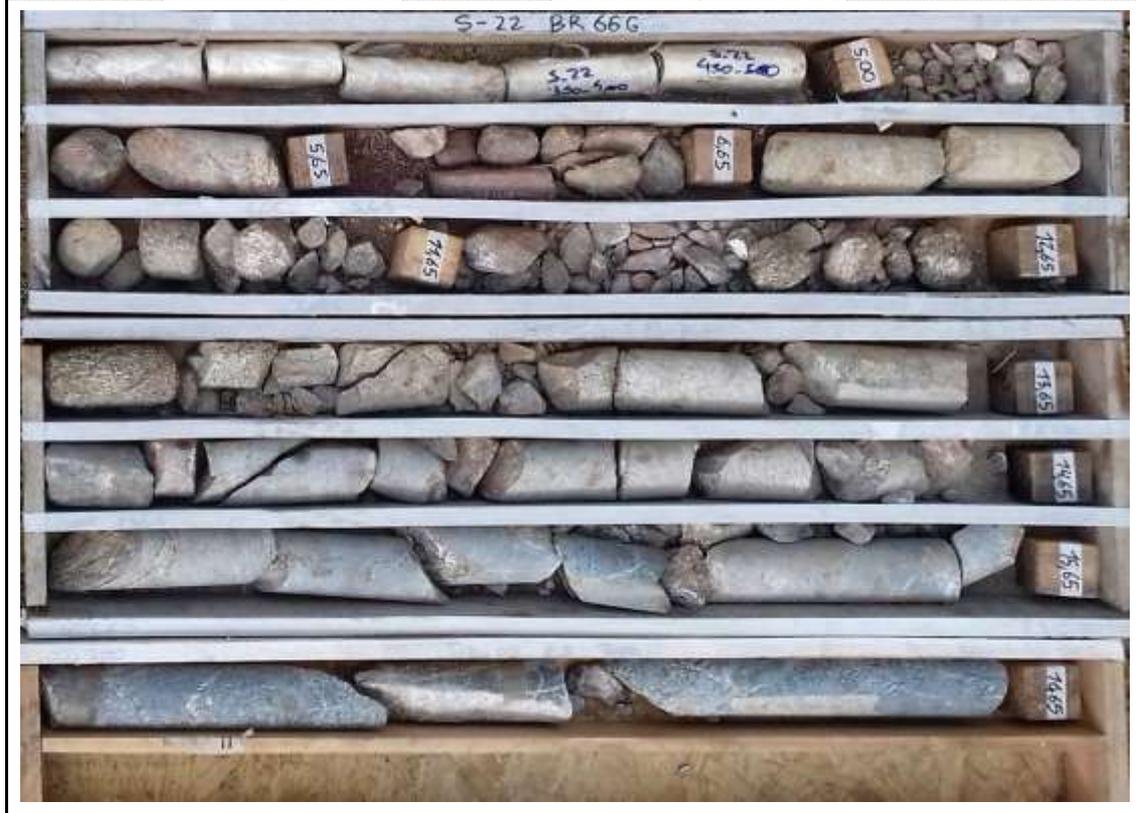
PERFORACIONES EN ROCA - RECUPERACIÓN Y R.Q.D.

Nombre del Cateo	Profundidad		Tirada	Recuperación		R.Q.D	
	De	A		cm	%	cm	%
BR 66 G	5,05	5,65	60	30	50 %	0	0 %
(Sondeo N°22)	5,65	6,65	100	60	60 %	0	0 %
	6,65	7,65	100	15	15 %	0	0 %
	7,65	8,65	100	0	0 %	0	0 %
	8,65	9,65	100	0	0 %	0	0 %
	9,65	10,65	100	0	0 %	0	0 %
	10,65	11,65	100	0	0 %	0	0 %
	11,65	12,65	100	50	50 %	0	0 %
	12,65	13,65	100	10	10 %	0	0 %
	13,65	14,65	100	100	100 %	0	0 %
	14,65	15,65	100	100	100 %	38	38 %
	15,65	16,65	100	100	100 %	41	41 %

- En el estrato superior, de 2.00.-m, se detectaron arcillas magras CL. La plasticidad es media [IP entre 21.0 y 22.0%] indicando un potencial de expansión medio. La densificación crece desde compacto a muy compacto (N entre 15 y 20 golpes).
- Por debajo y hasta la profundidad de 5.00.-m, se halló arena limosa SM de plasticidad baja a nula [IP máximo de 12.1%], indicando un potencial e expansión bajo a nulo. La consistencia es muy denso (N de +50 golpes).
- A continuación se encontró roca fracturada con un índice de calidad de la roca muy mala (RQD% < 25%) hasta la profundidad de 14.65.-m. Desde la profundidad antes mencionada hasta el final del sondeo el índice de calidad de la roca es mala (RQD% entre 38% y 41%).

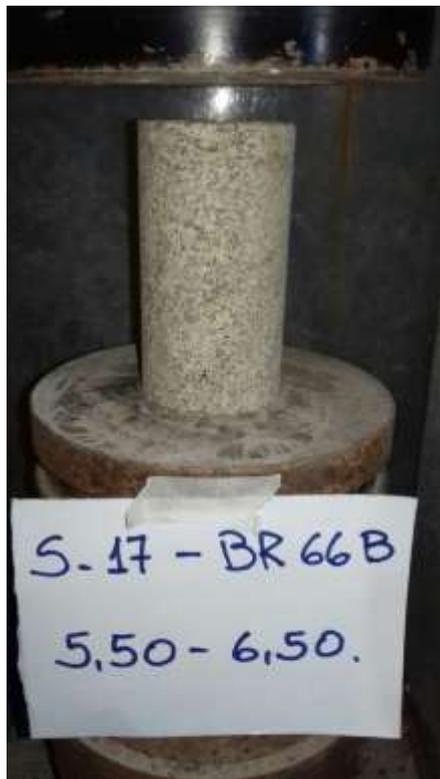
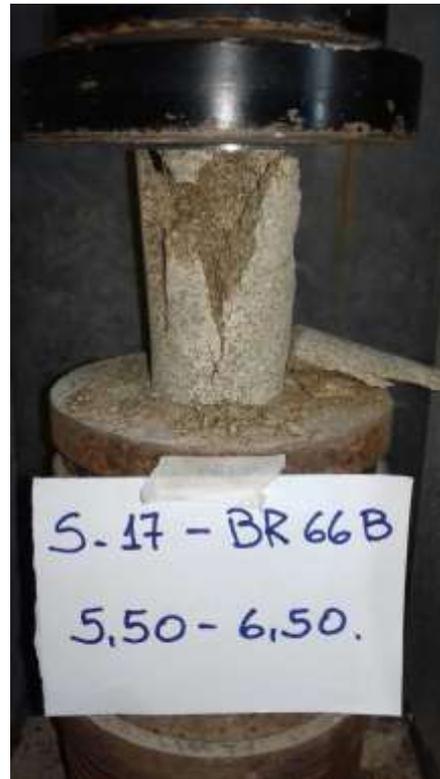
ENSAYO DE COMPRESIÓN NO CONFINADA EN ESPECÍMENES CALADOS DE ROCA

Identificación Nº	Profundidad (m)	Diámetro del Especímen n (cm)	Altura del Especímen n (cm)	Relación Altura - diámetro	Área Transversal del Especímen (cm ²)	Carga Máxima (kg)	Resistencia a Compresión (kg/cm ²)	Observaciones
BR 66 B (sondeo 17)	5,50 - 6,50	6,30	11,50	1,83	31,17	17005,82	545,54

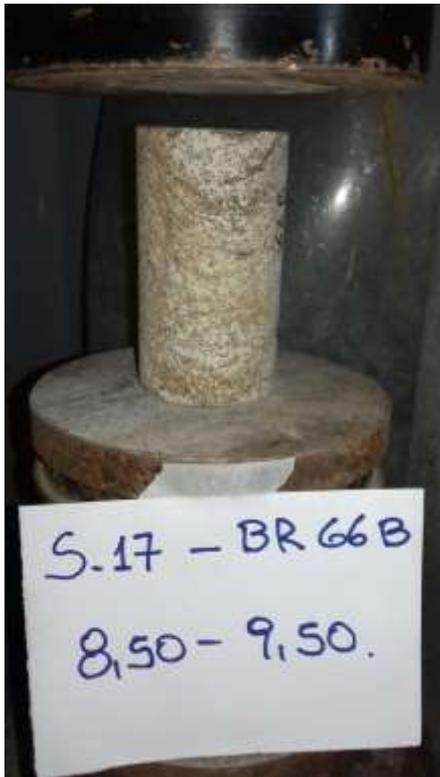
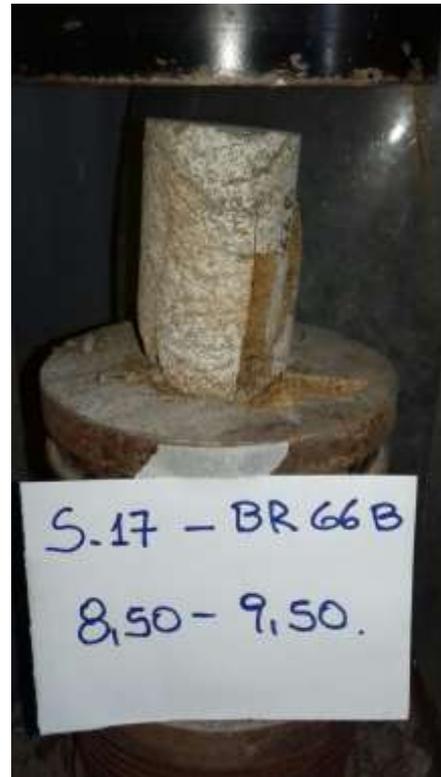
ENSAYO DE COMPRESIÓN NO CONFINADA EN ESPECÍMENES CALADOS DE ROCA

Identificación Nº	Profundidad (m)	Diámetro del Especimen (cm)	Altura del Especimen (cm)	Relación Altura - diámetro	Área Transversal del Especimen (cm ²)	Carga Máxima (kg)	Resistencia a Compresión (kg/cm ²)	Observaciones
BR 66 B (sondeo 17)	8,50 - 9,50	6,30	11,50	1,83	31,17	4005,04	128,48

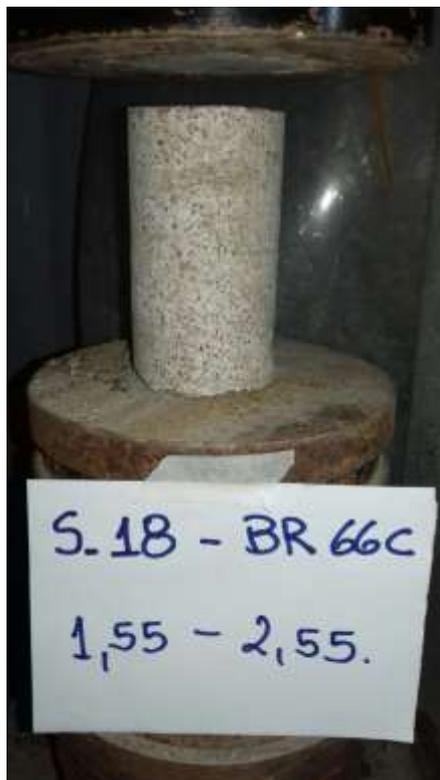
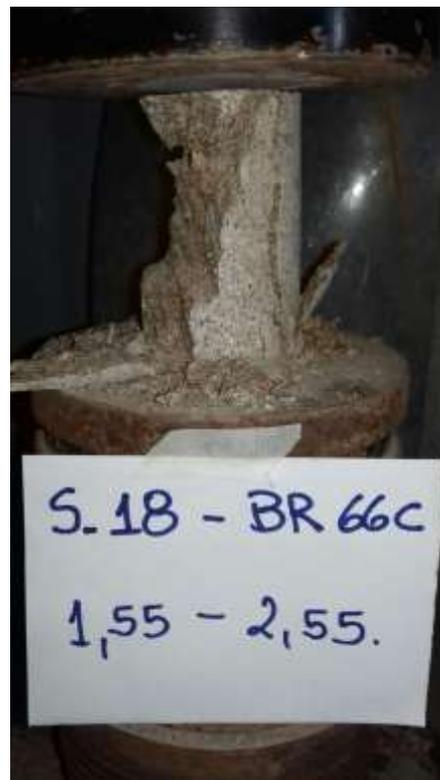
ENSAYO DE COMPRESIÓN NO CONFINADA EN ESPECÍMENES CALADOS DE ROCA

Identificación Nº	Profundidad (m)	Diámetro del Especimen (cm)	Altura del Especimen (cm)	Relación Altura - diámetro	Área Transversal del Especimen (cm ²)	Carga Máxima (kg)	Resistencia a Compresión (kg/cm ²)	Observaciones
BR 66 C (sondeo 18)	1,55 - 2,55	6,30	11,50	1,83	31,17	12651,34	405,85

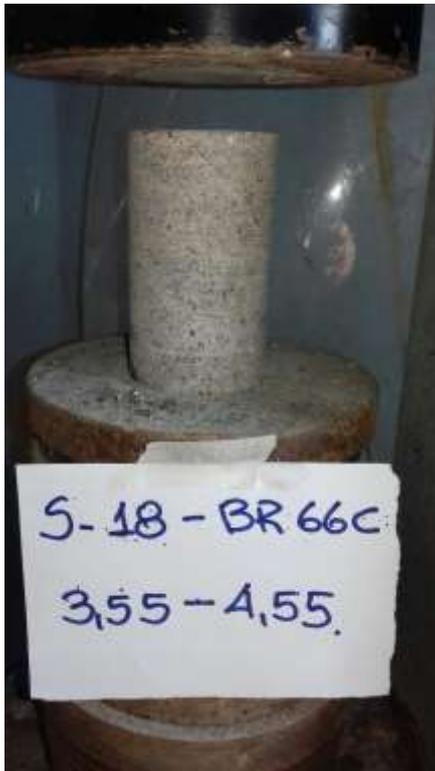
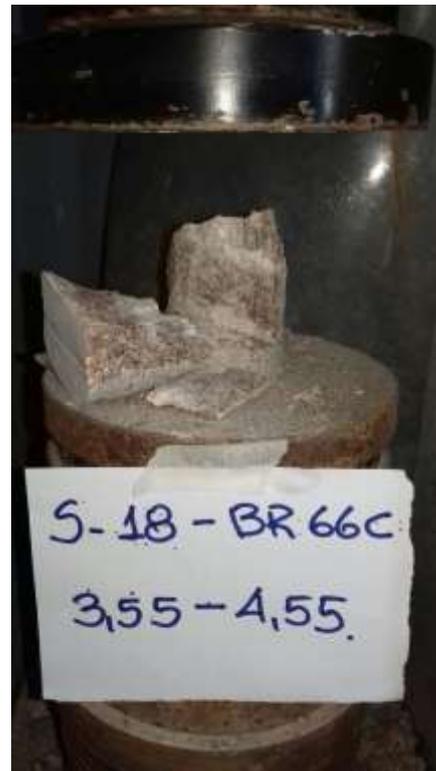
ENSAYO DE COMPRESIÓN NO CONFINADA EN ESPECÍMENES CALADOS DE ROCA

Identificación Nº	Profundidad (m)	Diámetro del Especimen n (cm)	Altura del Especimen n (cm)	Relación Altura - diámetro	Área Transversal del Especimen (cm ²)	Carga Máxima (kg)	Resistencia a Compresión (kg/cm ²)	Observaciones
BR 66 C (sondeo 18)	3,55 - 4,55	6,30	11,50	1,83	31,17	41609,30	1334,81

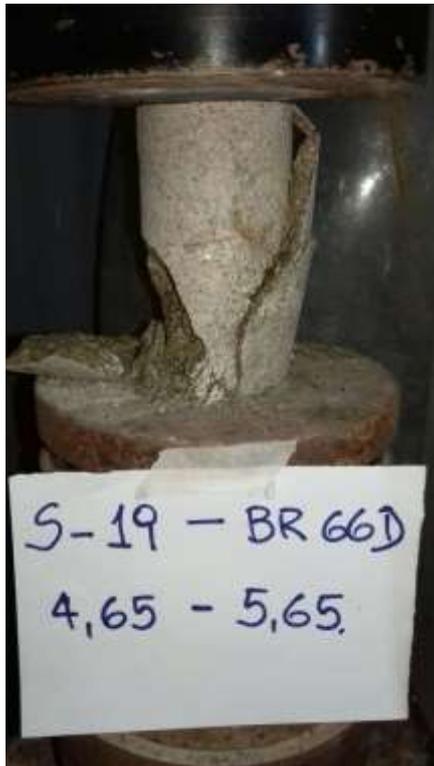
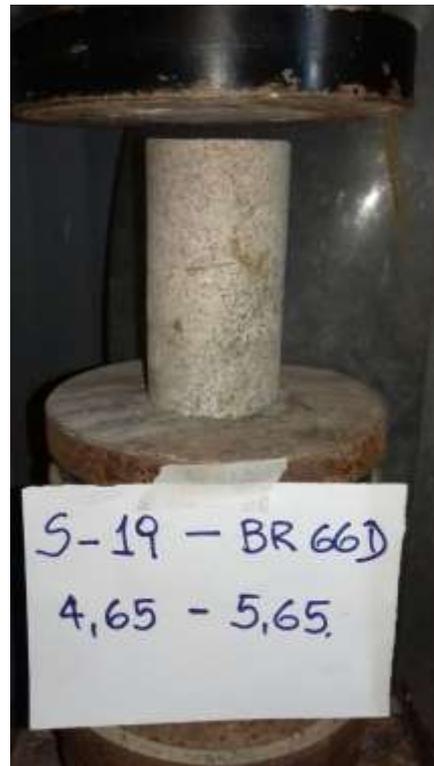
ENSAYO DE COMPRESIÓN NO CONFINADA EN ESPECÍMENES CALADOS DE ROCA

Identificación Nº	Profundidad (m)	Diámetro del Especímen n (cm)	Altura del Especímen n (cm)	Relación Altura - diámetro	Área Transversal del Especímen (cm ²)	Carga Máxima (kg)	Resistencia a Compresión (kg/cm ²)	Observaciones
BR 66 D (sondeo 19)	4,65 - 5,65	6,30	11,50	1,83	31,17	13732,09	440,52

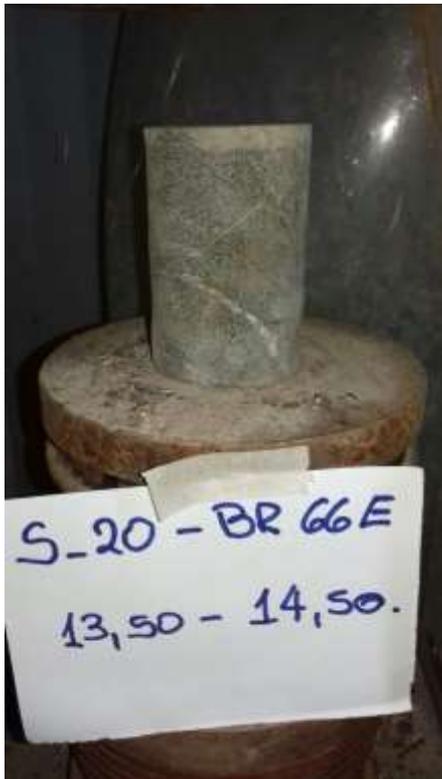
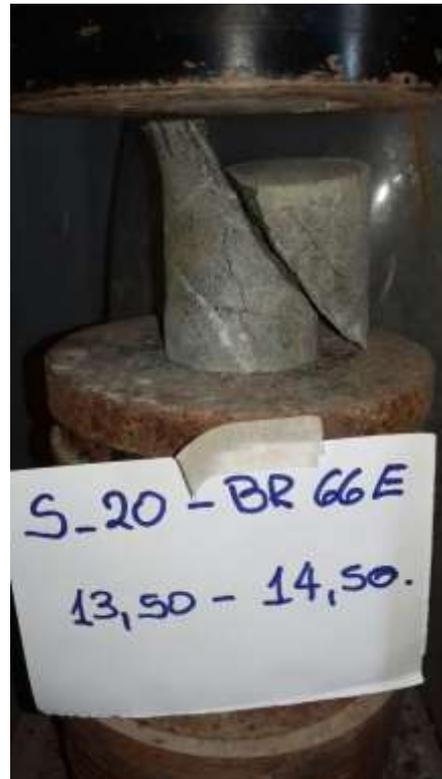
ENSAYO DE COMPRESIÓN NO CONFINADA EN ESPECÍMENES CALADOS DE ROCA

Identificación Nº	Profundidad (m)	Diámetro del Especimen (cm)	Altura del Especimen (cm)	Relación Altura - diámetro	Área Transversal del Especimen (cm ²)	Carga Máxima (kg)	Resistencia a Compresión (kg/cm ²)	Observaciones
BR 66 E (sondeo 20)	13,50 - 14,50	6,30	11,50	1,83	31,17	3242,25	104,01

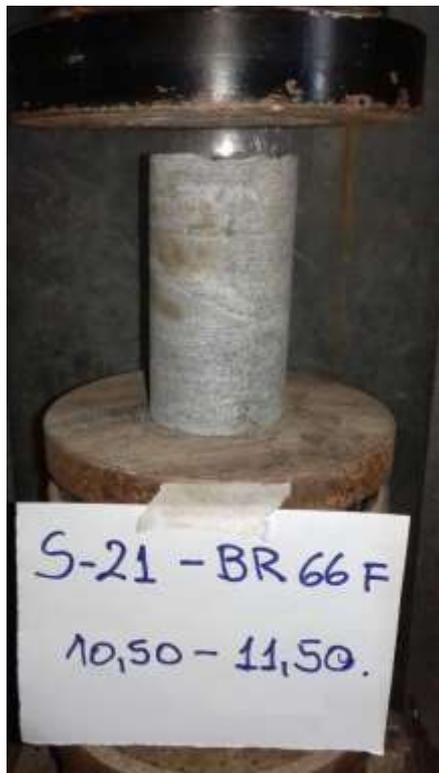
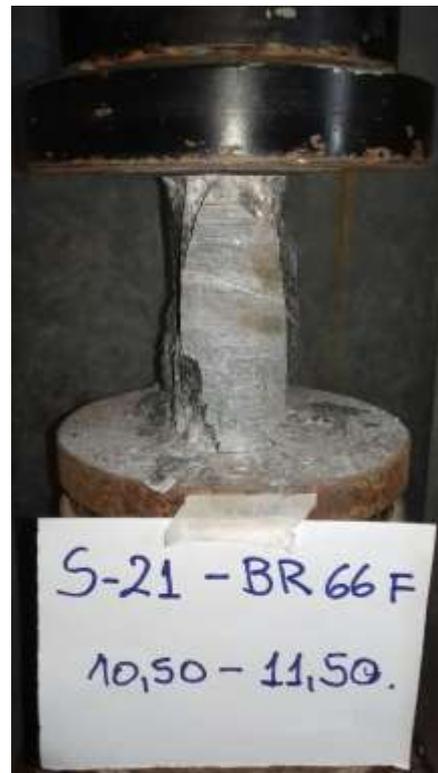
ENSAYO DE COMPRESIÓN NO CONFINADA EN ESPECÍMENES CALADOS DE ROCA

Identificación Nº	Profundidad (m)	Diámetro del Especimen n (cm)	Altura del Especimen n (cm)	Relación Altura - diámetro	Área Transversal del Especimen (cm ²)	Carga Máxima (kg)	Resistencia a Compresión (kg/cm ²)	Observaciones
BR 66 F (sondeo 21)	10,50 - 11,50	6,30	11,50	1,83	31,17	39956,23	1281,78

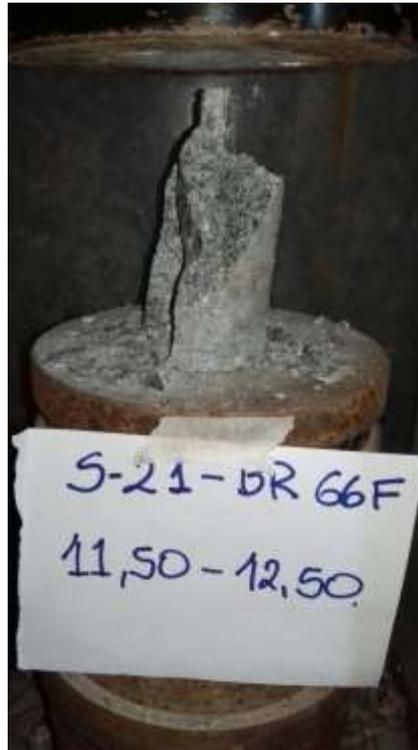
ENSAYO DE COMPRESIÓN NO CONFINADA EN ESPECÍMENES CALADOS DE ROCA

Identificación Nº	Profundidad (m)	Diámetro del Especimen (cm)	Altura del Especimen (cm)	Relación Altura - diámetro	Área Transversal del Especimen (cm ²)	Carga Máxima (kg)	Resistencia a Compresión (kg/cm ²)	Observaciones
BR 66 F (sondeo 21)	11,50 - 12,50	6,30	11,50	1,83	31,17	18563,51	595,51

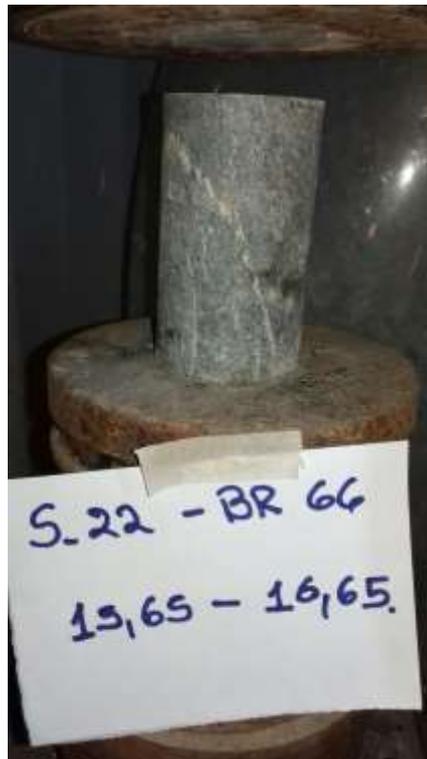
ENSAYO DE COMPRESIÓN NO CONFINADA EN ESPECÍMENES CALADOS DE ROCA

Identificación Nº	Profundidad (m)	Diámetro del Especimen (cm)	Altura del Especimen (cm)	Relación Altura - diámetro	Área Transversal del Especimen (cm ²)	Carga Máxima (kg)	Resistencia a Compresión (kg/cm ²)	Observaciones
BR 66 G (sondeo 22)	15,65 - 16,65	6,30	11,50	1,83	31,17	14304,10	458,87

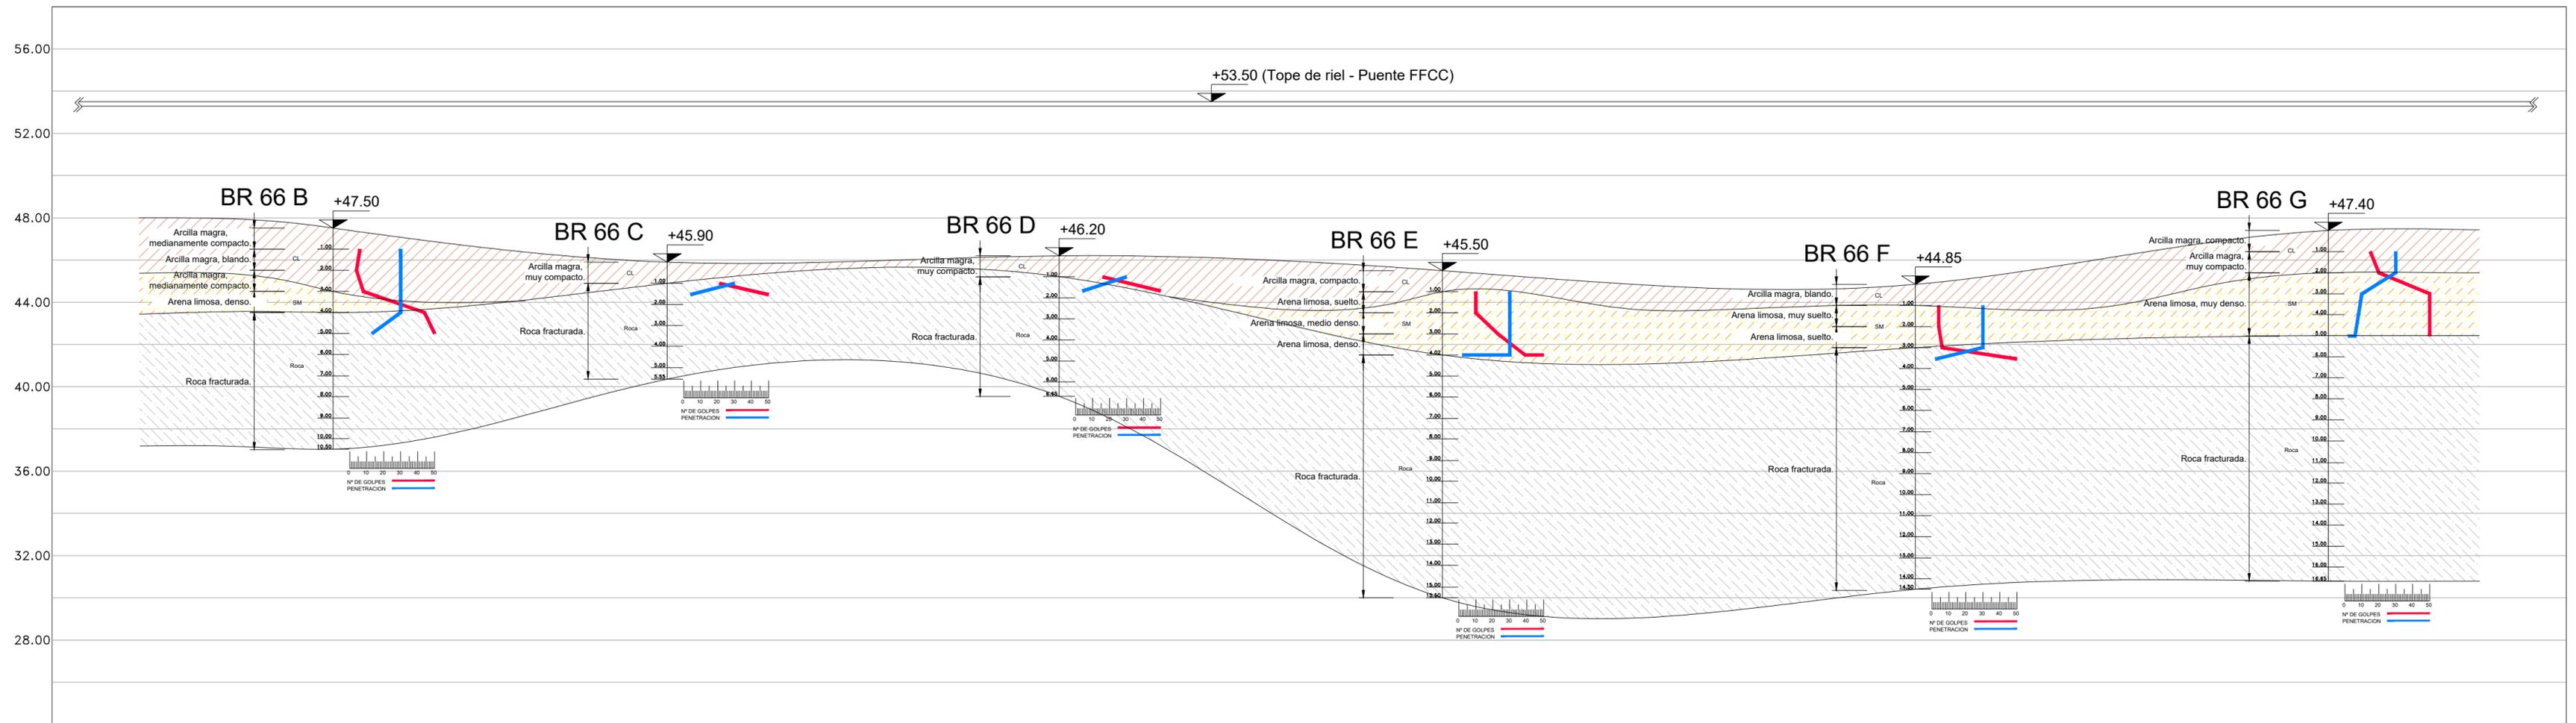
PERFIL GEOTECNICO

UBICACION: ARROYO PINTADO - FLORIDA - R.O.U.

Se analizarán perfiles geotécnicos por separado, dada la equidistancia entre sondeos.
