OBRA: ESTUDIO GEOTÉCNICO EN PUENTES FFCC.

UBICACIÓN: ARROYO VILLASBOAS - DURAZNO. R.O.U.			
DOCUMENTO TIPO:				HOJA:	REVISIÓN:
INFORME GEOTECNICO				1 DE 16	A

INFORME ESTUDIO GEOTÉCNICO

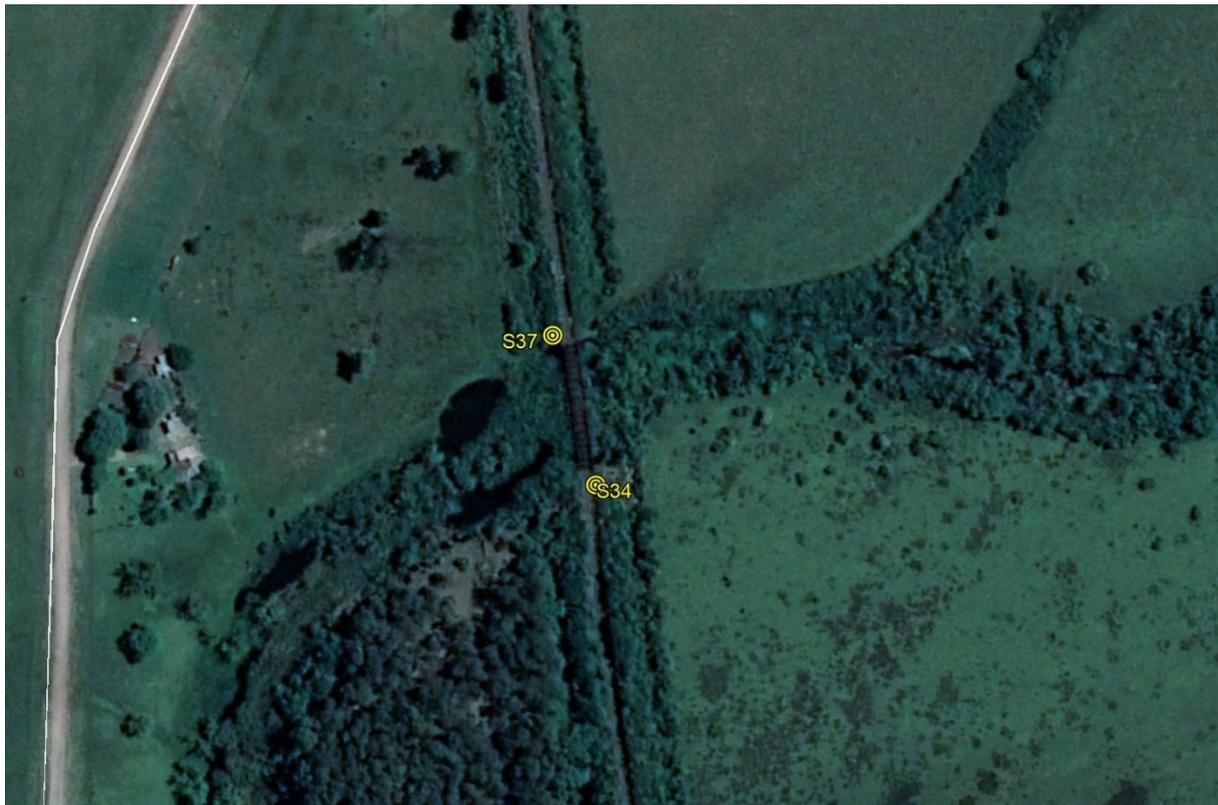
Ubicación de sondeos realizados en puente FFCC sobre arroyo Villasboas, Durazno.

Se efectuaron dos perforaciones en cercanías al puente FFCC sobre arroyo Villasboas, departamento Durazno, cuya ubicación se aprecia en la imagen adjunta, alcanzándose profundidades de hasta 13.20 metros, como se desprende de las planillas respectivas.

ID Sondeo	Prof. [m]	Coordenadas UTM (21H)		Nivel Freático [m]
BR 86 (S 34)	13,20	549.090 m E	6.326.520 m S	No se halló
BR 87 (S 37)	13,00	549.075 m E	6.326.573 m S	No se halló

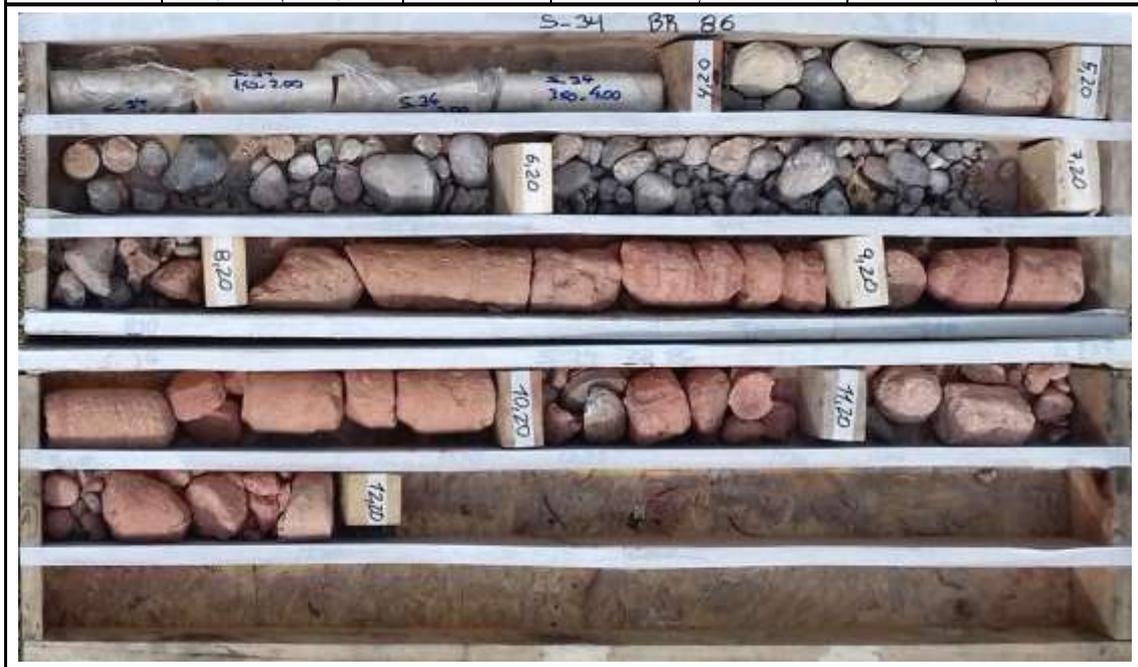
PERFORACIONES EN ROCA - RECUPERACIÓN Y R.Q.D.

Nombre del Cateo	Profundidad		Tirada	Recuperación		R.Q.D	
	De	A		cm	%	cm	%
BR 86 (Sondeo Nº 34)	4,22	5,20	98	33	34 %	0	0 %
	5,20	6,20	100	43	43 %	0	0 %
	6,20	7,20	100	47	47 %	0	0 %
	7,20	8,20	100	15	15 %	0	0 %
	8,20	9,20	100	55	55 %	0	0 %
	9,20	10,20	100	64	64 %	0	0 %
	10,20	11,20	100	27	27 %	0	0 %
	11,20	12,20	100	50	50 %	0	0 %
	12,20	13,20	100	0	0 %	0	0 %

En mantos rocosos se perforó con corona de diamante con extracción continua de testigos en diámetros NQ. Se determinó el índice de RQD, que determina el porcentaje de recuperación de testigos de más de 10 cm de longitud sin considerar las roturas frescas del proceso de perforación con respecto a la longitud total del sondeo. Con dicho índice se obtiene la calidad de la roca.

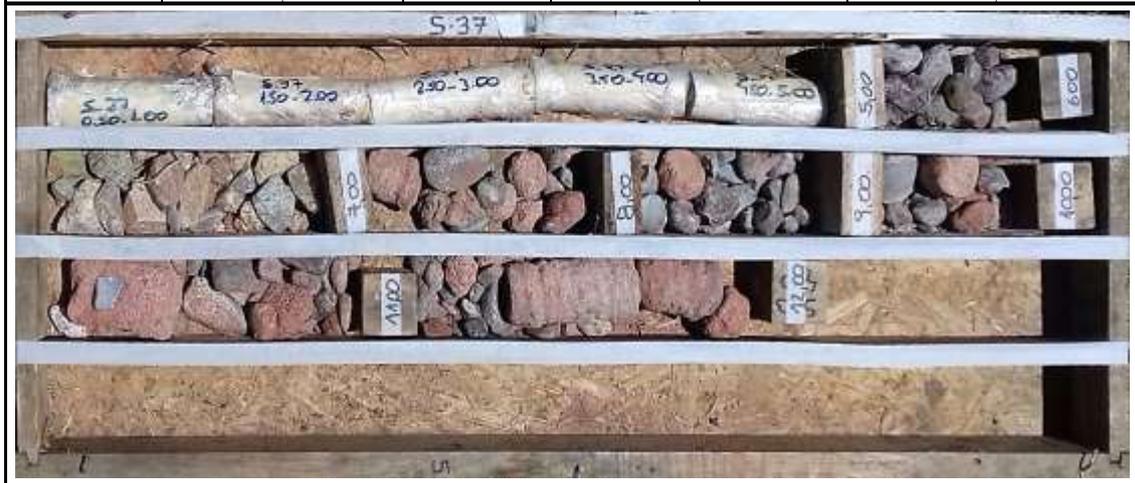
PERFORACIONES EN ROCA - RECUPERACIÓN Y R.Q.D.

Nombre del Cateo	Profundidad		Tirada cm	Recuperación		R.Q.D	
	De m	A m		cm	%	cm	%
BR 87	5,00	6,00	100	16	16 %	0	0 %
(Sondeo Nº 37)	6,00	7,00	100	27	27 %	0	0 %
	7,00	8,00	100	23	23 %	0	0 %
	8,00	9,00	100	19	19 %	0	0 %
	9,00	10,00	100	16	16 %	0	0 %
	10,00	11,00	100	30	30 %	0	0 %
	11,00	12,00	100	33	33 %	0	0 %
	12,00	13,00	100	0	0 %	0	0 %
