OBRA: ESTUDIO GEOTÉCNICO EN PUENTES FFCC.

UBICACIÓN: RÍO NEGRO-PASO DE LOS TOROS. R.O.U.			
		DOCUMENTO TIPO:			
<b>INFORME GEOTECNICO</b>				1 DE 69	<b>A</b>

## **INFORME ESTUDIO GEOTÉCNICO**

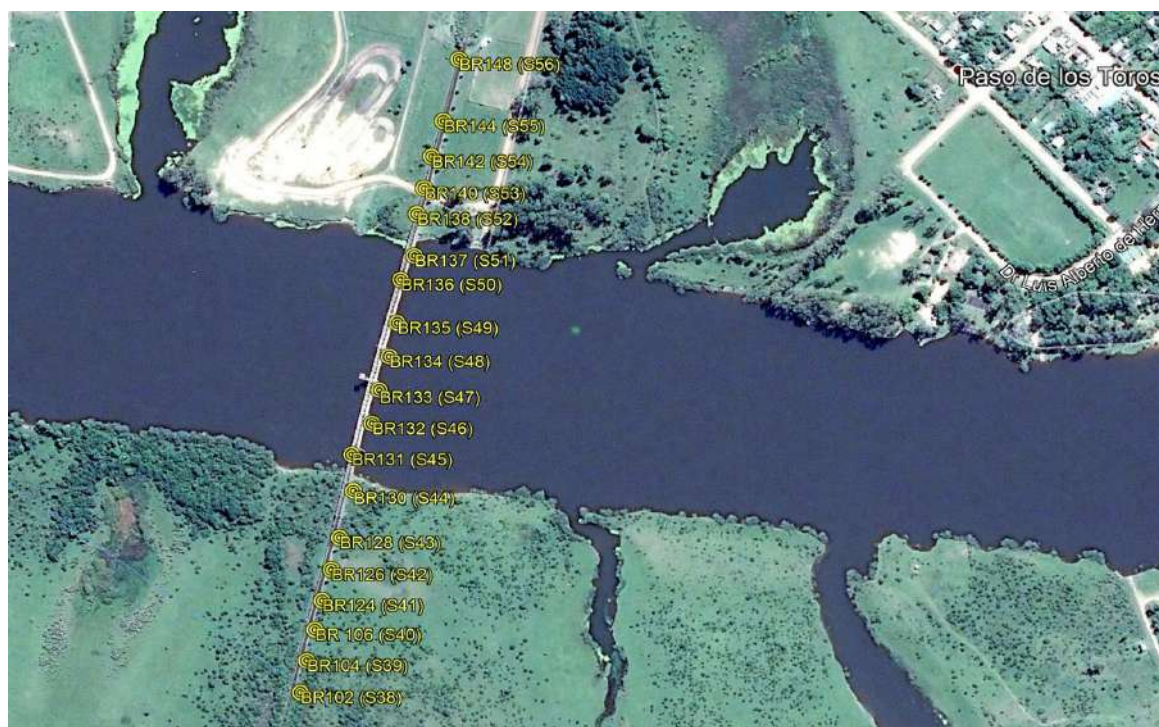
Se efectuaron diecinueve perforaciones en cercanías al puente FFCC sobre río Negro, departamento Paso de los Toros, cuya ubicación se aprecia en la imagen adjunta, alcanzándose profundidades de hasta 13.50 metros, como se desprende de las planillas respectivas.

Ubicación de sondeos realizados en puente FFCC sobre Rio Negro, Paso de los Toros.

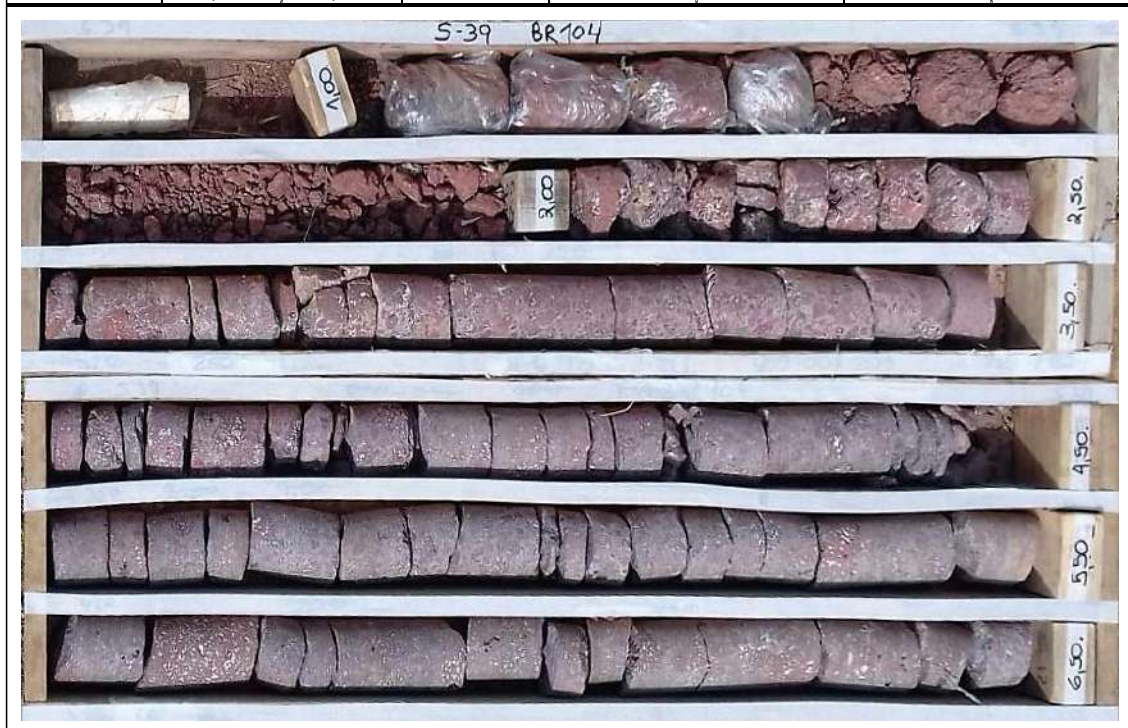
**PERFORACIONES EN ROCA - RECUPERACIÓN Y R.Q.D.**

Nombre del Cateo	Profundidad		Tirada	Recuperación		R.Q.D	
	De	A		cm	%	cm	%
	m	m	cm				
<b>BR 104</b>	2,02	2,50	48	50	104 %	0	0 %
(Sondeo Nº 39)	2,50	3,50	100	94	94 %	15	15 %
	3,50	4,50	100	93	93 %	11	11 %
	4,50	5,50	100	95	95 %	12	12 %
	5,50	6,50	100	94	94 %	10	10 %

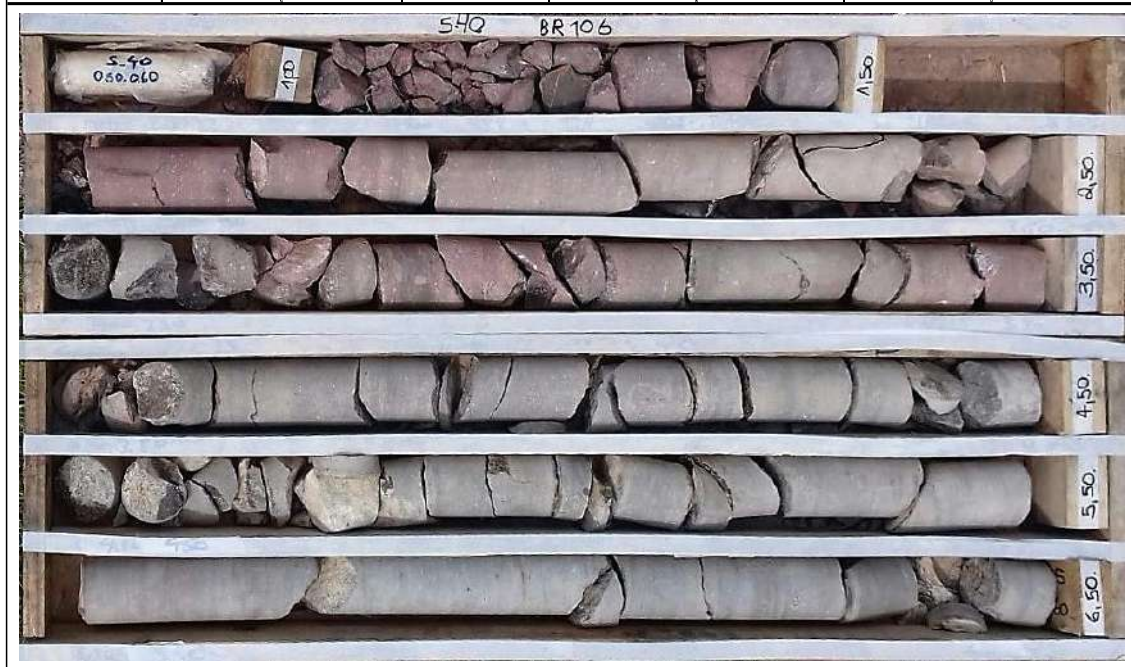
**PERFORACIONES EN ROCA - RECUPERACIÓN Y R.Q.D.**

Nombre del Cateo	Profundidad		Tirada cm	Recuperación		R.Q.D	
	De m	A m		cm	%	cm	%
<b>BR 106</b>	1,00	1,50	50	50	100 %	0	0 %
(Sondeo Nº 40)	1,50	2,50	100	92	92 %	14	14 %
	2,50	3,50	100	95	95 %	0	0 %
	3,50	4,50	100	94	94 %	0	0 %
	4,50	5,50	100	93	93 %	10	10 %
	5,50	6,50	100	92	92 %	47	47 %

- En el estrato superior, de 0.70.-m, se detectó arcillas magras CL. La plasticidad es media [IP de 20.1%] indicando un potencial de expansión medio. La densificación es muy duro (N de +50 golpes).
- Por debajo y hasta el final de los sondeos, se encontró roca fracturada con un índice de calidad de la roca muy mala (RQD% < 25%) hasta la profundidad de 5.50m, y un índice de calidad de la roca mala (RQD% de 47%) hasta los 6.50m.

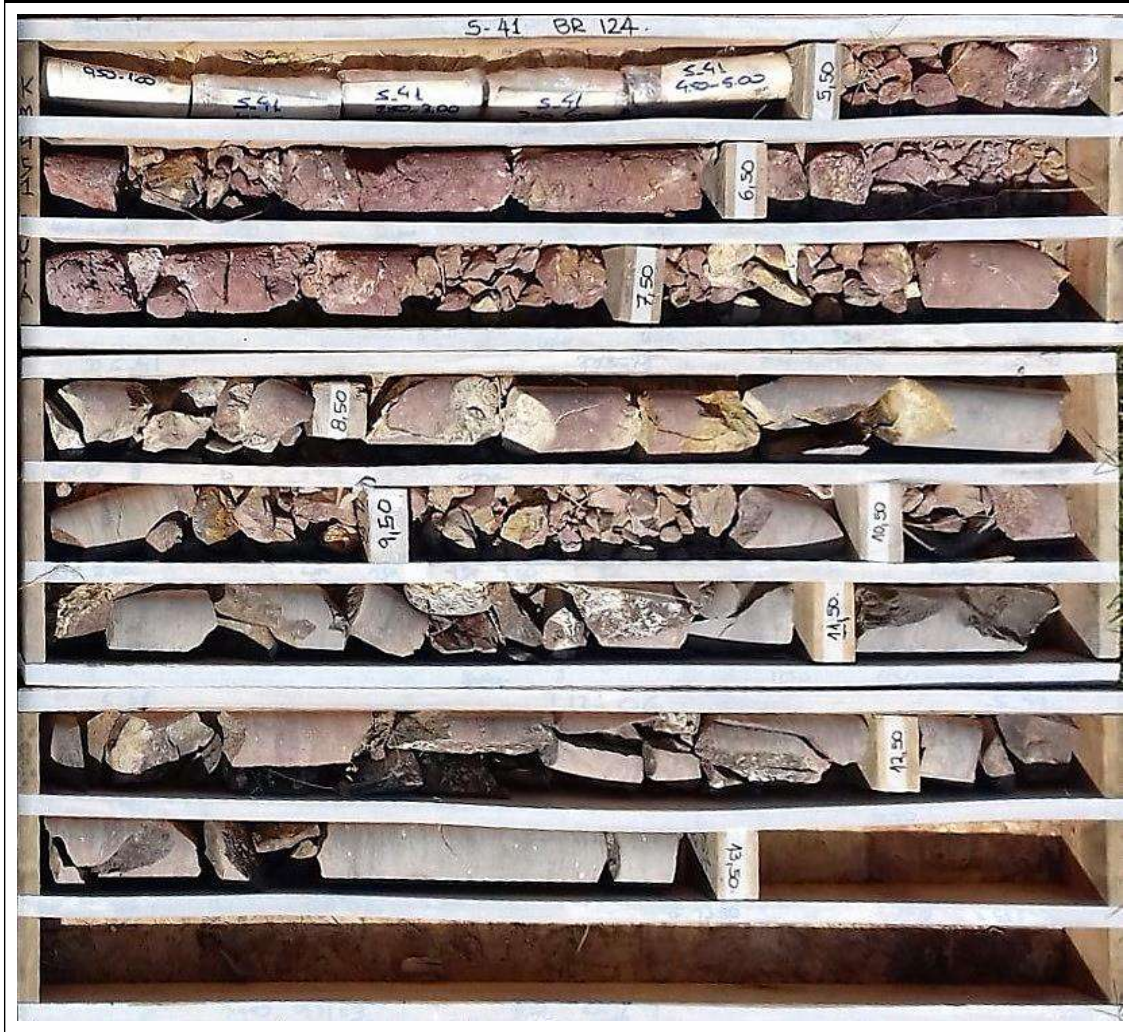
**PERFORACIONES EN ROCA - RECUPERACIÓN Y R.Q.D.**

Nombre del Cateo	Profundidad		Tirada cm	Recuperación		R.Q.D	
	De m	A m		cm	%	cm	%
<b>BR 124</b>	5,00	5,50	50	0	0 %	0	0 %
(Sondeo Nº 41)	5,50	6,50	100	89	89 %	0	0 %
	6,50	7,50	100	85	85 %	0	0 %
	7,50	8,50	100	65	65 %	0	0 %
	8,50	9,50	100	99	99 %	10	10 %
	9,50	10,50	100	43	43 %	0	0 %
	10,50	11,50	100	92	92 %	0	0 %
	11,50	12,50	100	100	100 %	0	0 %
	12,50	13,50	100	80	80 %	24	24 %

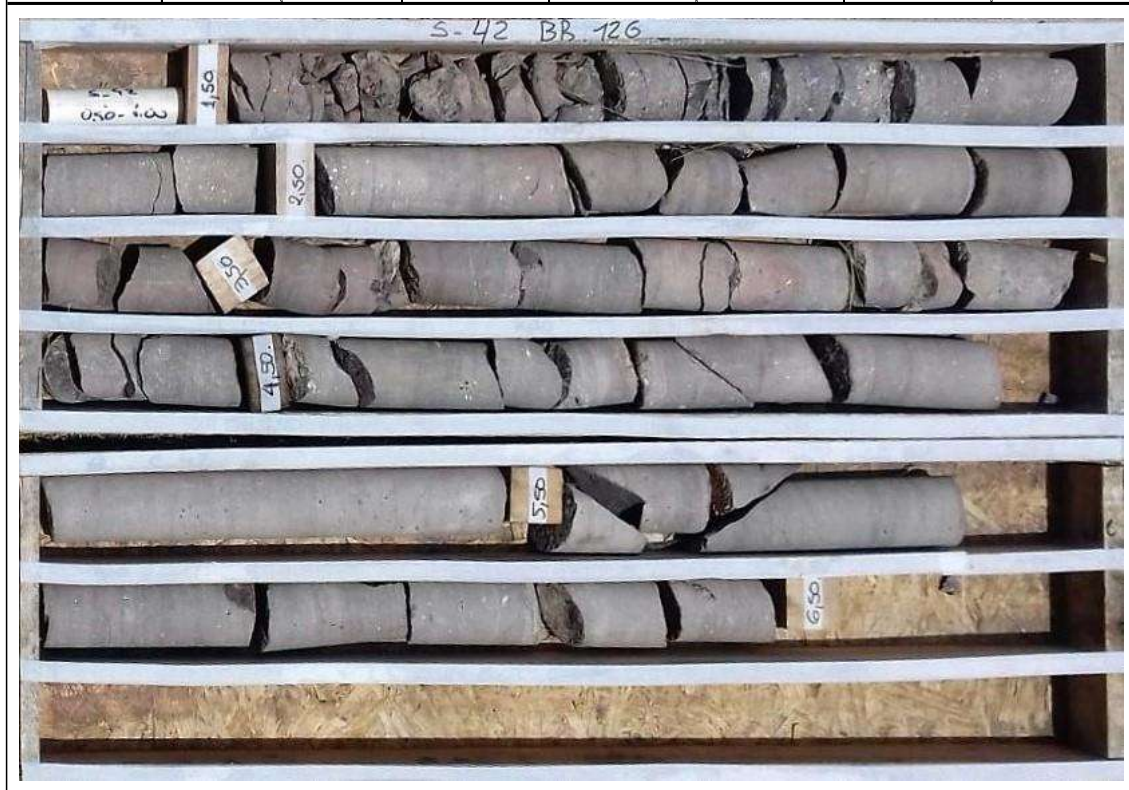
PERFORACIONES EN ROCA - RECUPERACIÓN Y R.Q.D.

Nombre del Cateo	Profundidad		Tirada cm	Recuperación		R.Q.D	
	De m	A m		cm	%	cm	%
<b>BR 126</b>	1,50	2,50	100	100	100 %	10	10 %
(Sondeo Nº 42)	2,50	3,50	100	87	87 %	32	32 %
	3,50	4,50	100	97	97 %	20	20 %
	4,50	5,50	100	100	100 %	65	65 %
	5,50	6,50	100	100	100 %	41	41 %

- Por debajo se vuelve a un índice de calidad de la roca muy mala (RQD de 20%) hasta los 5.50m.
- A continuación, hasta la profundidad de 6.50m, el índice de calidad de la roca es regular (RQD de 65%).
- Luego y hasta la finalización del sondeo se halló roca fracturada con un índice de calidad de la roca mala (RQD% de 41%)

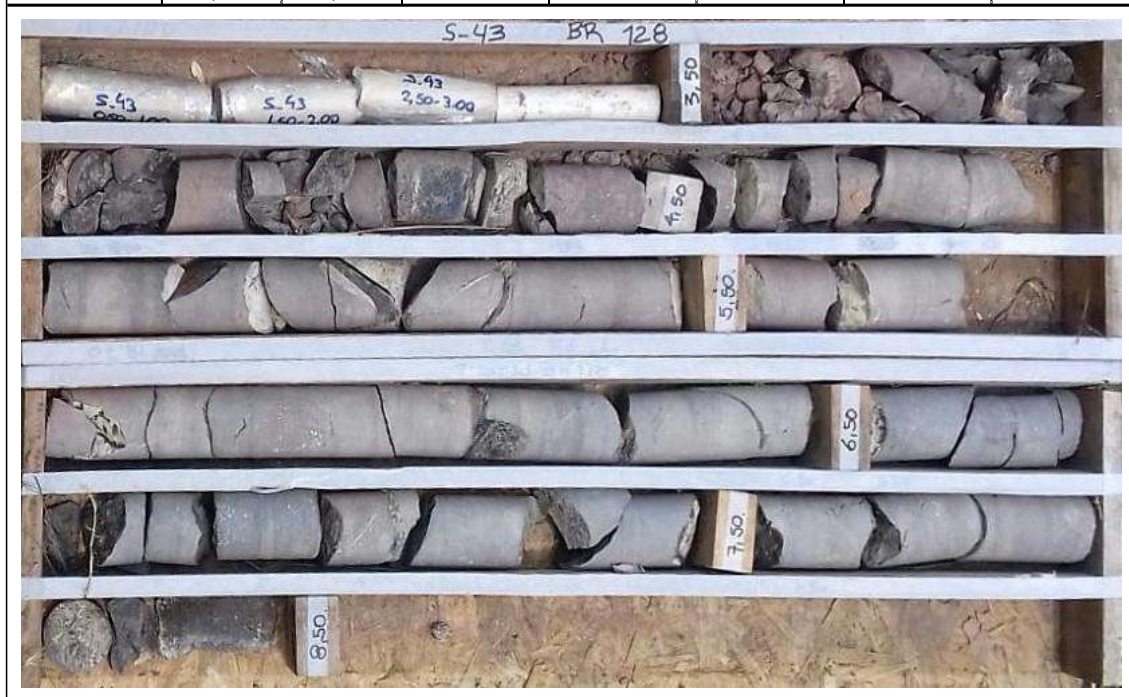
PERFORACIONES EN ROCA - RECUPERACIÓN Y R.Q.D.

Nombre del Cateo	Profundidad		Tirada	Recuperación		R.Q.D	
	De	A		cm	%	cm	%
	m	m					
<b>BR 128</b>	3,50	4,50	100	94	94 %	0	0 %
(Sondeo Nº 43)	4,50	5,50	100	94	94 %	24	24 %
	5,50	6,50	100	94	94 %	11	11 %
	6,50	7,50	100	85	85 %	10	10 %
	7,50	8,50	100	56	56 %	10	10 %

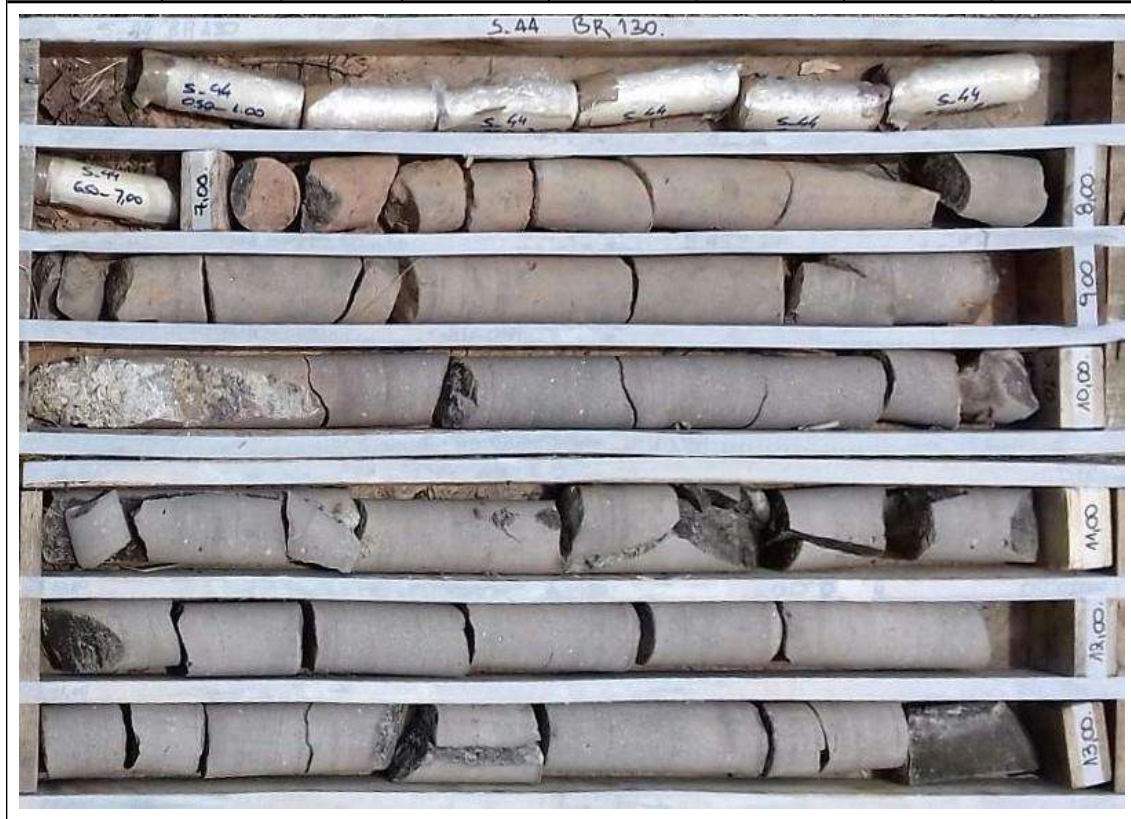
**PERFORACIONES EN ROCA - RECUPERACIÓN Y R.Q.D.**

Nombre del Cateo	Profundidad		Tirada	Recuperación		R.Q.D	
	De	A		cm	%	cm	%
	m	m	cm				
<b>BR 130</b>	7,00	8,00	100	77	77 %	10	10 %
(Sondeo Nº 44)	8,00	9,00	100	92	92 %	42	42 %
	9,00	10,00	100	96	96 %	43	43 %
	10,00	11,00	100	95	95 %	18	18 %
	11,00	12,00	100	89	89 %	52	52 %
	12,00	13,00	100	94	94 %	19	19 %

- Por debajo se halló roca fracturada con un índice de calidad de la roca muy mala (RQD% < 25%) hasta la profundidad de 8.00m, luego el índice de calidad mejora a mala (RQD de 42% y 43%) hasta los 10.00m.

- A continuación y hasta los 11.00m se halló roca fracturada con un índice de calidad de la roca muy mala (RQD% < 25%).
- Por debajo y hasta los 12.00m aumenta el índice de calidad de la roca a regular (RQD de 52%).

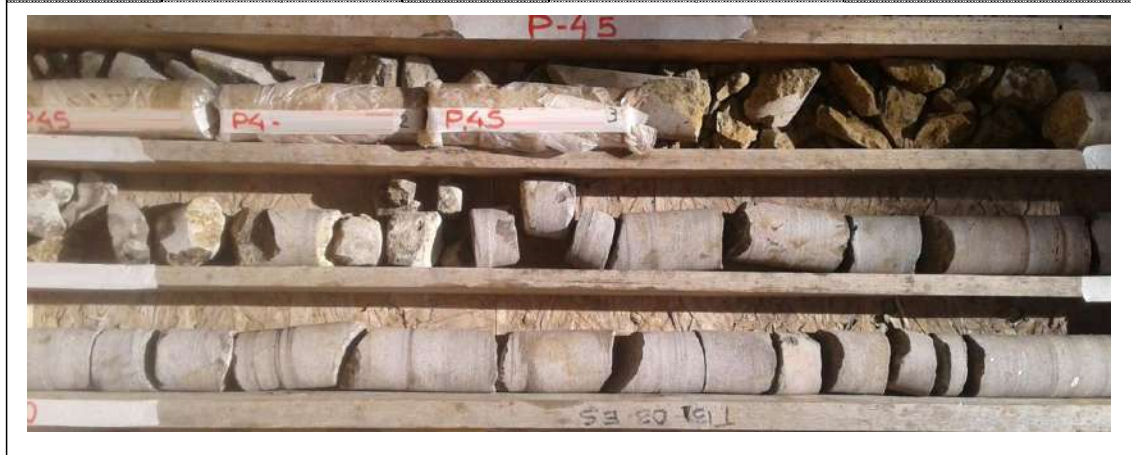
PERFORACIONES EN ROCA - RECUPERACIÓN Y R.Q.D.

Nombre del Cateo	Profundidad		Tirada	Recuperación		R.Q.D	
	De	A		cm	%	cm	%
	m	m	cm				
<b>BR 131</b>	3,80	4,80	100	42	42 %	0	0 %
(Sondeo Nº 45)	4,80	5,80	100	52	52 %	0	0 %
	5,80	6,80	100	44	44 %	10	10 %
	6,80	7,80	100	94	94 %	22	22 %

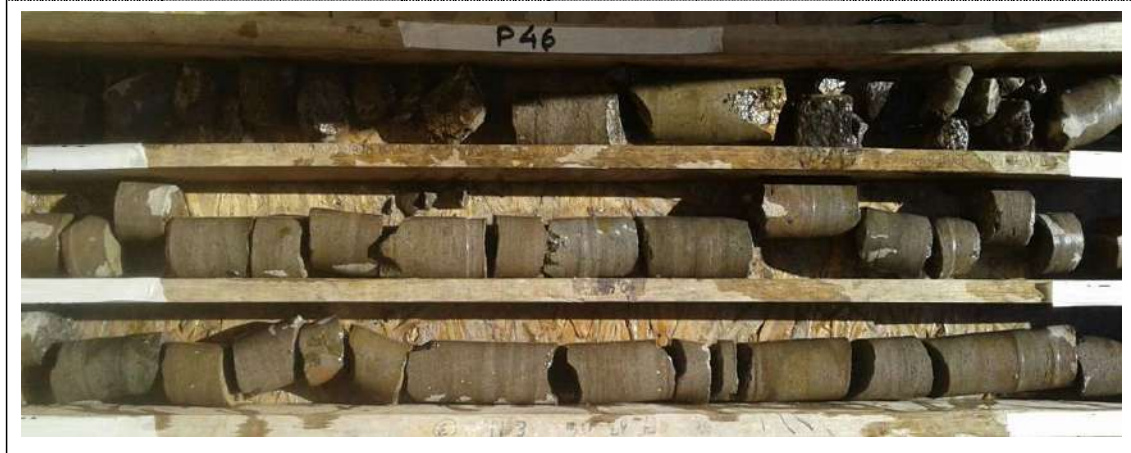
PERFORACIONES EN ROCA - RECUPERACIÓN Y R.Q.D.

Nombre del Cateo	Profundidad		Tirada	Recuperación		R.Q.D	
	De	A		cm	%	cm	%
	m	m	cm				
<b>BR 132</b>	1,15	2,15	100	83	83 %	12	12 %
(Sondeo Nº 46)	2,15	3,15	100	100	100 %	0	0 %
	3,15	4,15	100	100	100 %	24	24 %

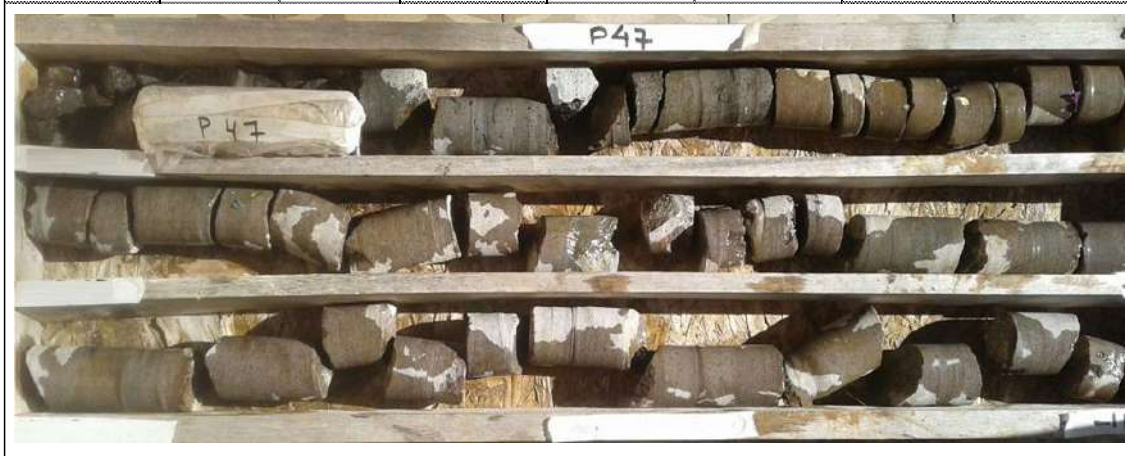
PERFORACIONES EN ROCA - RECUPERACIÓN Y R.Q.D.

Nombre del Cateo	Profundidad		Tirada	Recuperación		R.Q.D	
	De	A		cm	%	cm	%
	m	m	cm				
<b>BR 133</b>	0,98	1,98	100	83	83 %	11	11 %
(Sondeo Nº 47)	1,98	2,98	100	90	90 %	0	0 %
	2,98	3,98	100	94	94 %	22	22 %

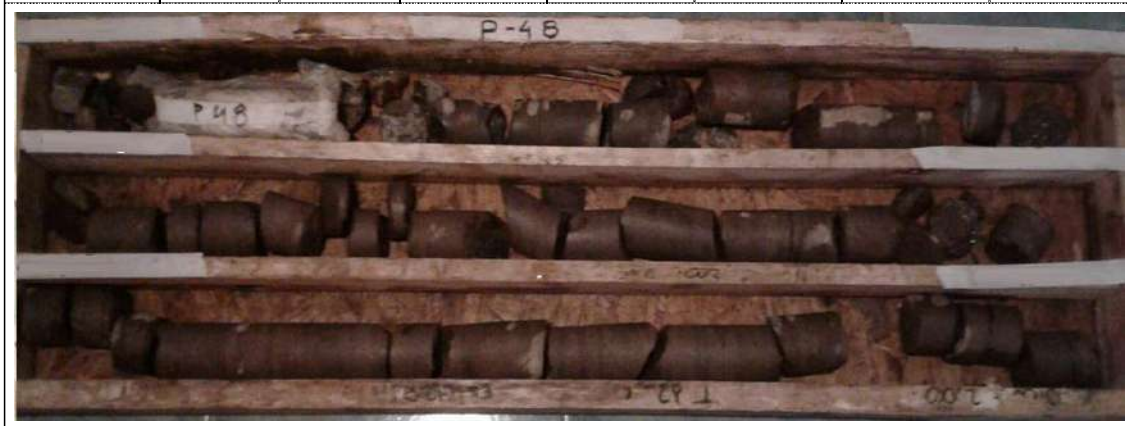
PERFORACIONES EN ROCA - RECUPERACIÓN Y R.Q.D.

Nombre del Cateo	Profundidad		Tirada	Recuperación		R.Q.D	
	De	A		cm	%	cm	%
	m	m	cm				
<b>BR 134</b>	0,85	1,85	100	67	67 %	12	12 %
(Sondeo Nº 48)	1,85	2,85	100	85	85 %	11	11 %
	2,85	3,85	100	82	82 %	31	31 %
	3,85	4,85	100	0	0 %	0	0 %

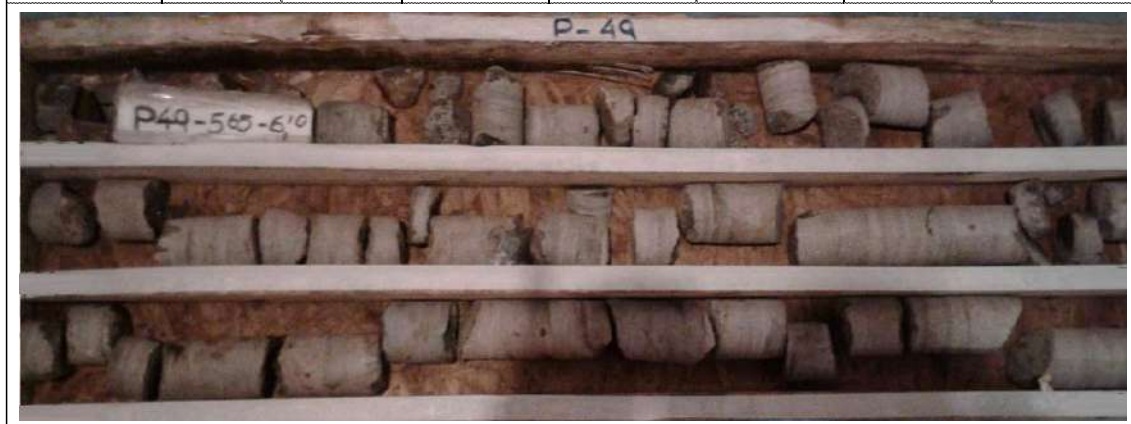
PERFORACIONES EN ROCA - RECUPERACIÓN Y R.Q.D.

Nombre del Cateo	Profundidad		Tirada cm	Recuperación		R.Q.D	
	De m	A m		cm	%	cm	%
<b>BR 135</b>	1,19	2,19	100	72	72 %	0	0 %
(Sondeo Nº 49)	2,19	3,19	100	87	87 %	24	24 %
	4,19	5,19	100	92	92 %	12	12 %

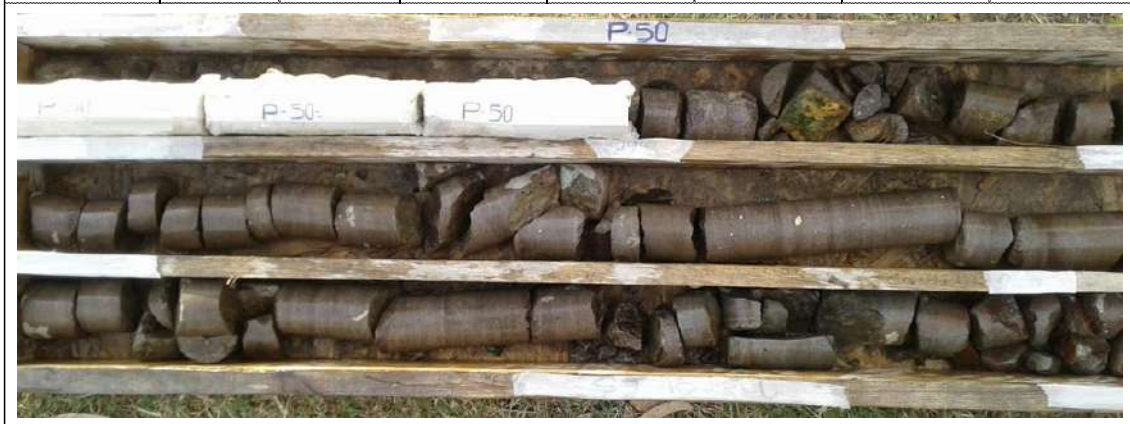
PERFORACIONES EN ROCA - RECUPERACIÓN Y R.Q.D.

Nombre del Cateo	Profundidad		Tirada	Recuperación		R.Q.D	
	De	A		cm	%	cm	%
	m	m	cm				
<b>BR 136</b>	2,70	3,70	100	45	45 %	0	0 %
(Sondeo Nº 50)	3,70	4,70	100	95	95 %	23	23 %
	4,70	5,70	100	96	96 %	14	14 %

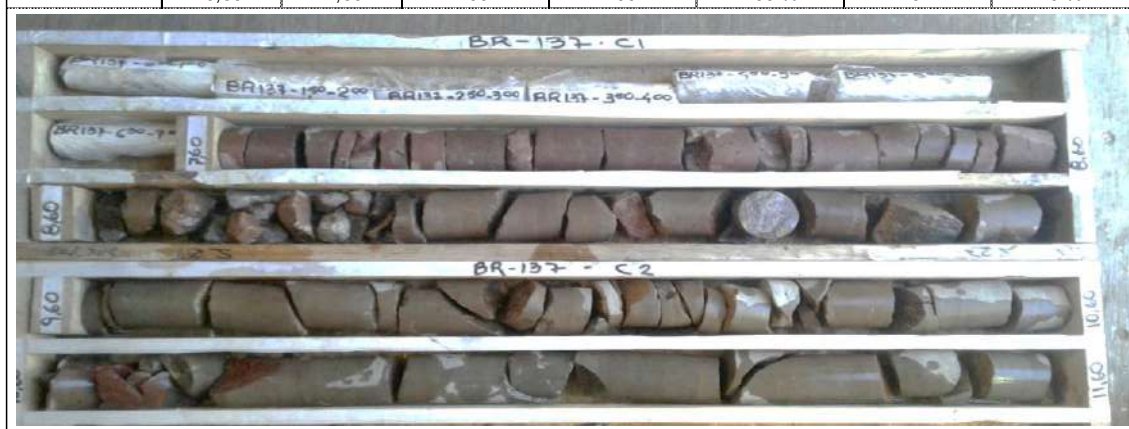
PERFORACIONES EN ROCA - RECUPERACIÓN Y R.Q.D.

Nombre del Cateo	Profundidad		Tirada cm	Recuperación		R.Q.D	
	De m	A m		cm	%	cm	%
<b>BR 137</b>	7,60	8,60	100	88	88 %	0	0 %
(Sondeo Nº 51)	8,60	9,60	100	95	95 %	0	0 %
	9,60	10,60	100	95	95 %	0	0 %
	10,60	11,60	100	100	100 %	0	0 %

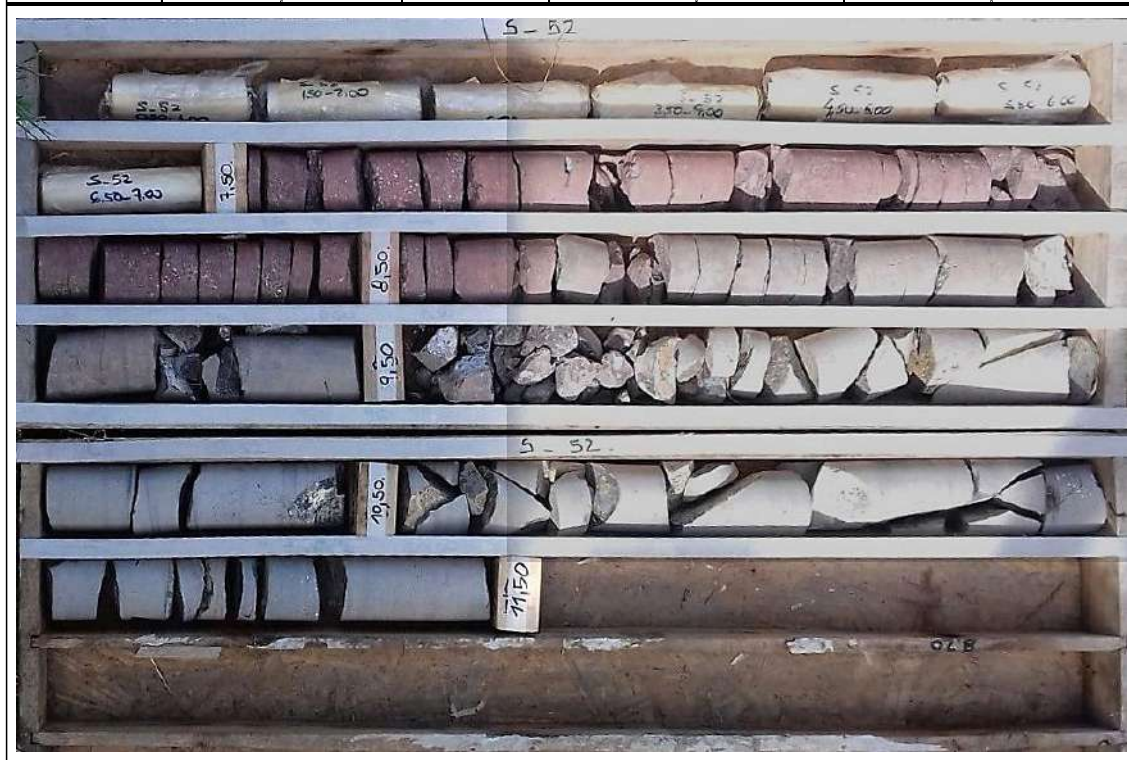
**PERFORACIONES EN ROCA - RECUPERACIÓN Y R.Q.D.**

Nombre del Cateo	Profundidad		Tirada cm	Recuperación		R.Q.D	
	De m	A m		cm	%	cm	%
<b>BR 138</b>	7,50	8,50	100	95	95 %	0	0 %
(Sondeo Nº 52)	8,50	9,50	100	93	93 %	0	0 %
	9,50	10,50	100	94	94 %	0	0 %
	10,50	11,50	100	94	94 %	14	14 %

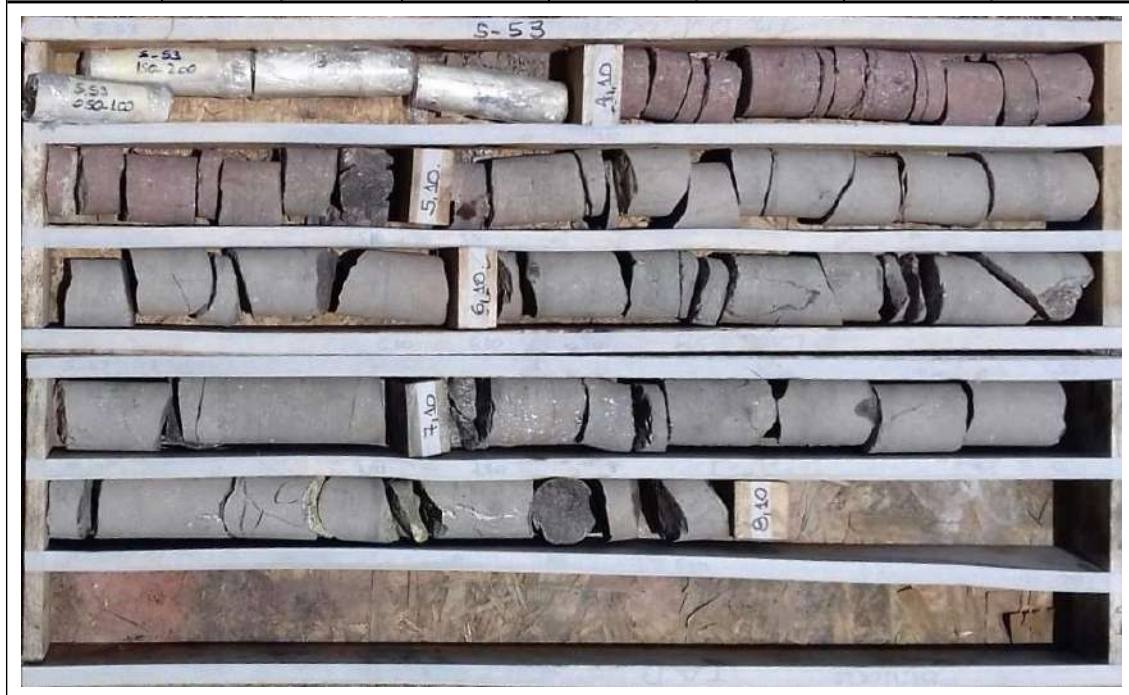
PERFORACIONES EN ROCA - RECUPERACIÓN Y R.Q.D.

Nombre del Cateo	Profundidad		Tirada cm	Recuperación		R.Q.D	
	De m	A m		cm	%	cm	%
<b>BR 140</b>	4,10	5,10	100	78	78 %	0	0 %
(Sondeo Nº 53)	5,10	6,10	100	100	100 %	0	0 %
	6,10	7,10	100	89	89 %	17	17 %
	7,10	8,10	100	100	100 %	11	11 %

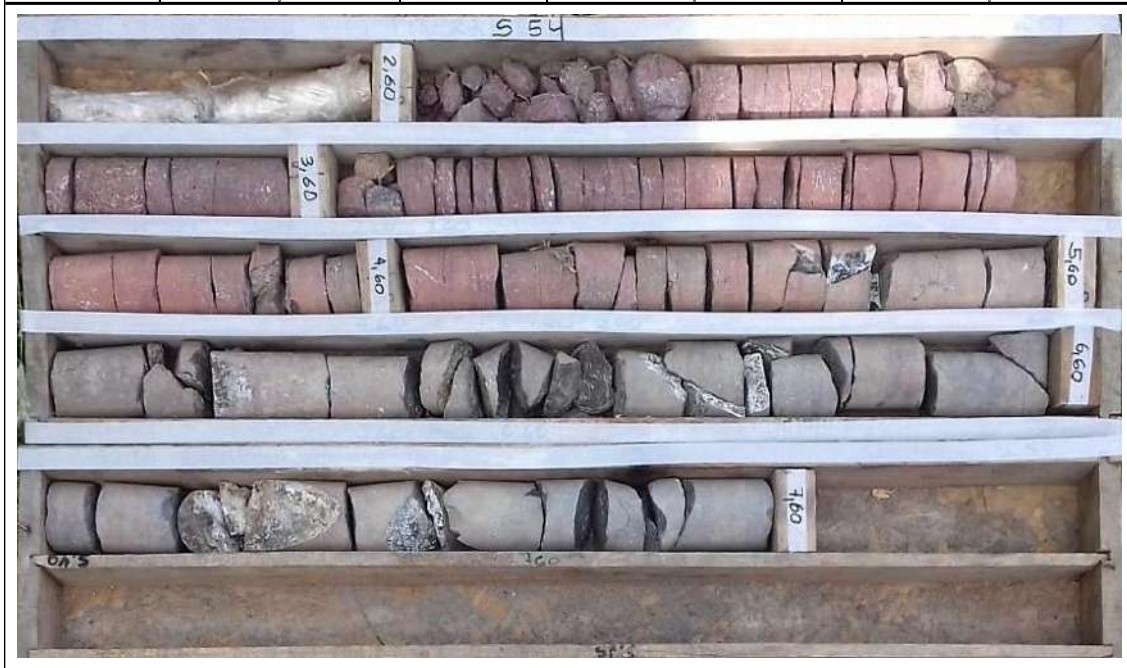
PERFORACIONES EN ROCA - RECUPERACIÓN Y R.Q.D.

Nombre del Cateo	Profundidad		Tirada	Recuperación		R.Q.D	
	De	A		cm	%	cm	%
	m	m	cm				
<b>BR 142</b>	2,60	3,60	100	77	77 %	0	0 %
(Sondeo Nº 54)	3,60	4,60	100	95	95 %	0	0 %
	4,60	5,60	100	62	62 %	0	0 %
	5,60	6,60	100	96	96 %	0	0 %
	6,60	7,60	100	70	70 %	0	0 %

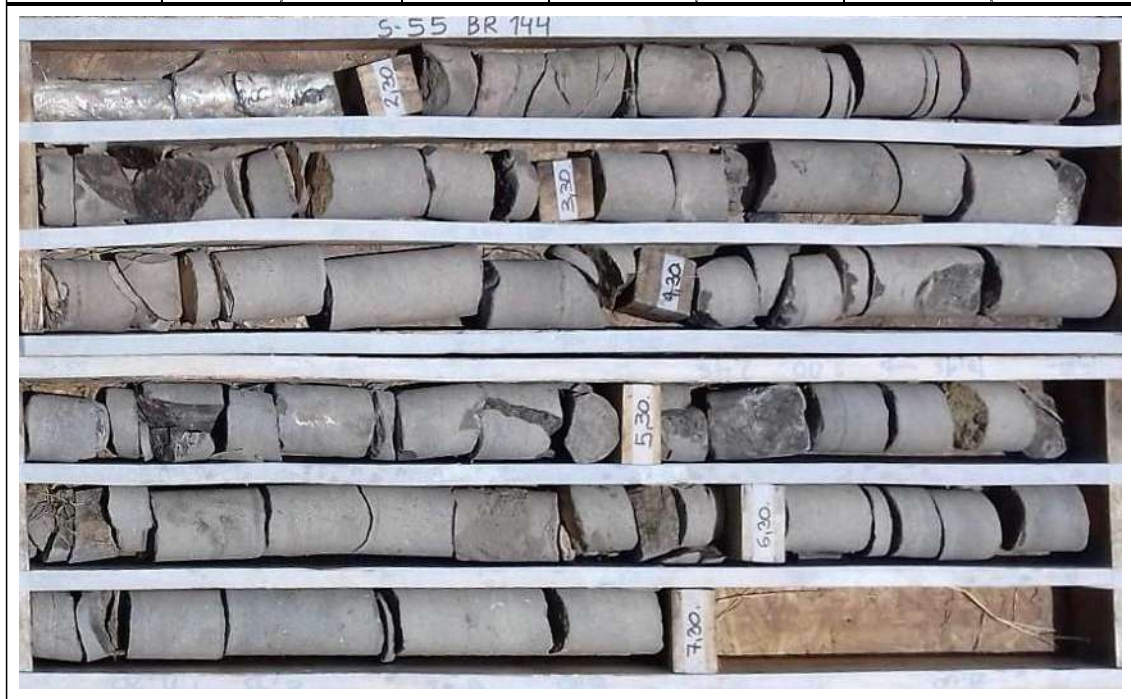
**PERFORACIONES EN ROCA - RECUPERACIÓN Y R.Q.D.**

Nombre del Cateo	Profundidad		Tirada cm	Recuperación		R.Q.D	
	De m	A m		cm	%	cm	%
<b>BR 144</b>	1,70	2,30	60	60	100 %	0	0 %
(Sondeo Nº 55)	2,30	3,30	100	100	100 %	0	0 %
	3,30	4,30	100	100	100 %	14	14 %
	4,30	5,30	100	94	94 %	10	10 %
	5,30	6,30	100	100	100 %	10	10 %
	6,30	7,30	100	87	87 %	26	26 %

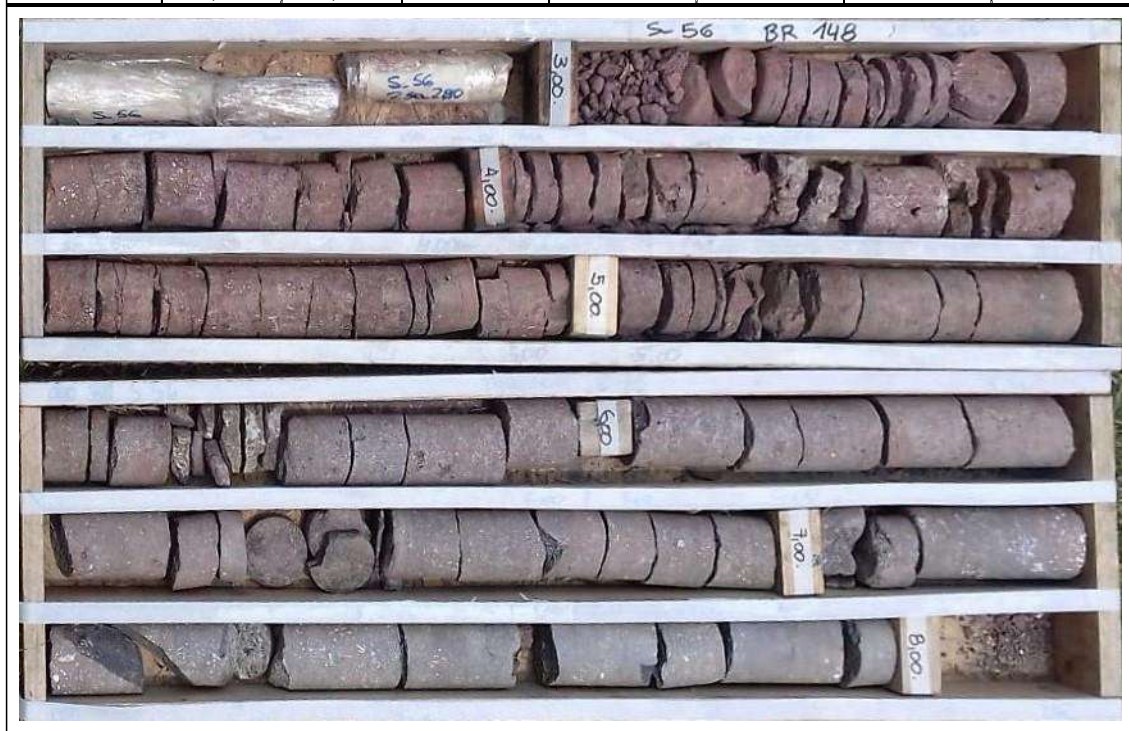
**PERFORACIONES EN ROCA - RECUPERACIÓN Y R.Q.D.**

Nombre del Cateo	Profundidad		Tirada	Recuperación		R.Q.D	
	De	A		cm	%	cm	%
	m	m	cm				
<b>BR 148</b>	3,00	4,00	100	86	86 %	0	0 %
(Sondeo Nº 56)	4,00	5,00	100	100	100 %	0	0 %
	5,00	6,00	100	95	95 %	0	0 %
	6,00	7,00	100	100	100 %	0	0 %
	7,00	8,00	100	100	100 %	35	35 %

- Por debajo y hasta los 7.00.m-, se halló roca fracturada con un índice de calidad de la roca muy mala (RQD% < 25%). Luego y hasta el final del sondeo se obtuvo un índice de calidad de roca mala (RQD de 35%).

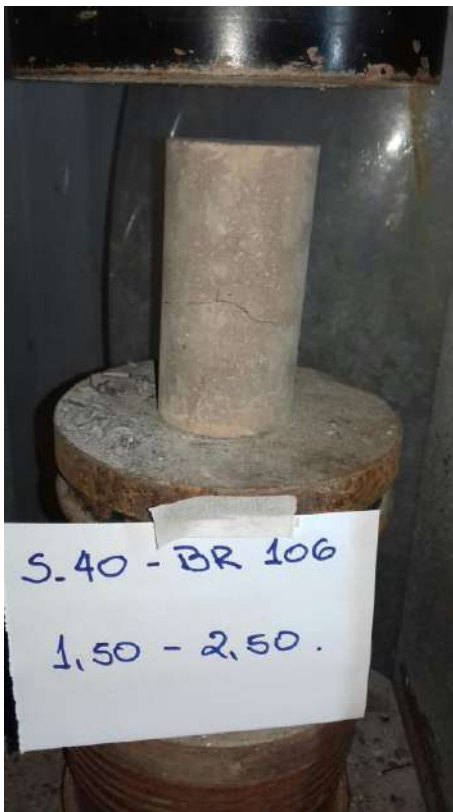
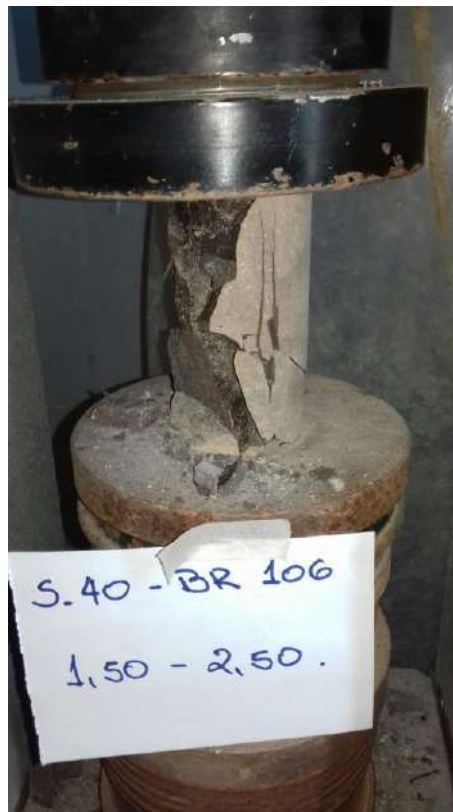
**ENSAYO DE COMPRESIÓN NO CONFINADA EN ESPECÍMENES CALADOS DE ROCA**

Identificación Nº	Profundidad (m)	Diámetro del Especimen (cm)	Altura del Especimen (cm)	Relación Altura - diámetro	Área Transversal del Especimen (cm <sup>2</sup> )	Carga Máxima (kg)	Resistencia a Compresión (kg/cm <sup>2</sup> )	Observaciones
BR 106 (sondeo 40)	1,50 - 2,50	6,30	11,50	1,83	31,17	16895,00	541,98

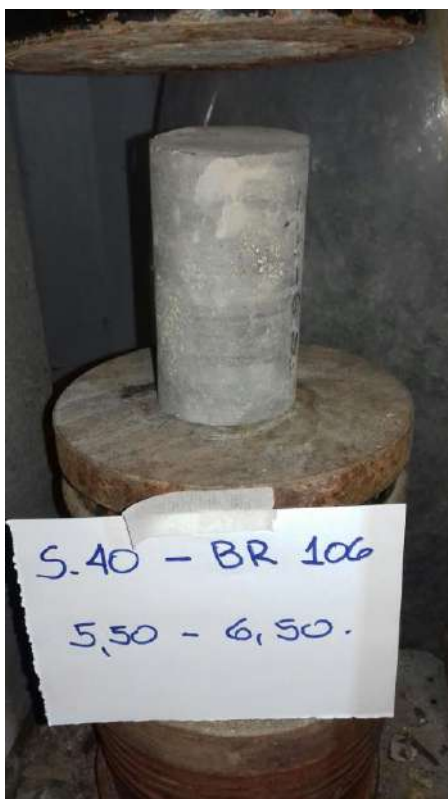
**ENSAYO DE COMPRESIÓN NO CONFINADA EN ESPECÍMENES CALADOS DE ROCA**

Identificación Nº	Profundidad (m)	Diámetro del Especímen (cm)	Altura del Especímen (cm)	Relación Altura - diámetro	Área Transversal del Especímen (cm <sup>2</sup> )	Carga Máxima (kg)	Resistencia a Compresión (kg/cm <sup>2</sup> )	Observaciones
BR 106 (sondeo 40)	5,50 - 6,50	6,30	11,50	1,83	31,17	30330,80	973,00

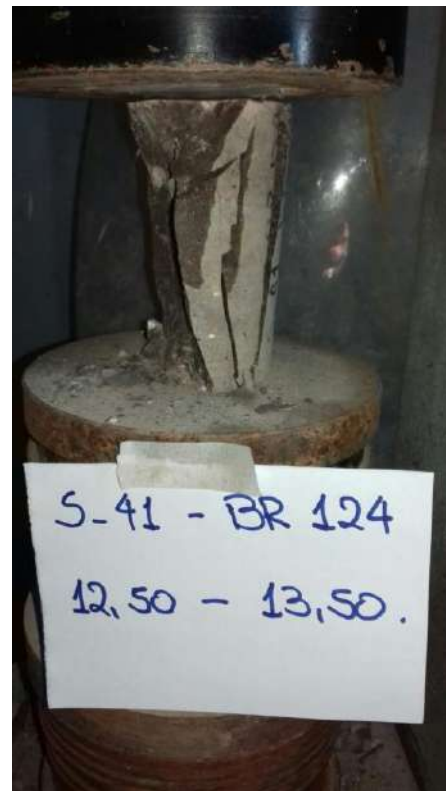
**ENSAYO DE COMPRESIÓN NO CONFINADA EN ESPECÍMENES CALADOS DE ROCA**

Identificación Nº	Profundidad (m)	Diámetro del Especímen (cm)	Altura del Especímen (cm)	Relación Altura - diámetro	Área Transversal del Especímen (cm <sup>2</sup> )	Carga Máxima (kg)	Resistencia a Compresión (kg/cm <sup>2</sup> )	Observaciones
BR 124 (sondeo 41)	12,50 - 13,50	6,30	11,50	1,83	31,17	51590,40	1655,00

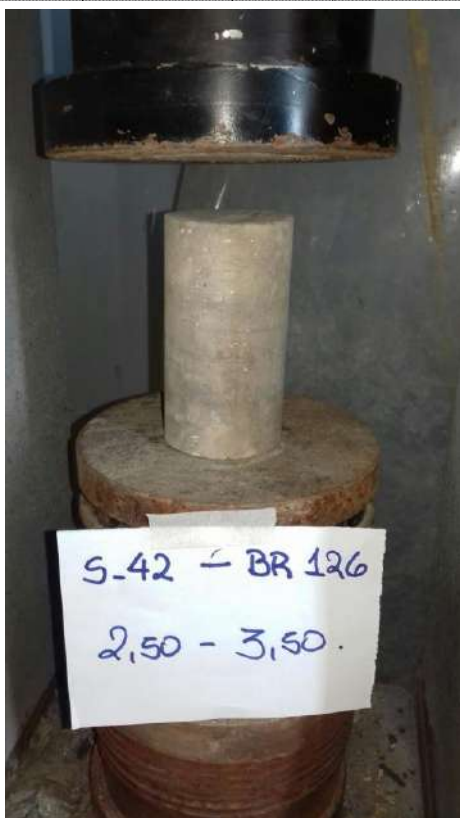
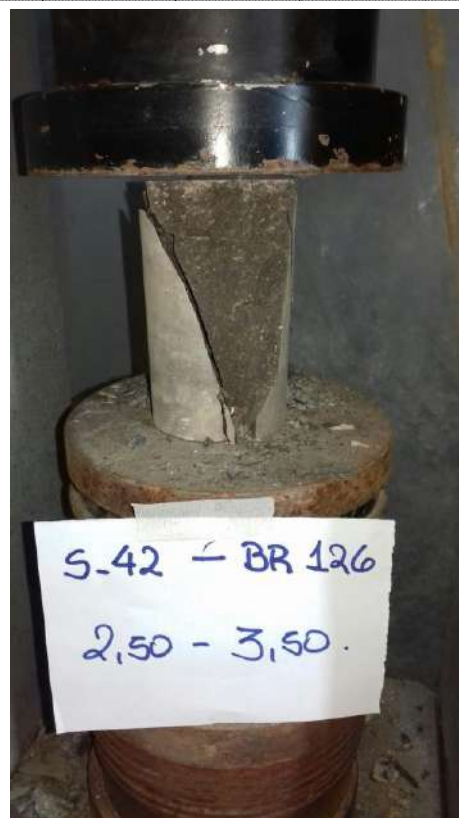
**ENSAYO DE COMPRESIÓN NO CONFINADA EN ESPECÍMENES CALADOS DE ROCA**

Identificación Nº	Profundidad (m)	Diámetro del Especímen (cm)	Altura del Especímen (cm)	Relación Altura - diámetro	Área Transversal del Especímen (cm <sup>2</sup> )	Carga Máxima (kg)	Resistencia a Compresión (kg/cm <sup>2</sup> )	Observaciones
BR 126 (sondeo 42)	2,50 - 3,50	6,30	11,50	1,83	31,17	18516,40	594,00

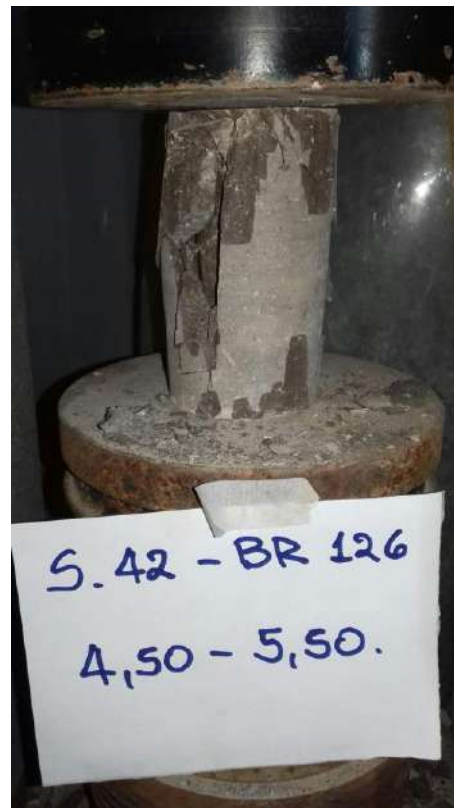
**ENSAYO DE COMPRESIÓN NO CONFINADA EN ESPECÍMENES CALADOS DE ROCA**

Identificación Nº	Profundidad (m)	Diámetro del Especímen (cm)	Altura del Especímen (cm)	Relación Altura - diámetro	Área Transversal del Especímen (cm <sup>2</sup> )	Carga Máxima (kg)	Resistencia a Compresión (kg/cm <sup>2</sup> )	Observaciones
BR 126 (sondeo 42)	4,50 - 5,50	6,30	11,50	1,83	31,17	51715,10	1659,00

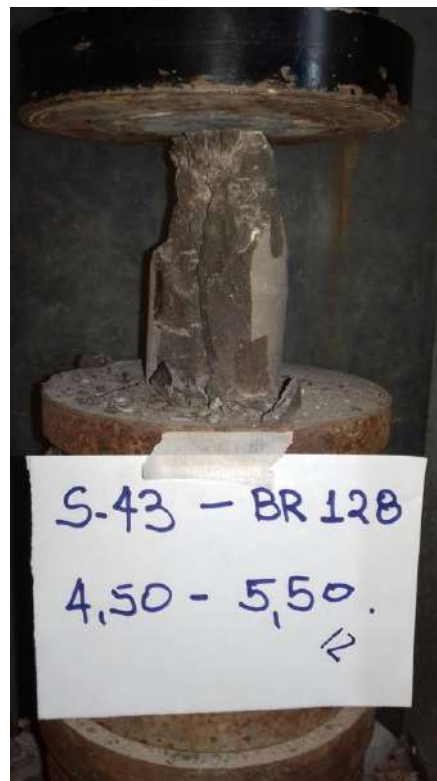
**ENSAYO DE COMPRESIÓN NO CONFINADA EN ESPECÍMENES CALADOS DE ROCA**

Identificación Nº	Profundidad (m)	Diámetro del Especímen (cm)	Altura del Especímen (cm)	Relación Altura - diámetro	Área Transversal del Especímen (cm <sup>2</sup> )	Carga Máxima (kg)	Resistencia a Compresión (kg/cm <sup>2</sup> )	Observaciones
BR 128 (sondeo 43)	4,50 - 5,50	6,30	11,50	1,83	31,17	49190,10	1578,00

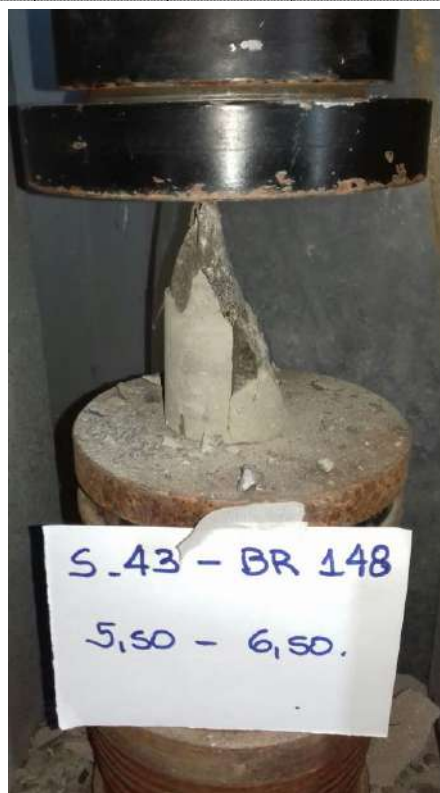
**ENSAYO DE COMPRESIÓN NO CONFINADA EN ESPECÍMENES CALADOS DE ROCA**

Identificación Nº	Profundidad (m)	Diámetro del Especímen (cm)	Altura del Especímen (cm)	Relación Altura - diámetro	Área Transversal del Especímen (cm <sup>2</sup> )	Carga Máxima (kg)	Resistencia a Compresión (kg/cm <sup>2</sup> )	Observaciones
BR 148 (sondeo 43)	5,50 - 6,50	6,30	11,50	1,83	31,17	38529,00	1236,00

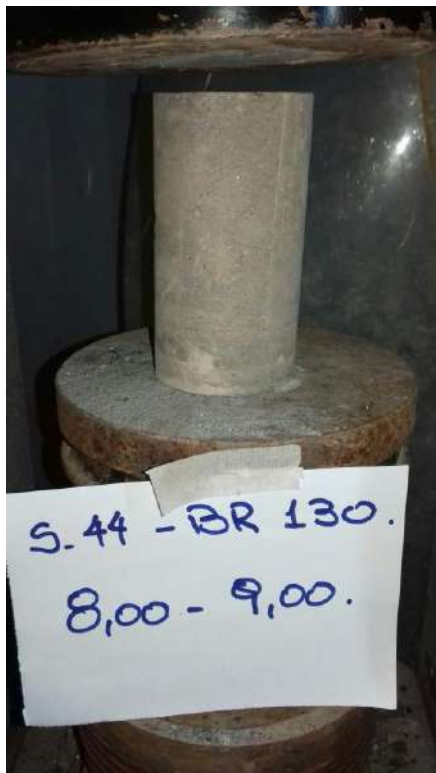
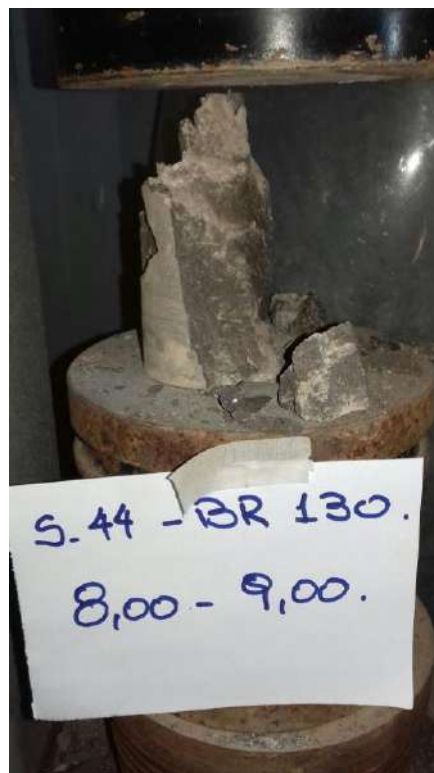
**ENSAYO DE COMPRESIÓN NO CONFINADA EN ESPECÍMENES CALADOS DE ROCA**

Identificación Nº	Profundidad (m)	Diámetro del Especímen (cm)	Altura del Especímen (cm)	Relación Altura - diámetro	Área Transversal del Especímen (cm <sup>2</sup> )	Carga Máxima (kg)	Resistencia a Compresión (kg/cm <sup>2</sup> )	Observaciones
BR 130 (sondeo 44)	8,00 - 9,00	6,30	11,50	1,83	31,17	45667,00	1464,98

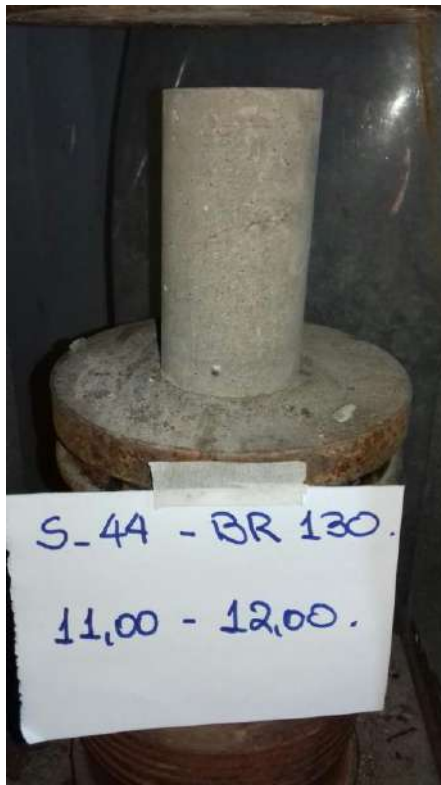
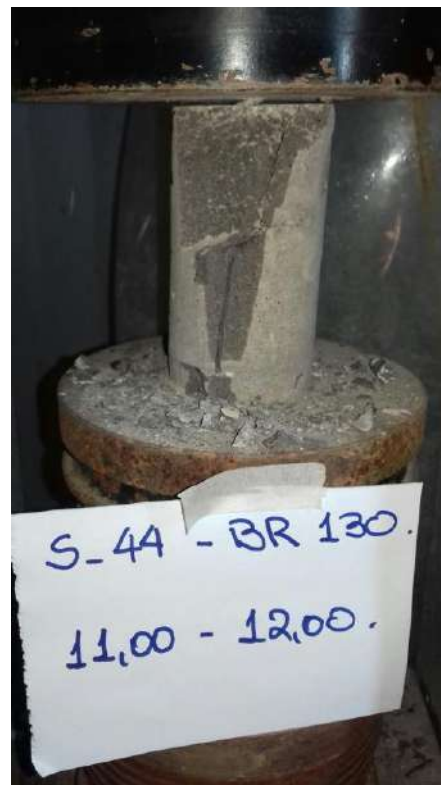
**ENSAYO DE COMPRESIÓN NO CONFINADA EN ESPECÍMENES CALADOS DE ROCA**

Identificación Nº	Profundidad (m)	Diámetro del Especímen (cm)	Altura del Especímen (cm)	Relación Altura - diámetro	Área Transversal del Especímen (cm <sup>2</sup> )	Carga Máxima (kg)	Resistencia a Compresión (kg/cm <sup>2</sup> )	Observaciones
BR 130 (sondeo 44)	11,00 - 12,00	6,30	11,50	1,83	31,17	20262,00	650,00

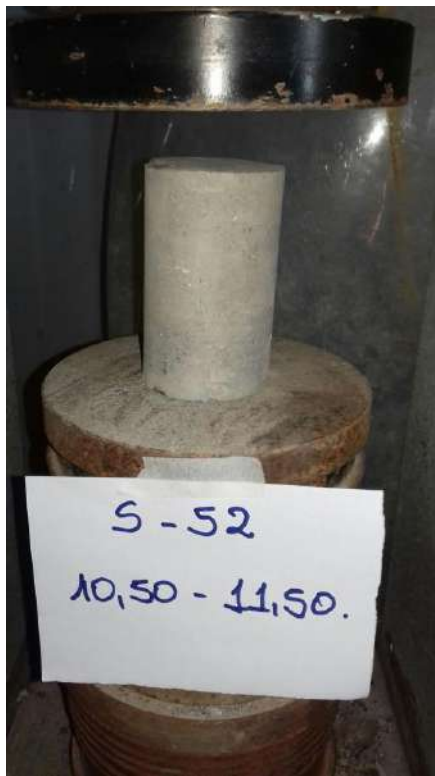
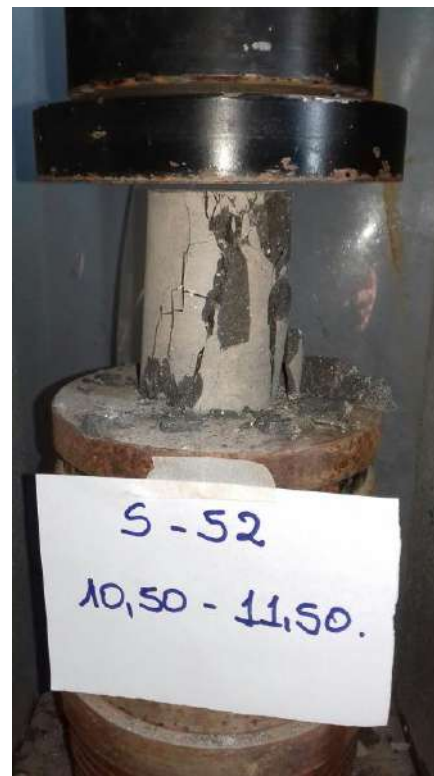
**ENSAYO DE COMPRESIÓN NO CONFINADA EN ESPECÍMENES CALADOS DE ROCA**

Identificación Nº	Profundidad (m)	Diámetro del Especímen (cm)	Altura del Especímen (cm)	Relación Altura - diámetro	Área Transversal del Especímen (cm <sup>2</sup> )	Carga Máxima (kg)	Resistencia a Compresión (kg/cm <sup>2</sup> )	Observaciones
BR 138 (sondeo 52)	10,50 - 11,50	6,30	11,50	1,83	31,17	17861,90	573,00

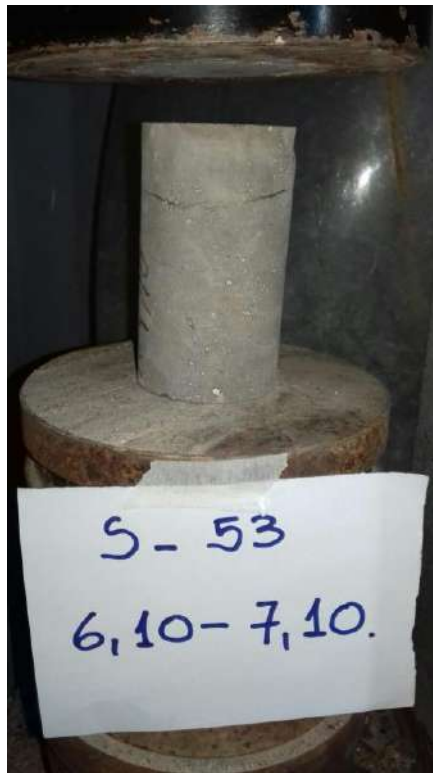
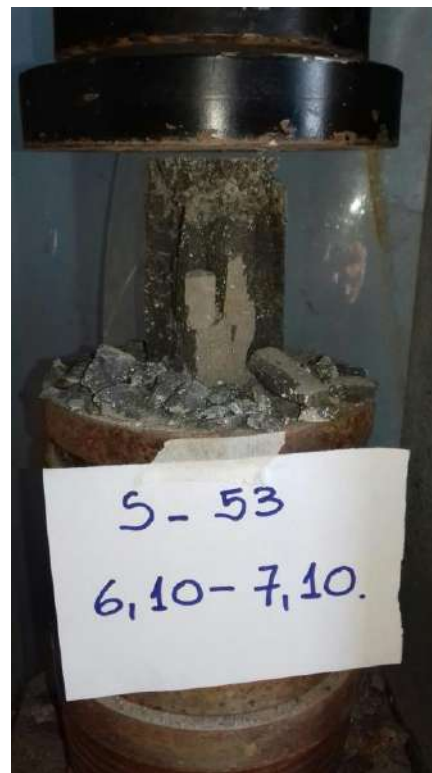
**ENSAYO DE COMPRESIÓN NO CONFINADA EN ESPECÍMENES CALADOS DE ROCA**

Identificación Nº	Profundidad (m)	Diámetro del Especimen (cm)	Altura del Especimen (cm)	Relación Altura - diámetro	Área Transversal del Especimen (cm <sup>2</sup> )	Carga Máxima (kg)	Resistencia a Compresión (kg/cm <sup>2</sup> )	Observaciones
BR 140 (sondeo 53)	6,10 - 7,10	6,30	11,50	1,83	31,17	29956,70	961,00
