OBRA: ESTUDIO GEOTÉCNICO EN PUENTES FFCC.

UBICACIÓN: RÍO NEGRO-PASO DE LOS TOROS. R.O.U.			
		DOCUMENTO TIPO:			
<b>INFORME GEOTECNICO</b>				1 DE 69	<b>A</b>

## **INFORME ESTUDIO GEOTÉCNICO**

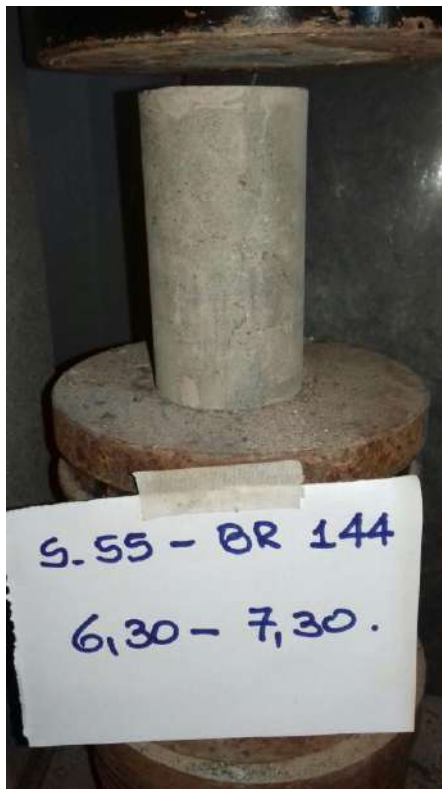
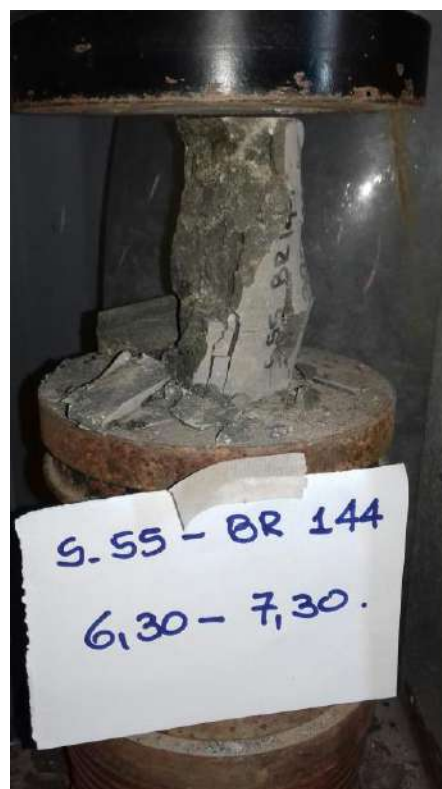
**ENSAYO DE COMPRESIÓN NO CONFINADA EN ESPECÍMENES CALADOS DE ROCA**

Identificación Nº	Profundidad (m)	Diámetro del Especímen (cm)	Altura del Especímen (cm)	Relación Altura - diámetro	Área Transversal del Especímen (cm <sup>2</sup> )	Carga Máxima (kg)	Resistencia a Compresión (kg/cm <sup>2</sup> )	Observaciones
BR 144 (sondeo 55)	6,30 - 7,30	6,30	11,50	1,83	31,17	35817,20	1149,00
