OBRA: ESTUDIO GEOTÉCNICO EN PUENTES FFCC.

UBICACIÓN: RÍO SANTA LUCIA- DPTO. CANELONES, R.O.U.			
DOCUMENTO TIPO:				HOJA:	REVISIÓN:
<b>INFORME GEOTECNICO</b>				1 DE 31	<b>B</b>

## **INFORME ESTUDIO GEOTÉCNICO**

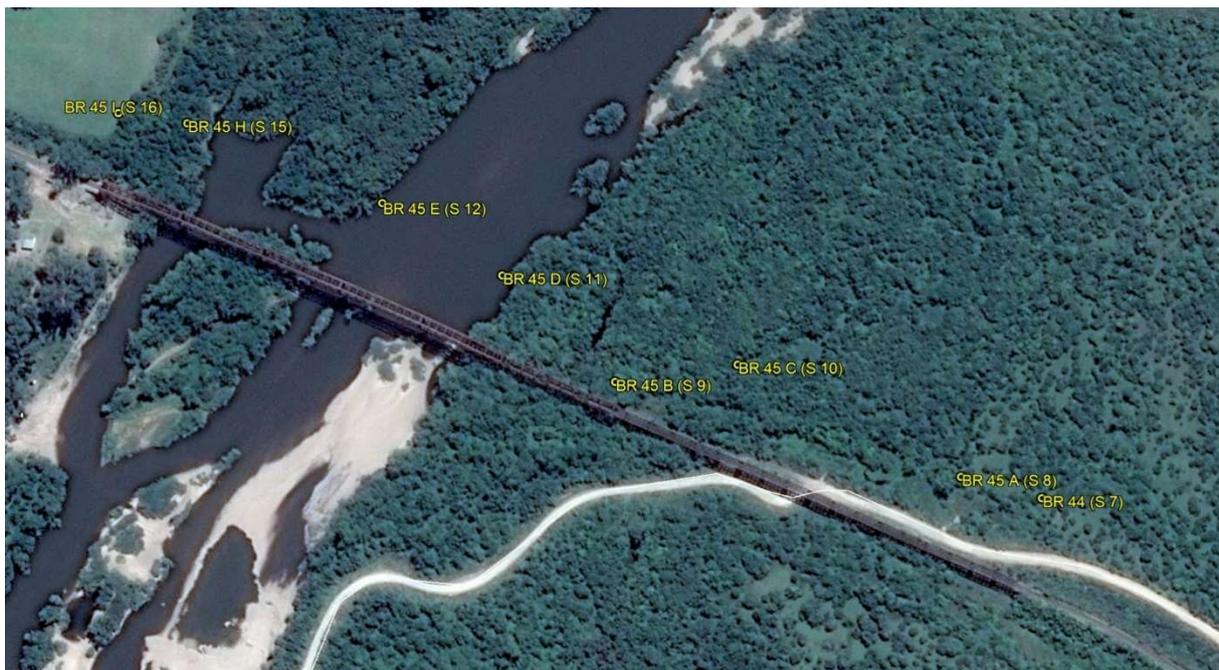
Ubicación de sondeos realizados en puente FFCC sobre Rio Santa Lucia, Canelones.

Se efectuaron ocho perforaciones en cercanías al puente FFCC sobre río Santa Lucía, departamento Canelones, cuya ubicación se aprecia en la imagen adjunta, alcanzándose profundidades de hasta 13.50 metros, como se desprende de las planillas respectivas.

ID Sondeo	Prof. [m]	Coordenadas UTM (21H)		Nivel Freático [m]
BR 44 (S 7)	8,00	556,455 m E	6.191,325 m S	No se halló
BR 45 A (S 8)	8,00	556,406 m E	6.191,338 m S	No se halló
BR 45 B (S 9)	12,15	556,197 m E	6.191,397 m S	No se halló
BR 45 C (S 10)	11,00	556,271 m E	6.191,407 m S	No se halló
BR 45 D (S 11)	11,00	556,129 m E	6.191,462 m S	No se halló
BR 45 E (S 12)	13,50	556,080 m E	6.191,492 m S	14,00
BR 45 H (S 15)	10,00	555,938 m E	6.191,556 m S	0,25
BR 45 I (S16)	11,00	555,897 m E	6.191,562 m S	No se halló

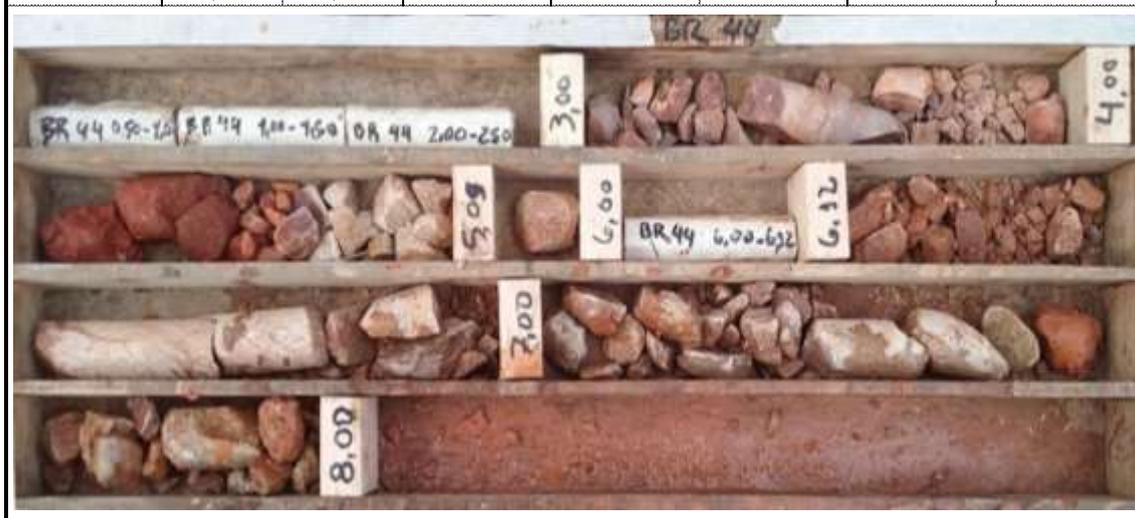
**PERFORACIONES EN ROCA - RECUPERACIÓN Y R.Q.D.**

Nombre del Cateo	Profundidad		Tirada cm	Recuperación		R.Q.D	
	De m	A m		cm	%	cm	%
<b>BR 44</b>	3,00	4,00	100	40	40 %	0	0 %
<b>(Sondeo Nº 7)</b>	4,00	5,00	100	39	39 %	0	0 %
	6,12	7,00	88	65	74 %	0	0 %
	7,00	8,00	100	75	75 %	0	0 %

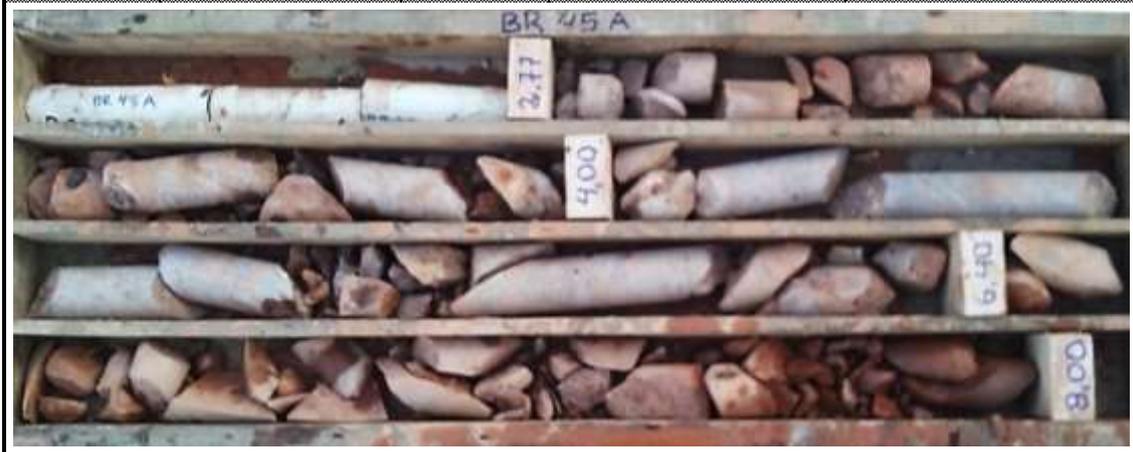
**PERFORACIONES EN ROCA - RECUPERACIÓN Y R.Q.D.**

Nombre del Cateo	Profundidad		Tirada cm	Recuperación		R.Q.D	
	De m	A m		cm	%	cm	%
<b>BR 45 A</b>	2,77	4,00	123	100	81 %	0	0 %
<b>(Sondeo Nº 8)</b>	4,00	6,40	240	137	57 %	41	17 %
	6,40	8,00	160	106	66 %	0	0 %

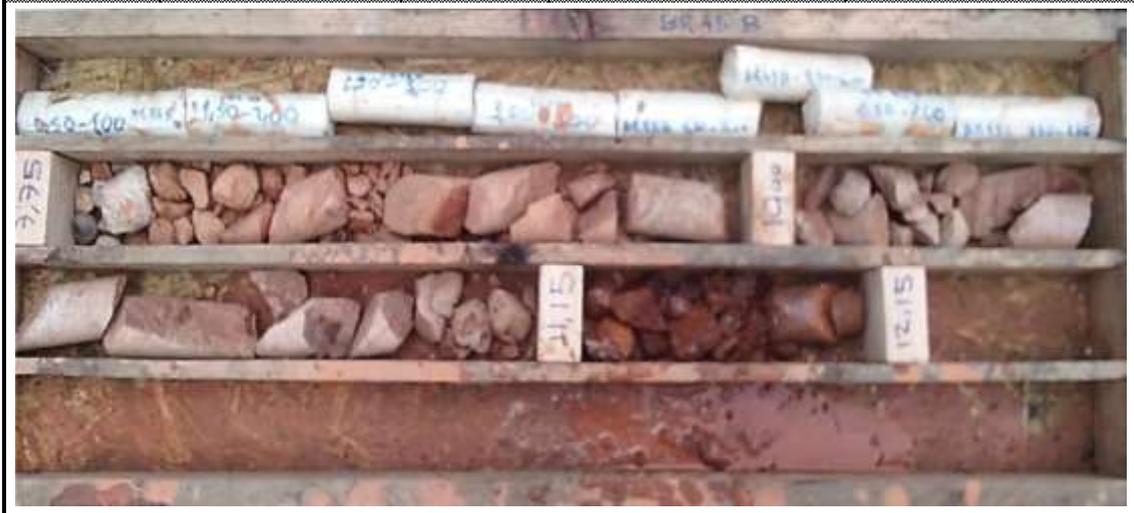
**PERFORACIONES EN ROCA - RECUPERACIÓN Y R.Q.D.**

Nombre del Cateo	Profundidad		Tirada cm	Recuperación		R.Q.D	
	De	A		cm	%	cm	%
	m	m					
<b>BR 45 B</b>	7,75	10,00	225	68	30 %	0	0 %
<b>(Sondeo Nº 9)</b>	10,00	11,15	115	73	63 %	0	0 %
	11,15	12,15	100	27	27 %	0	0 %

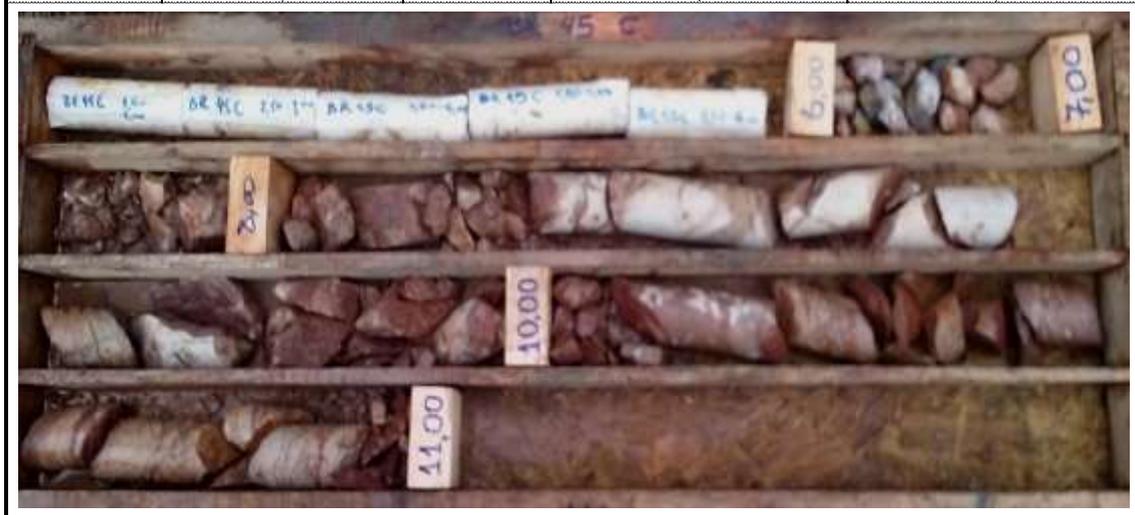
**PERFORACIONES EN ROCA - RECUPERACIÓN Y R.Q.D.**

Nombre del Cateo	Profundidad		Tirada cm	Recuperación		R.Q.D	
	De m	A m		cm	%	cm	%
<b>BR 45 C</b>	6,00	7,00	100	20	20 %	0	0 %
<b>(Sondeo Nº 10)</b>	7,00	8,00	100	18	18 %	0	0 %
	8,00	10,00	200	115	58 %	11	6 %
	10,00	11,00	100	83	83 %	10	10 %

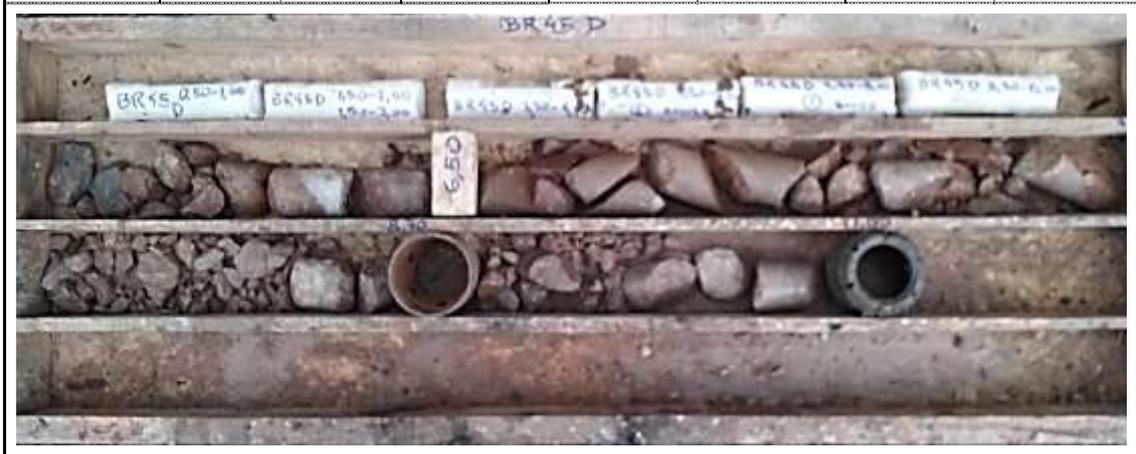
PERFORACIONES EN ROCA - RECUPERACIÓN Y R.Q.D.

Nombre del Cateo	Profundidad		Tirada cm	Recuperación		R.Q.D	
	De m	A m		cm	%	cm	%
<b>BR 45 D</b>	5,59	6,50	91	37	41 %	0	0 %
<b>(Sondeo Nº 11)</b>	6,50	7,50	100	62	62 %	0	0 %
	7,50	8,70	120	30	25 %	0	0 %
	8,70	11,00	230	31	13 %	0	0 %

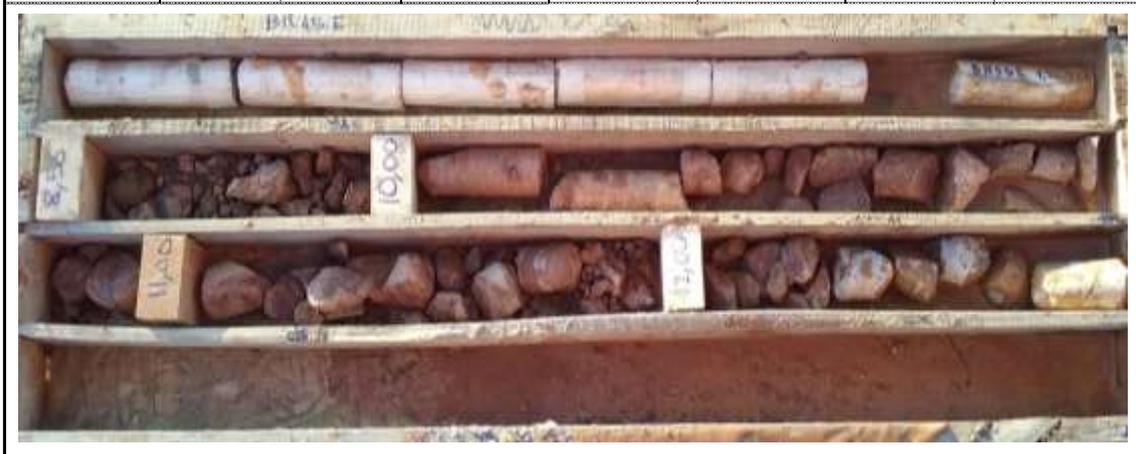
PERFORACIONES EN ROCA - RECUPERACIÓN Y R.Q.D.

Nombre del Cateo	Profundidad		Tirada cm	Recuperación		R.Q.D	
	De m	A m		cm	%	cm	%
<b>BR 45 E</b>	8,56	10,00	144	27	19 %	0	0 %
<b>(Sondeo N° 12)</b>	10,00	11,00	100	76	76 %	0	0 %
	11,00	12,00	100	44	44 %	0	0 %
	12,00	13,50	150	42	28 %	0	0 %

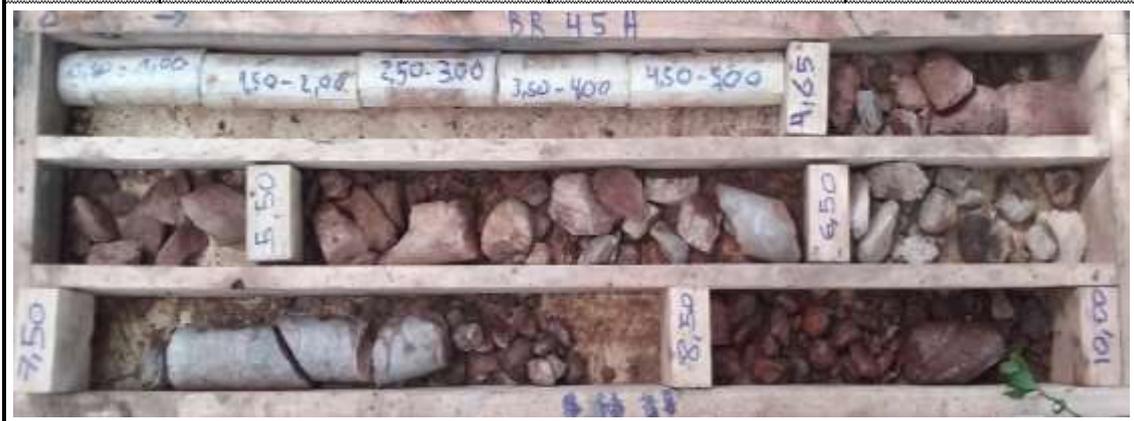
**PERFORACIONES EN ROCA - RECUPERACIÓN Y R.Q.D.**

Nombre del Cateo	Profundidad		Tirada cm	Recuperación		R.Q.D	
	De	A		cm	%	cm	%
	m	m					
<b>BR 45 H</b>	4,65	5,50	85	50	59 %	0	0 %
(Sondeo N° 15)	5,50	6,50	100	50	50 %	0	0 %
	6,50	7,50	100	34	34 %	0	0 %
	7,50	8,50	100	38	38 %	0	0 %
	8,50	10,00	150	34	23 %	0	0 %

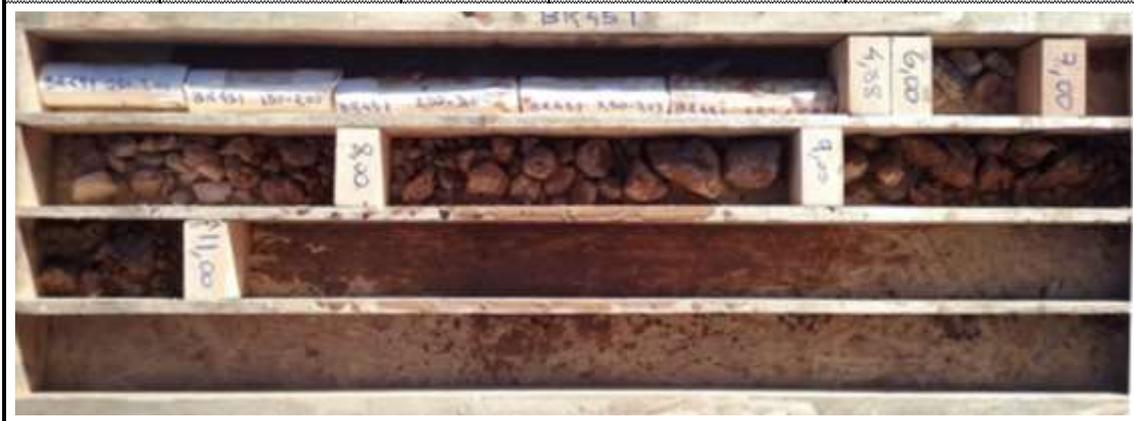
**PERFORACIONES EN ROCA - RECUPERACIÓN Y R.Q.D.**

Nombre del Cateo	Profundidad		Tirada cm	Recuperación		R.Q.D	
	De m	A m		cm	%	cm	%
BR 45 I	4,88	6,00	112	112	100 %	0	0 %
(Sondeo N° 16)	6,00	7,00	100	100	100 %	0	0 %
	7,00	8,00	100	100	100 %	0	0 %
	8,00	9,00	100	100	100 %	0	0 %
	9,00	11,00	200	200	100 %	0	0 %

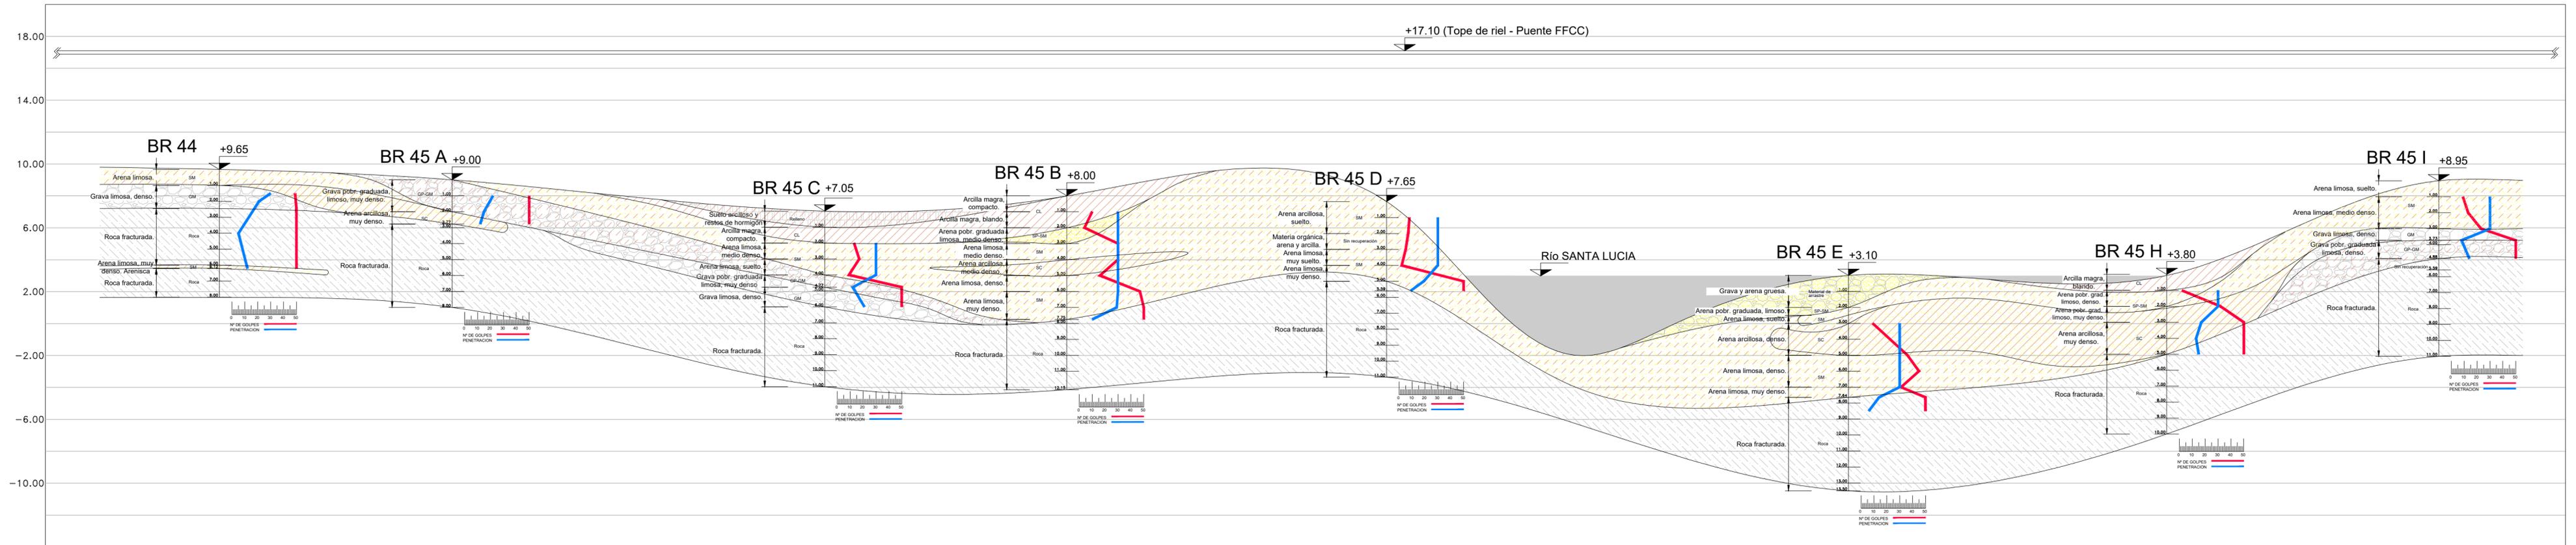
## PERFILES GEOTÉCNICOS

PERFIL GEOTECNICO  
 UBICACION: RIO SANTA LUCIA- 25 DE AGOSTO - R.O.U.
