INFORME SOBRE LA SITUACIÓN DE LA UNIDAD N°26

Cárcel de Tacuarembó

Informe N° 084/MNP- SA/2017

Montevideo, 04 de octubre de 2017

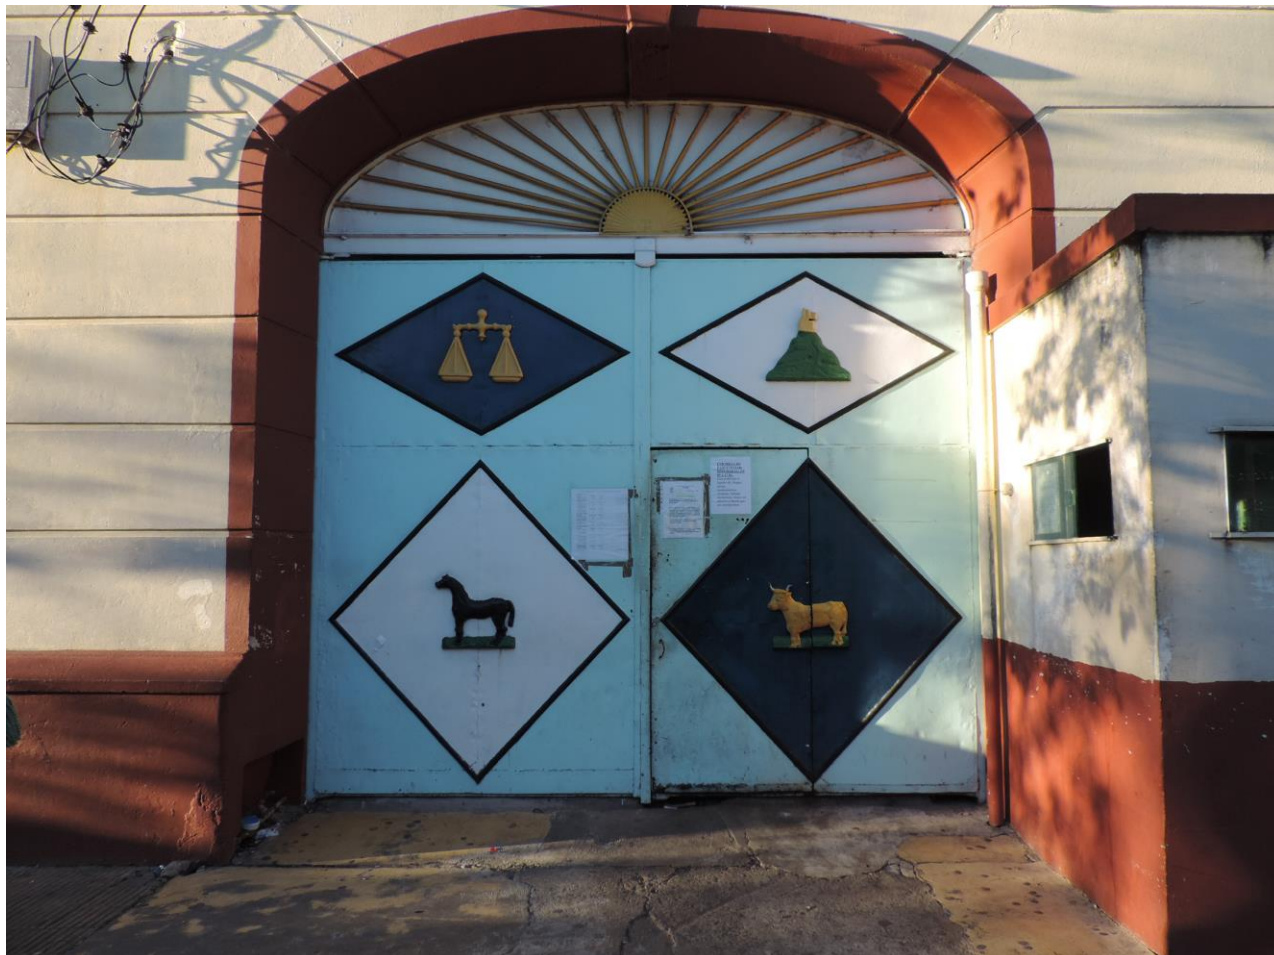
Foto 1 – Portón de ingreso

El ingreso es un portón de metal con una caseta de vigilancia sobre la calle General Artigas N° 212 (**FOTO 1**).

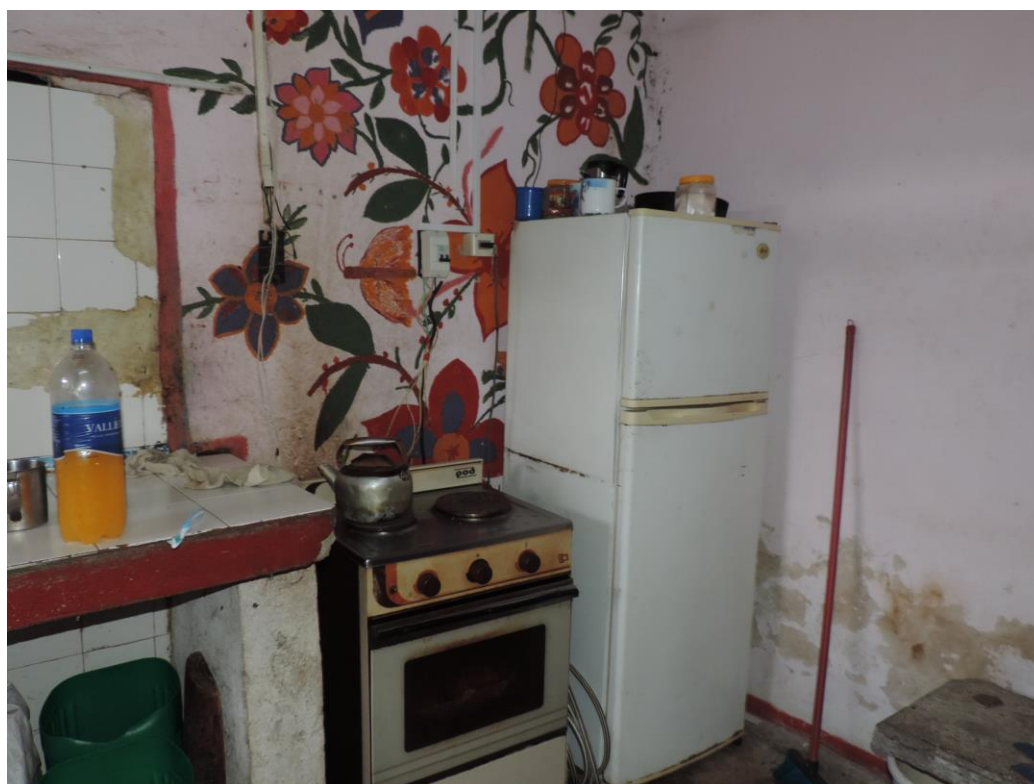
Foto 3 – Cocina

En la cocina donde se constató que hay cuatro personas con comisión para desarrollar la actividad. Se constató la insuficiencia de provisiones, espacios inadecuados para el almacenamiento y refrigeración, así como la muy mala calidad de las verduras. **(FOTO 3)**

TERCERO.- Se adecue la provisión de cantidad y calidad de los alimentos a los requerimientos del número de personas privadas de libertad y sus necesidades nutricionales, asegurándose condiciones mínimas en el traslado, almacenamiento y elaboración de los mismos atendiendo a reducir la contaminación alimentaria. Debe realizarse una previsión de menú semanal en que se incluyan las variantes para personas que requieran dietas especiales (diabéticos, hipertensos, celíacos, etc.)

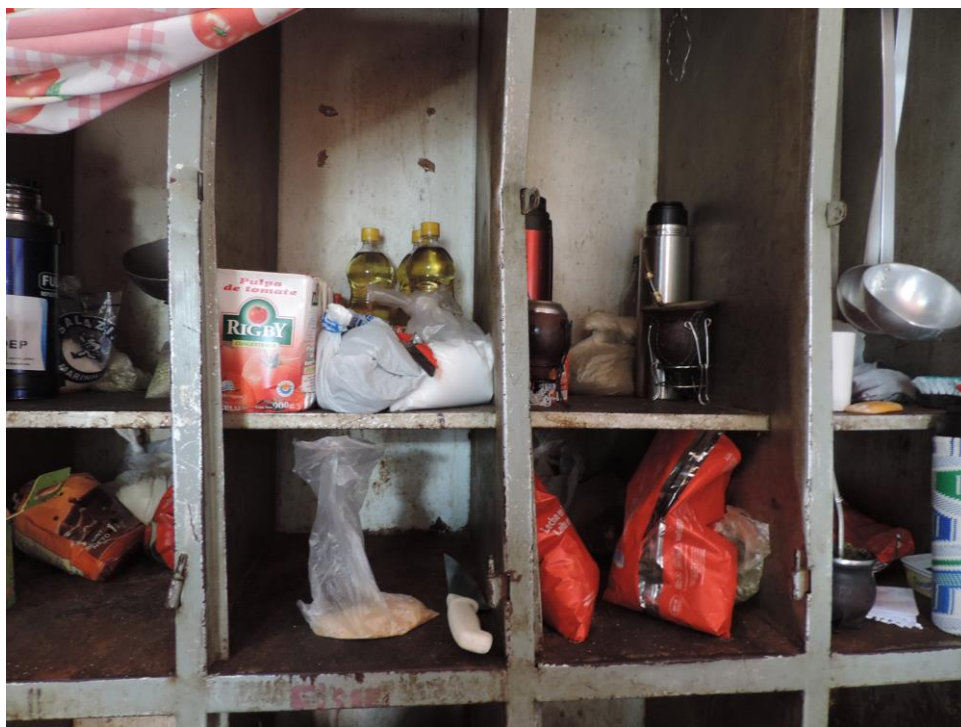
Foto 4 – Cocina, detalle de almacenamiento de provisiones

Las provisiones existentes ese viernes para la provisión de cuatro comidas para fin de semana para abastecer a los 153 reclusos eran: 3 litros de aceite. 2 kilos de sal, 4

litros de salsa de tomate, 12 kilos de arroz por comida y una bolsa con vegetales (zanahorias, calabazas). **(FOTO 4)**

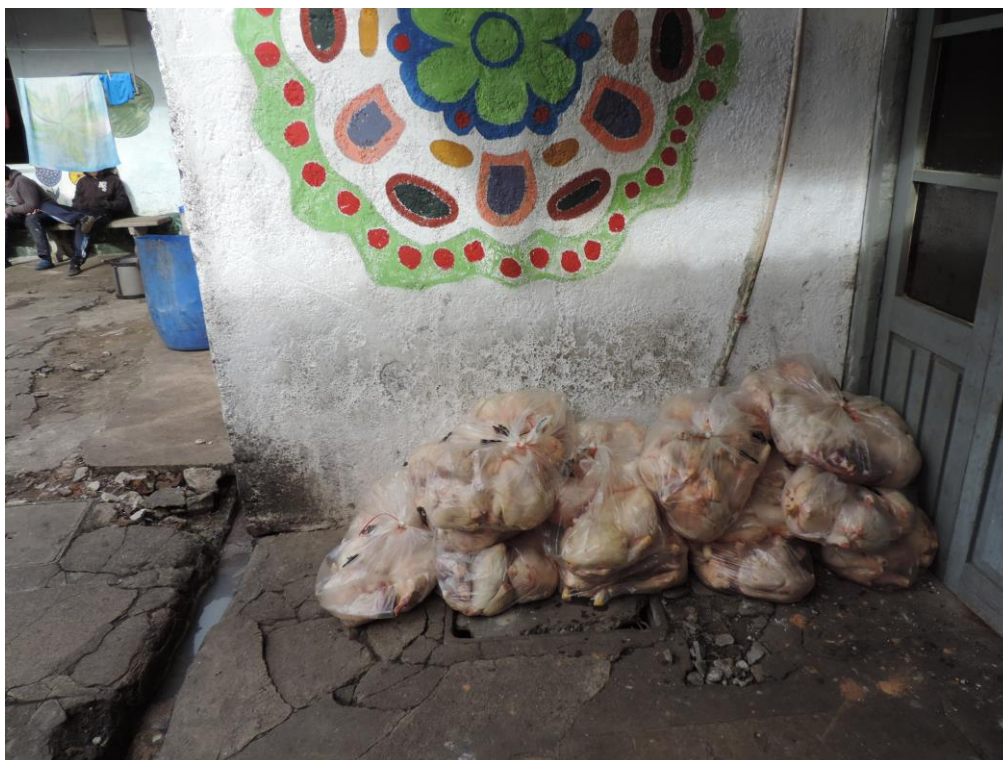
Foto 5 – Pollos destinados a consumo

En el patio, se encontraron bolsas conteniendo pollos, informándose que se trataba de la provisión recientemente trasladada por el Director. Los pollos llegan desde Durazno y se mantienen embolsados a la intemperie ya que no se cuenta con vehículo adecuado para su traslado ni heladeras para su conservación y almacenaje. No hay estructura que mantenga la cadena de frío de los alimentos frescos (carnes, verduras). **(FOTO 5)**

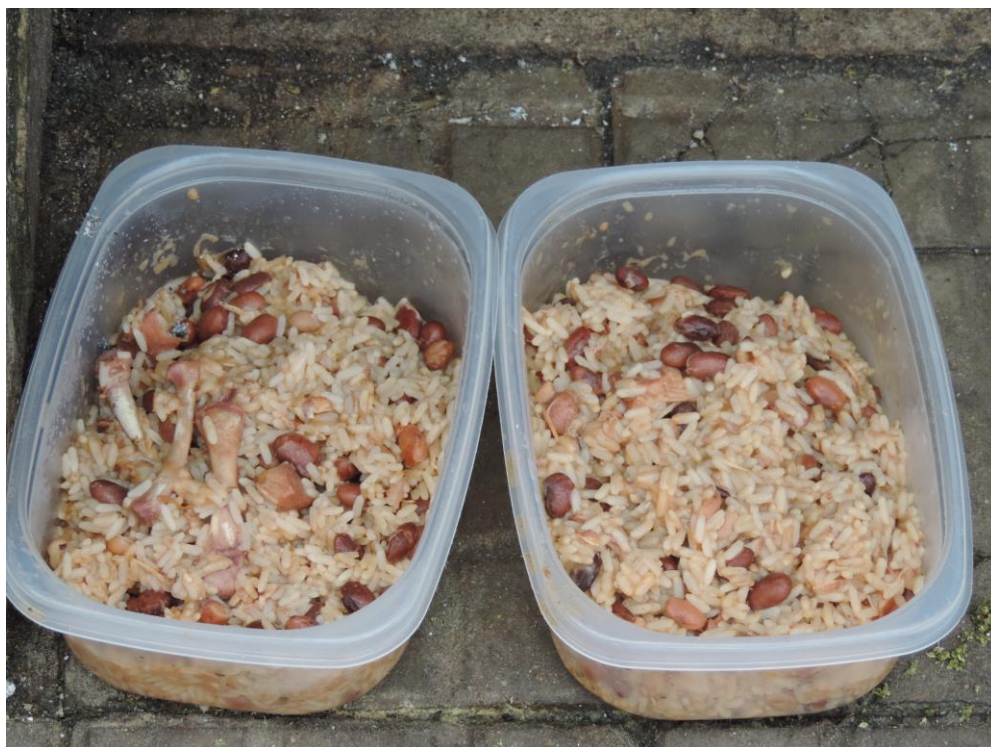
Foto 6 – Vianda de almuerzo

El día de la visita el almuerzo consistió en arroz con porotos. **(FOTO 6)**

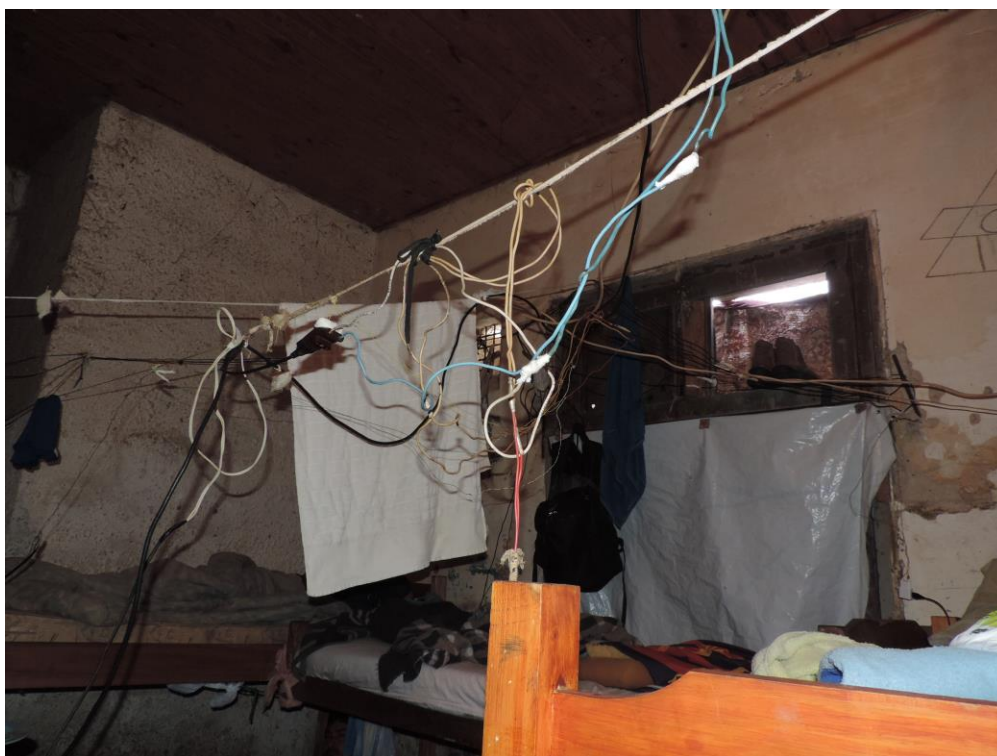
Foto 7 – Pabellón, detalle conexión eléctrica

Se constató la existencia de instalaciones eléctricas ruinosas, cables sin protección alguna, muchas veces en contacto con ropa u otros materiales posiblemente inflamables **(FOTOS 7 y 8)**

La precariedad de la instalación eléctrica afecta a toda la Unidad, si bien se verifican arreglos en la zona de oficinas.

El Director informó que está prevista la limpieza y refacción de los pabellones, atendiendo particularmente a la situación de las conexiones eléctricas y la instalación de cuchetas.

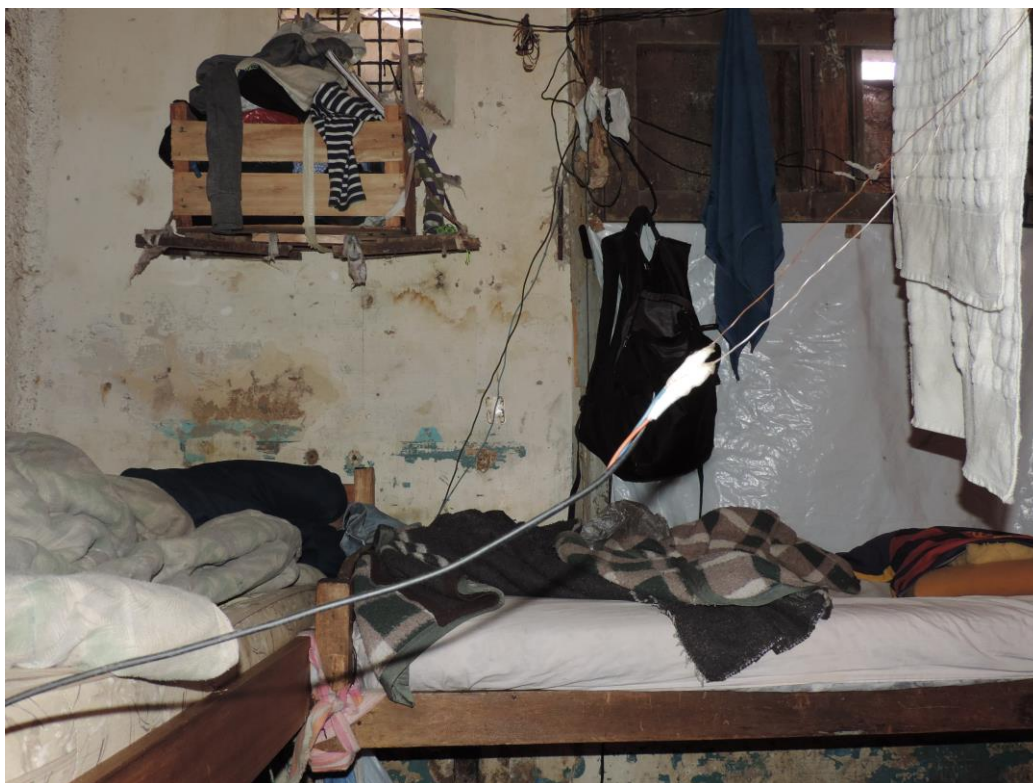
Foto 8 – Pabellón, hacinamiento y detalle de conexión eléctrica

Se encuentran los cuatro pabellones y los cuartos, en condiciones precarias, con una situación muy grave de sobrepoblación y hacinamiento. Existe escasa circulación de aire, condiciones ruinosas en paredes y techo así como situaciones de riesgo sanitario y eléctrico.

Se verifica que muchos reclusos duermen en el piso, sobre colchonetas precarias ubicadas en los espacios entre camastros.

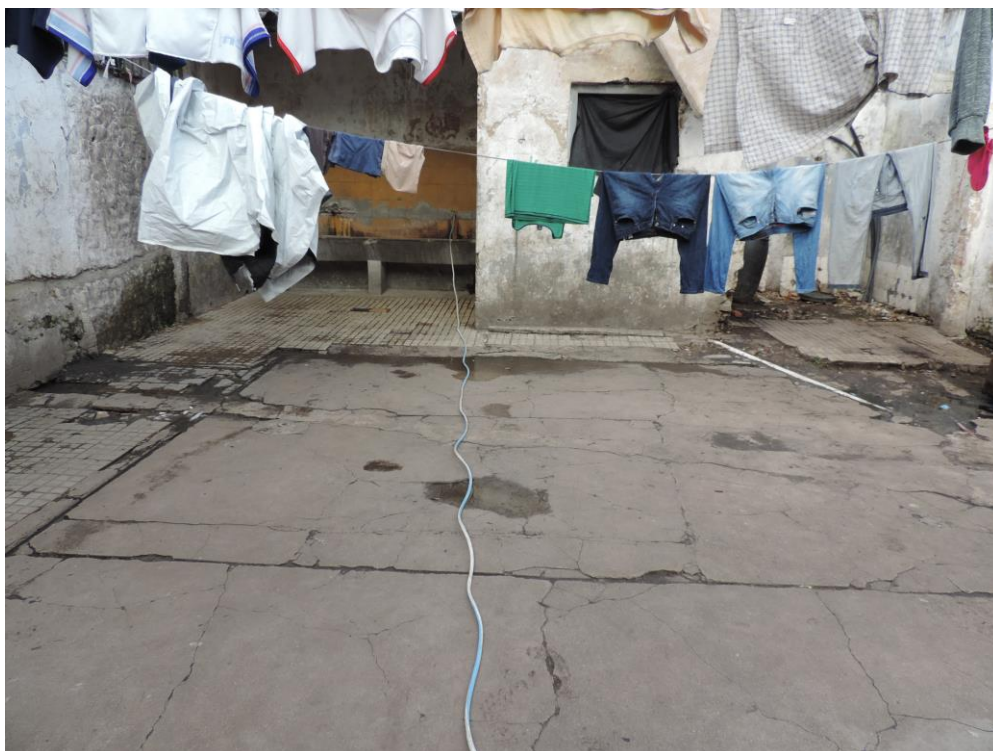
Foto 10– Conexión precaria de manguera para ingreso de agua corriente

Se constataron graves dificultades con el acceso al agua potable. En efecto el Pabellón 1 tiene disponible agua solamente tres horas en la mañana y tres horas en la tarde, a través de una manguera conectada a una pileta del patio **(FOTO 9)**.

Según la información proporcionada por el equipo de Dirección estas dificultades surgen tanto de la carencia de un tanque como de que el ingreso del agua tiene el caudal previsto para una casa de familia. Se habrían realizado gestiones en OSE para el aumento del volumen de agua pero aún no se resolvió esa solicitud.

SEGUNDO.- Se garantice el pronto acceso al agua potable, realizándose efectivamente los trámites, habilitaciones y reformas que correspondan.

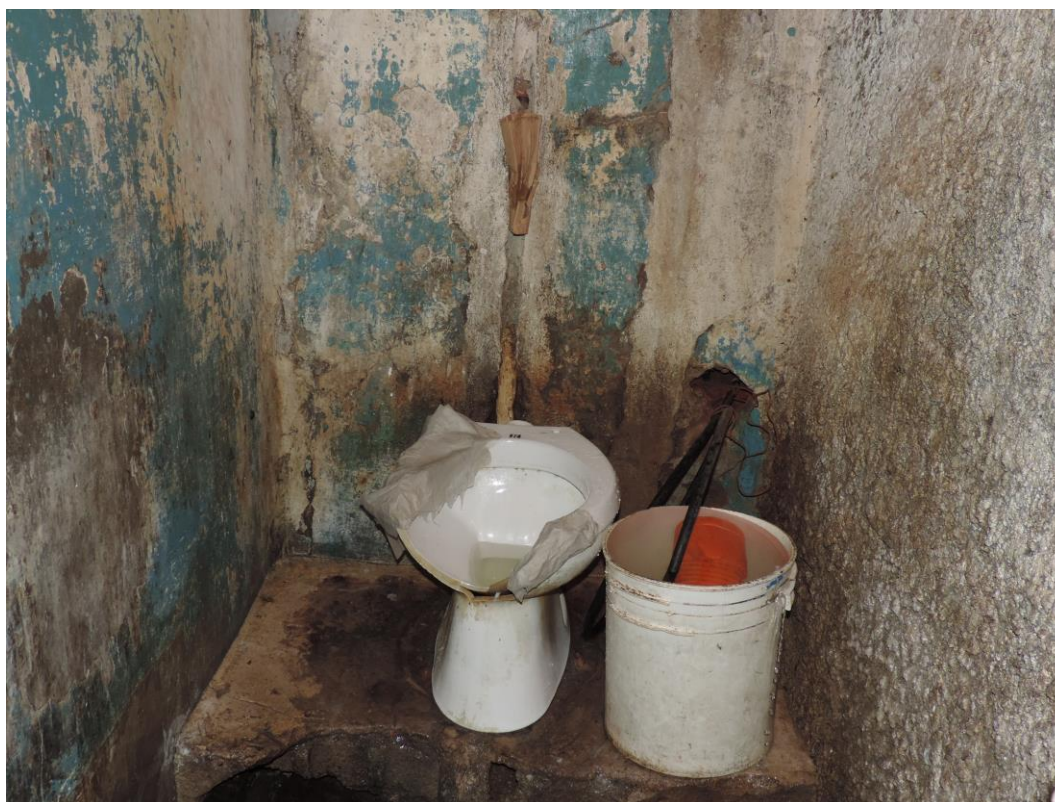
Foto 10– Baño de pabellón

Las condiciones de los baños o letrinas de cada pabellón son ruinosas, sin ventilación, ni intimidad alguna. Un único servicio sanitario precario deber cubrir la necesidad fisiológica de más de 30 personas. **(FOTO 10 y 11)**
