INFORME SOBRE LA SITUACIÓN DE LA UNIDAD N°26

Cárcel de Tacuarembó

Informe N° 084/MNP- SA/2017

Montevideo, 04 de octubre de 2017

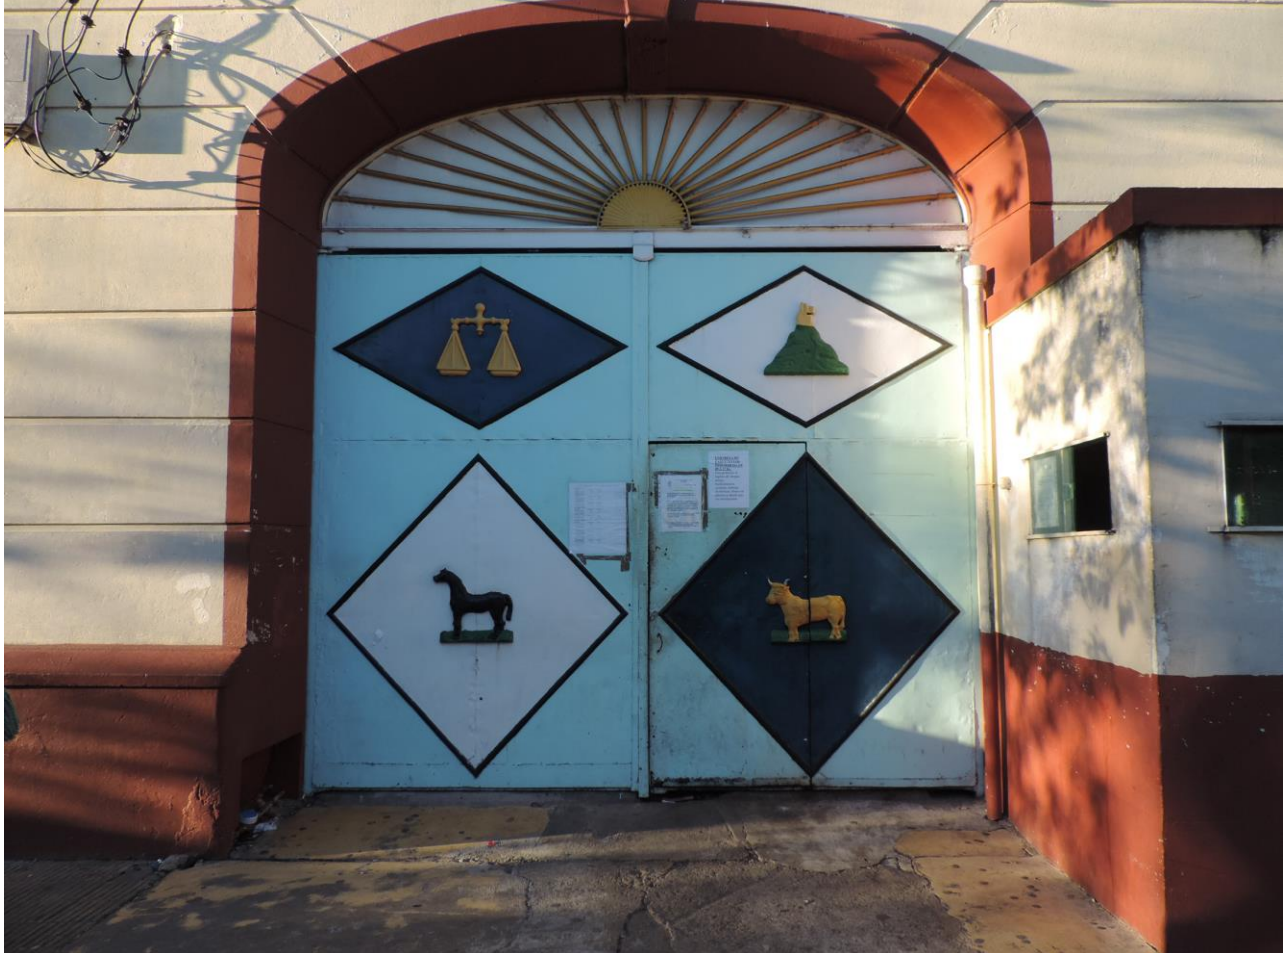
Foto 1 – Portón de ingreso

El ingreso es un portón de metal con una caseta de vigilancia sobre la calle General Artigas N° 212 (**FOTO 1**).

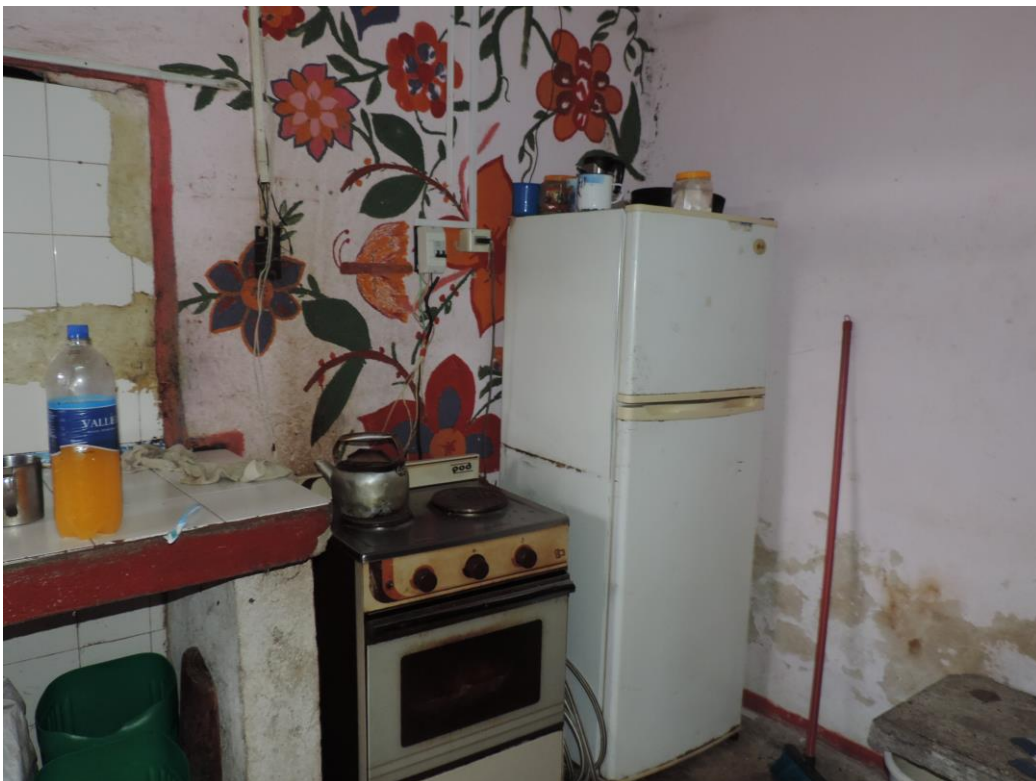
Foto 3 – Cocina

En la cocina donde se constató que hay cuatro personas con comisión para desarrollar la actividad. Se constató la insuficiencia de provisiones, espacios inadecuados para el almacenamiento y refrigeración, así como la muy mala calidad de las verduras. **(FOTO 3)**

TERCERO.- Se adecue la provisión de cantidad y calidad de los alimentos a los requerimientos del número de personas privadas de libertad y sus necesidades nutricionales, asegurándose condiciones mínimas en el traslado, almacenamiento y elaboración de los mismos atendiendo a reducir la contaminación alimentaria. Debe realizarse una previsión de menú semanal en que se incluyan las variantes para personas que requieran dietas especiales (diabéticos, hipertensos, celíacos, etc.)

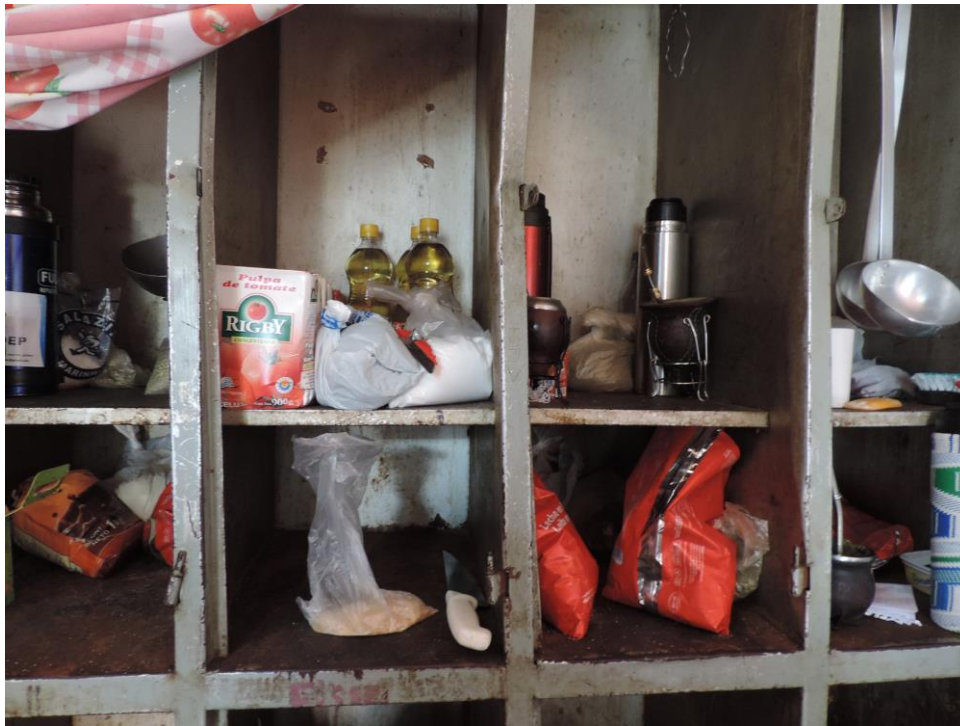
Foto 4 – Cocina, detalle de almacenamiento de provisiones

Las provisiones existentes ese viernes para la provisión de cuatro comidas para fin de semana para abastecer a los 153 reclusos eran: 3 litros de aceite. 2 kilos de sal, 4

litros de salsa de tomate, 12 kilos de arroz por comida y una bolsa con vegetales (zanahorias, calabazas). **(FOTO 4)**

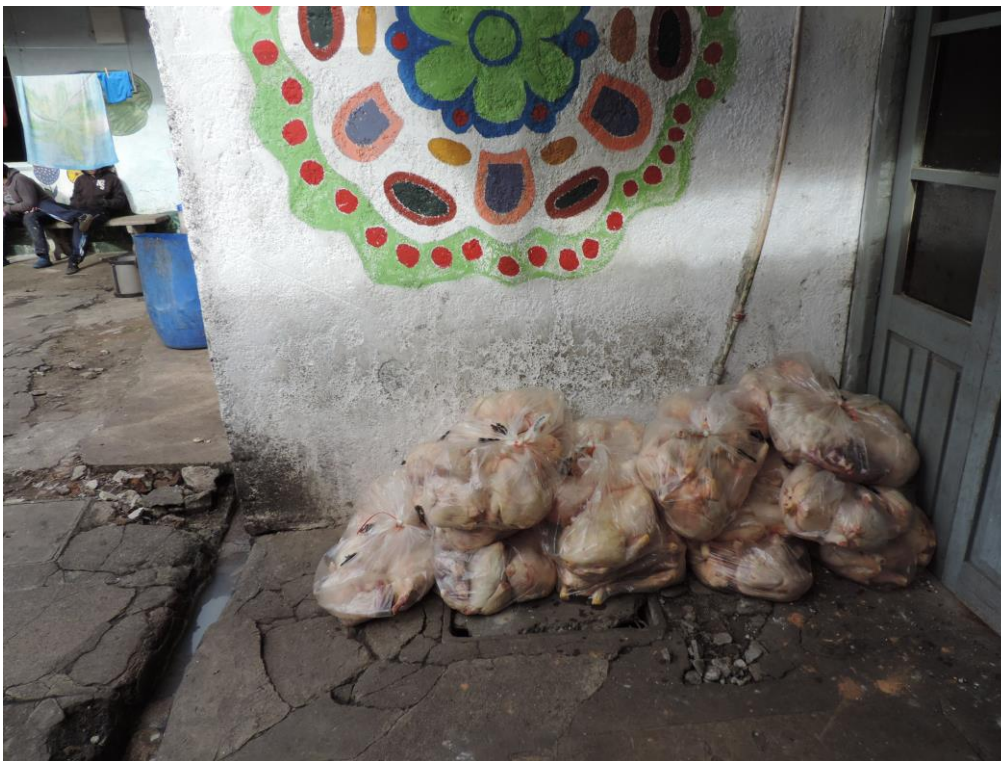
Foto 5 – Pollos destinados a consumo

En el patio, se encontraron bolsas conteniendo pollos, informándose que se trataba de la provisión recientemente trasladada por el Director. Los pollos llegan desde Durazno y se mantienen embolsados a la intemperie ya que no se cuenta con vehículo adecuado para su traslado ni heladeras para su conservación y almacenaje. No hay estructura que mantenga la cadena de frío de los alimentos frescos (carnes, verduras). **(FOTO 5)**

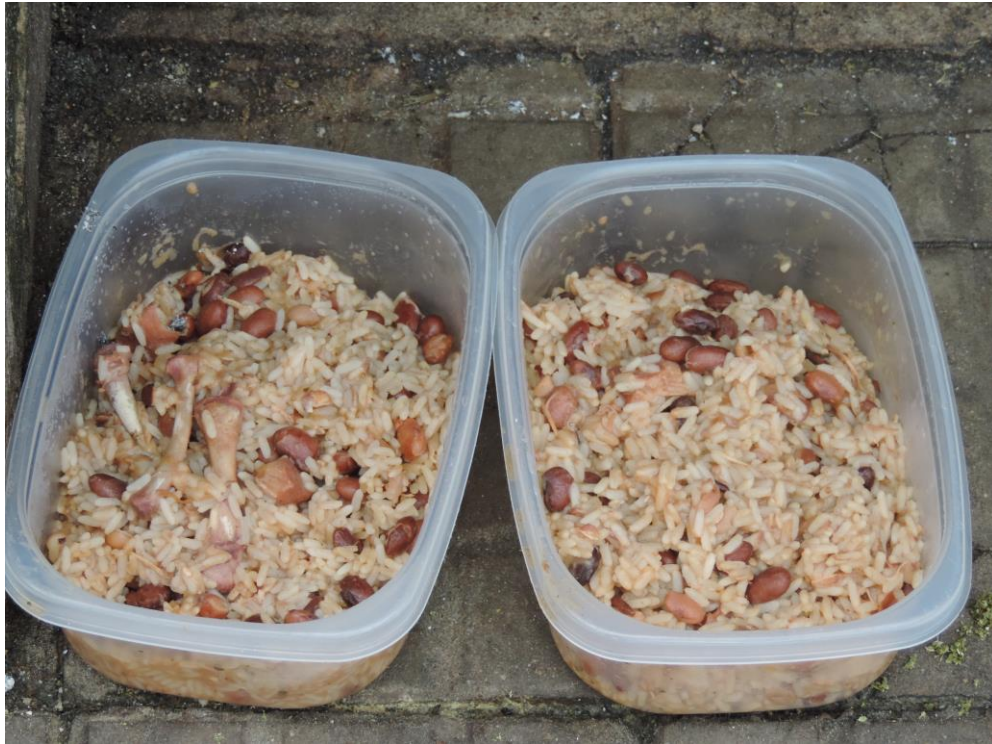
Foto 6 – Vianda de almuerzo

El día de la visita el almuerzo consistió en arroz con porotos. **(FOTO 6)**

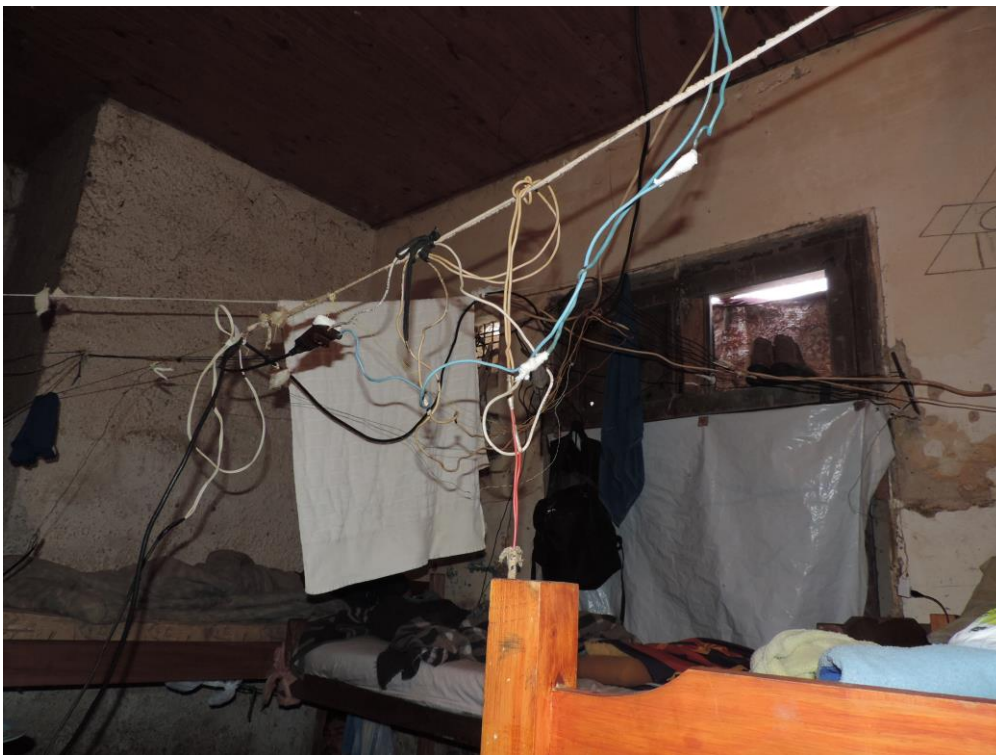
Foto 7 – Pabellón, detalle conexión eléctrica

Se constató la existencia de instalaciones eléctricas ruinosas, cables sin protección alguna, muchas veces en contacto con ropa u otros materiales posiblemente inflamables **(FOTOS 7 y 8)**

La precariedad de la instalación eléctrica afecta a toda la Unidad, si bien se verifican arreglos en la zona de oficinas.

El Director informó que está prevista la limpieza y refacción de los pabellones, atendiendo particularmente a la situación de las conexiones eléctricas y la instalación de cuchetas.

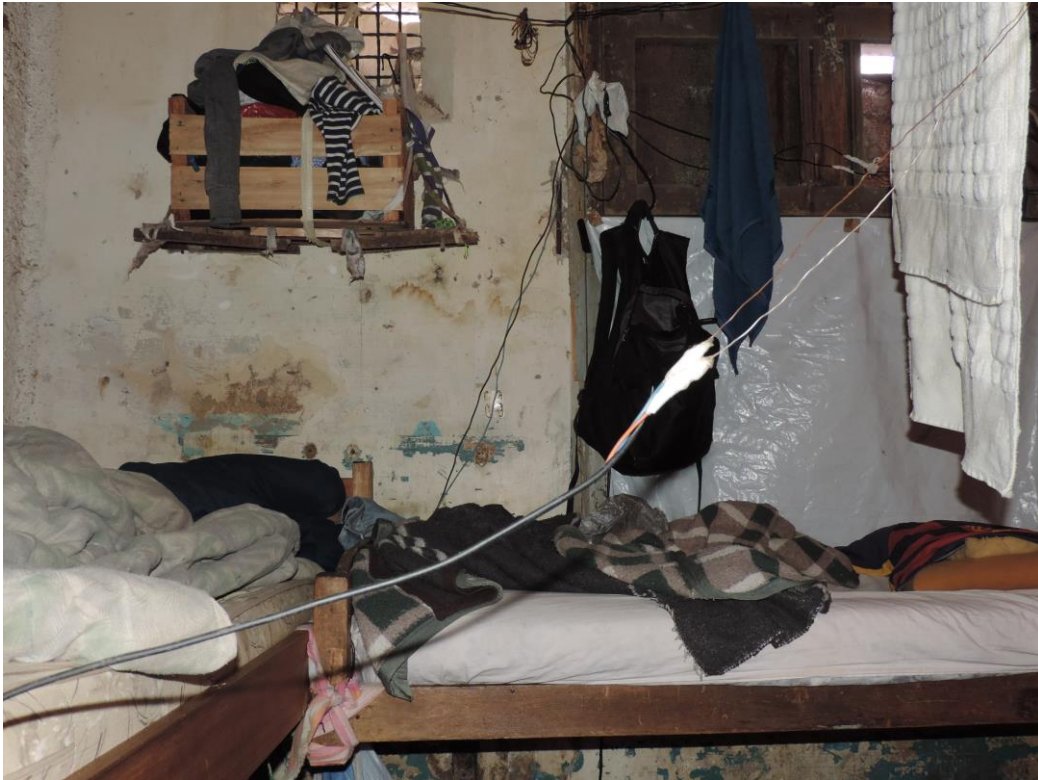
Foto 8 – Pabellón, hacinamiento y detalle de conexión eléctrica

Se encuentran los cuatro pabellones y los cuartos, en condiciones precarias, con una situación muy grave de sobrepoblación y hacinamiento. Existe escasa circulación de aire, condiciones ruinosas en paredes y techo así como situaciones de riesgo sanitario y eléctrico.

Se verifica que muchos reclusos duermen en el piso, sobre colchonetas precarias ubicadas en los espacios entre camastros.

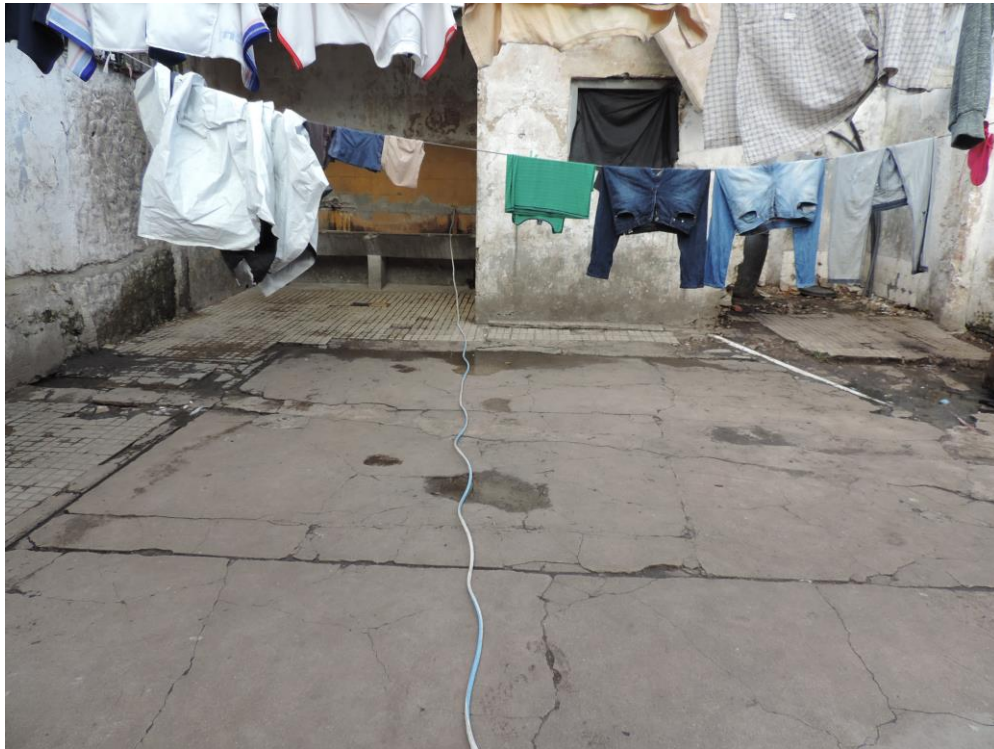
Foto 10– Conexión precaria de manguera para ingreso de agua corriente

Se constataron graves dificultades con el acceso al agua potable. En efecto el Pabellón 1 tiene disponible agua solamente tres horas en la mañana y tres horas en la tarde, a través de una manguera conectada a una pileta del patio **(FOTO 9)**.

Según la información proporcionada por el equipo de Dirección estas dificultades surgen tanto de la carencia de un tanque como de que el ingreso del agua tiene el caudal previsto para una casa de familia. Se habrían realizado gestiones en OSE para el aumento del volumen de agua pero aún no se resolvió esa solicitud.

SEGUNDO.- Se garantice el pronto acceso al agua potable, realizándose efectivamente los trámites, habilitaciones y reformas que correspondan.

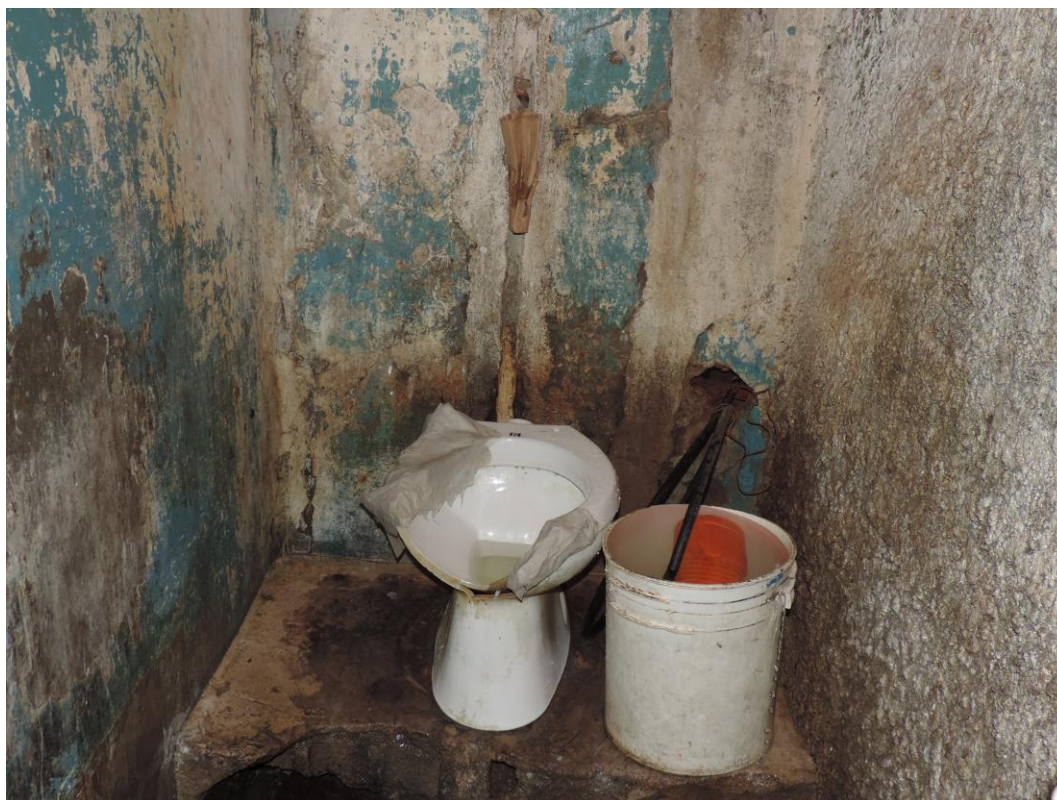
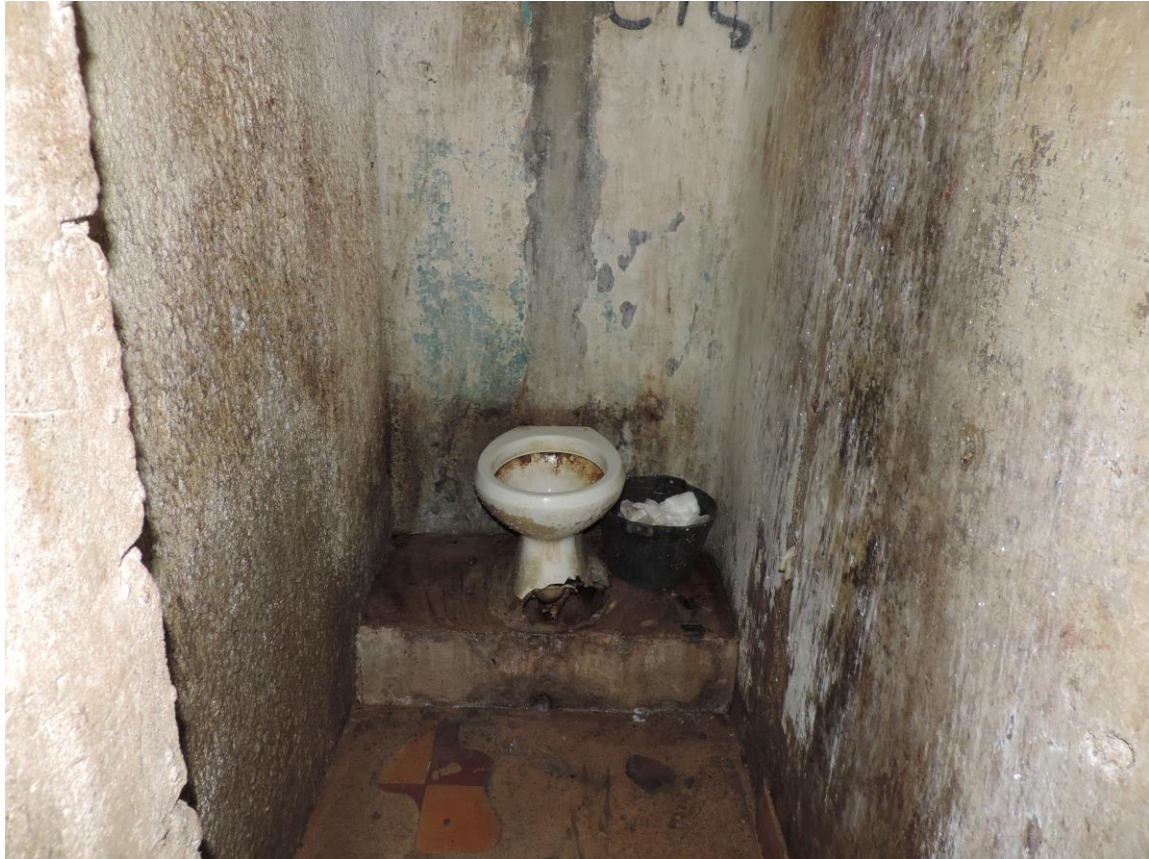
Las condiciones de los baños o letrinas de cada pabellón son ruinosas, sin ventilación, ni intimidad alguna. Un único servicio sanitario precario deber cubrir la necesidad fisiológica de más de 30 personas. **(FOTO 10 y 11)**

Foto 10– Baño de pabellón

Foto 11– Baño de pabellón
