ESTACIÓN DE MONITOREO

ATLÁNTIDA

Periodo analizado: 01/01/2023 - 01/04/2024

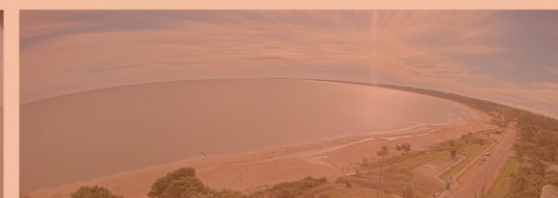
El primer ejemplo es de una foto recibida por un usuario de CoastSnap

Ejemplo de foto recibida por el CoastSnap del 16/01/2024

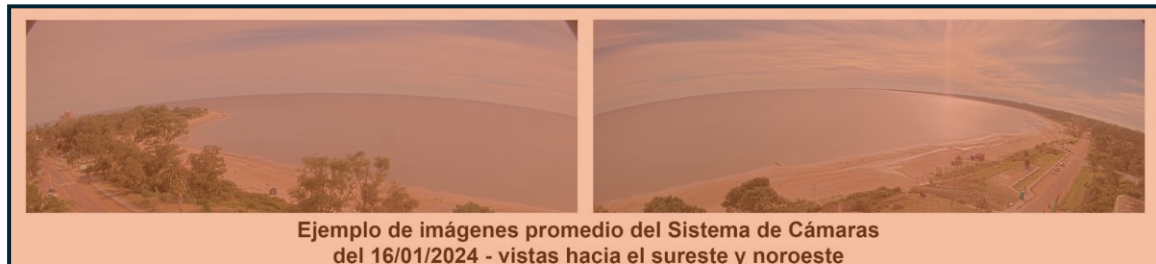
Estas son ejemplos de las imágenes promedio de las vistas de 2 cámaras del sistema del mismo día

Ejemplo de imágenes promedio del Sistema de Cámaras del 16/01/2024 - vistas hacia el sureste y noroeste
