División Evaluación de la Calidad Ambiental

Montevideo 19 de setiembre de 2013

**Denuncia ante evento de olores en Puente General San Martín - Fray Bentos –
17/09/2013**

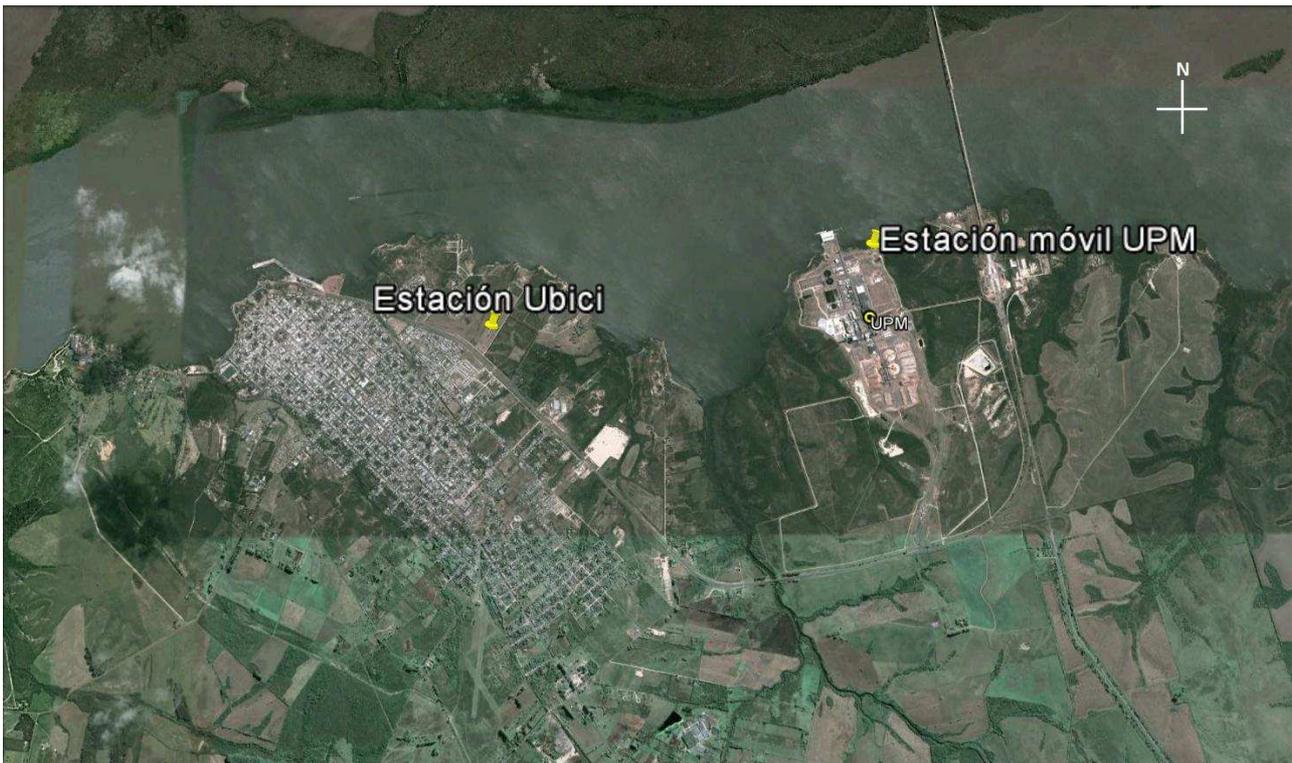
Figura 1: Ubicación estaciones de calidad de aire (Ubici y estación móvil UPM).
