**MINISTERIO DE DEFENSA NACIONAL
COMISION INVESTIGADORA DE ACCIDENTES E INCIDENTES DE AVIACIÓN**

INFORMACION DE INCIDENTE

Carpeta Nº 578 CX-EFM (PA34-220T) y auto particular

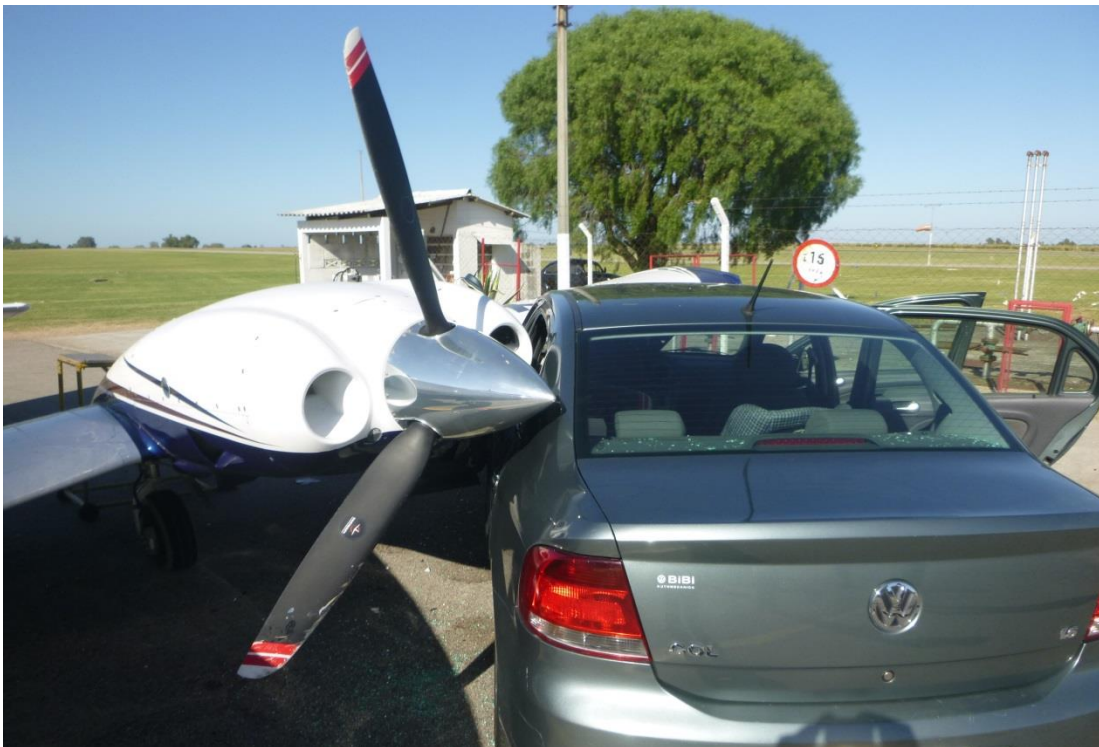
El mecánico que estaba a bordo, sentado del lado derecho, tenía su visión obstaculizada por un parasol opaco bloqueando el lado izquierdo del parabrisas, iniciando el movimiento de la aeronave e impactando al vehículo con la hélice del motor 1.

- INGRESO DE UN VEHÍCULO PARTICULAR A LA PLATAFORMA DE UN AEROPUERTO
- INICIAR EL RODAJE DE UNA AERONAVE, SIN REALIZAR UNA INSPECCIÓN DE SEGURIDAD ALREDEDOR DE ESTA Y CON EL PARABRISAS PARCIALMENTE BLOQUEADO VISUALMENTE

- Realizar un seguimiento del personal afectado a la operación de una aeronave, para que se mantengan los estándares de seguridad correspondiente.
- Controlar la circulación de vehículos autorizados en las instalaciones del aeropuerto
