**MINISTERIO DE DEFENSA NACIONAL
COMISION INVESTIGADORA DE ACCIDENTES E INCIDENTES DE AVIACIÓN**

Marzo 30, 2018 LV-BZP , SULS, 14:35 LT

Carpeta N° xxx Piper PA-46-350T S/N 46-92110 LimpioLux Argentina

INFORMACION DE INCIDENTE GRAVE

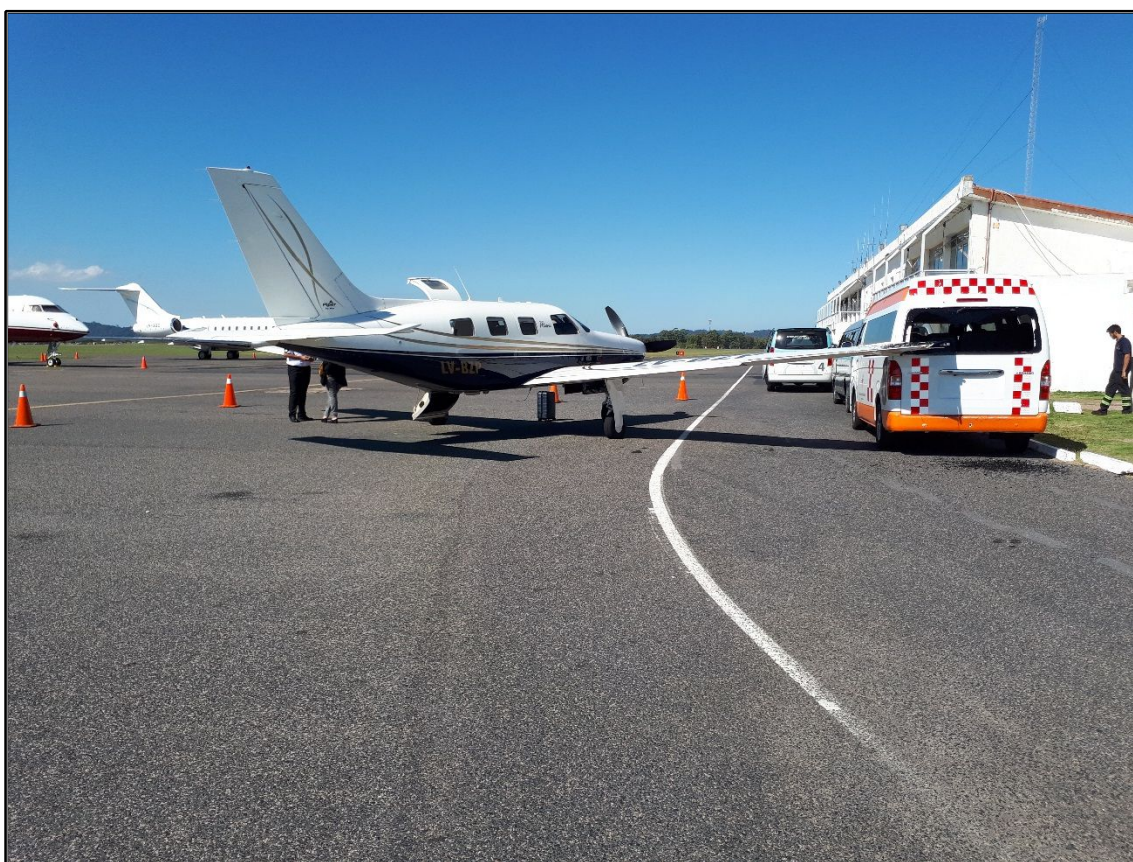
Próximo a la posición transitoria n°1 el piloto con la aeronave en movimiento realiza la comprobación de las frecuencias seleccionadas en el equipo NAV/COM desviando la atención del control de la aeronave la cual se sale de la línea de rodaje hacia la derecha impactando más adelante con su ala derecha la parte trasera de un vehículo estacionado sin chofer en el área de estacionamiento vehicular.

Como resultado de dicha colisión no hubo que lamentar lesiones en la personas intervinientes, en cambio la aeronave resulto con importantes daños en su ala derecha y el vehículo estacionado resulto también con daños importantes en su carrocería y vidrio trasero.

- La aeronave impacta en el rodaje contra un vehículo debido a la falta de atención en el control de la misma

En la imagen se aprecia la desviación de la aeronave respecto a la línea marcada en la plataforma y como colisiono con su ala derecha el vehículo estacionado

Estar siempre atento a la actitud/dirección que lleva la aeronave, en caso de querer realizar procedimientos de operacionales en las cuales tenga que quitar su vista del exterior de la aeronave poner solicitar estacionamiento, activar el freno de parqueo y realizar tranquilamente sus chequeos
