Monitoreo Sistema Acuífero Salto/Arapey (1999-2013)

Departamento de Salto - Uruguay

Mediciones - Junio de 2013
INTERPRETACION Mayo 2014

**DIRECCION NACIONAL de
MINERIA y GEOLOGIA**

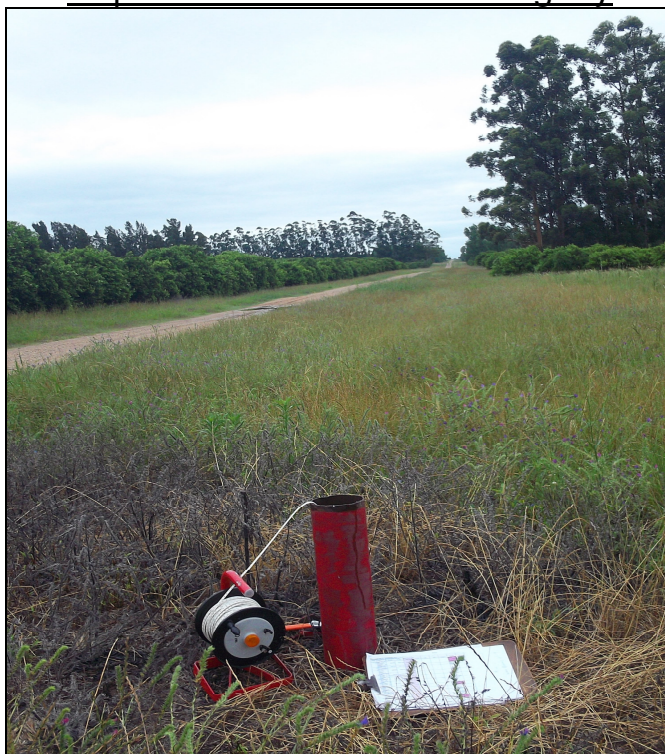
Imagen: pozo piezómetro – Ruta 3

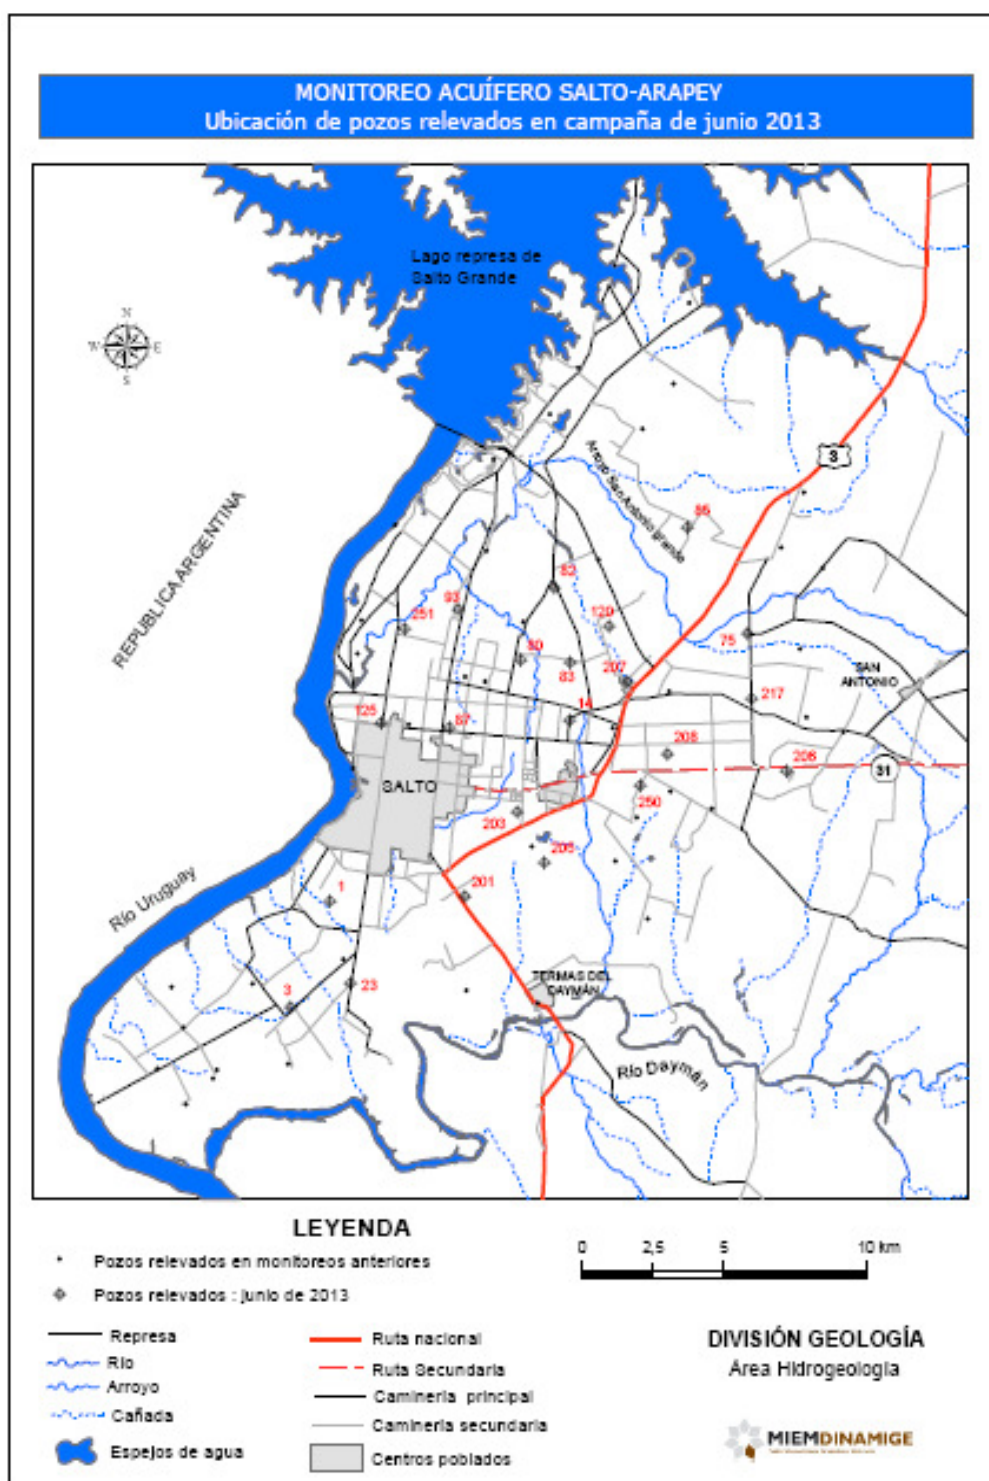
Figura Nº 1 – Mapa de ubicación de pozos monitoreados en junio 2013 y referencia de anteriores

El objetivo de estos monitoreos es disponer públicamente información del estado dinámico del comportamiento de las aguas subterráneas del sistema acuífero indicado, como una contribución de DINAMIGE para que instituciones y técnicos dispongan de elementos para su explotación racional. Este monitoreo se lleva a cabo desde 1996, iniciado con financiamiento del Proyecto de Riego PRENADER. Este trabajo se focalizó en el área de producción hortifrutícola del departamento de Salto, la cual básicamente está constituida como un anillo en torno a la capital departamental (Figura N° 1).

A) Pozos relevados – distribución espacial de los 22 pozos relevados con datos de junio 2013 y pozos relevados en monitoreos anteriores. (*Figura N° 1 en Anexo*).

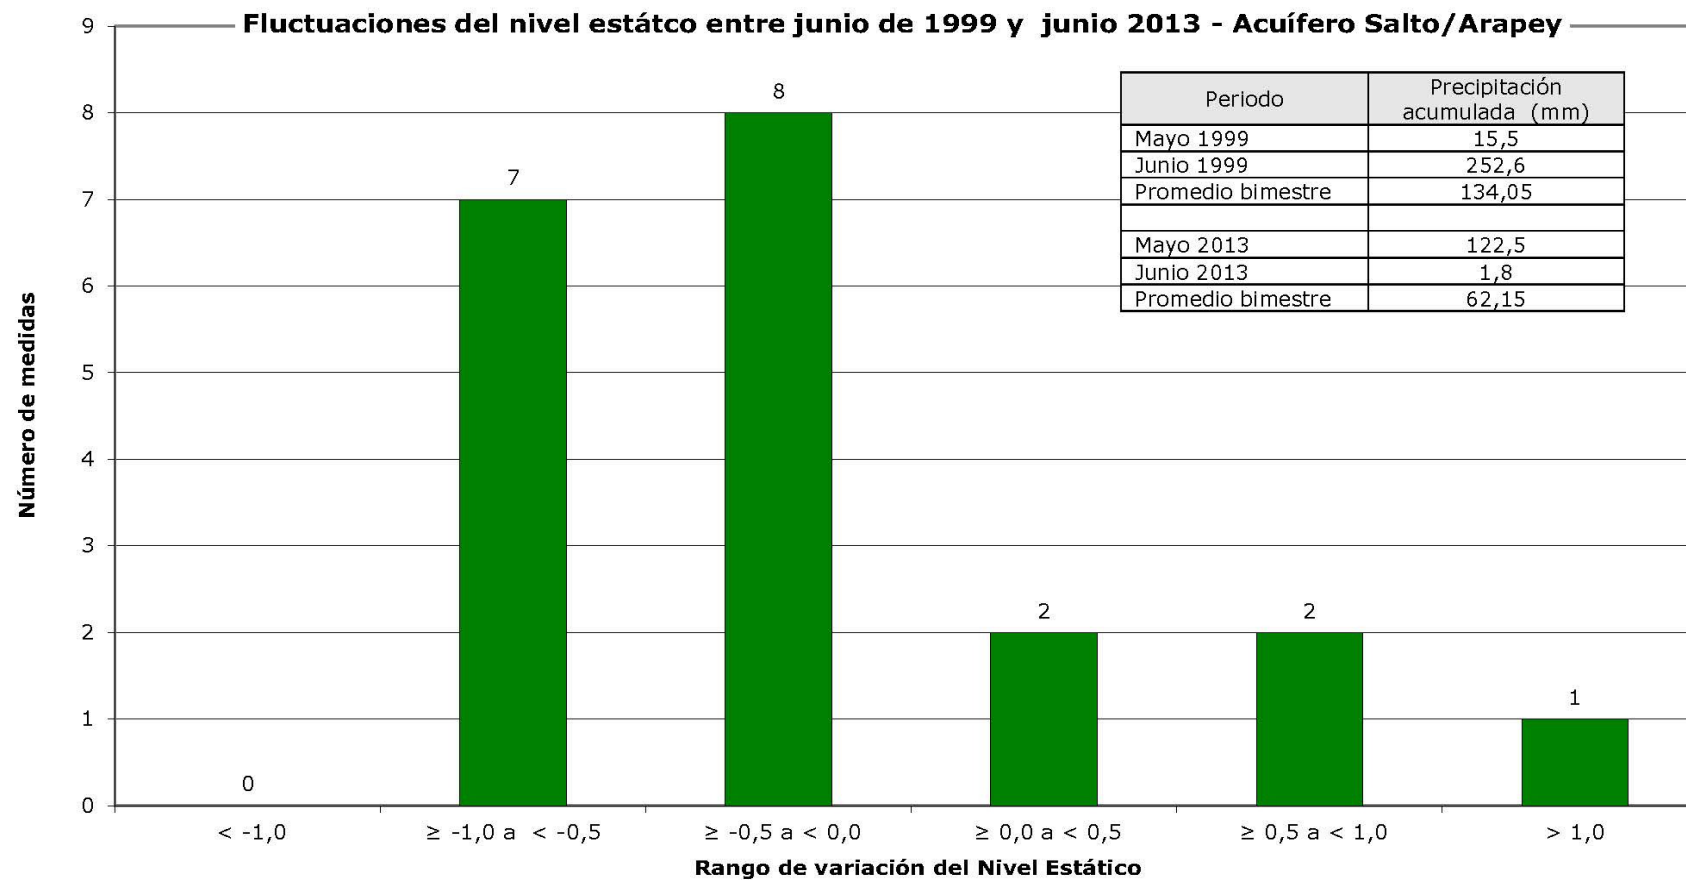
*Figura Nº 2 – Fluctuación de niveles estáticos en pozos de la red de monitoreo
Junio 1999 – Junio 2013*

Se presenta el histograma de comparación de niveles estáticos y el mapa de la variación de fluctuación de los niveles regionales (*Figuras N° 2 y 3 en Anexo*)

En relación a las variaciones de los niveles estáticos entre junio 1999 – junio 2013 (*Figura N° 2*), se tiene que en el 35% de los casos los niveles han descendido entre 0,50 y 1,00 m. El 40 % de los pozos medidos han mantenido el mismo nivel o han descendido menos de 50 centímetros, en tanto el 25% de los pozos han tenido recuperaciones de nivel que han llegado hasta 1 metro.

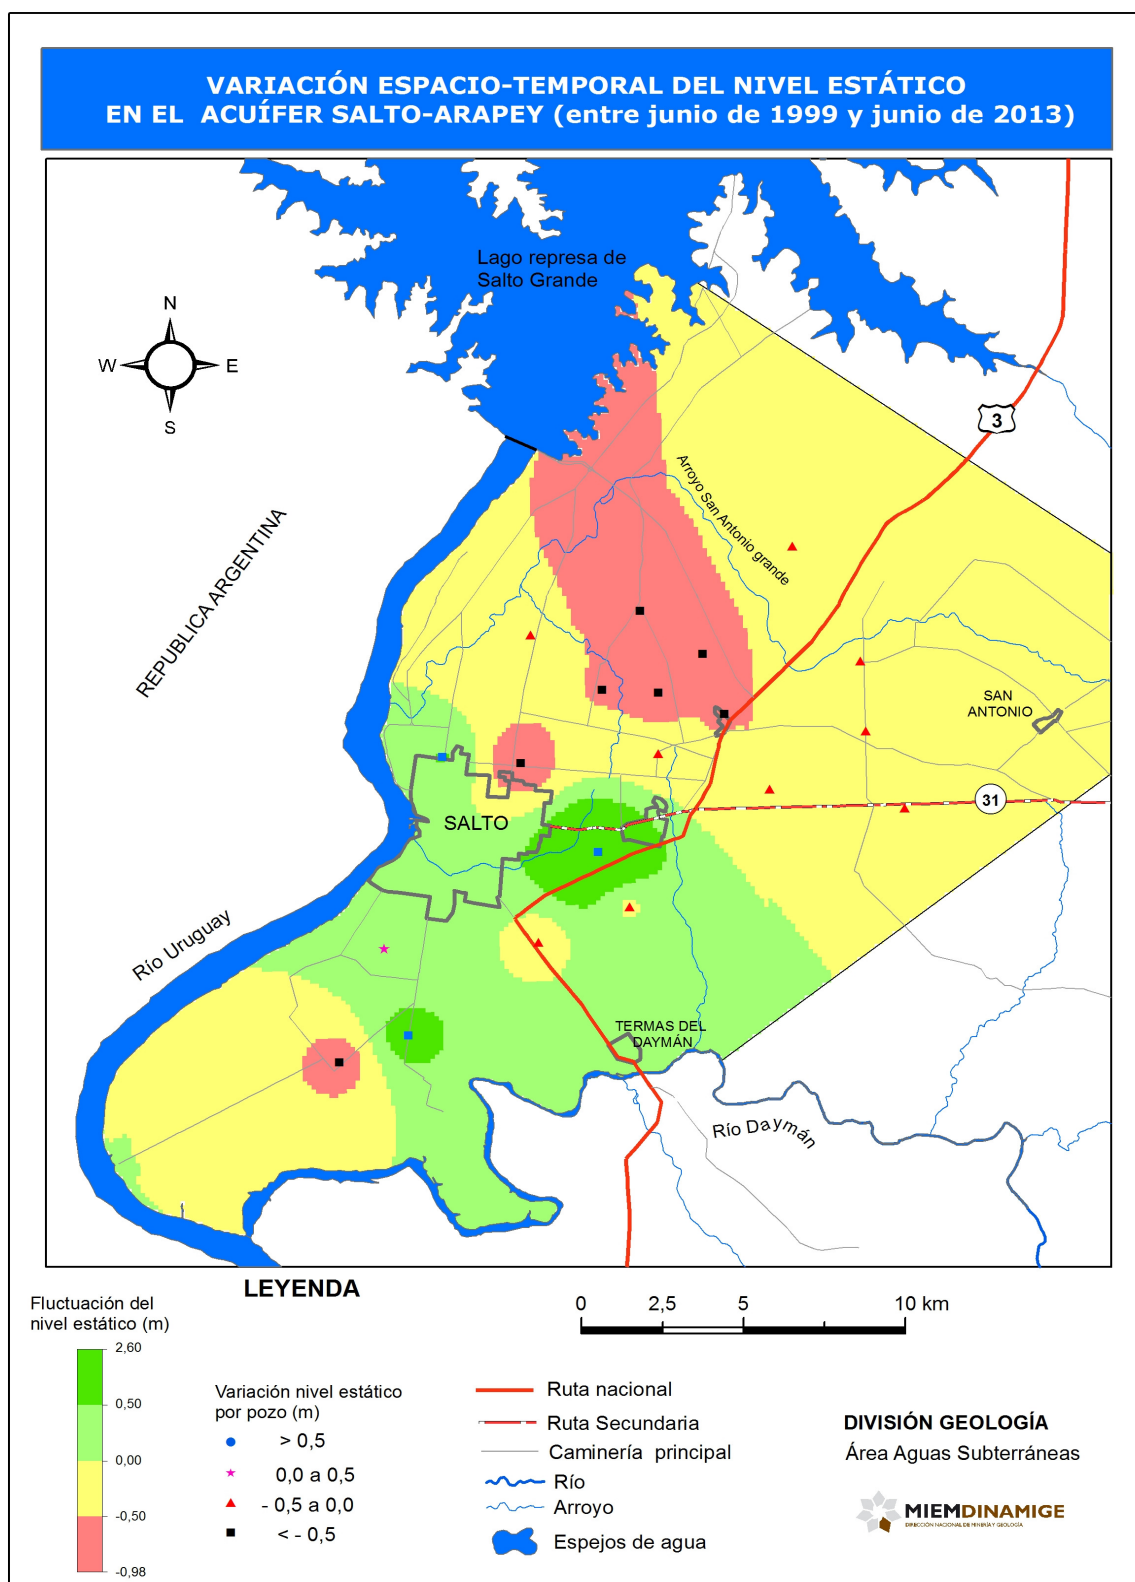
Figura Nº 3 –Variación espacio - temporal de pozos monitoreados (Junio 1999 – Junio 2013)

Para el período considerado, en este caso la última medición en junio de 1999 y la actual de 2013 (14 años de intervalo), se tiene que los mayores descensos del nivel estático, entre 50 cms y un metro, en un 35% de los pozos monitoreados, han sido, aproximadamente, en la Colonia 18 de Julio, al N de la Av. Apolón entre la Ruta 3 nueva y el antiguo trazado de la misma (*Figura N° 3 en Anexo*).
