<div>Ministerio de Vivienda y Ordenamiento Territorial</div>		 		<div>JUNTOS Plan de Integración Socio-Habitacional</div>		 	
<div>"Que los más infelices sean los más privilegiados" Gral. José Gervasio Artigas</div>									
MOTIVO				OBRA_NUEVA			PADRÓN – RURAL 3067		
DESTINO				VIVIENDAS_UNIFAMILIARES			MANZANA/SOLAR		
PROPIETARIO				JUNTOS_MVOT			SECCION JUDICIAL		
							AREA DEL PREDIO (m2) 4.600		
LÁMINA		CONTENIDO				ESCALA			
S-01		INST.SANITARIA-DESAGÜE TIPOLOGÍA 2D - 56m²				1/50			
						FECHA			
						JUNIO_2022

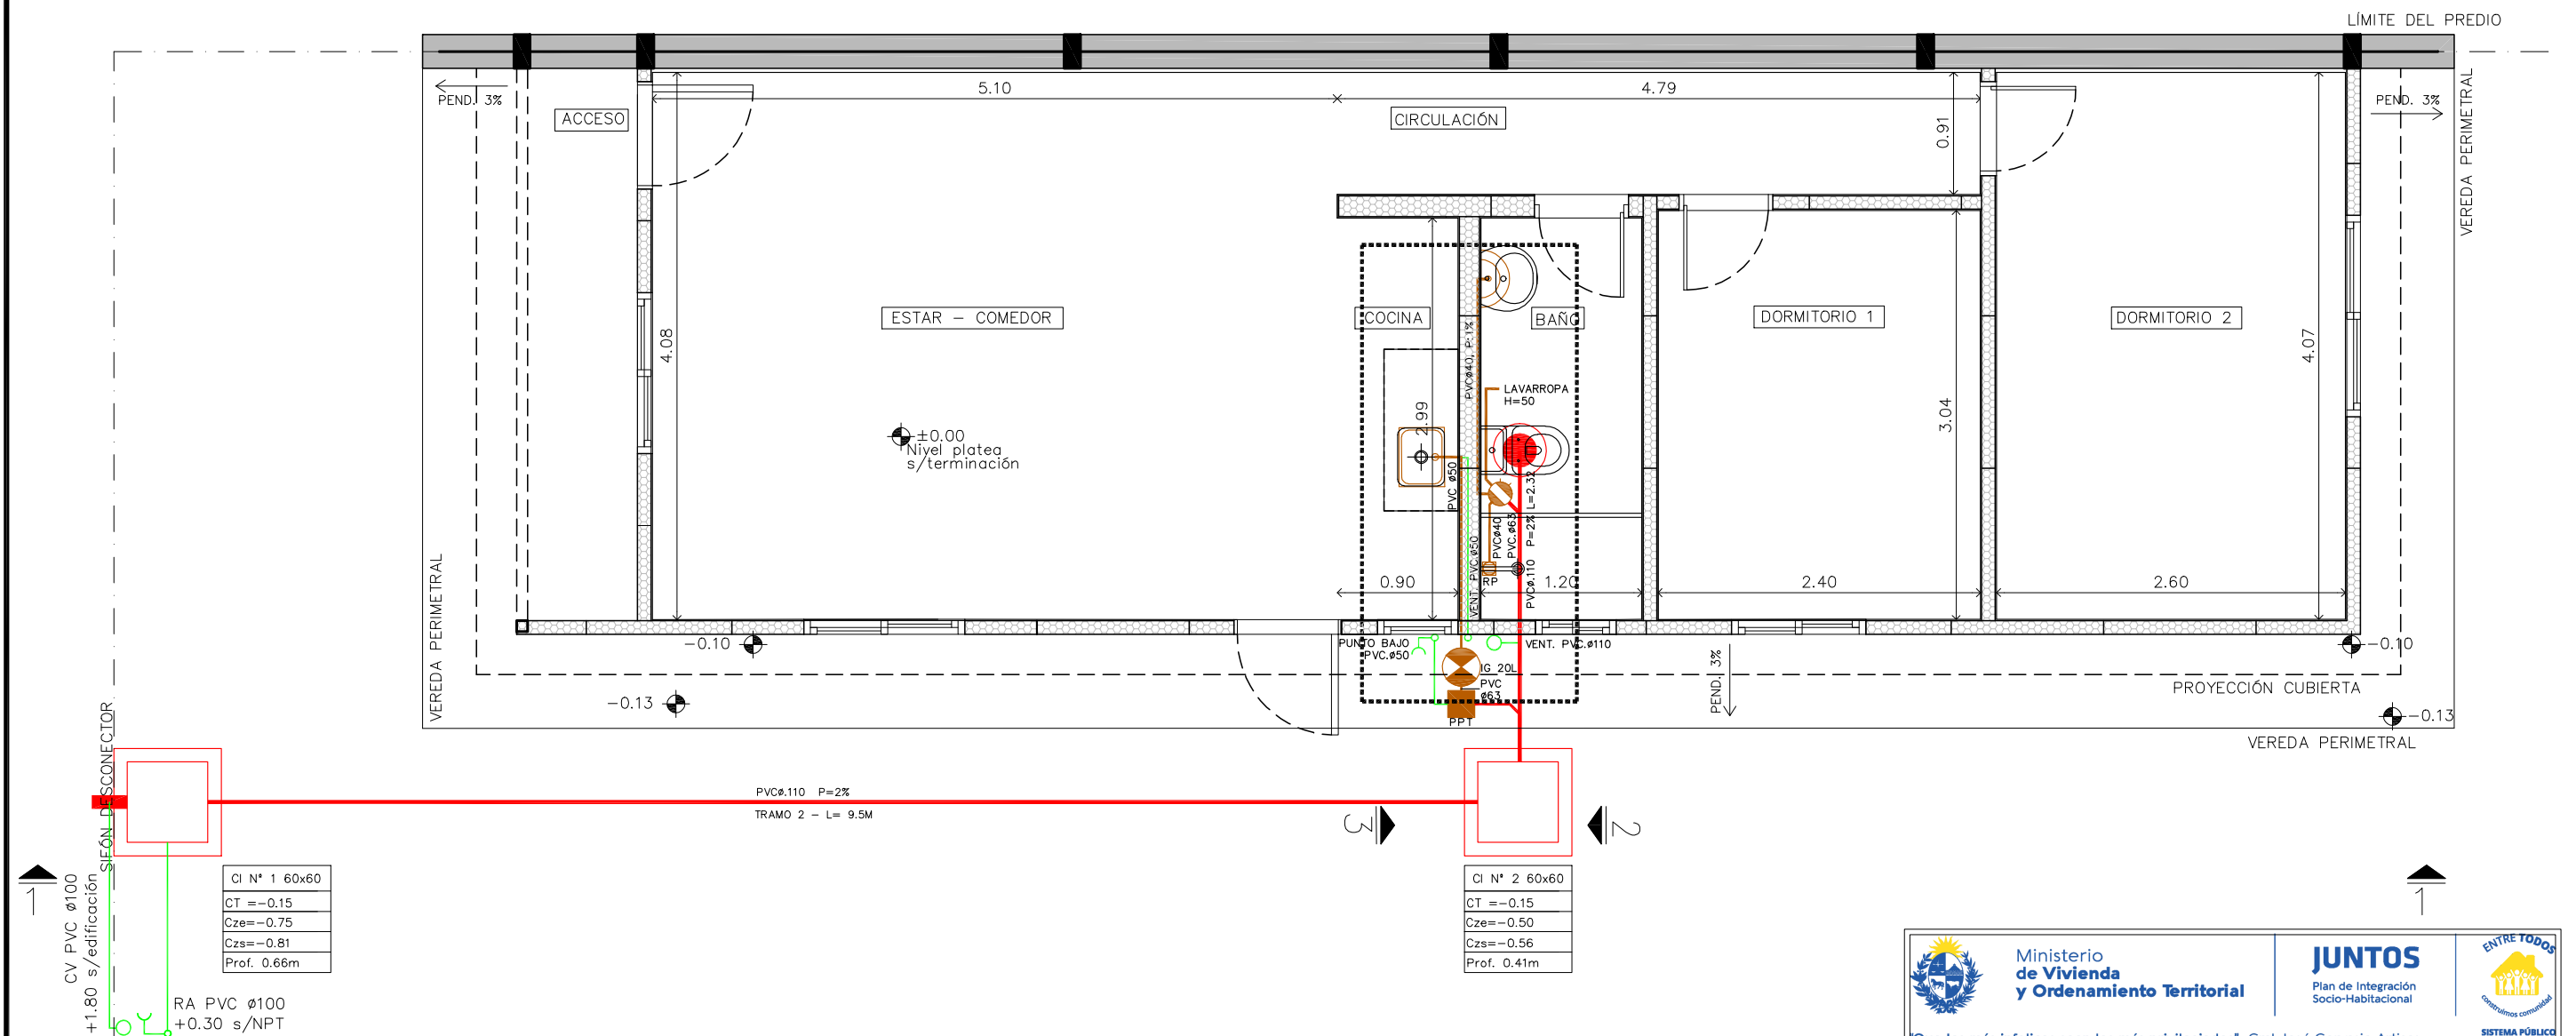
REFERENCIAS					
 	C.I	CAMARA DE INSPECCION C/SIFON 60 X 60 cm / PROFUNDIDAD MENOR O IGUAL A 1 m	 	B.D.A	BOCA DE DESAGUE ABIERTA MANIPOSTERIA / PARA PISO
 	C.I	CAMARA DE INSPECCION 60 X 110 cm / PROFUNDIDAD MAYOR A 1 m	 	R.P	REJILLA DE PISO PVC / 10 X 10
 	C.I	CAMARA DE INSPECCION 60 X 60 cm / PROFUNDIDAD MENOR A 1 m	 	I.G	INTERCEPTOR DE GRASA PVC / 1/2 INCHUAL
 	I.P c/Moch.	INODORO CON MOCHILA INODORO CON CISTERNA TIPO MOCHILA	 	P.C	PILETA DE COCINA AS. INODORABLE
 	C.S.T	CAMARA SIFONADA TAPADA PVC	 	R.A	REJILLA DE ASPIRACION PVC 50-110
 	C.S.A	CAMARA SIFONADA ABIERTA PVC	 	V.F	VENTILACION FINAL PVC 50-110
 	P.P.T	PILETA DE PATIO TAPADA MANIPOSTERIA / PARA PISO	 		SOMBRETE VENTILACION FINAL PVC 50-110
 	Lo.P	LAVATORIO LAVATORIO PEDESTAL	 	LL.C	LLAVE DE CORTE SESION MEMORIA
 	C.R.T	CAMARA DE RECEPCION TAPADA PVC	 	M.A	MEDIDOR DE AGUA OSE
 	C.R.A	CAMARA DE RECEPCION ABIERTA PVC	 	A.C	ABASTECIMIENTO POR CONTRAPISO

B.D.T	BOCA DE DESAGUE TAPADA MANIPOSTERIA / PARA PISO	 	A.P	ABASTECIMIENTO POR PARED
