INFORME DE **RELEVAMIENTO Y DIAGNÓSTICO**

TOMO II: **DIAGNÓSTICO**

DOCUMENTO DEFINITIVO: **FEBRERO 2.015**

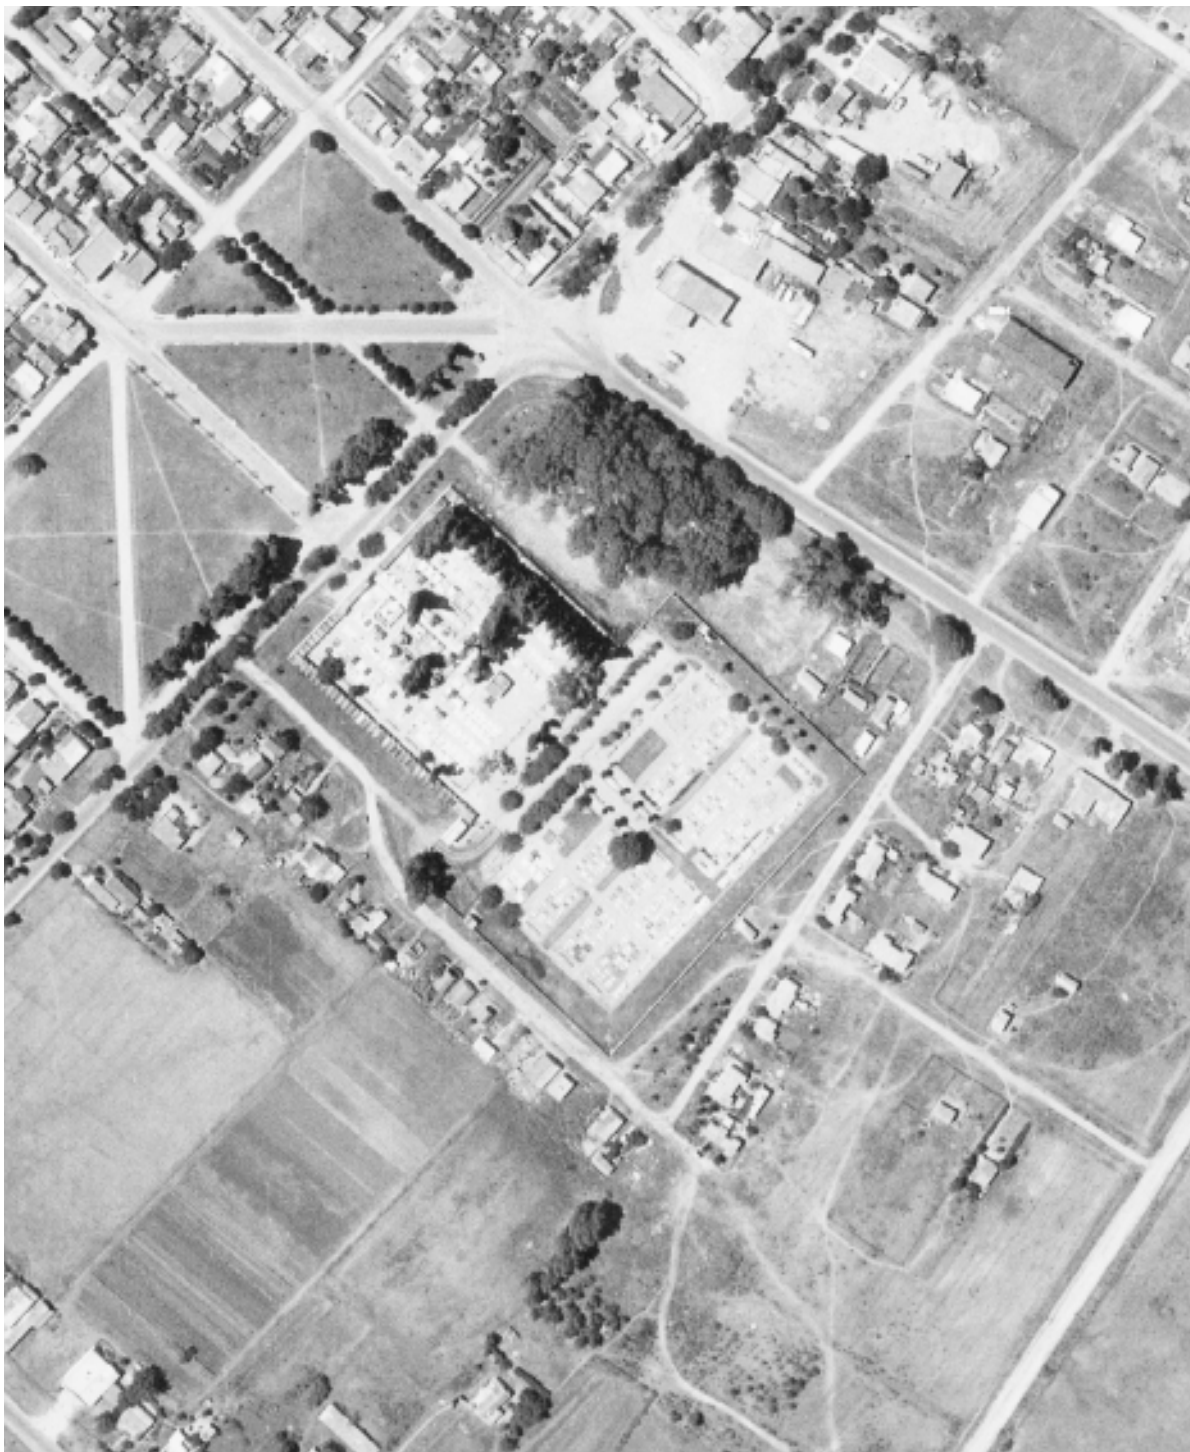
Figura 3. En la fotografía del 4 de enero de 1981 se puede apreciar las viviendas realizadas por el INVE, así como el incipiente desarrollo de ocupación de los lotes de las otras manzanas. Se aprecia también como la calle Zeimar Michellini no existe.

Es necesario resaltar que la intervención del INVE y plano de medida del año 1976 los retiros frontales establecidos son de 4m., unilaterales de 2m., fondo 20% con mínimo 5m. y 18m. sobre la ruta número 11, lo cual entra en contradicción con las afecciones urbanísticas actuales.

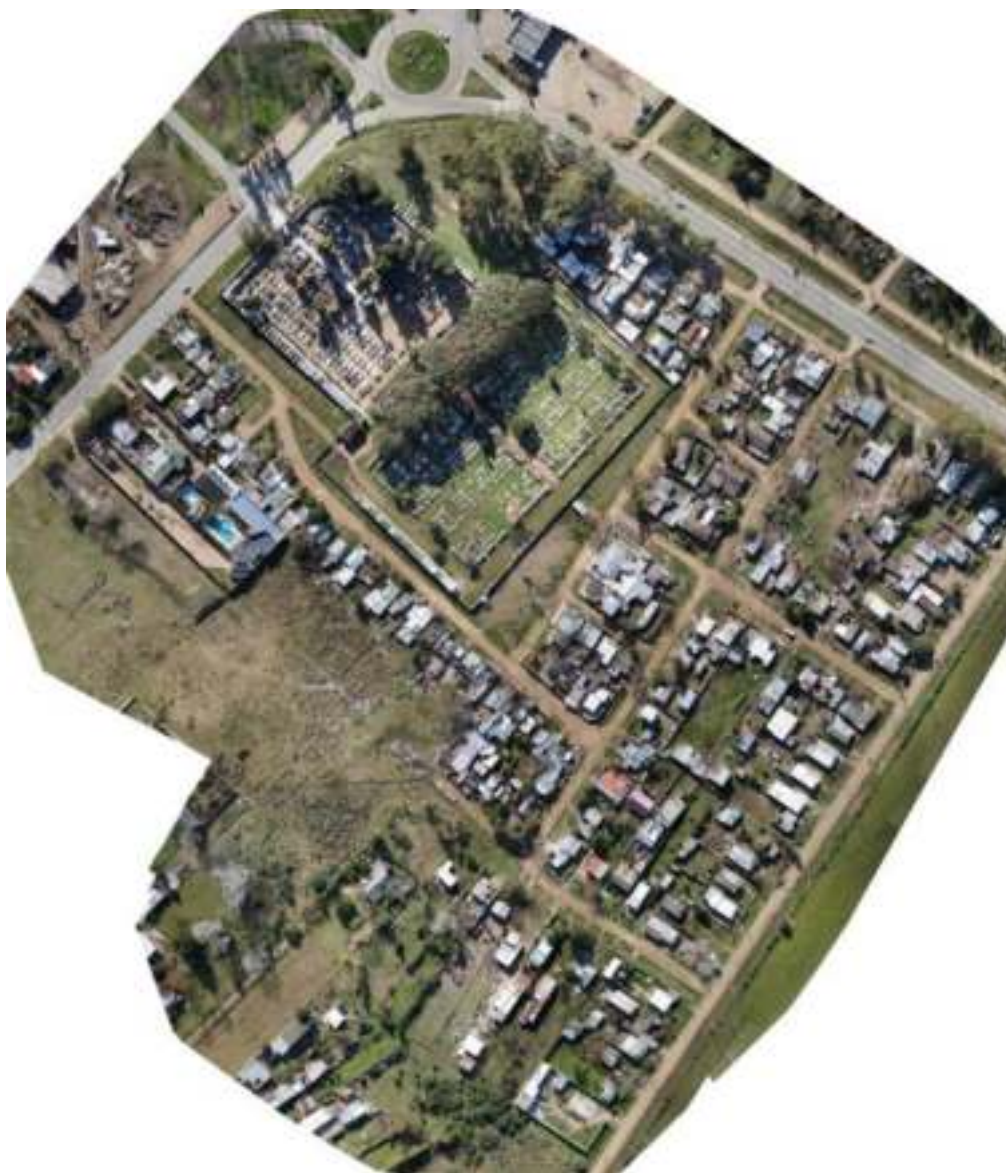
Figura 4. Foto aérea georeferenciada obtenida con dron para el relevamiento topográfico

El **loteo del asentamiento** tiene unas directrices claras, es una trama en cuadrícula, (50x50m) a semejanza de la trama del centro urbano de Santa Lucía, y en general presentan una distribución básica uniforme. Este loteo proviene de las intervenciones de los años 70 y 80 planos de medida y fraccionamiento aportados en anexo. Sin embargo, con los años y el crecimiento de las familias, algunos de ellos se fueron irregularizando, y consolidando su suelo con edificación sin respetar las afectaciones urbanísticas establecidas en los planos de medida.

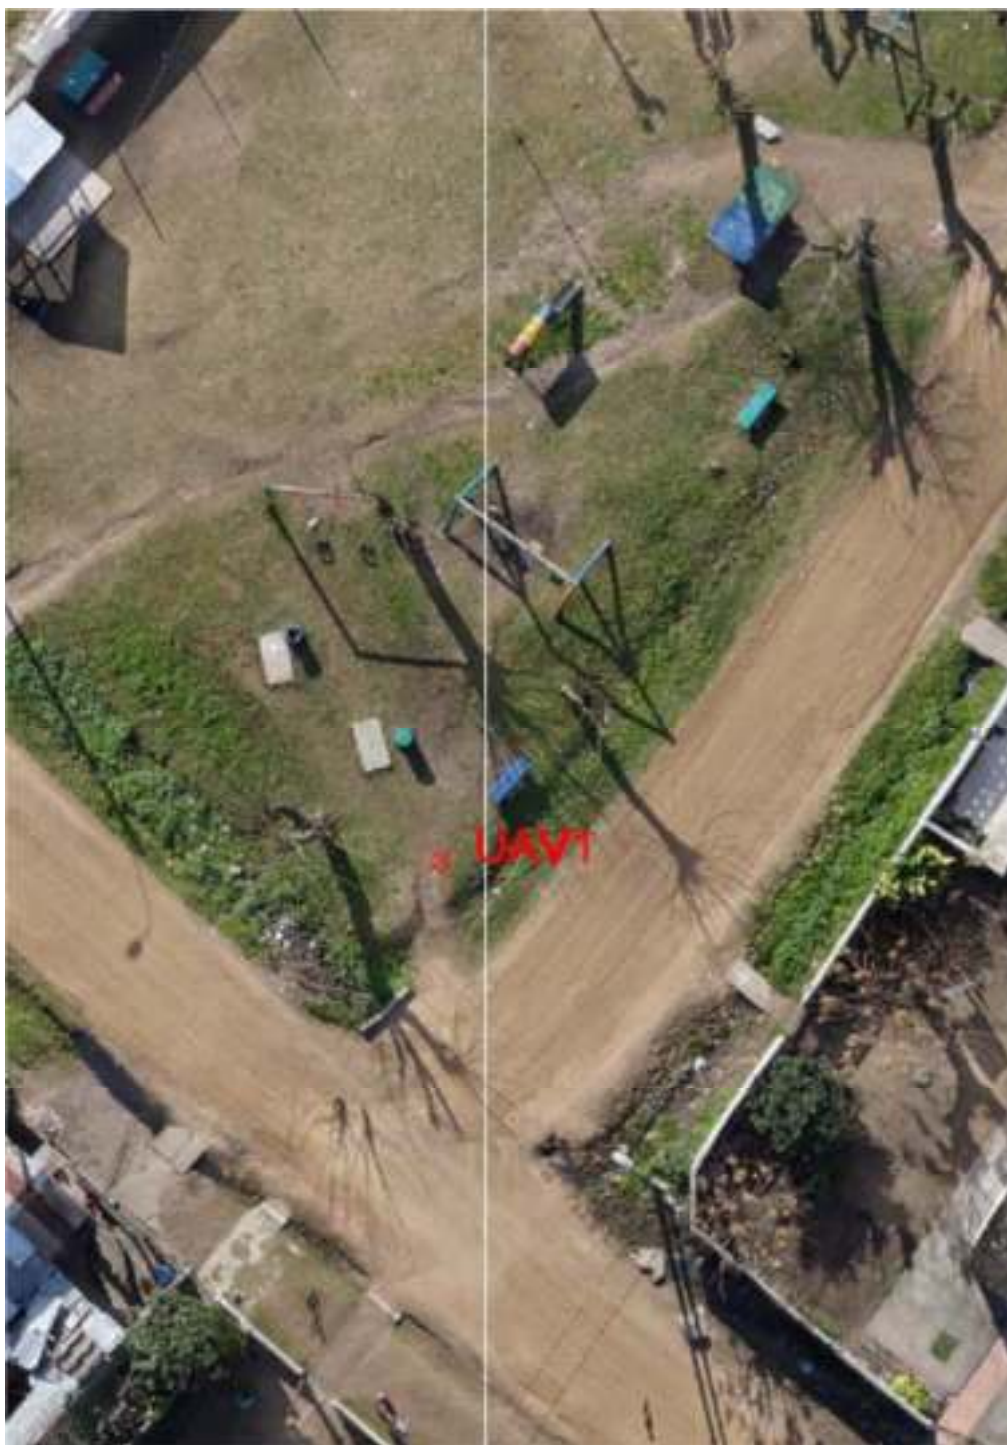
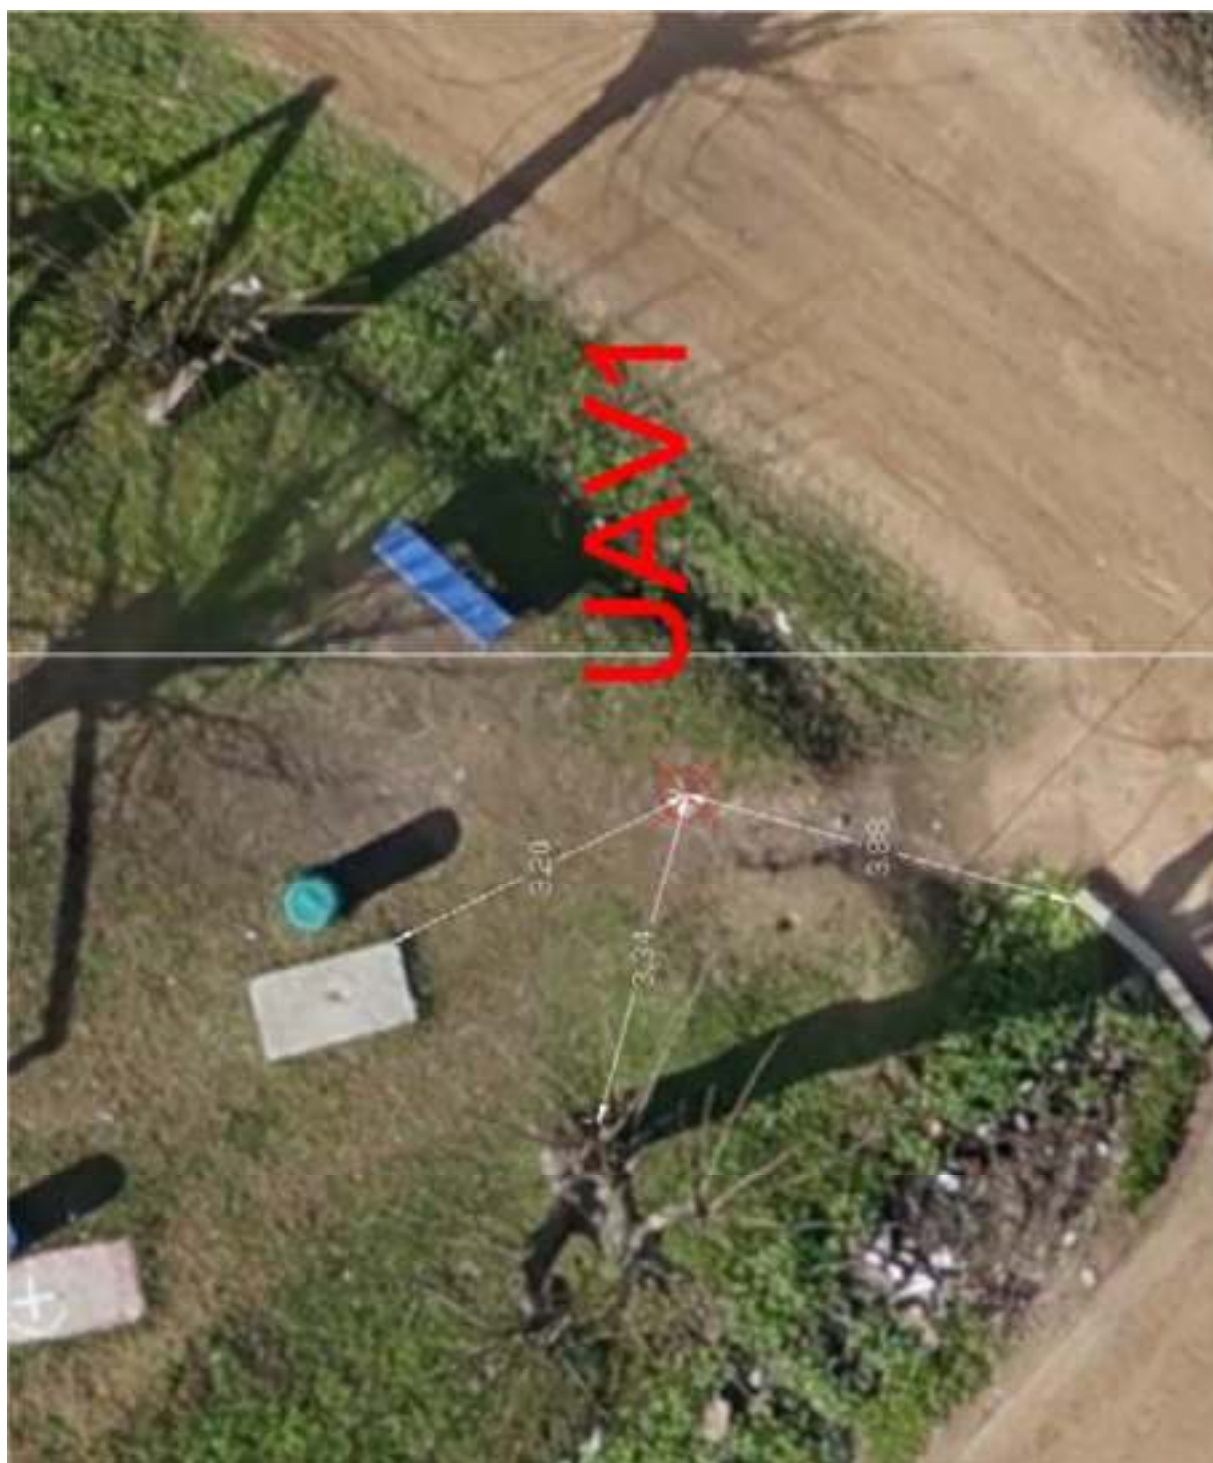
SITUACIÓN: Base en una esquina del parque de juegos que hay en el asentamiento.

SEÑAL: Granetazo que una esquina de un registro de acero de fundición existente en el parque.

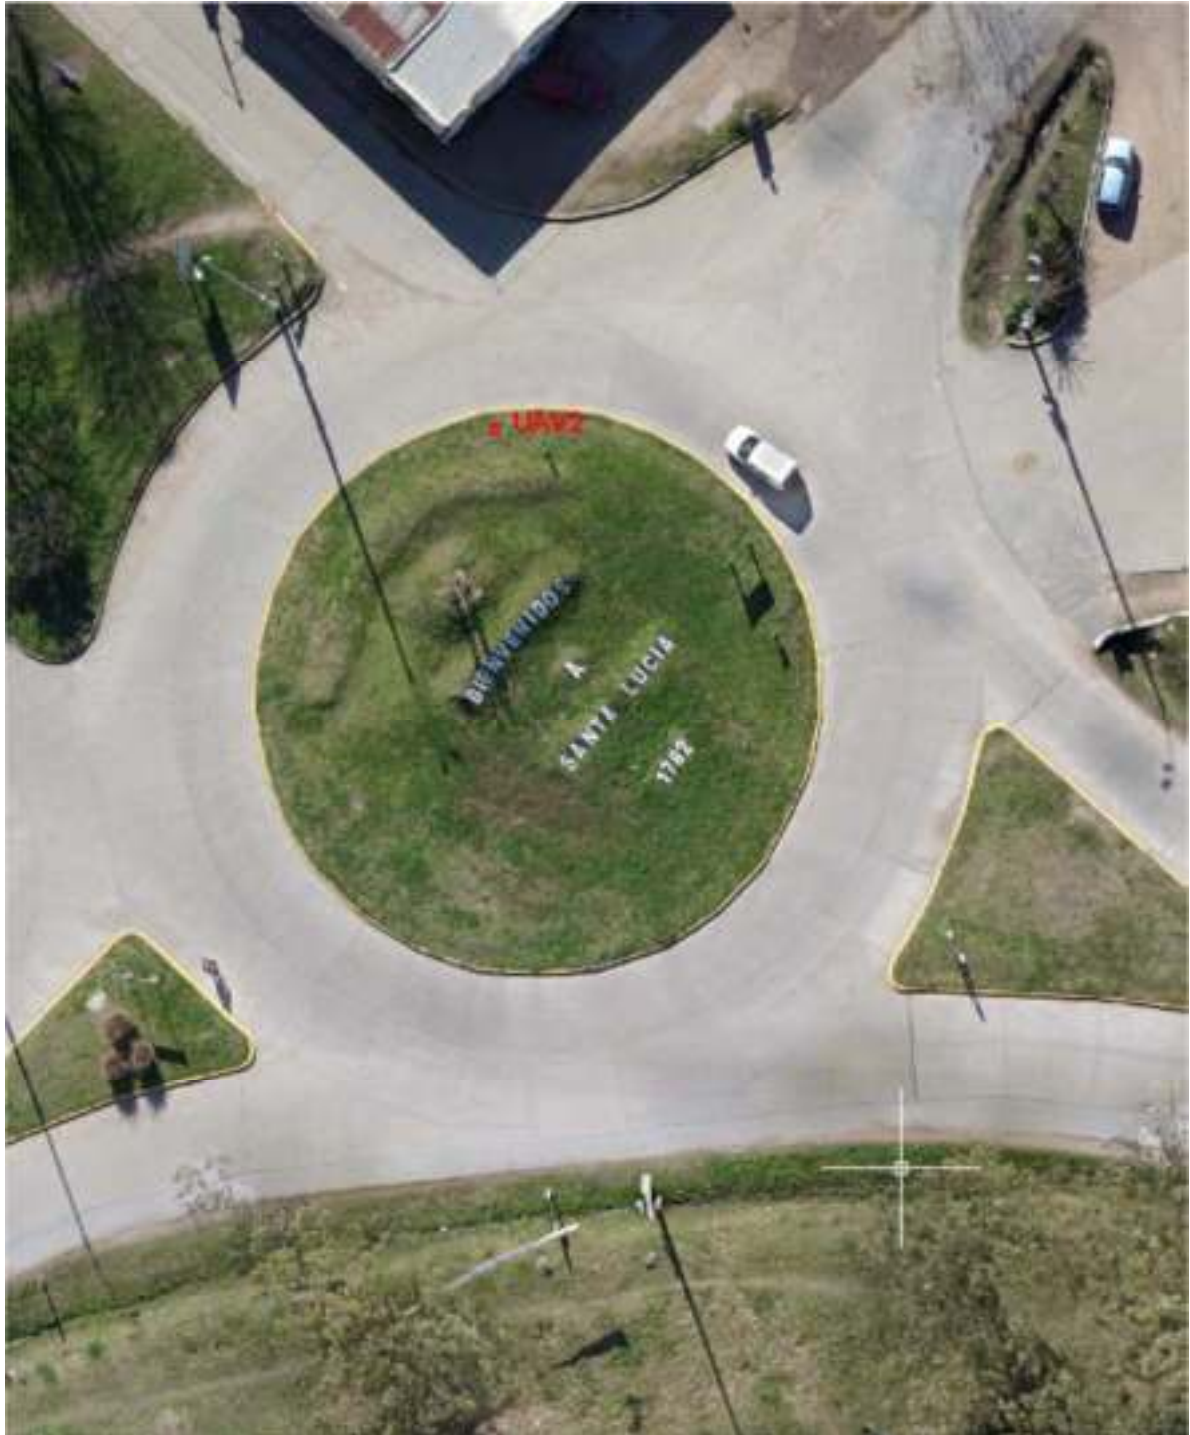
MOJON N° 2

SITUACIÓN: Base en la rotonda de entrada a Santa Lucía, intersección de la ruta 11 con la Ruta 81.

SEÑAL: Varilla de Acero con un granetazo en el centro.

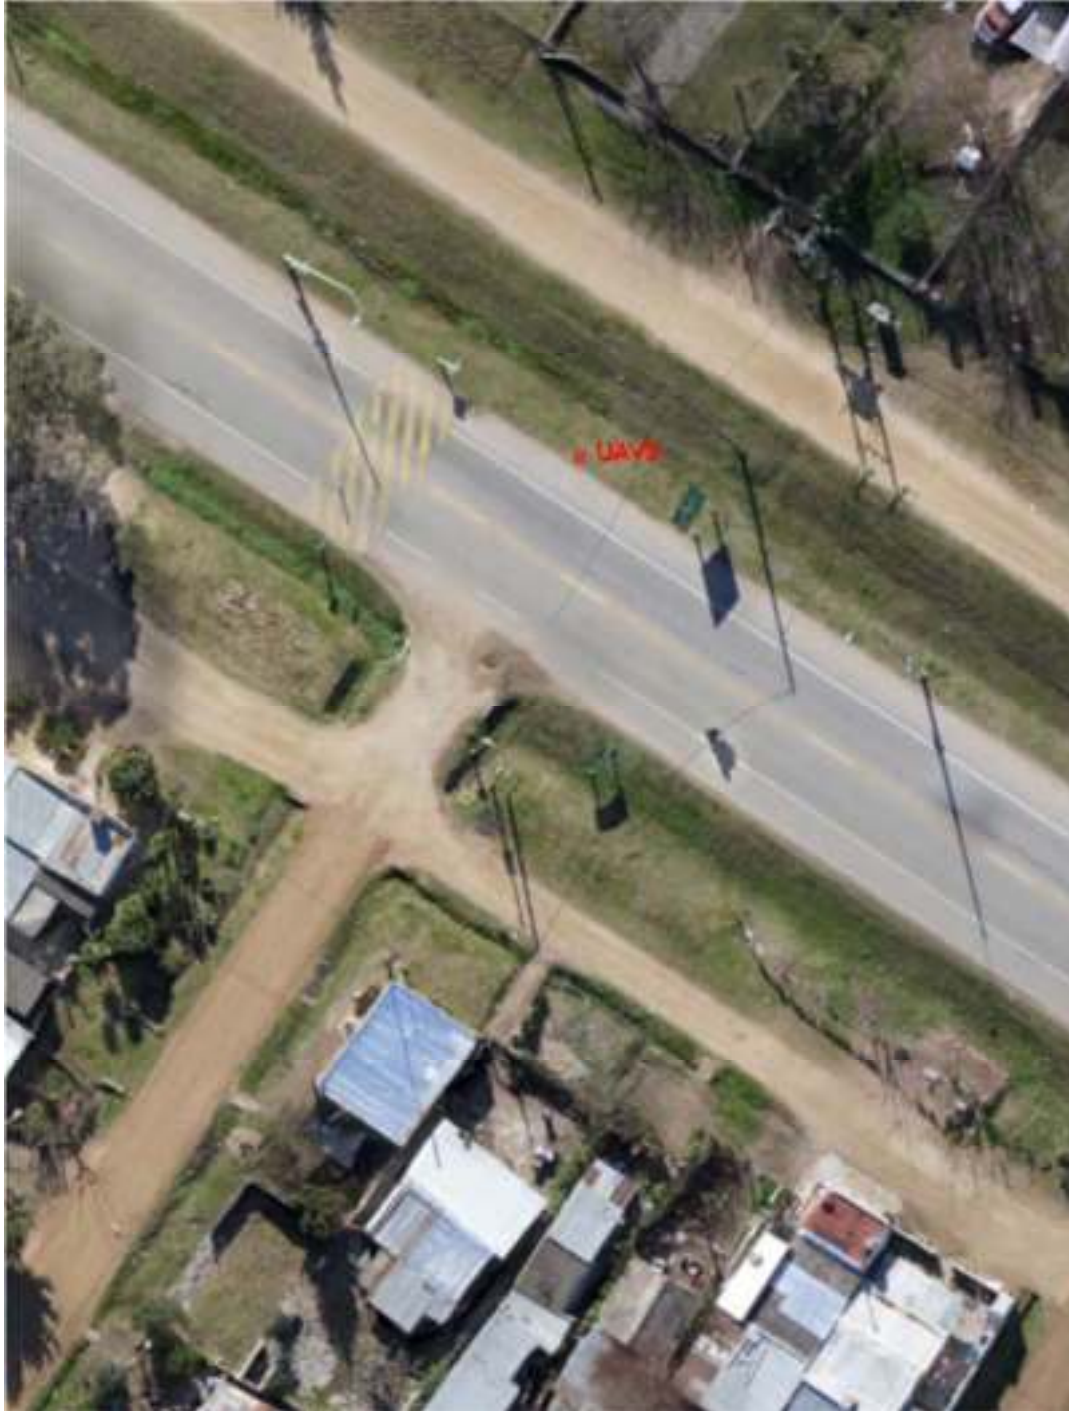
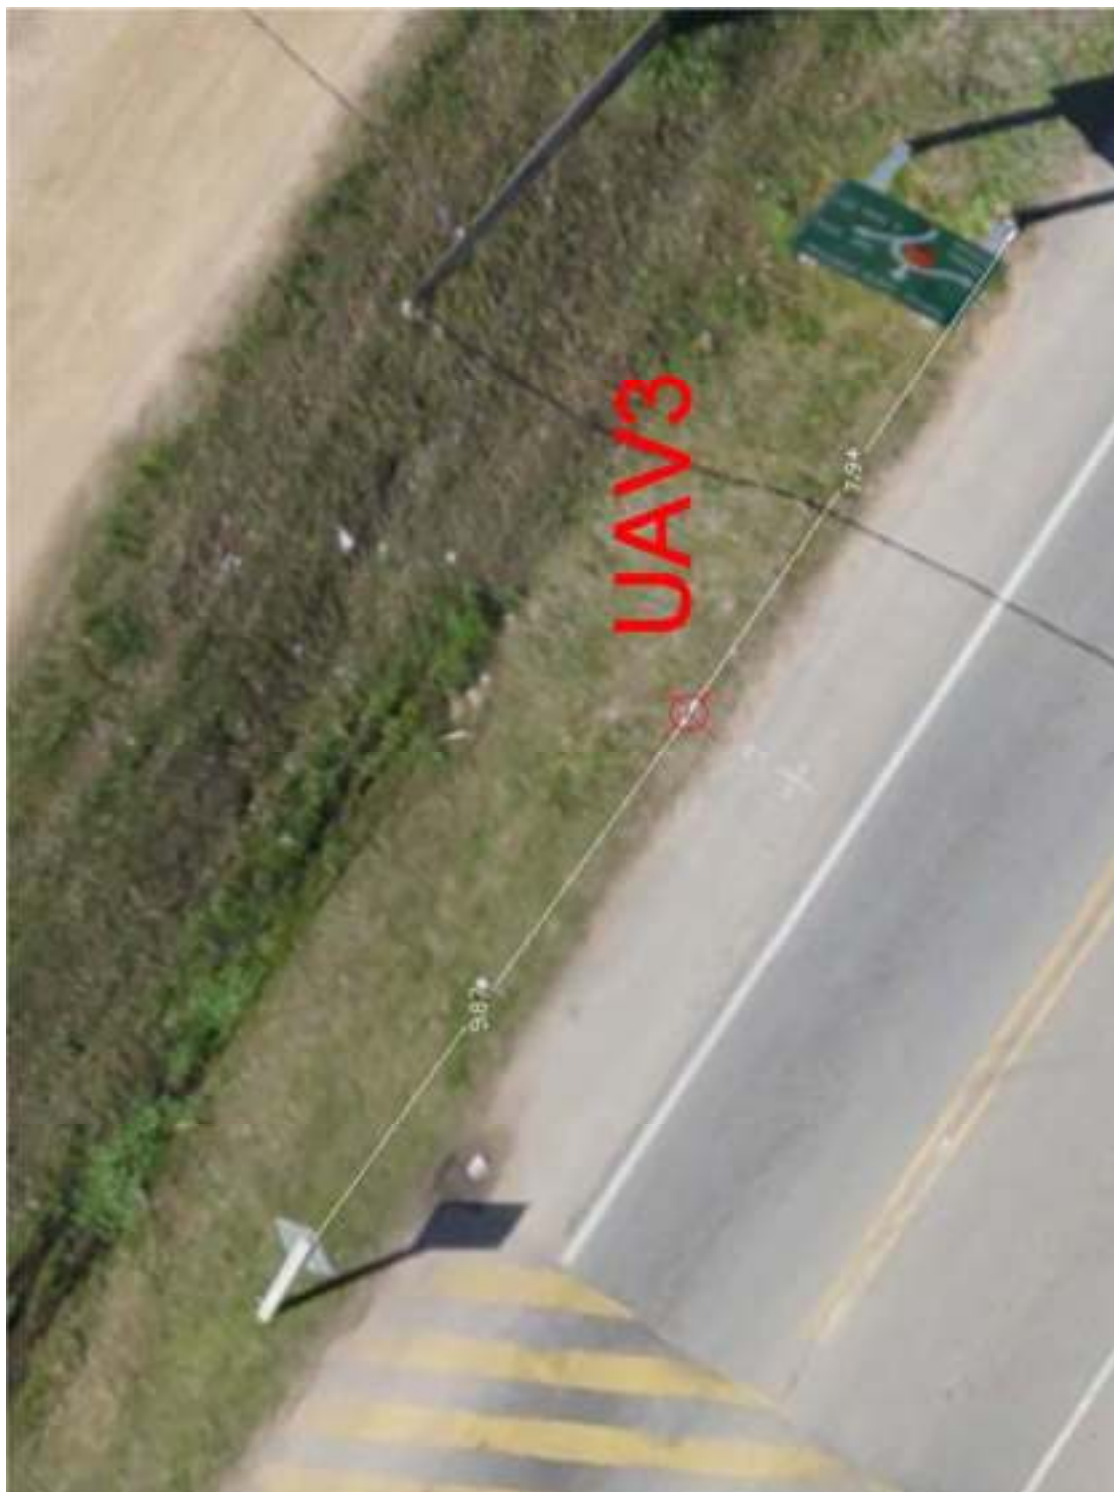
MOJON N° 3

SITUACIÓN: Base situada en la margen derecha de la calzada de la Ruta 11 entre el cartel de dirección y el lomo de burro.

SEÑAL: Varilla de acero con un granetazo en el centro.

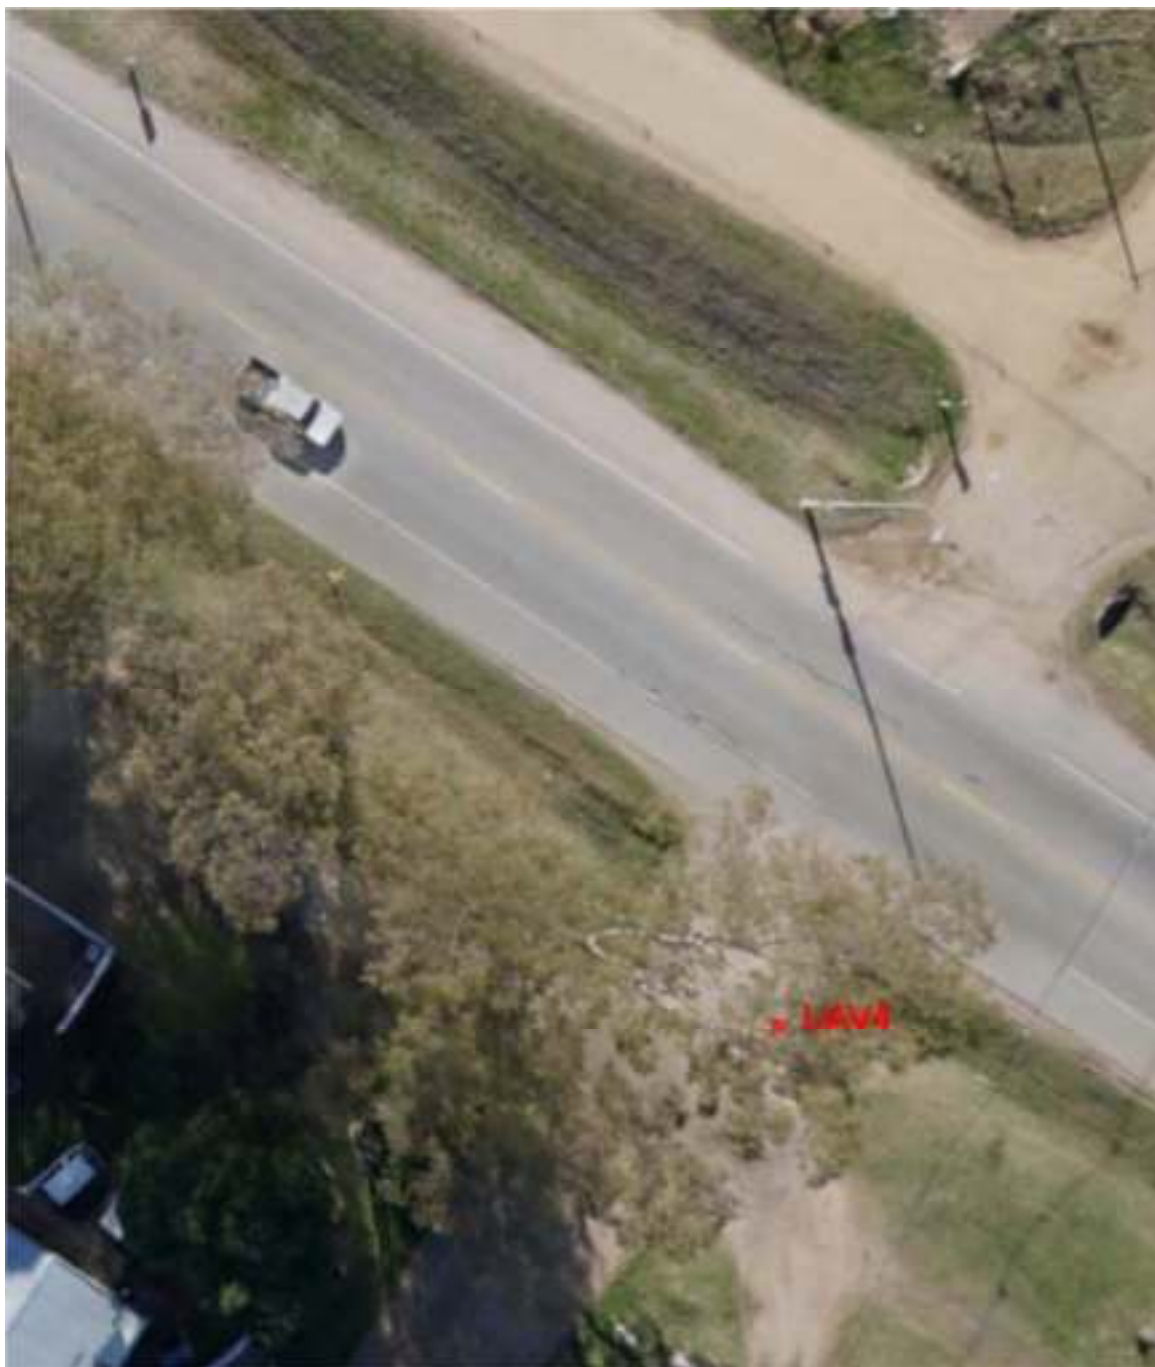
MOJON N° 4

SITUACIÓN: Base situada cerca de intersección de un camino con la Ruta 11, al lado de la alcantarilla.

SEÑAL: Varilla de acero con un granetazo en el centro.

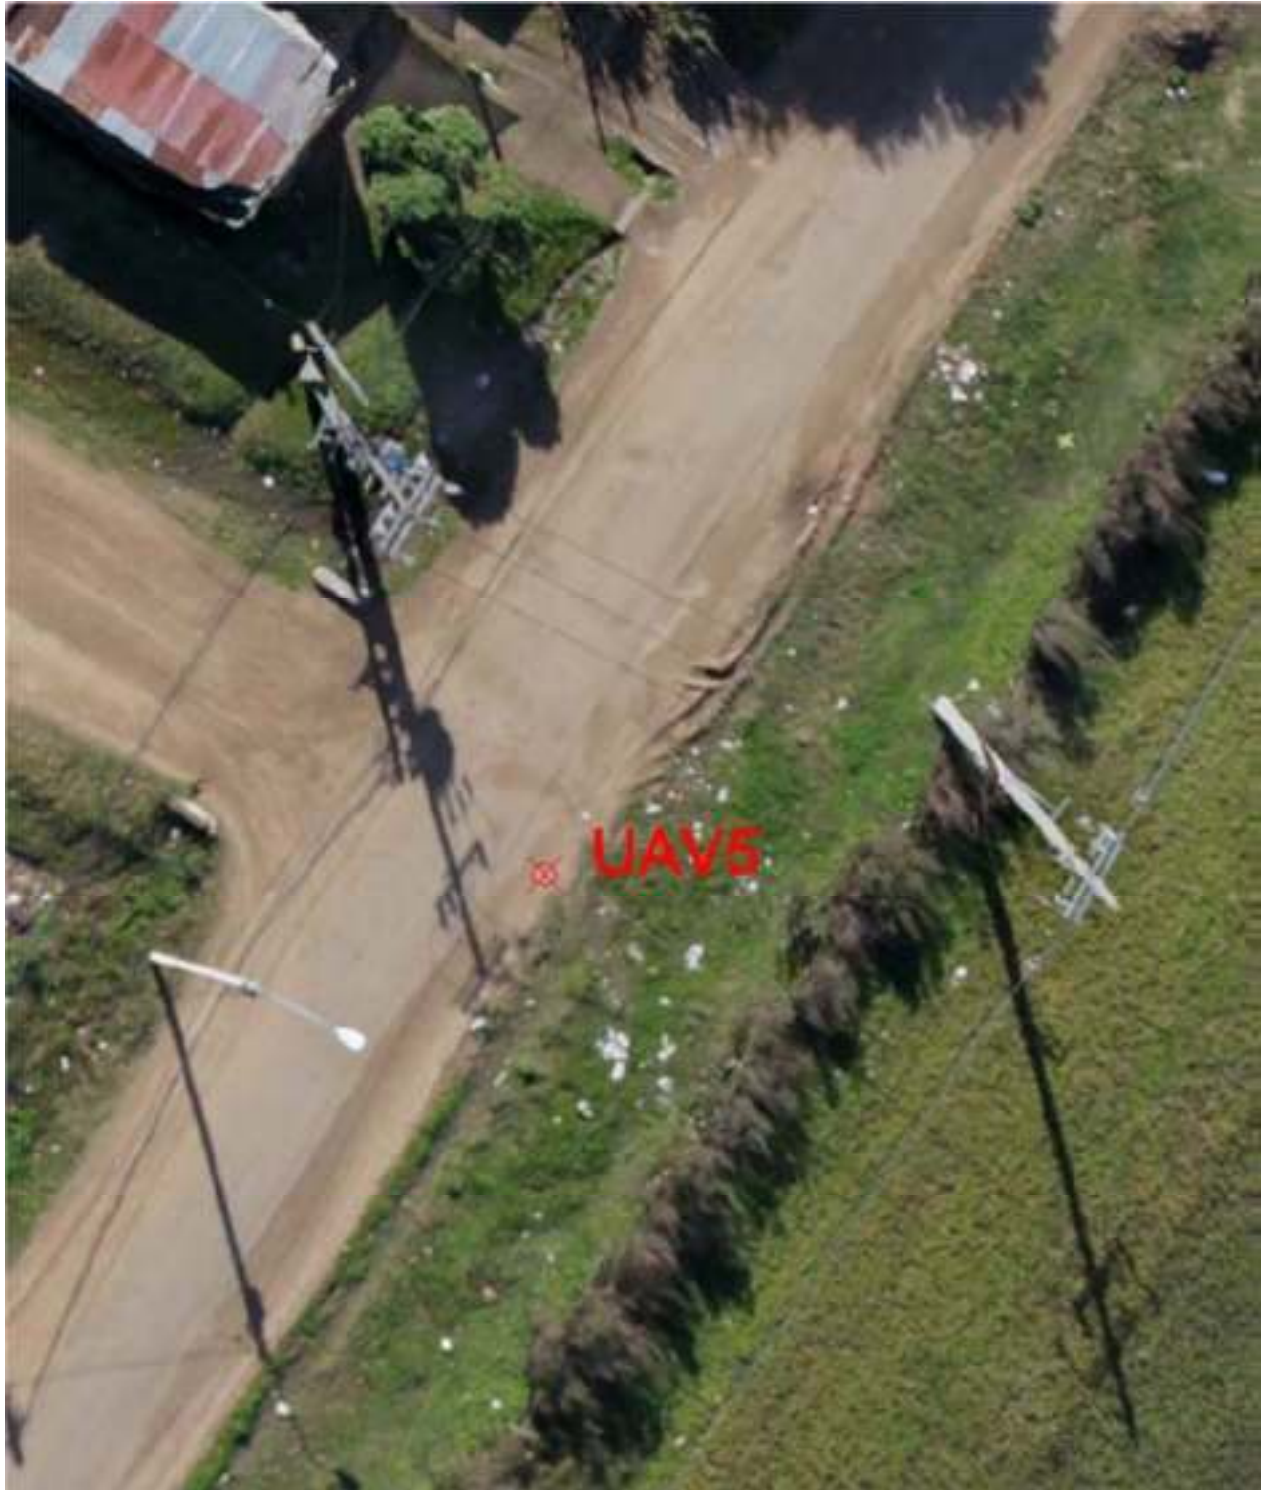
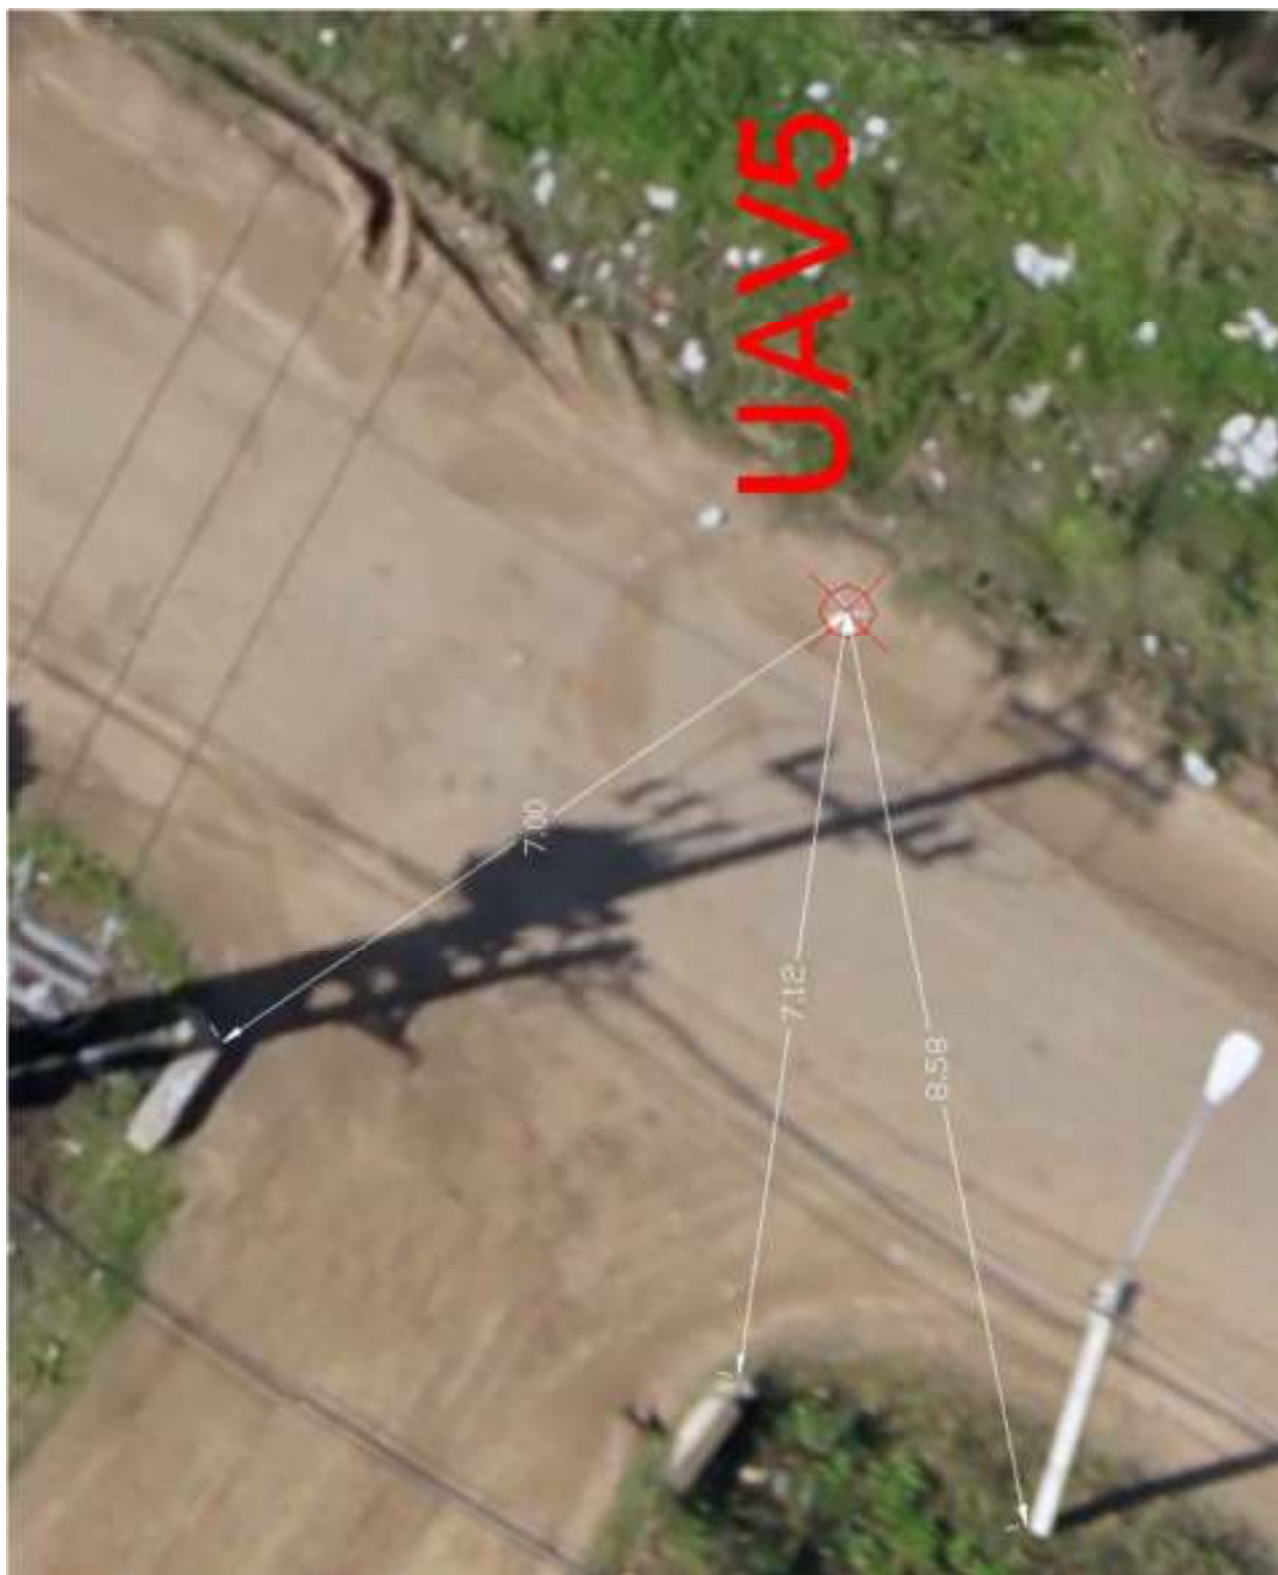
MOJON N° 5

SITUACIÓN: Base situada en el borde de la calzada del camino junto a una intersección de dos viales del asentamiento.

SEÑAL: Varilla de acero con un granetazo en el centro.

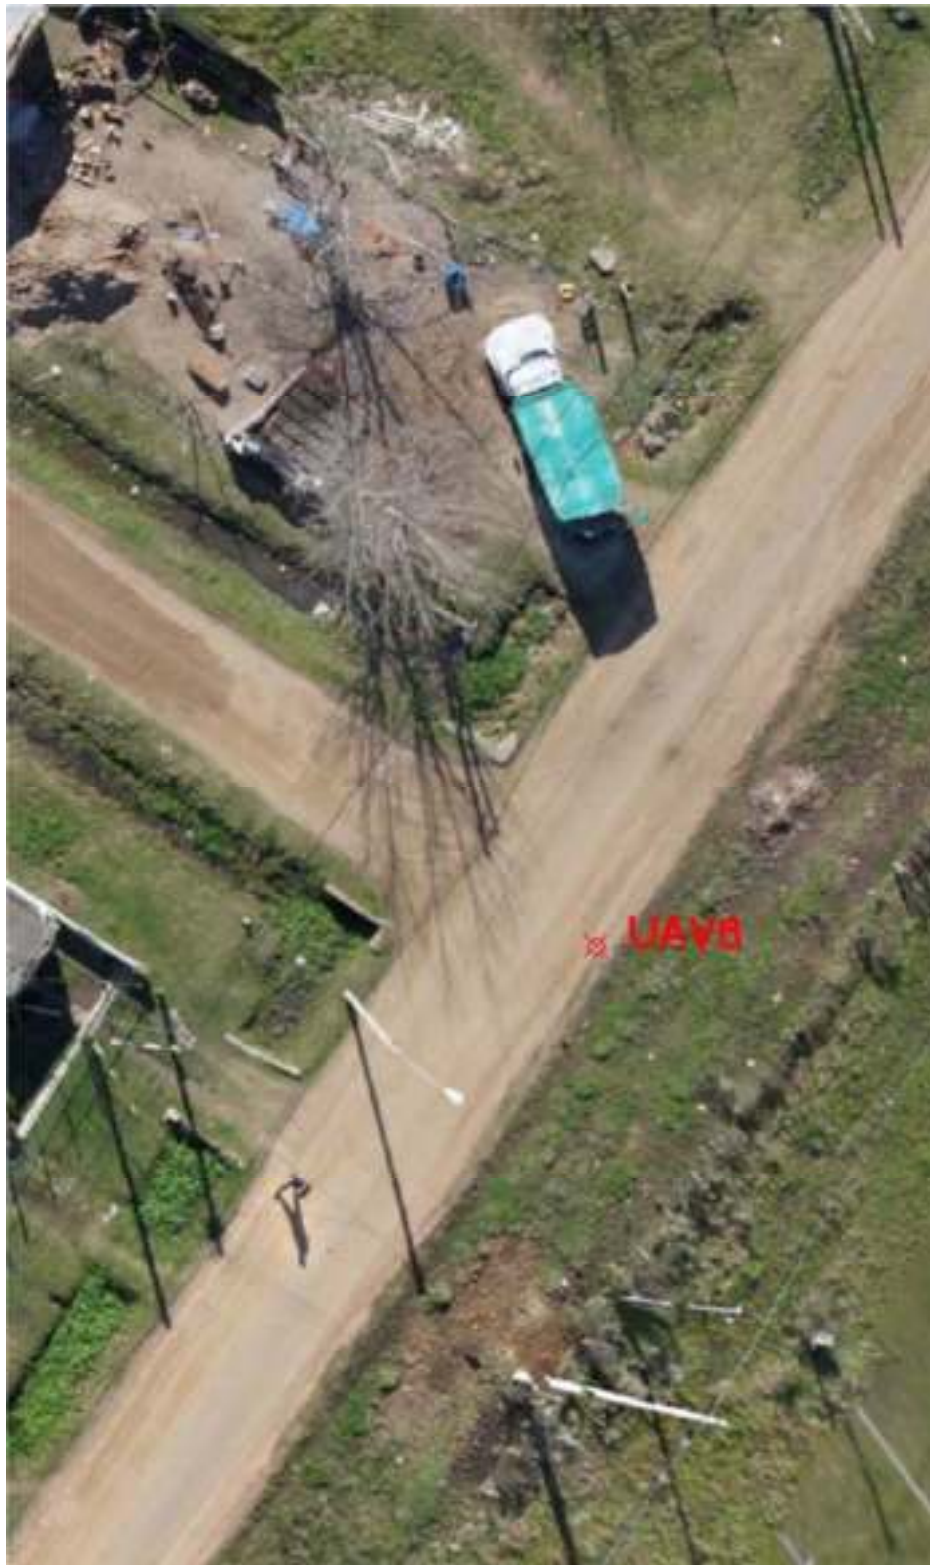
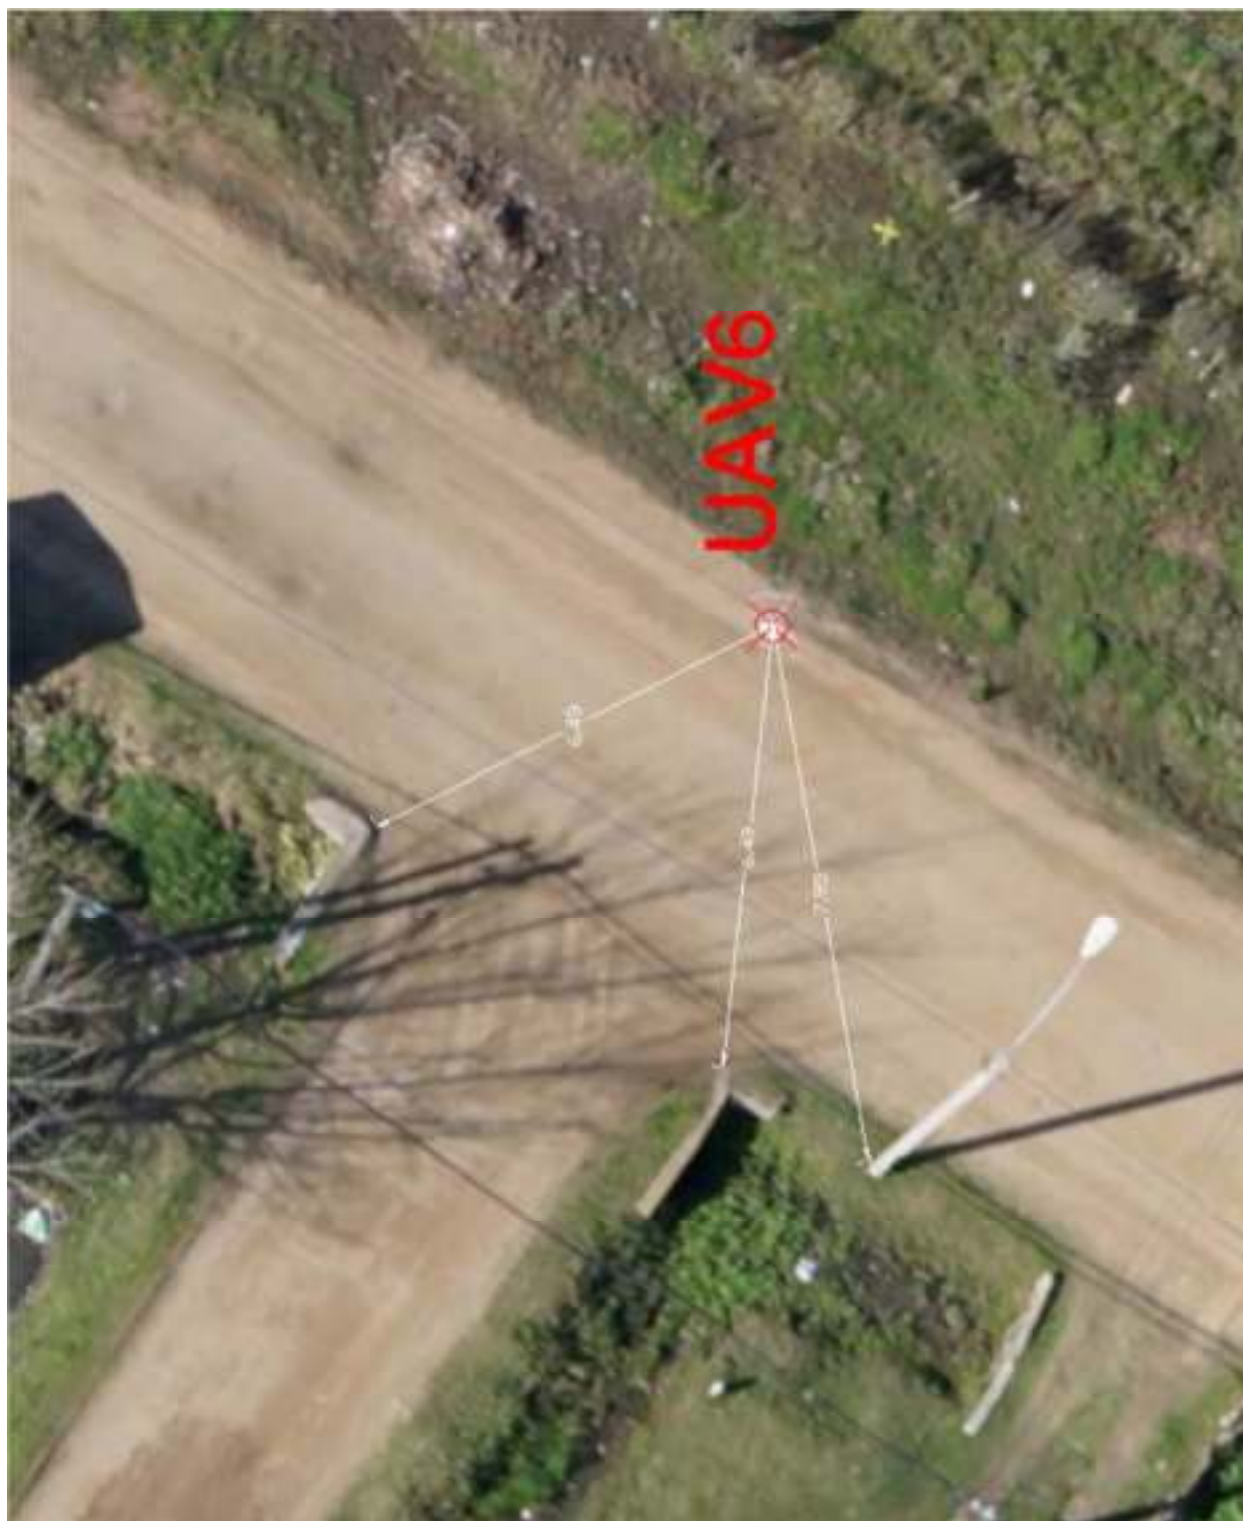
MOJON N° 6

SITUACIÓN: Base situada en el borde de la calzada del camino junto a una intersección de dos viales del asentamiento.

SEÑAL: Varilla de acero con un granetazo en el centro.
