INFORME DE **RELEVAMIENTO Y DIAGNÓSTICO**

TOMO II: **DIAGNÓSTICO**

DOCUMENTO DEFINITIVO: **FEBRERO 2.015**

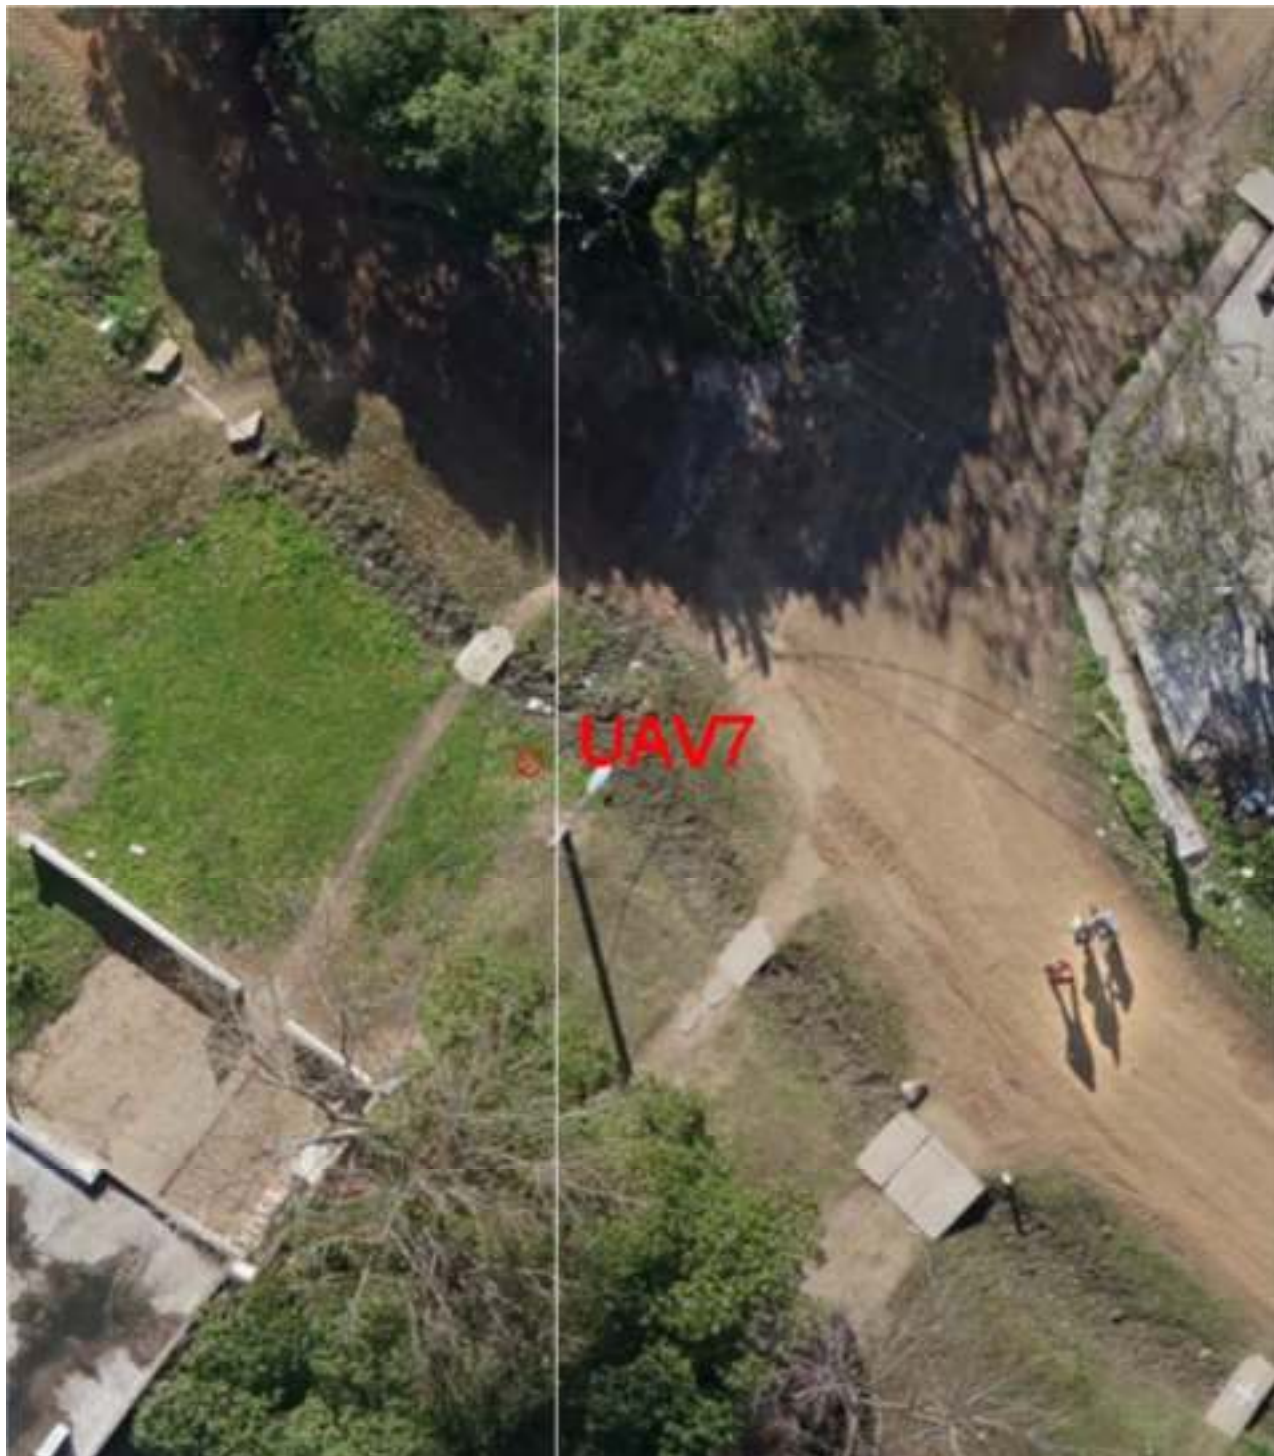
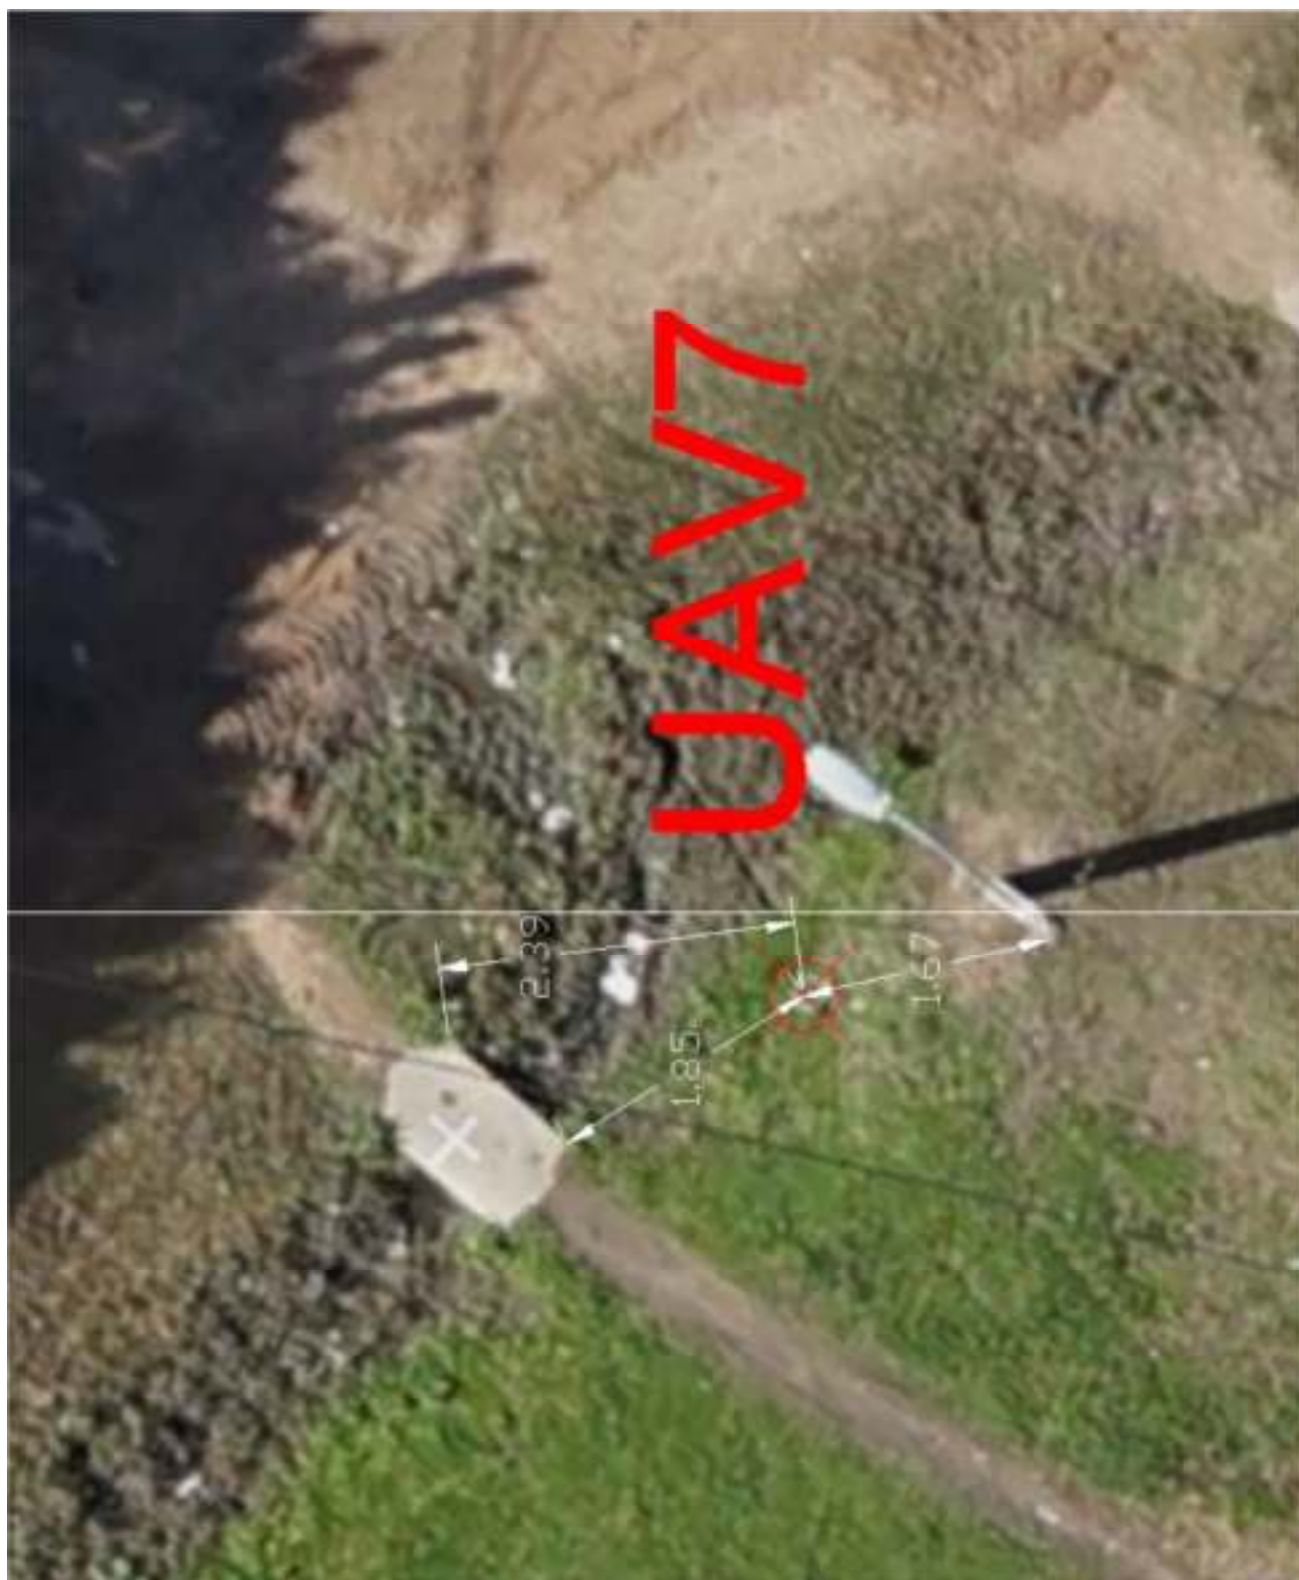
MOJON N° 7

SITUACIÓN: Base situada entre una farola y la entrada a una propiedad.

SEÑAL: Varilla de acero con un granetazo en el centro

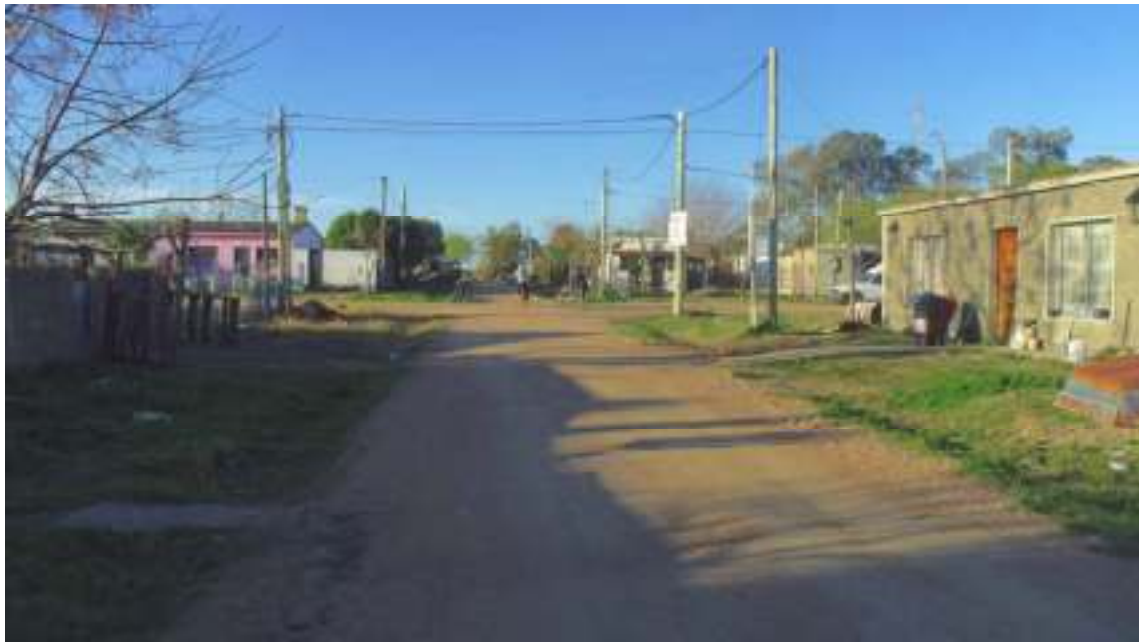
- **Via Zelmar Michelini:** esta calle probablemente proviene de un fraccionamiento y medida posteriores a los años 1976 y 1981-1982 porque en ellos figura como predio colindante padrones 3.208, 3.284, 3.327 y 3.300. El ancho medio comprobado en terreno es de 13,58m. por lo que suponemos que su medida inicial sería de 14m. Su pavimento es de balasto, presenta cunetas laterales en mal estado que llevan el agua de pluviales hasta el final de la calle, calle D evacuando a un predio colindante. Tiene una longitud aproximada de 270m.

Figura 5. Calle Zelmari Michelini

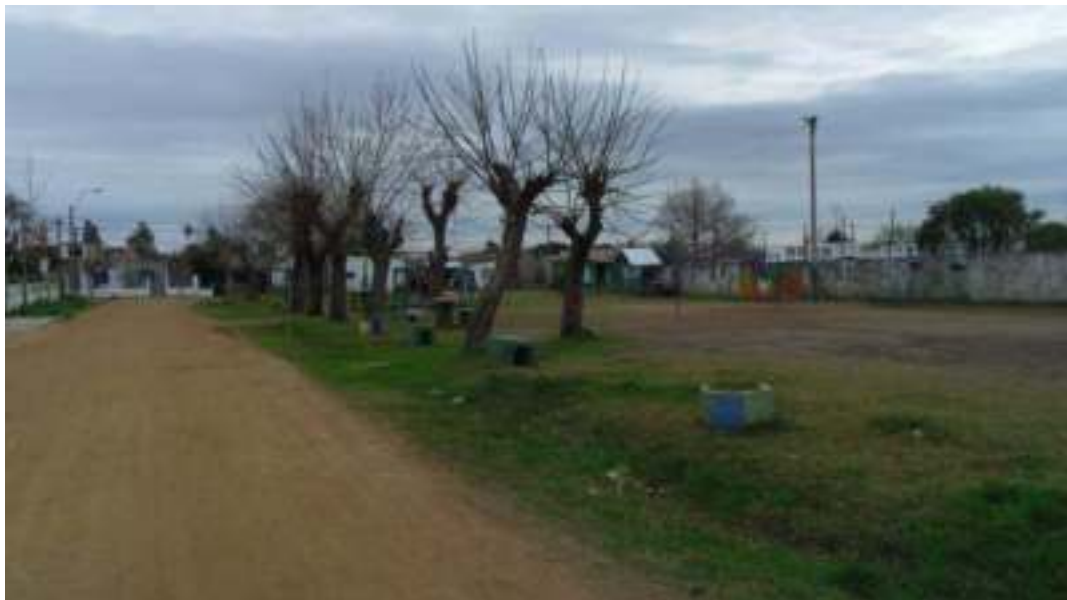
- **Calle Rodolfo Torres García:** esta calle proviene del plano de fraccionamiento y medida del año 1976, tiene una anchura de 10m. (sobre terreno se ha medido una anchura media de 10,49m.), su pavimento es de balasto y tiene una longitud prácticamente de 200m. Conecta el barrio con la Ruta 11. Presenta cunetas para evacuación de las pluviales en prácticamente todo su recorrido evacuando con una ligera pendiente en sus primeros 50m. hacia la Ruta 11 y el resto con pendiente hacia la calle Luis Alberto Herrera.

Figura 6. Calle Rodolfo Torres García

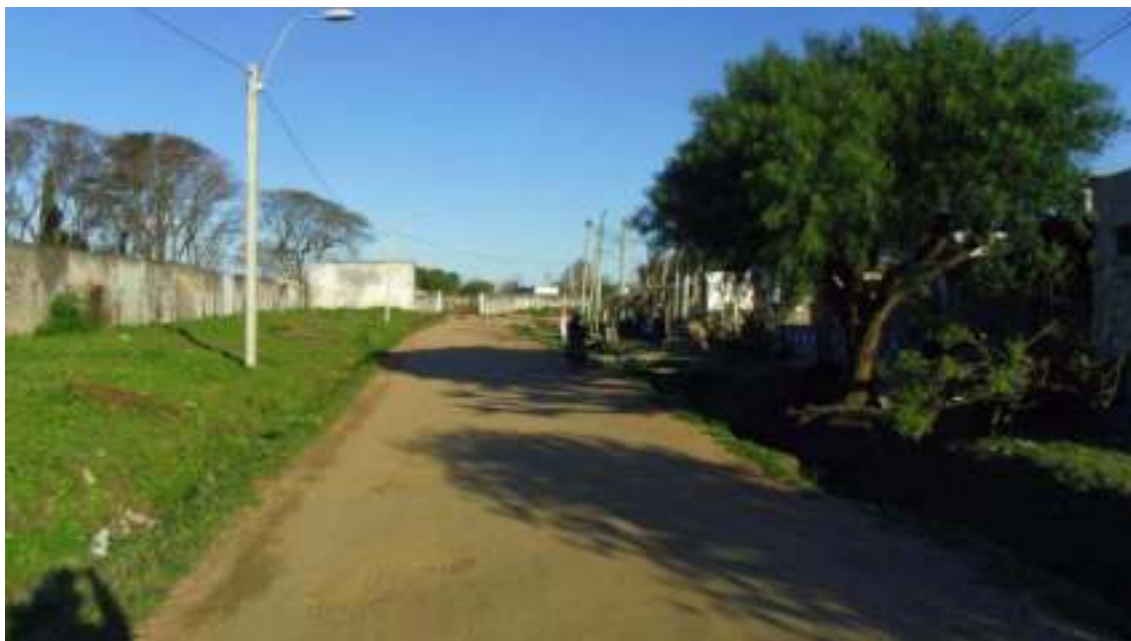
- **Calle Luis Alberto Herrera:** esta calle es la que conecta las dos anteriores con la Ruta 81 en paralelo a la Ruta 11. Su pavimento es de balasto en estado deficiente en general, tiene una longitud de 280m. y está definida en los planos de medida de los años 1976 y 1981-1982 con una anchura media medida sobre terreno de 20,92m. pero de 14m. en los citados planos de medida. Presenta una ligera pendiente entre las rasante +28,25 y +28,75 hacia el punto bajo de la calle en su encuentro con Diego Lamas. Presenta cunetas laterales de cierta importancia y desde ella se accede también a un lateral del cementerio.

Figura 7. Calle Luis Alberto Herrera

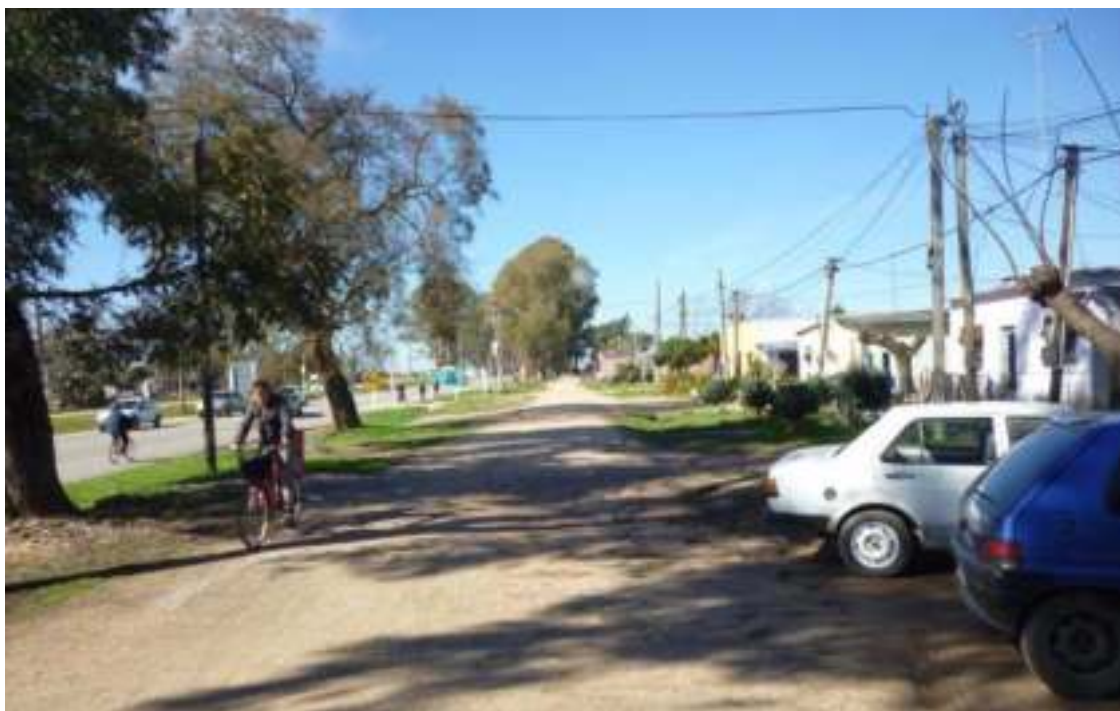
- **Calle Valentín Astorga:** esta calle es paralela a la ruta 11 y da acceso a la manzana que está adosada al lateral del cementerio en su orientación Noreste. Tiene una longitud de 140m. Su pavimento es de balasto y su anchura media según datos obtenidos sobre terreno es de 9,78m. que según los planos de medida responde a un retiro obligatorio de 18m. desde la ruta 11. En este retiro obligatorio se ha formalizado esta calle y una importante cuneta que sirve a la misma y a la ruta 11 y que tiene una ligera pendiente hacia la rotonda de acceso a Santa Lucia entre las rasantes +29,50 y +28,5.

Figura 8. Calle Valentín Astorga

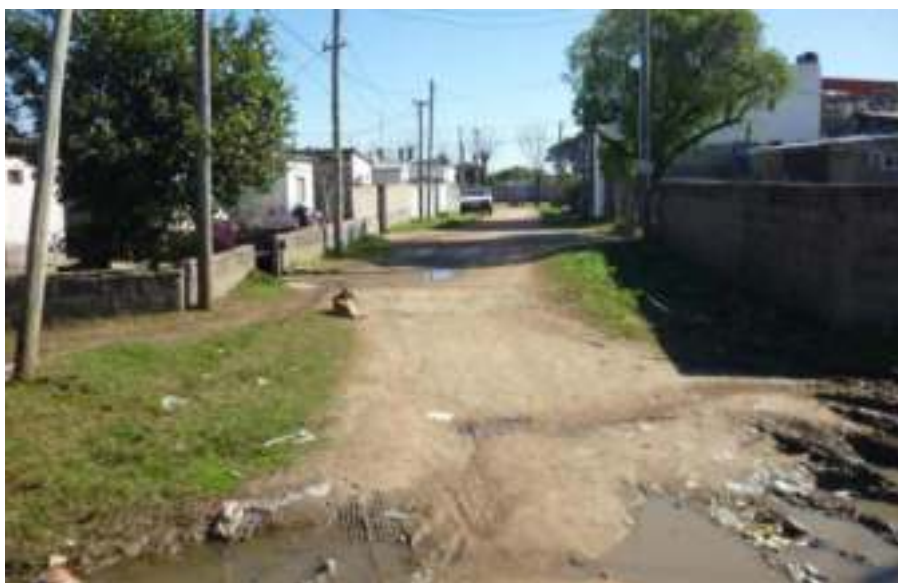
Figura 9. Calle A

- **Calles A, B y C:** estas calles son las que conectan y formalizan las cuatro manzanas más regulares del asentamiento entre las calles Rodolfo Torres García y Zelmara Michelini. Están definidas en el plano de medida del año 1976 con unas anchuras de 7,50m. las A y C y 17m. la calle B como calle central. Sobre el terreno la anchura media de estas calles es de 11,20m. de media la calle A, 7,18m. la calle C, y 16,91m. la calle B. Su pavimento es de balasto. Las cunetas laterales son prácticamente inexistentes o están en muy mal estado y evacuan en sentido longitudinal ya que hay un pequeño desnivel entre las dos calles principales a las que sirven.

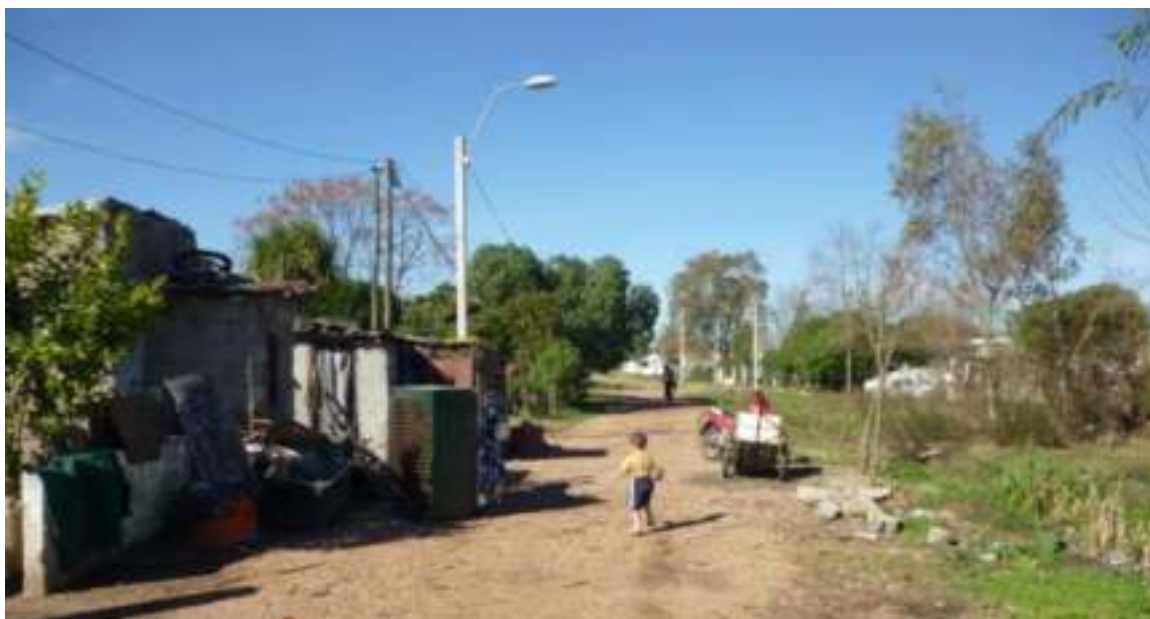
- **Calle D:** la calle D es la más informal de todo el viario del asentamiento. Es perpendicular a Zelmar Michelini y paralela a las anteriores, pero finaliza en un fondo de saco sin formalizar dando acceso a los lotes que presentan mayor hacinamiento. Su pavimento es de balasto, está en estado muy deficiente y tiene una cuneta lateral que evacua las aguas a un predio colindante. Su anchura media medida en terreno es de 7,40m.

Figura 12. Calle D

Como ya se ha comentado el pavimento es de balasto. El estado de conservación del firme es deficiente, sobre todo en los bordes o en los cruces, y muy deficiente en el caso de la calle D.

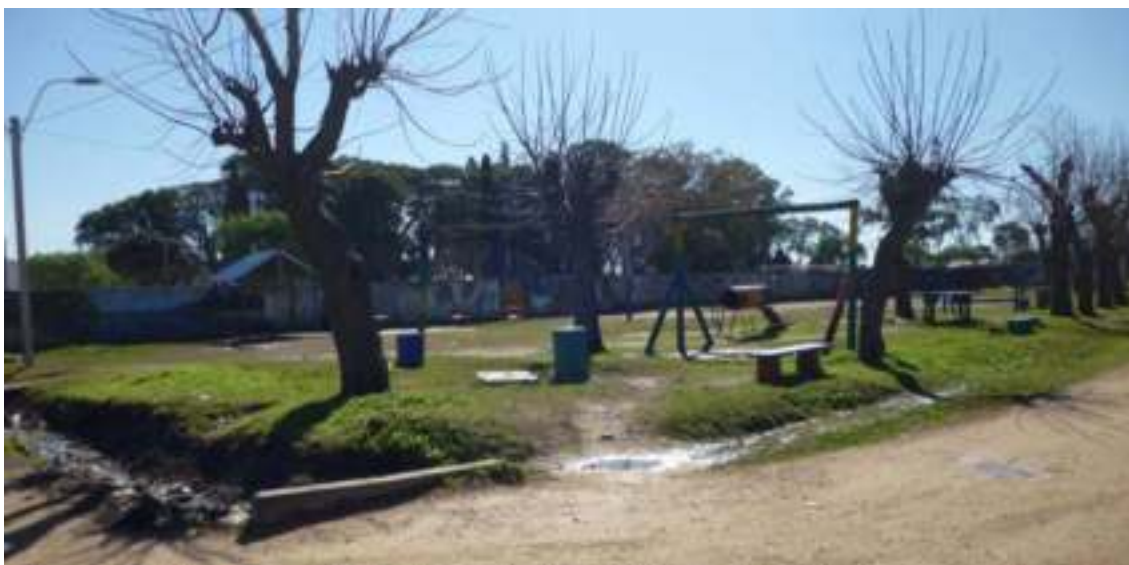
Figura 14. Zona pública al interior del asentamiento

Cruzando Diego Lamas, frente al acceso al cementerio, existen 2 parques públicos triangulares donde se realizan actividades recreativas temporales (juegos electrónicos, carpas, etc.). Estos parques aportan la posibilidad de crear, junto con los espacios libres del interior del asentamiento, una red de espacios públicos continua, diversificada y de calidad, con integración de los elementos naturales.

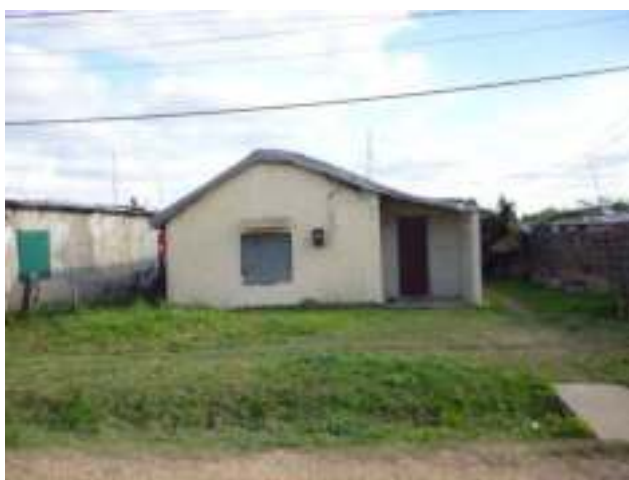
Figura 15. Vivienda Municipal I

Destacan, por su buen estado de conservación las viviendas 5, 10A, 10B, 24A, 29, 33A, 33B, 38A y 67A y 67B. En todos estos casos, las viviendas cuentan con cubierta de losa de hormigón y cierres de bloque de hormigón. De estas viviendas, la 24A, la 29 y la 33A son de las denominadas viviendas INVE/Intendencia de Canelones.

En el otro extremo, las viviendas peor conservadas son la vivienda 2 del lote 1, las 4 viviendas del lote 23, la vivienda 42A y la mayoría de las viviendas del lote 51 (44A, 44B, 44C, 44D, 44E). Estas viviendas cuentan con cubiertas de materiales livianos (chapa), sin cielorraso generalmente, y cerramientos verticales de bloque de hormigón.

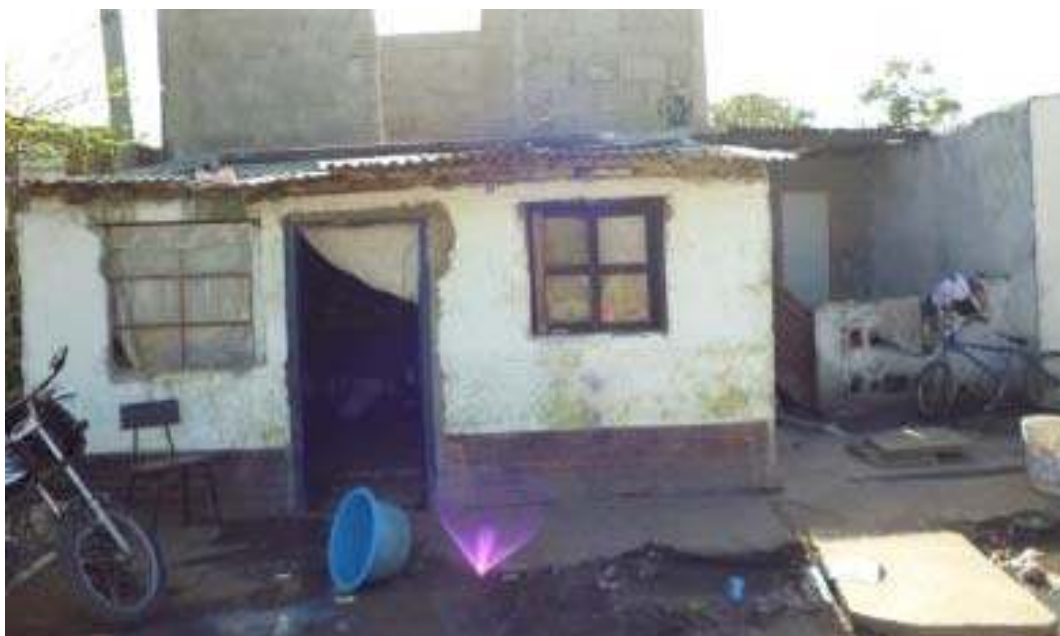
También se han detectado algún caso de viviendas en **estado de precariedad** por estar levantadas con materiales no adecuados para considerarse una vivienda digna.

Figura 16. Vivienda en estado de precariedad.

Es presumible que, al igual que se está en un proceso de regularización del asentamiento en el cual los propietarios regularizarán la propiedad del suelo, las edificaciones del asentamiento deban regularizarse paulatinamente.

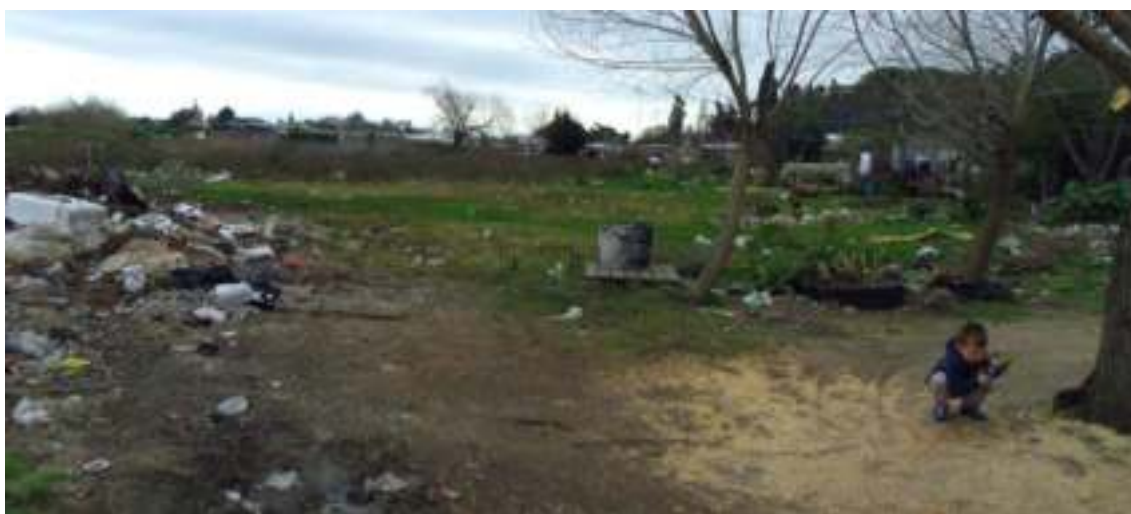
Existe en la zona Sur contigua al barrio un pequeño basural y otro lugar de acumulación en un lateral de la calle Zelmar Michelini en el límite del barrio.

Figura 17. Basural junto a calle D

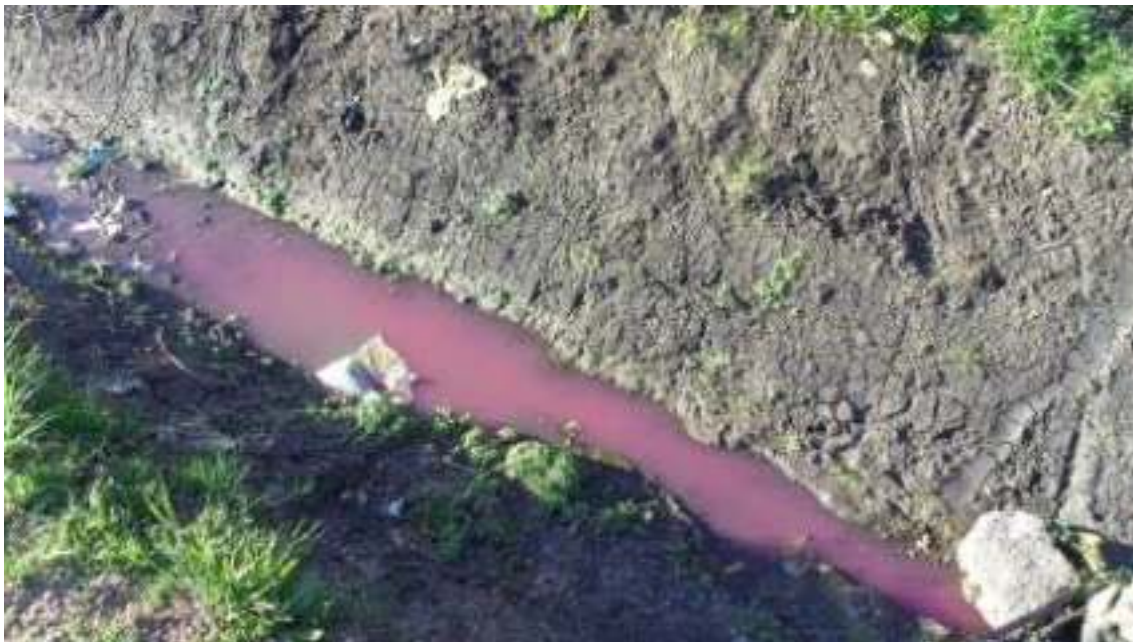
En cualquier caso la contaminación es doméstica, no hay ninguna actividad nociva ni de cría intensiva de animales domésticos.

Figura 18. Contaminación de aguas superficiales.

Es decir, y en conclusión, con una red de saneamiento bien gestionada y funcional toda esta situación de riesgo ambiental ha de ser eliminada.

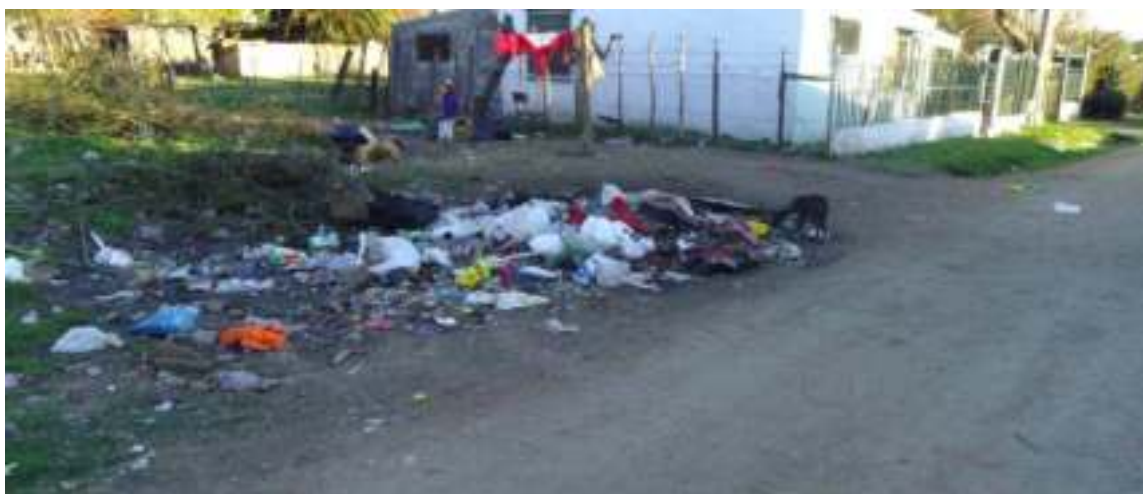
Figura 19. Basural en un lateral de la calle Zelmar Micheliní

Este problema debe de ser trabajado con los vecinos porque realmente disponen de recolección de basuras domiciliaria que se realiza los martes, jueves y sábado matutino.

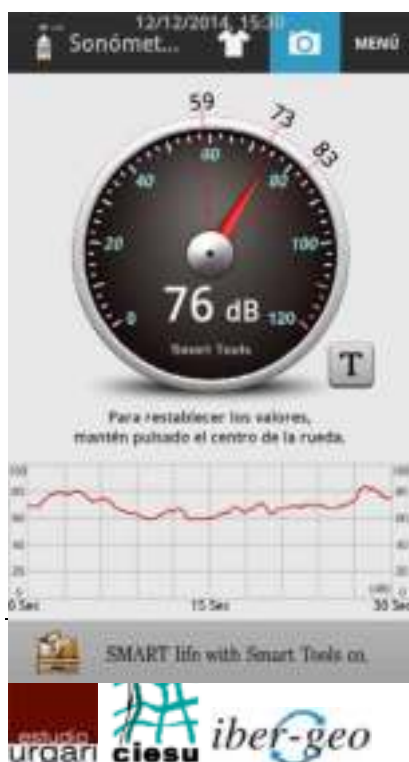
También se han realizado mediciones manuales de ruido. Las mediciones se hicieron dos días distintos, el día 9 de Diciembre de 2014, en la calle Valentín Astorga, junto al badén situado en la Ruta 11, a las 18:15h, dando valores máximos de 62dB, y el día 12 de diciembre viernes, junto a la llegada por la Ruta 11 a la rotonda, a las 12:30h, dando valores de hasta 78 dB en la alineación de los lotes. También se ha realizado una medición el día 29 de enero de 2015 a las 19:35h.

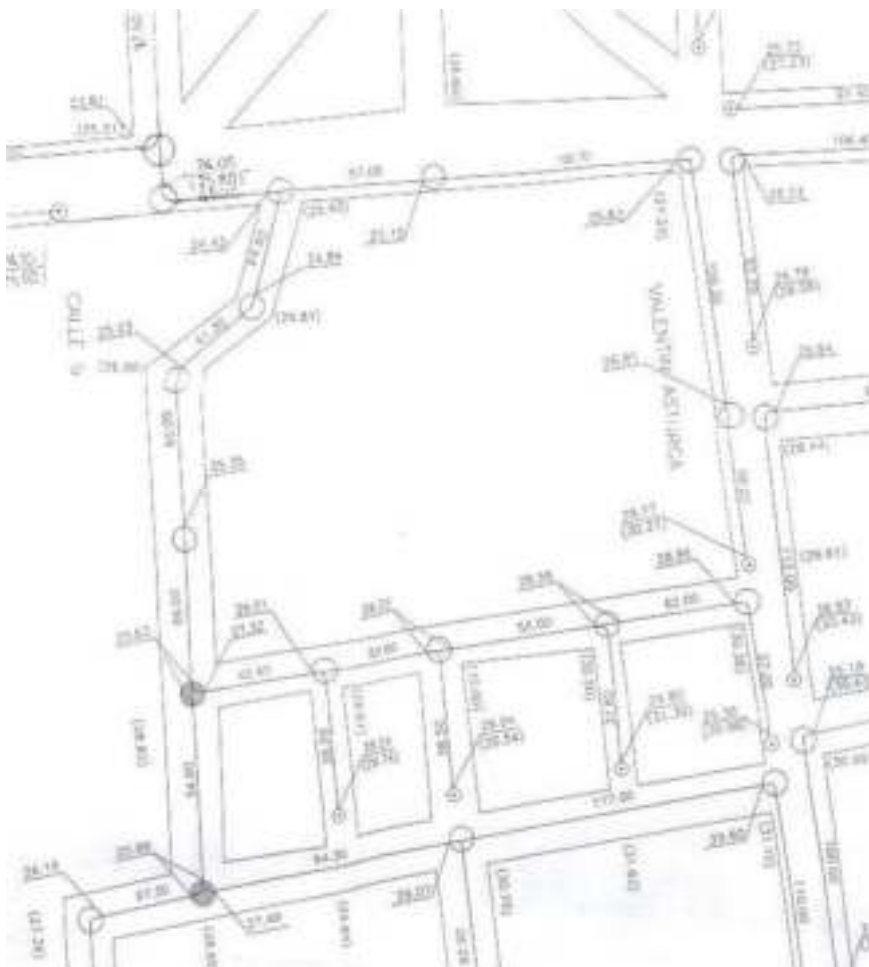
La gestión de aguas negras se realiza conduciéndolas desde el punto de vertido de los hogares hasta conectar con la red de saneamiento existente en la avenida Diego Lamas siguiendo las directrices del informe redactado por OSE con fecha 1 de junio de 2012. (Proyecto de Saneamiento disponible):

Figura 21. Proyecto de Saneamiento de OSE

El correcto uso de la red de saneamiento a la cual hay que verter todos los actuales vertidos que van a pozo negro y los que no lo hacen, realizando mejoras en los lotes y para lo cual se ha iniciado el trabajo con los vecinos con talleres específicos, provocará la erradicación de las aguas fecales en superficie y la presencia de vectores.

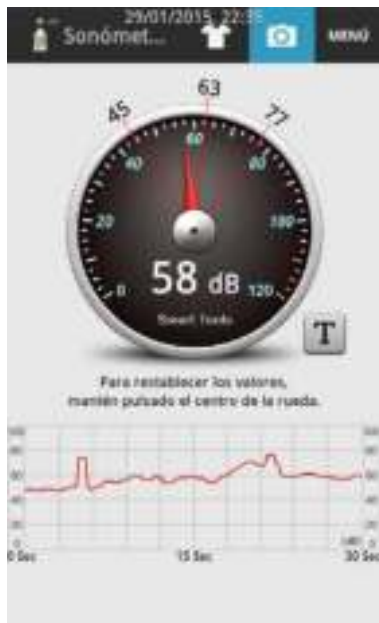
Mediciones manuales realizadas en las proximidades de la Ruta 11, c/Valentín Astorga, arroja mediciones de hasta 78dB en hora punta. Son valores que exceden de los límites tolerables pero la disposición de pantallas vegetales y pantallas de arbolado local, contribuirán sin duda a una mejora de las condiciones ambientales y visuales, no dejando de ser estos elementos arbóreos elementos reductores de CO2.

En la imagen tomada del sonómetro el día 29 de enero se aprecia como el sonómetro oscila entre un mínimo de 45dB y un máximo de 77dB, y que se mantiene un nivel sonoro medio cercano a los 60dB.
