Estudio de Asimilación de Resistencia al Fuego de Techo

Informe Final

Informe Técnico N° 191

CARACTERIZACIÓN MECÁNICA DE MUROS ESTRUCTURALES DE MADERA

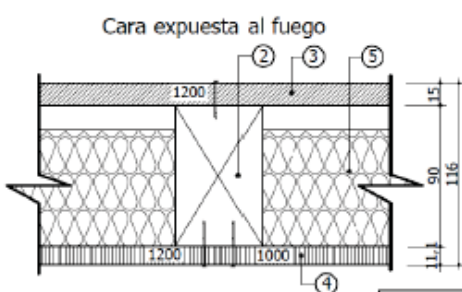
<p style="text-align: center;">Medidas en milímetros</p>					
N°	Elemento		Descripción		
1	Estructura en madera	Soleras (no mostradas)	Superior e inferior. Pieza de madera de Pino radiata cepillado de escuadría (90 x 33) mm y 2,2 [m] de longitud.-		
2		Pies derechos	Pieza de madera Pino radiata cepillado de escuadría (90 x 33) mm y 2,33 [m] de altura, distanciados a eje 0,4 [m] y fijados a soleras con clavos de 4".-		
3	Cara expuesta al fuego		Plancha de yeso-cartón "Gyplac ERH" de 15 [mm] de espesor, fijada a la estructura con tornillos cabeza de trompeta punta fina #6 x 1 5/8" cada 0,3 [m]. Sello en unión de planchas con cinta de fibra de vidrio más pasta a base de yeso "Romeral".-

4	Cara no expuesta al fuego		Placa de "OSB" de 11,1 [mm] de espesor, fijada con clavos de 2 1/2" cada 0,1 [m] en perímetro y unión de placas, pero 0,2 [m] en interior. Sin sello en unión de placas.-		
5	Aislación		Lana de vidrio "Romeral" de 80 [mm] de espesor y 11 [kg/m³] de densidad nominal.-		
Ancho del elemento		2,2	[m]	Resistencia al fuego del elemento	
Alto del elemento		2,4	[m]		83 minutos
Espesor total		0,116	[m]		
Masa total		287	[kg]	Clasificación	
					F60
Nota: De acuerdo a lo señalado en norma NCh935/1.Of97, el resultado obtenido es válido sólo para el elemento ensayado y bajo las condiciones estipuladas en el Informe de Ensayo, ya que el valor de resistencia al fuego puede variar si se cambian los detalles constructivos.					
Nota: Este resumen no reemplaza el informe.			Fecha de emisión: 06 de enero de 2017

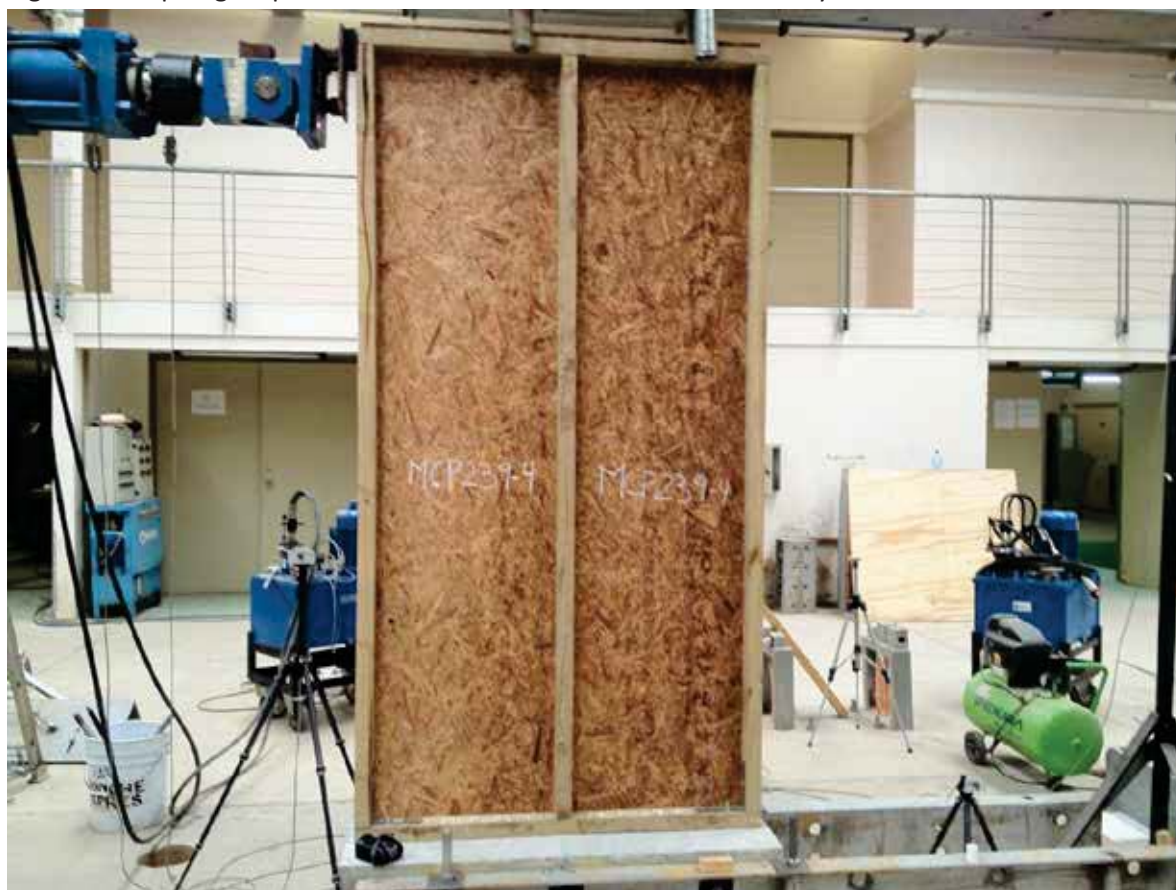
Figura 2.1: Tipología típica de muros con estructura de madera ensayados.

Nota: M: Muro; I: Inferior; S: Superior

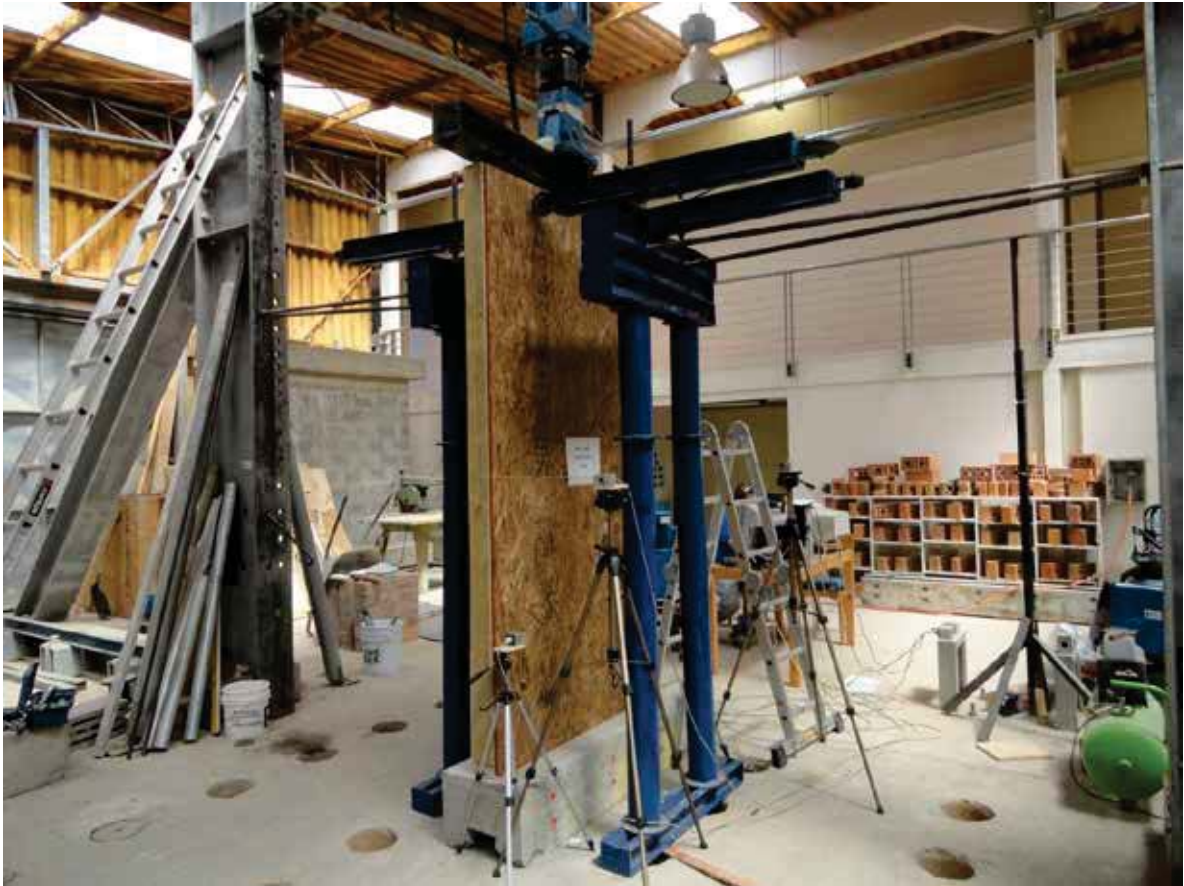
- La restricción inferior de los muros se generó a través de los sistemas de anclaje a la viga de fundación propuestos.
- Por cada tipología constructiva se evaluaron 5 probetas, dando un total de 25 ensayos.
- La carga vertical se aplicó monotónicamente de manera continua hasta la falla. No se realizaron incrementos discretos de carga ni se midieron desplazamientos residuales.

Figura 2.2: Implementación del ensayo de compresión en muros con estructura de madera.

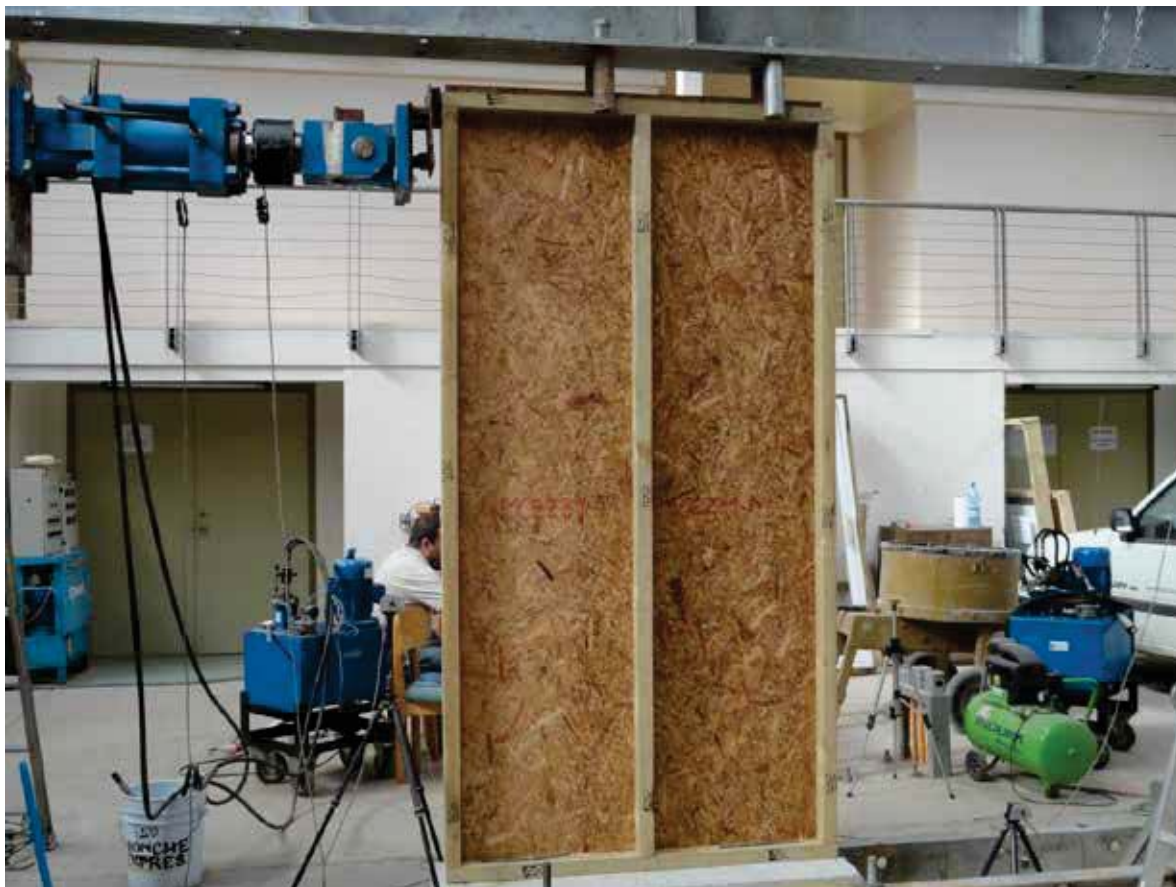
- La restricción horizontal inferior de los muros se generó a través de los sistemas de anclaje a la viga de fundación propuestos.
- No se restringió el desplazamiento vertical del panel en la zona de aplicación de carga.
- Por cada tipología constructiva se evaluaron 5 probetas, dando un total de 25 ensayos.
- La carga horizontal se aplicó monotónicamente de manera continua hasta la falla. No se realizaron incrementos discretos de carga ni se midieron desplazamientos laterales residuales.

Figura 2.3: Implementación del ensayo de carga horizontal en muros con estructura de madera.

La implementación del ensayo se muestra en la figura 2.3.

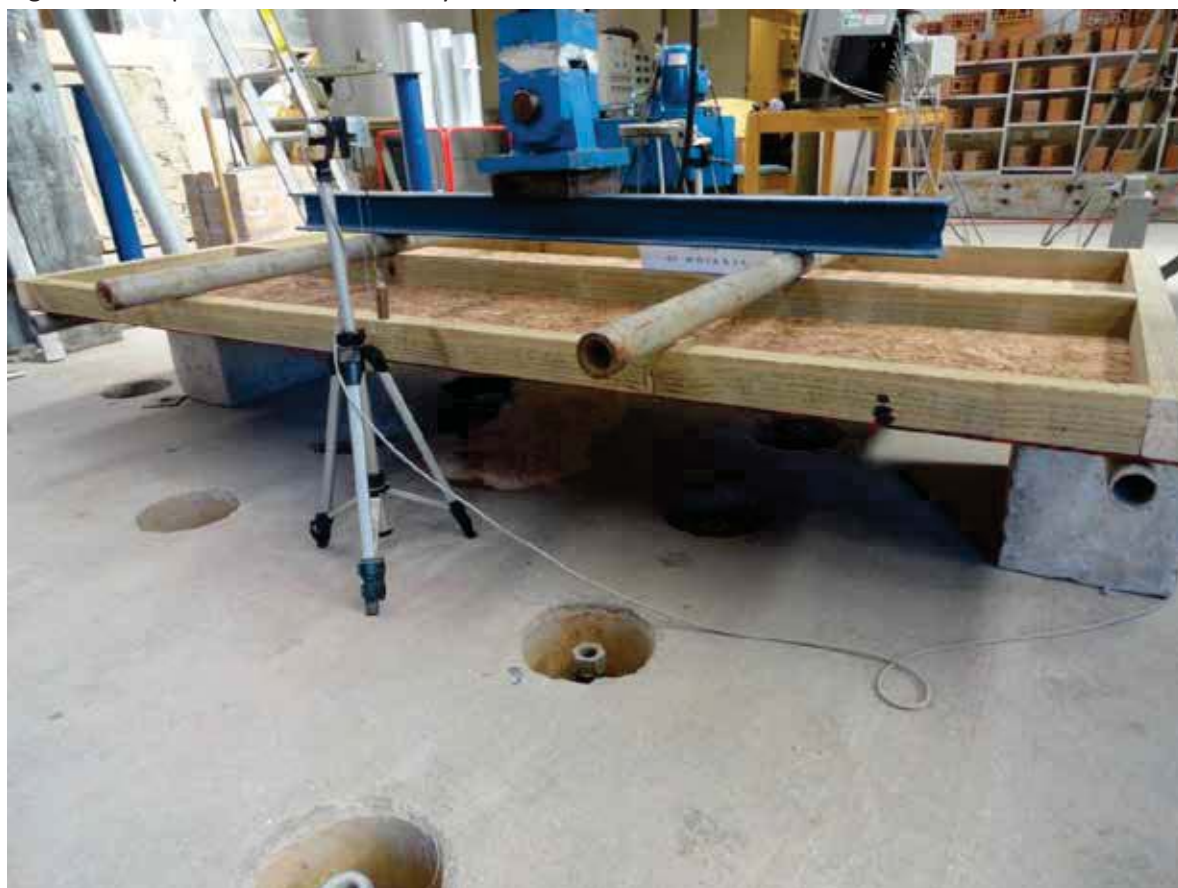
- La carga horizontal se aplicó monotónicamente de manera continua hasta la falla. No se realizaron incrementos discretos de carga ni se midieron desplazamientos verticales residuales.
- Sólo la tipología de muros con pies derechos de 45x69 mm (2x3) cada 60 mm uno de otro y placa arriostrante OSB de 9,5 mm de espesor, fue ensayada en flexión en sus dos caras (MS-2x3-9 y MI-2x3-9).

Figura 2.4: Implementación del ensayo de flexión en muros con estructura de madera.

La implementación del ensayo se muestra en la figura 2.4.

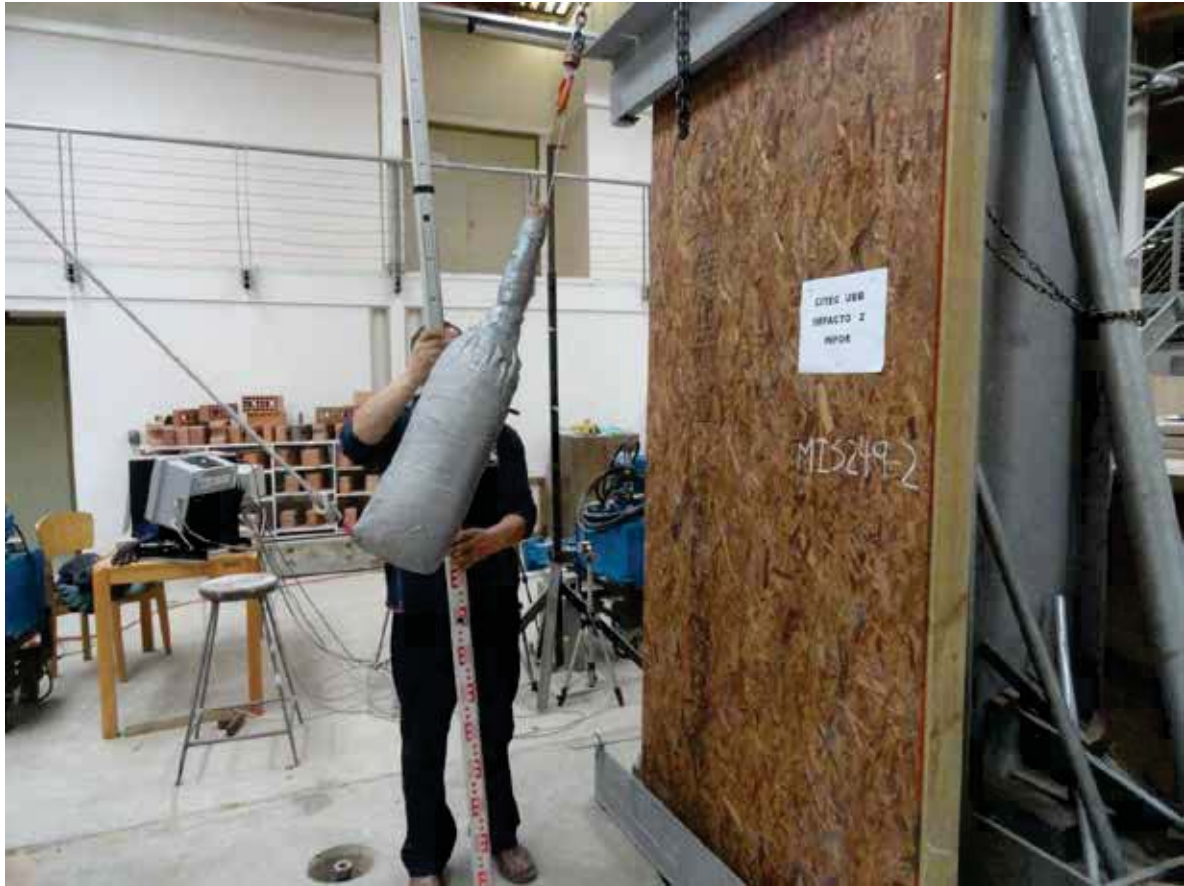
Figura 2.5: Implementación del ensayo de impacto en muros con estructura de madera.

La implementación del ensayo se muestra en la figura 2.5.

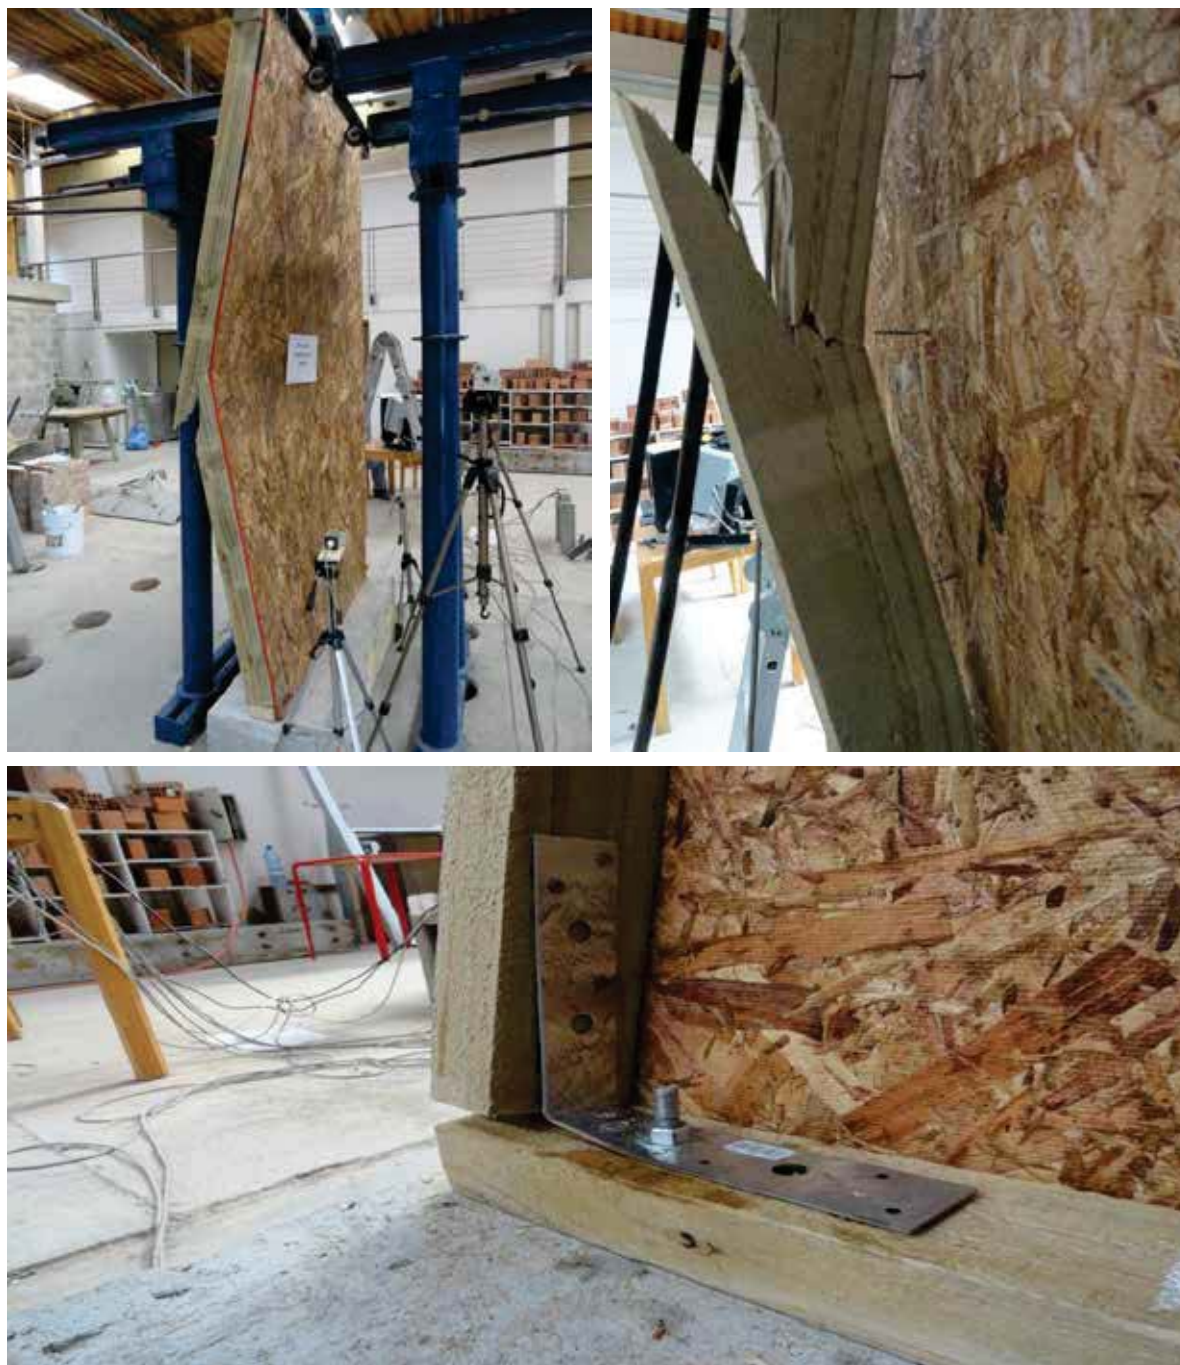
En la figura 2.11, se puede apreciar el modo de falla característico evidenciado en todas las tipologías de muros ensayados, los cuales presentaron pandeo por flexión de los pies derechos (fuera del plano del panel). La falla característica muchas veces se vio acelerada por la presencia de nudos en los pies derechos. Se observó además que la placa arriostrante OSB es eficiente para evitar el pandeo por flexión de los pies derechos con respecto a su eje débil, sin necesidad de instalar apoyos laterales adicionales como cadenetas.

Figura 2.11: Modo de falla característico de ensayo de carga vertical en muros con estructura de madera.

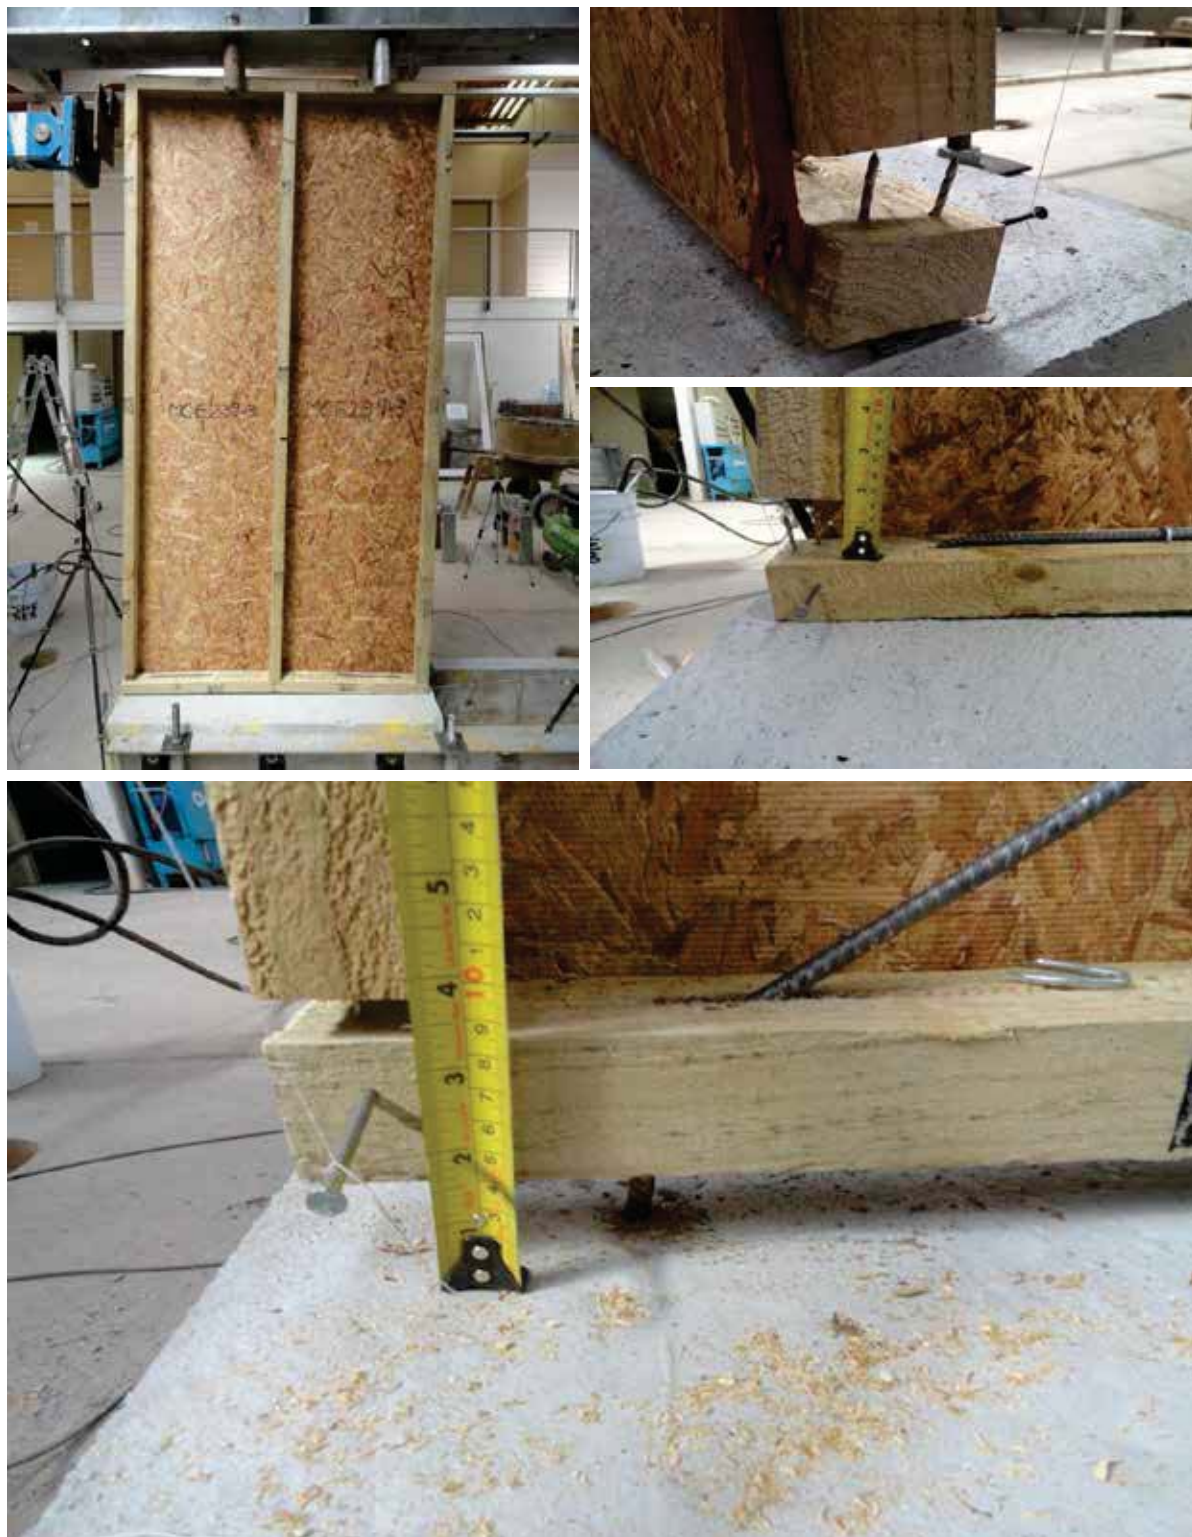
En la figura 2.17, se puede observar el modo de falla característico de la tipología de muro ME-2x3-9, el cual se concentra en el borde inferior, susceptible al levantamiento del pie derecho traccionado. Esta falla característica responde a la siguiente secuencia: desclavado parcial del pie derecho-solera inferior; plastificación, aplastamiento y desgarramiento en zona de clavado de unión OSB-madera. Además se observa la ineficiencia del sistema de anclaje “esparrago” para impedir este mecanismo de falla.

Figura 2.17: Modo de falla característico de ensayo de carga horizontal en muros con estructura de madera con sistema de anclaje espárrago

Existe una ineficiencia del sistema de anclaje “esparrago” para impedir el mecanismo de falla en el borde inferior traccionado de los muros sometidos a cargas laterales.

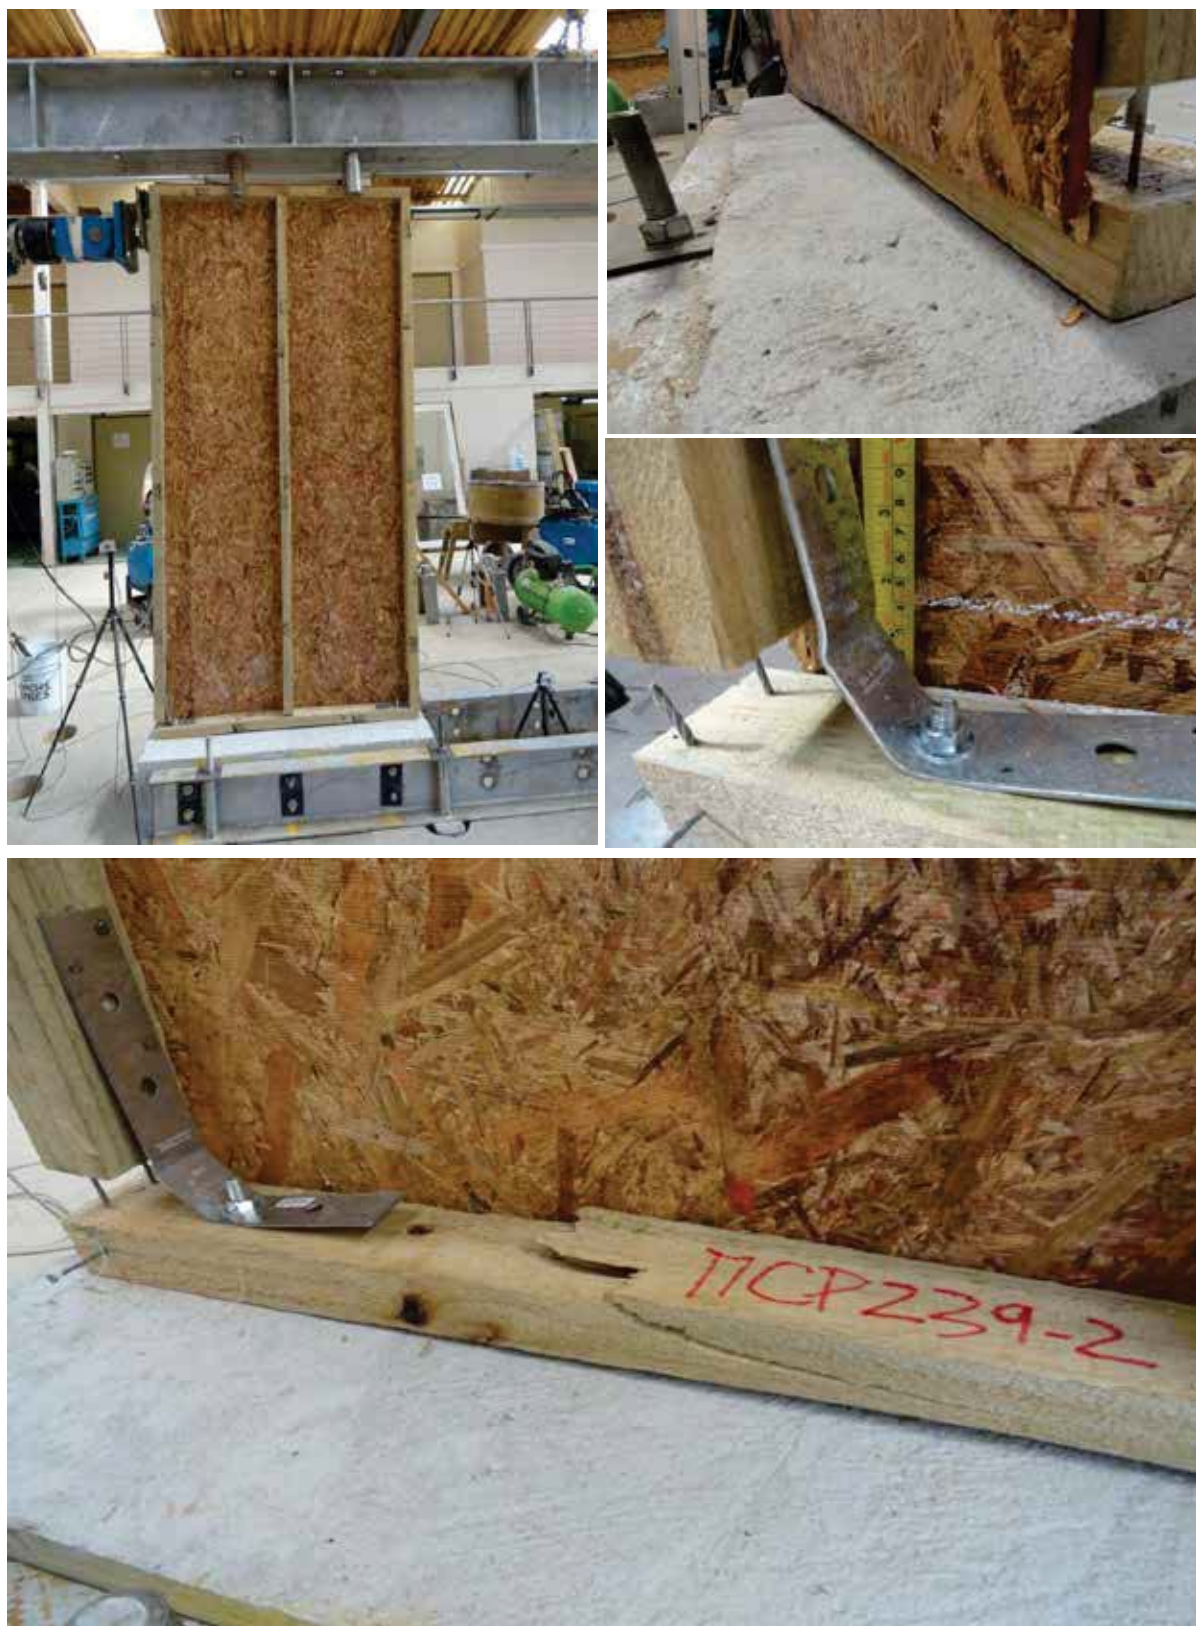
El modo de falla característico de las tipologías de muro con sistema de anclaje “perno y escuadra” se concentra en el borde inferior, susceptible al levantamiento del pie derecho traccionado. La falla característica responde a la siguiente secuencia: plastificación de la escuadra de anclaje, desclavado parcial unión pie derecho – solera inferior; plastificación, aplastamiento y desgarramiento en zona de clavo de unión OSB-madera (Ver figura 2.18). Además se observó en las tipologías MP-2x3-9 y MP-2x3-11 la eficiencia del sistema de anclaje “perno y escuadra” para retrasar el mecanismo de falla, generando incluso algunas roturas por flexión de la solera inferior. Finalmente en las tipologías MP-2x4-9 y MP-2x4-11 también se observó la eficiencia del sistema de anclaje “perno y escuadra” para retrasar el mecanismo de falla, pero sin generar flexión de la solera inferior.

Figura 2.18: Modo de falla característico de ensayo de carga horizontal en muros con estructura de madera con sistema de anclaje perno y escuadra.

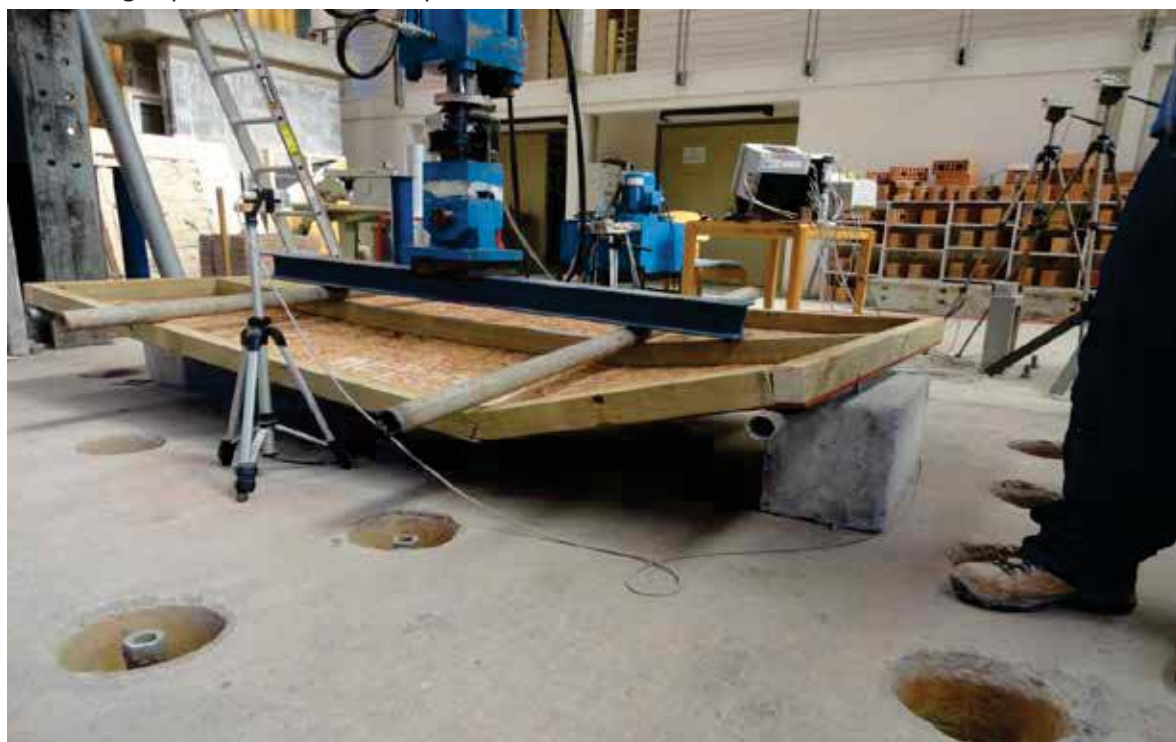
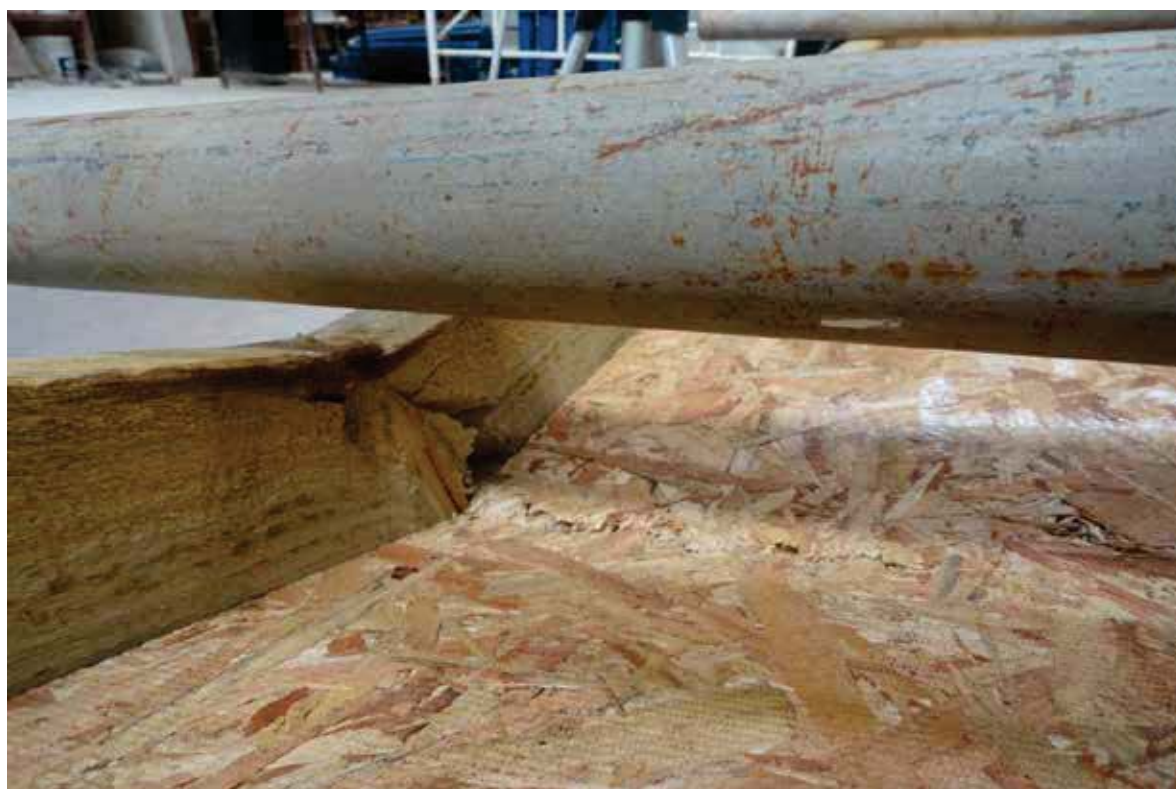
En la figura 2.24, se puede observar el modo de falla característico de la tipología de muro MI-2x3-9, el cual se concentra en la cara inferior, susceptible a la tracción por flexión. Esta falla característica responde a la siguiente secuencia: falla por flexión de la placa OSB, falla por flexo-tracción del pie derecho. Además se observa como la placa OSB ubicada en la cara inferior retarda la falla por flexo-tracción de los pies derechos.

Figura 2.24: Modo de falla característico de ensayo de flexión en muros con estructura de madera con la carga aplicada en la cara sin placa arriostrante.

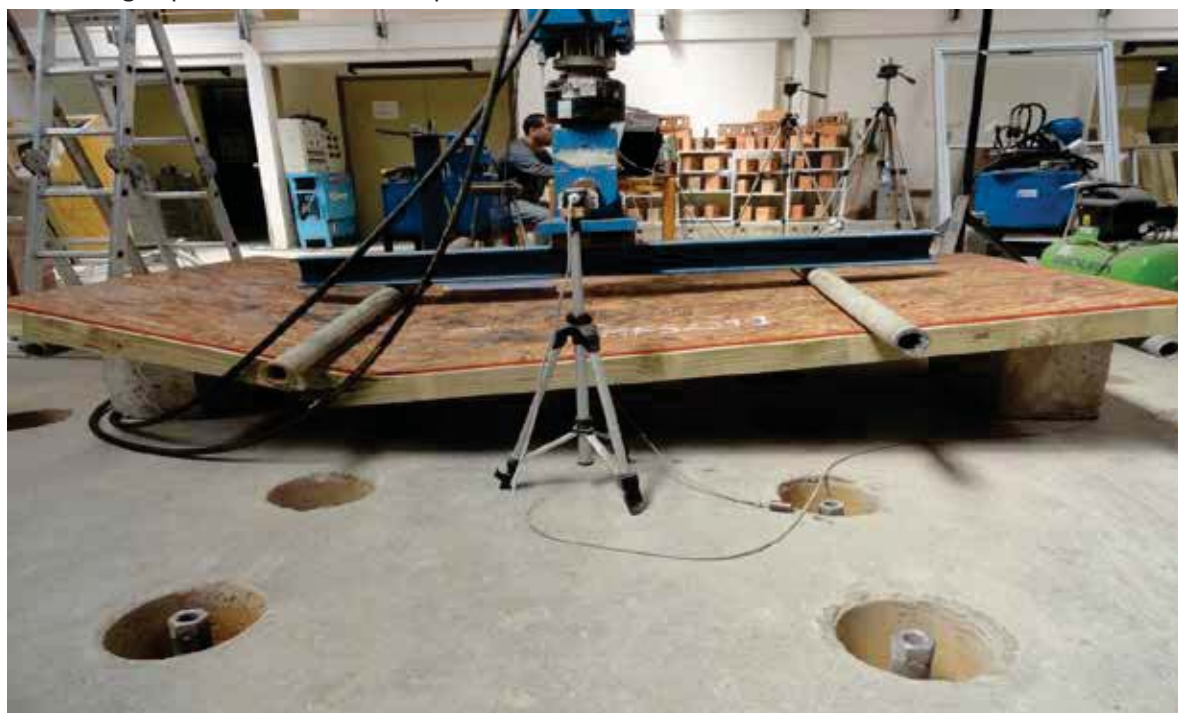
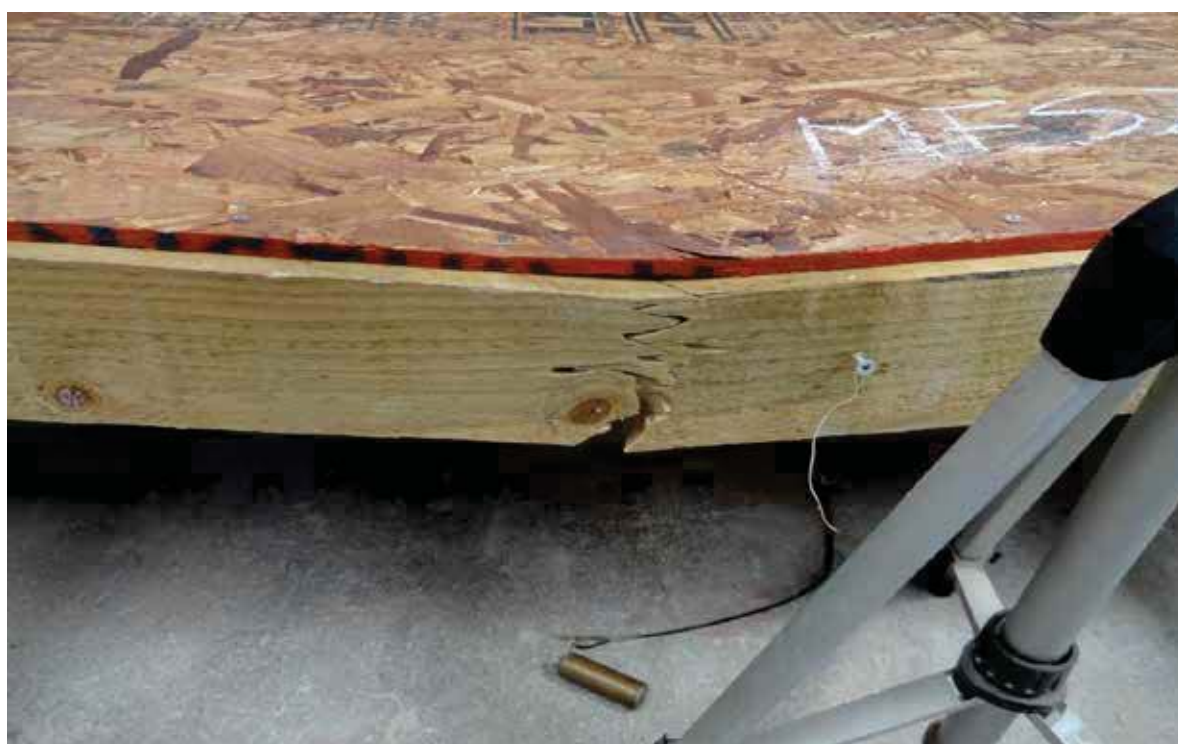
El modo de falla característico de las tipologías de muro con la placa OSB ubicada en la cara superior (MS-2x3-9, MS-2x3-11, MS-2x4-9 y MS-2x4-11), se concentra en la cara inferior susceptible a la falla por flexión. La falla característica responde a la rotura por flexo-tracción del pie derecho, la cual se ve acelerada por la eventual presencia de nudos y desviación de fibra en la madera. Además se aprecia que la placa OSB actúa solamente como un elemento que impide el volcamiento en toda la longitud de los pies derechos (ver figura 2.25).

Figura 2.25: Modo de falla característico de ensayo de flexión en muros con estructura de madera con la carga aplicada en la cara con placa arriostrante.

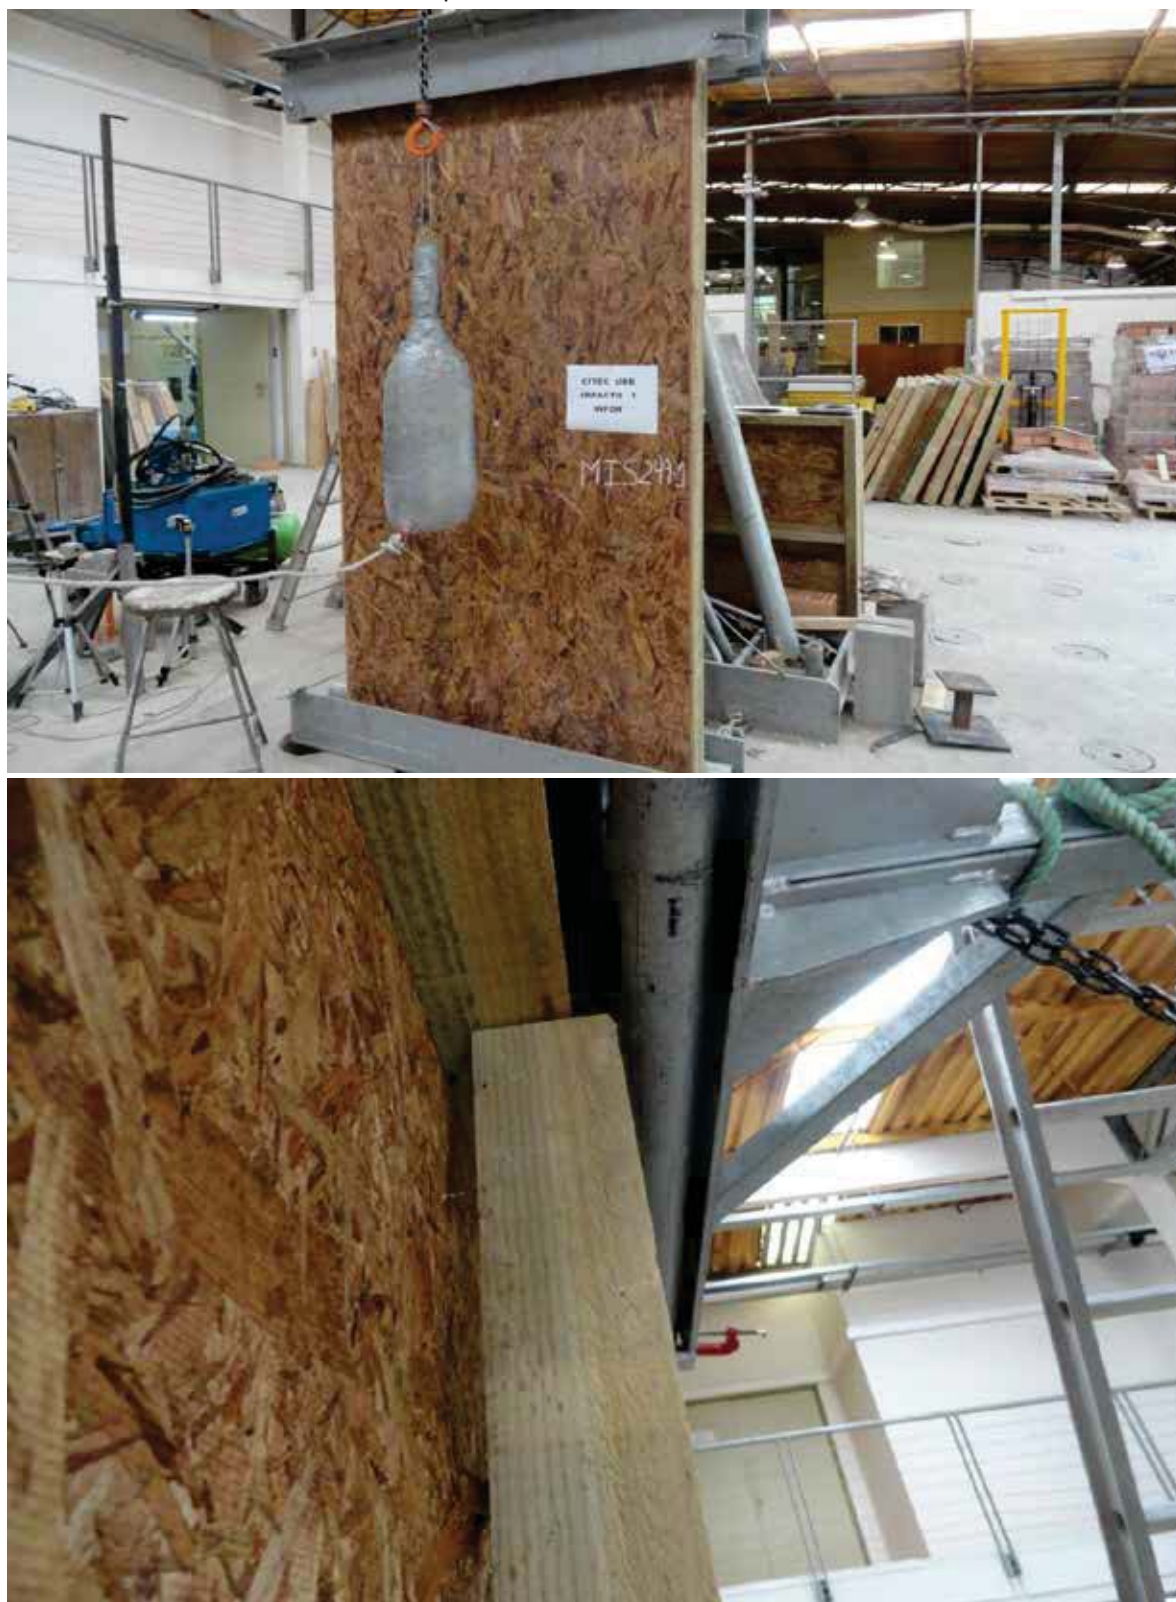
La tipología MI-2x3-9 no presentó daño en los muros ensayados para energías de impacto de 477 J. Por otro lado, las tipologías MS-2x3-9 y MS-2x3-11 en general presentaron fallas por flexotracción del pie derecho central para diferentes niveles de energía de impacto (ver figura 2.26). Finalmente las tipologías MS-2x4-9 y MS-2x4-11 presentaron fallas por desclave del pie derecho central y la placa OSB (ver figura 2.27).

Figura 2.27: Modo de falla característico en ensayo de impacto en cara con placa arriostrante de muros con estructura de madera de pie derechos de 45x94 mm.

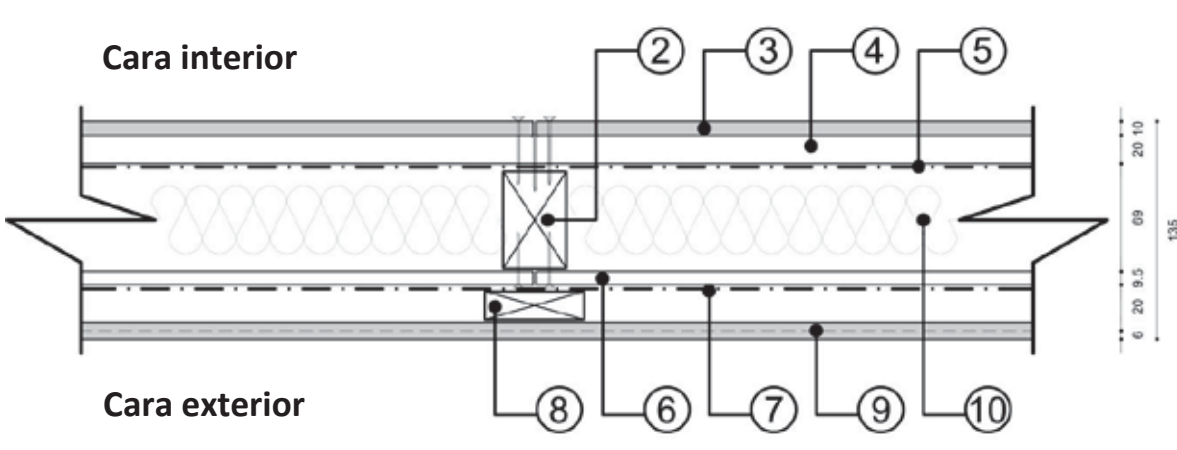
M-2x3-9-YF		Muro con pies derechos de 45x69 mm (2x3), placa arriostrante OSB de 9,5 mm, y revestimientos de yeso-cartón y fibrocemento

<p>DETALLE CONSTRUCTIVO</p>		
N°	Elemento	Descripción
1	Soleras (no mostradas)	Madera aserrada estructural G2 de Pino radiata impregnada y seca en cámara, su escuadría es de 45x69 mm.
2	Pie derechos o montantes	Madera aserrada estructural G2 de Pino radiata impregnada y seca en cámara, su escuadría es de 45x69 mm; separados 600 mm a eje uno de otro.
3	Cara interior	Revestimiento Plancha de yeso-cartón "ST" de 10 mm de espesor, fijada con clavos de yeso cartón de 1 5/8", distanciados a 250 mm a lo largo de los separadores horizontales. Sellos de unión entre planchas son con cinta de fibra de vidrio más pasta a base de yeso.
4		Separadores horizontales Madera cepillada de Pino radiata seca en cámara, de escuadría 20 x 90 mm, colocados en sentido horizontal y distanciados a 400 mm uno de otro.

5		Barrera de vapor Polietileno traslucido de 0,1 mm de espesor.
6	Cara exterior	Placa arriostrante Placa de madera "OSB" de 9,5 mm de espesor, fijada con clavos helicoidales de 2", distanciados en la zona perimetral a 100 mm y zona central a 200 mm
7		Barrera de humedad Papel fieltro de 15 lb
8		Separadores verticales Madera cepillada de Pino radiata seca en cámara, de escuadría 20 x 70 mm, colocados en sentido vertical distanciados a 600 mm uno de otro
9		Revestimiento Fajas de fibrocemento "Siding" tipo tinglado de 6 x 190 mm, colocadas en sentido horizontal con traslapes de 30 mm, fijado con clavos "Terrano" de 1", distanciados a 600 mm.
10	Aislación	Lana de vidrio de 50 mm de espesor y 14 kg/m ³ de densidad nominal.

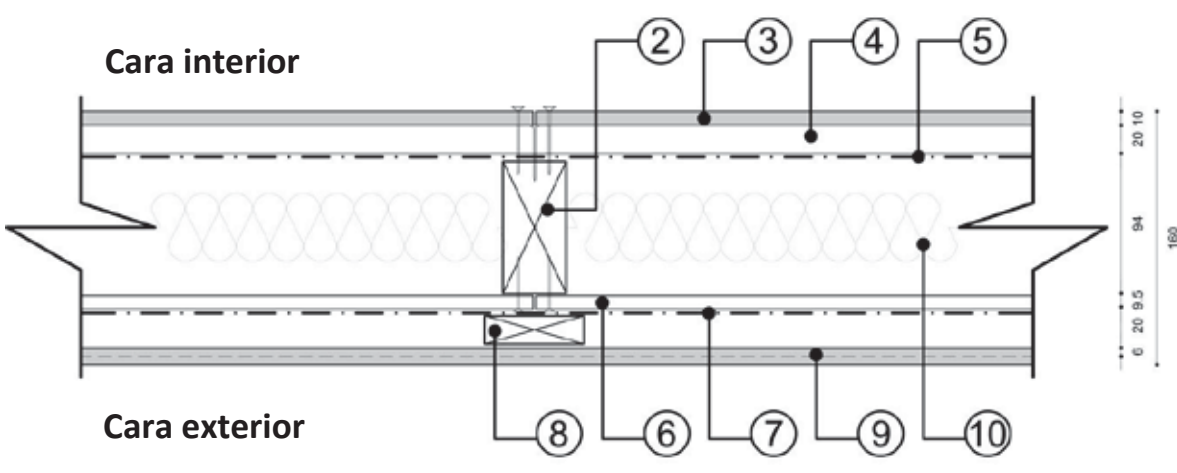
M-2x4-9-YF		Muro con pies derechos de 45x94 mm (2x4), placa arriostrante OSB de 9,5 mm, y revestimientos de yeso-cartón y fibrocemento

<p>DETALLE CONSTRUCTIVO</p>		
N°	Elemento	Descripción
1	Soleras (no mostradas)	Madera aserrada estructural G2 de Pino radiata impregnada y seca en cámara, su escuadría es de 45x94 mm.
2	Pie derechos o montantes	Madera aserrada estructural G2 de Pino radiata impregnada y seca en cámara, su escuadría es de 45x94 mm; separados 600 mm a eje uno de otro.
3	Cara interior	Revestimiento Plancha de yeso-cartón "ST" de 10 mm de espesor, fijada con clavos de yeso cartón de 1 5/8", distanciados a 250 mm a lo largo de los separadores horizontales. Sellos de unión entre planchas son con cinta de fibra de vidrio más pasta a base de yeso.
4		Separadores horizontales Madera cepillada de Pino radiata seca en cámara, de escuadría 20 x 90 mm, colocados en sentido horizontal y distanciados a 400 mm uno de otro.

5		Barrera de vapor Polietileno traslucido de 0,1 mm de espesor.
6	Cara exterior	Placa arriostrante Placa de madera "OSB" de 9,5 mm de espesor, fijada con clavos helicoidales de 2", distanciados en la zona perimetral a 100 mm y zona central a 200 mm
7		Barrera de humedad Papel fieltro de 15 lb
8		Separadores verticales Madera cepillada de Pino radiata seca en cámara, de escuadría 20 x 70 mm, colocados en sentido vertical distanciados a 600 mm uno de otro
9		Revestimiento Fajas de fibrocemento "Siding" tipo tinglado de 6 x 190 mm, colocadas en sentido horizontal con traslpos de 30 mm, fijado con clavos "Terrano" de 1", distanciados a 600 mm.
10	Aislación	Lana de vidrio de 50 mm de espesor y 14 kg/m ³ de densidad nominal.

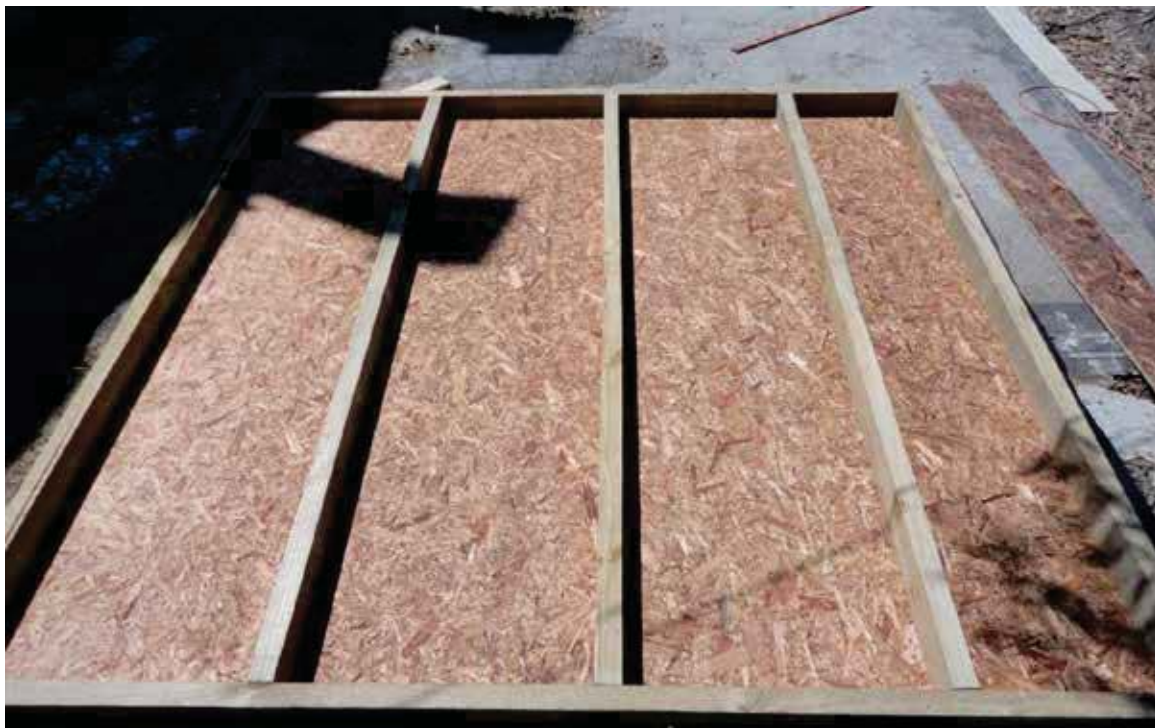
Figura 3.1: Fabricación de probetas para ensayo de resistencia al fuego.

(a) Conformación de la estructura del muro con pie derechos y placa arriostrante.

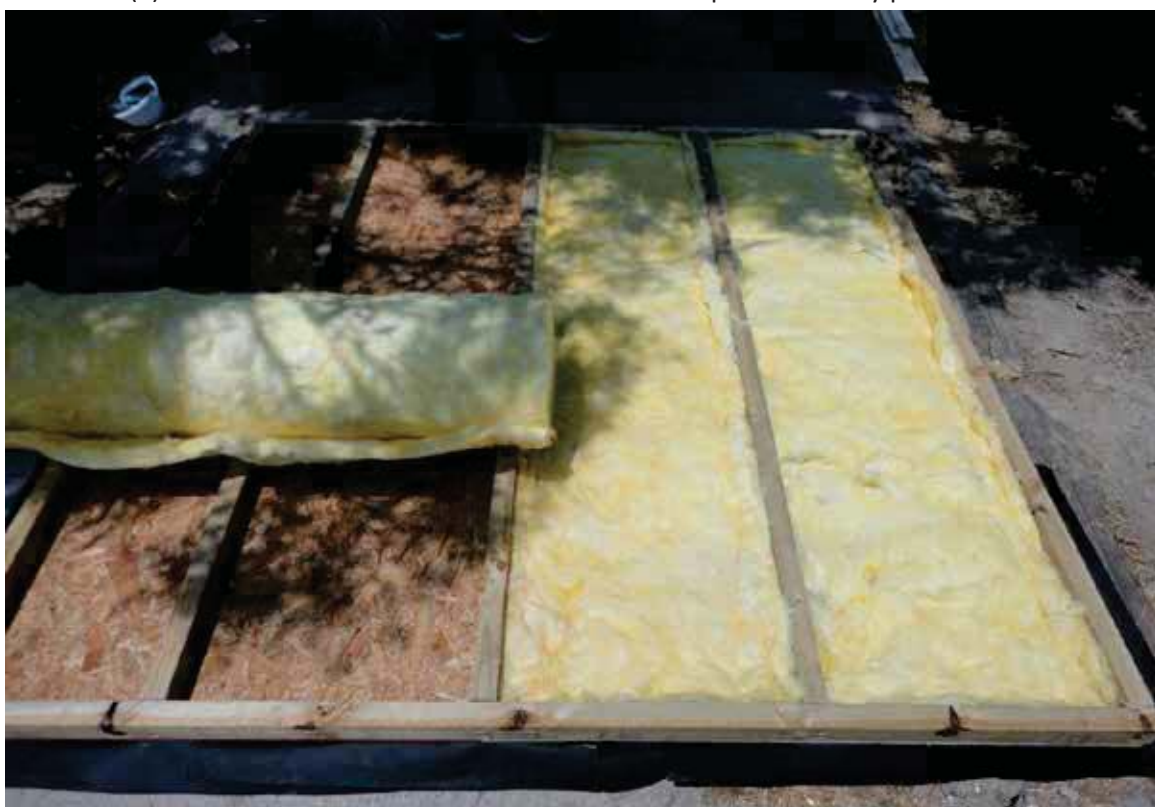
(b) Instalación de lana de vidrio como material aislante térmico.
