Estudio de Asimilación de Resistencia al Fuego de Techo

Informe Final

Informe Técnico N° 191

CARACTERIZACIÓN MECÁNICA DE MUROS ESTRUCTURALES DE MADERA

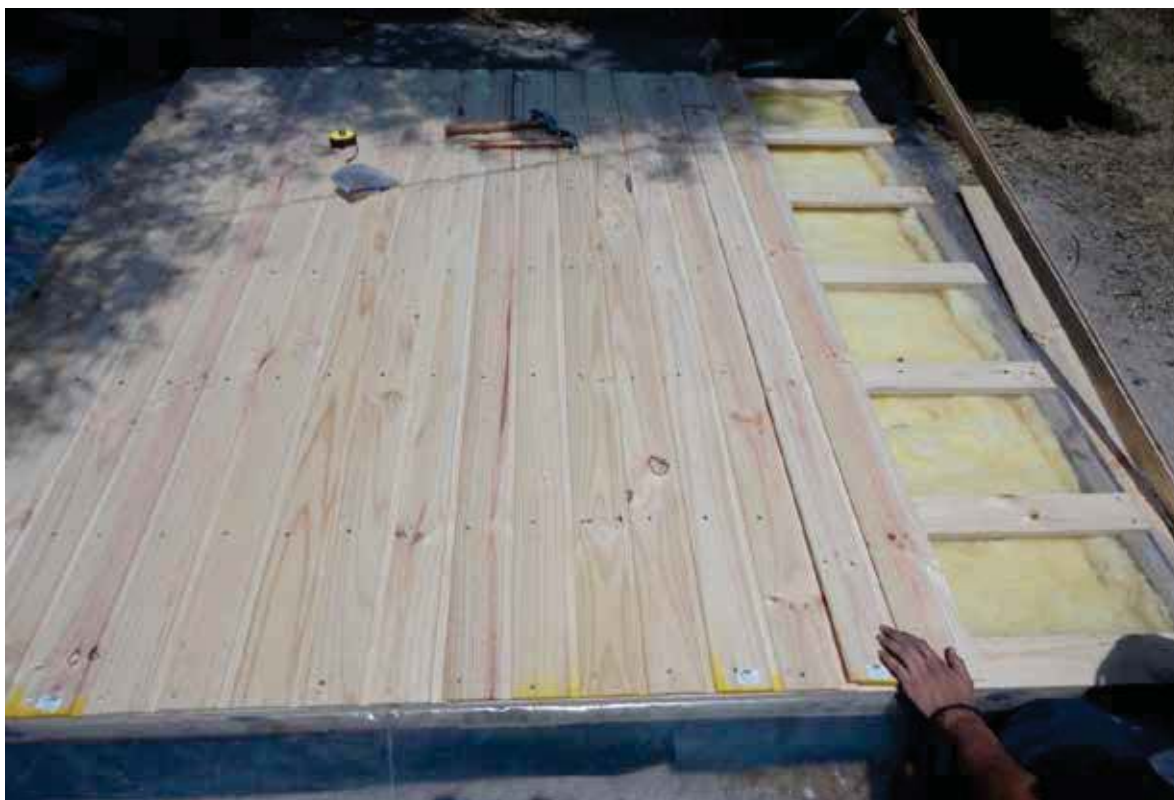
(c) Instalación de madera tinglada como revestimiento interior.

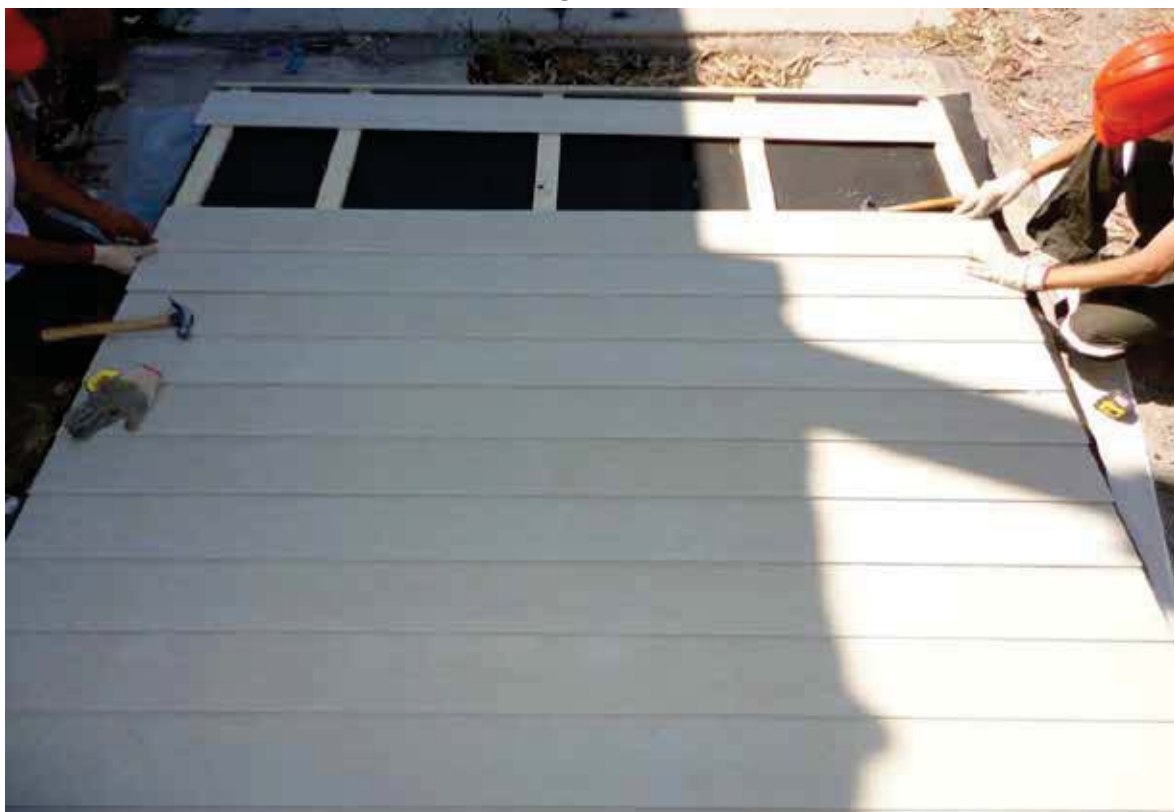
(d) Instalación de fajas de fibrocemento como revestimiento exterior.

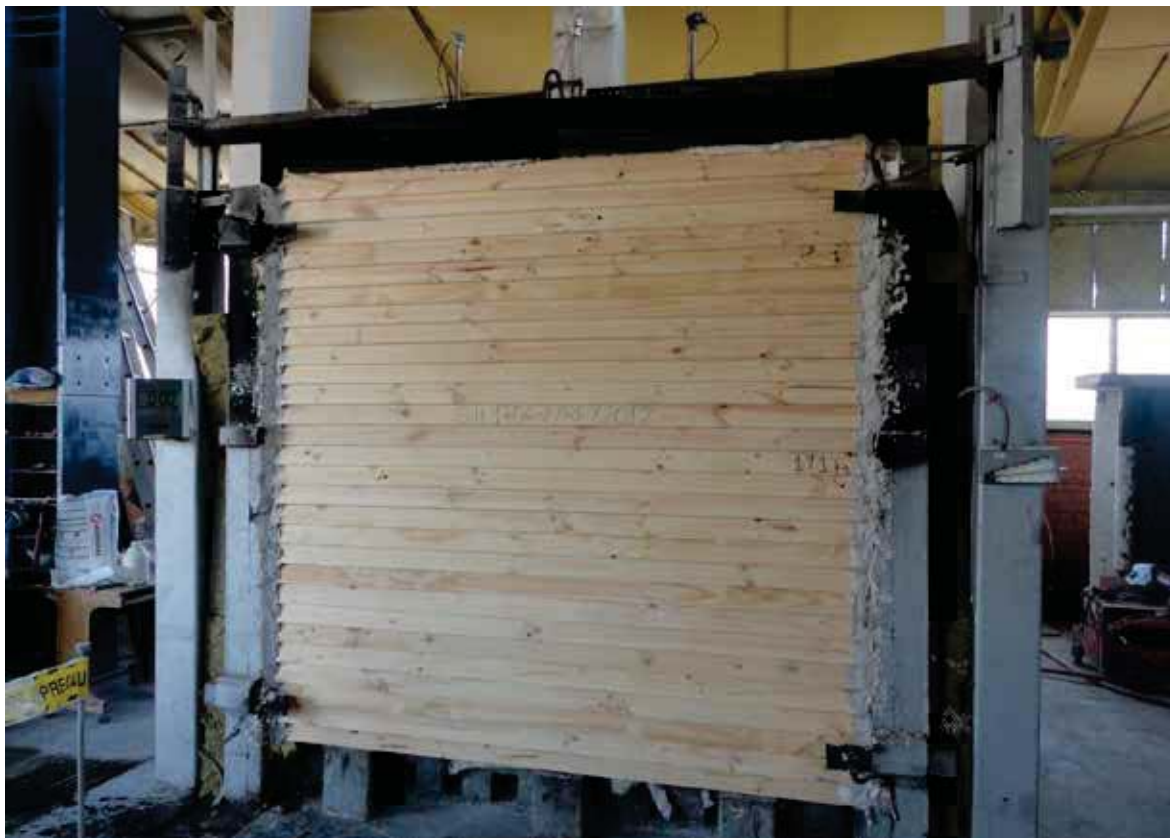
Figura 3.2: Implementación del ensayo de resistencia al fuego de muros con estructura de madera.

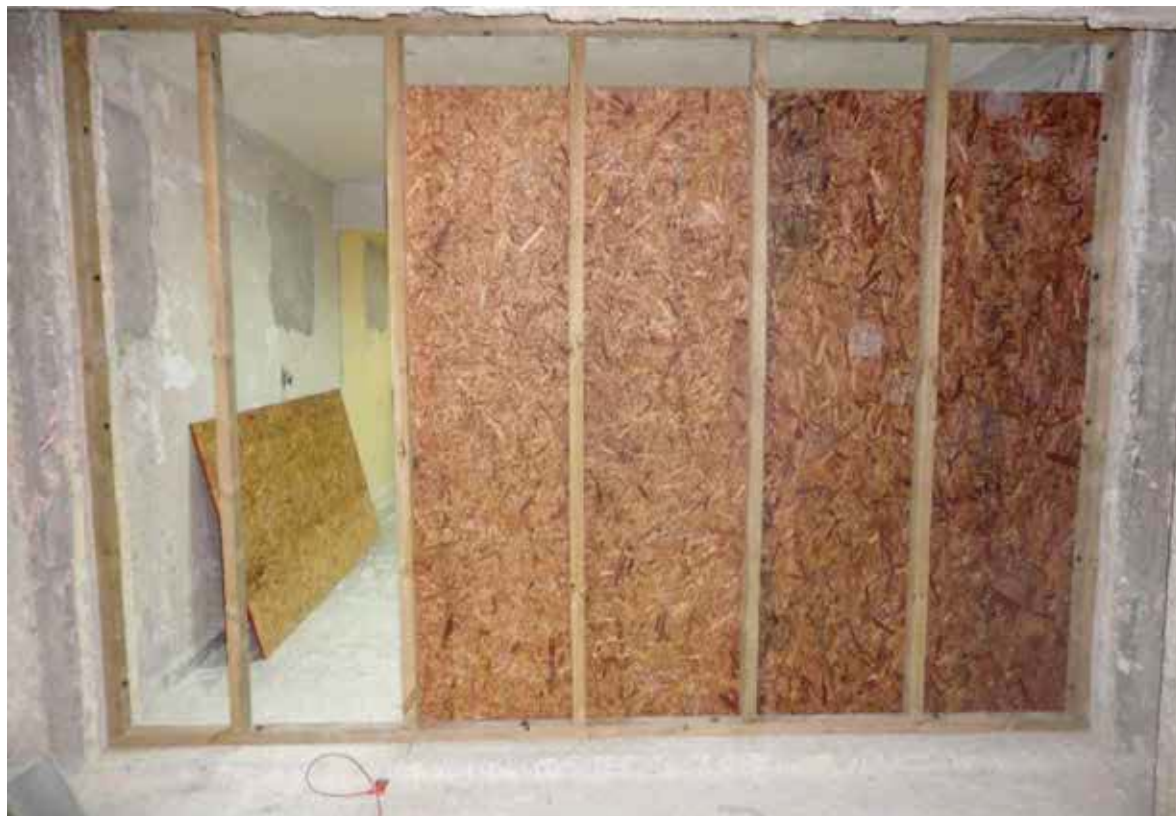
Figura 3.3: Fabricación de las probetas para el ensayo de aislación acústica.

(a) Instalación de placa arriostrante OSB en la estructura de madera aserrada

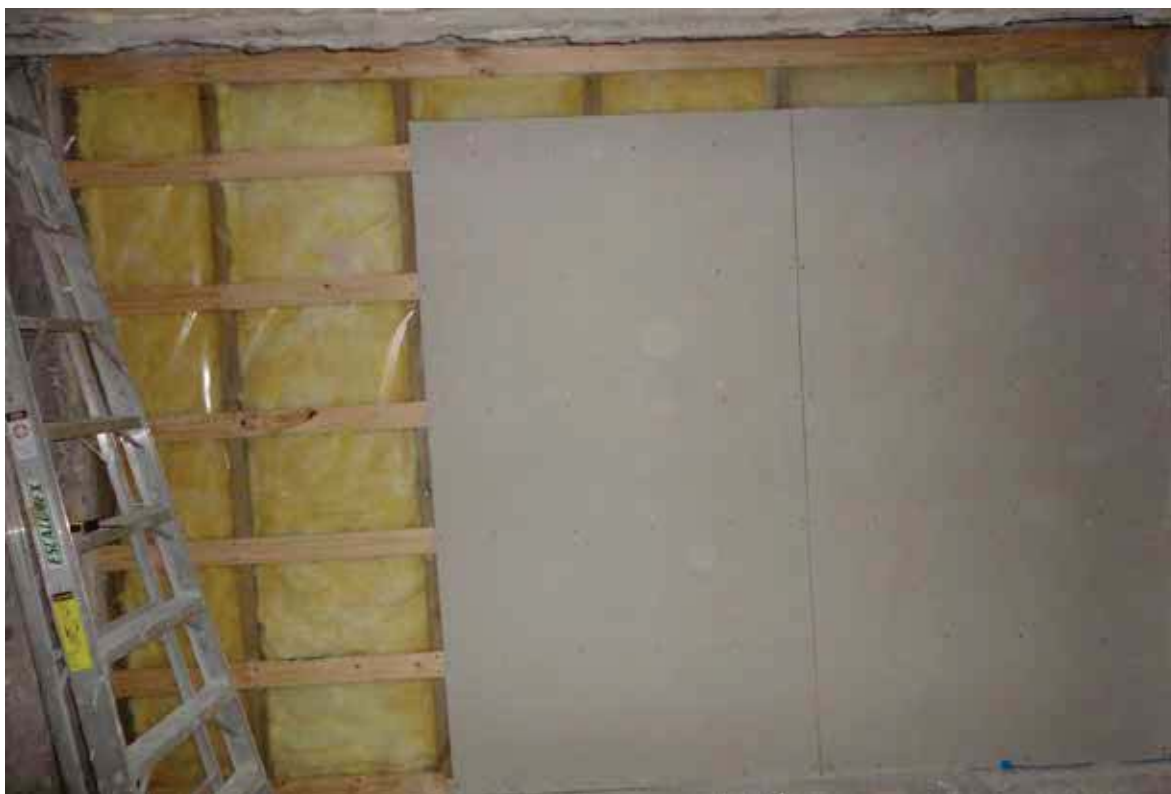
(c) Instalación de placas de yeso-cartón como revestimiento interior

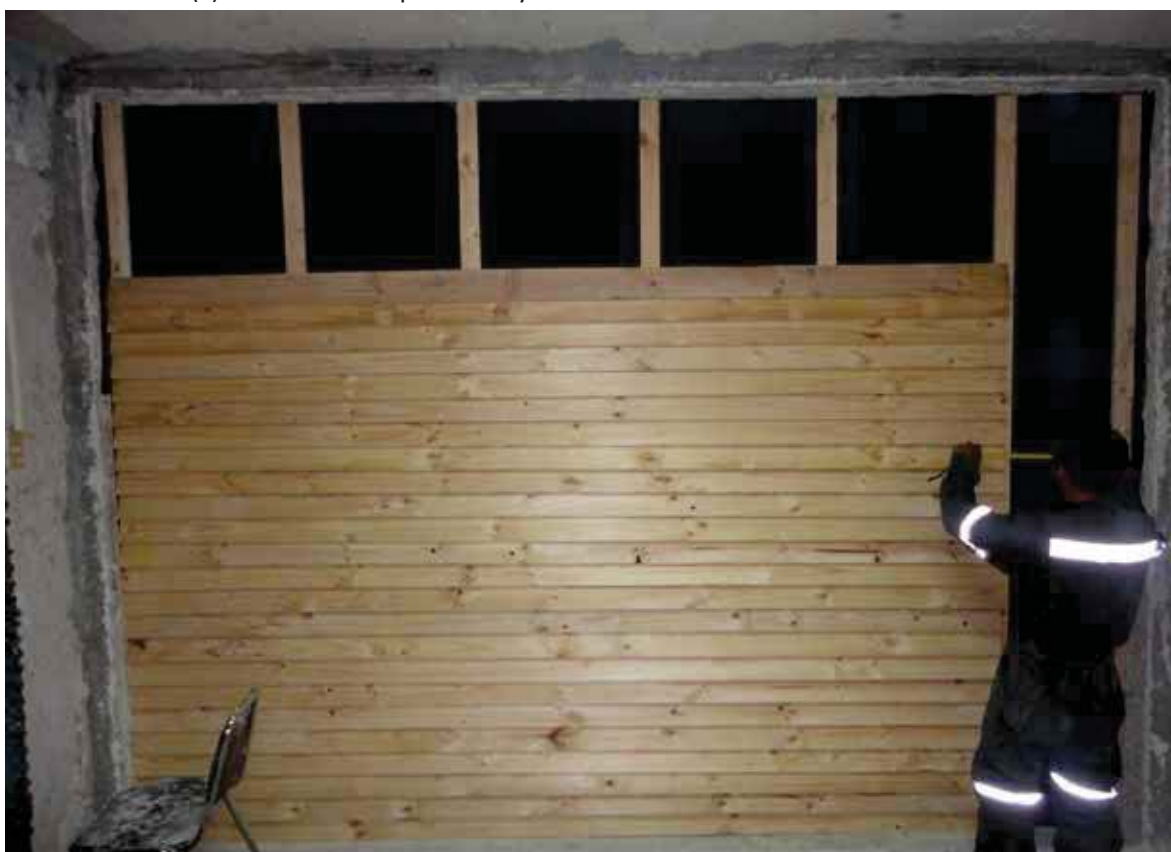
(d) Instalación de fajas de madera cepillada como revestimiento exterior

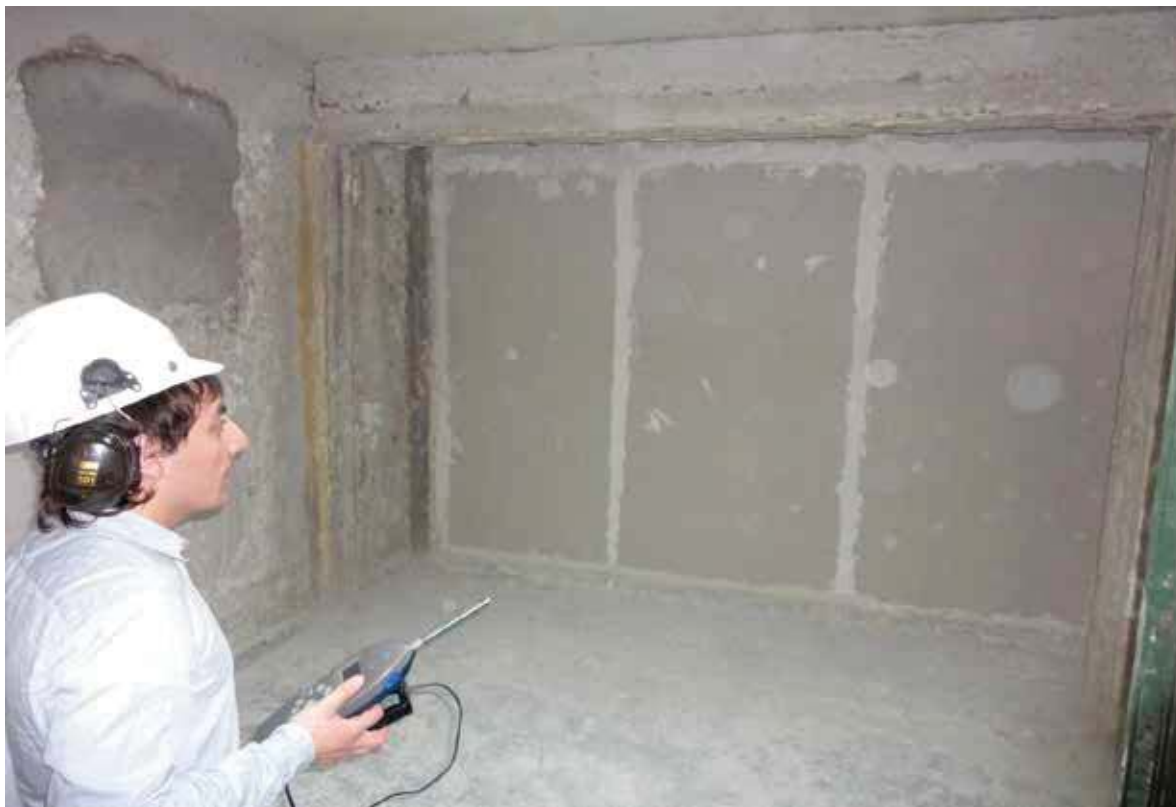
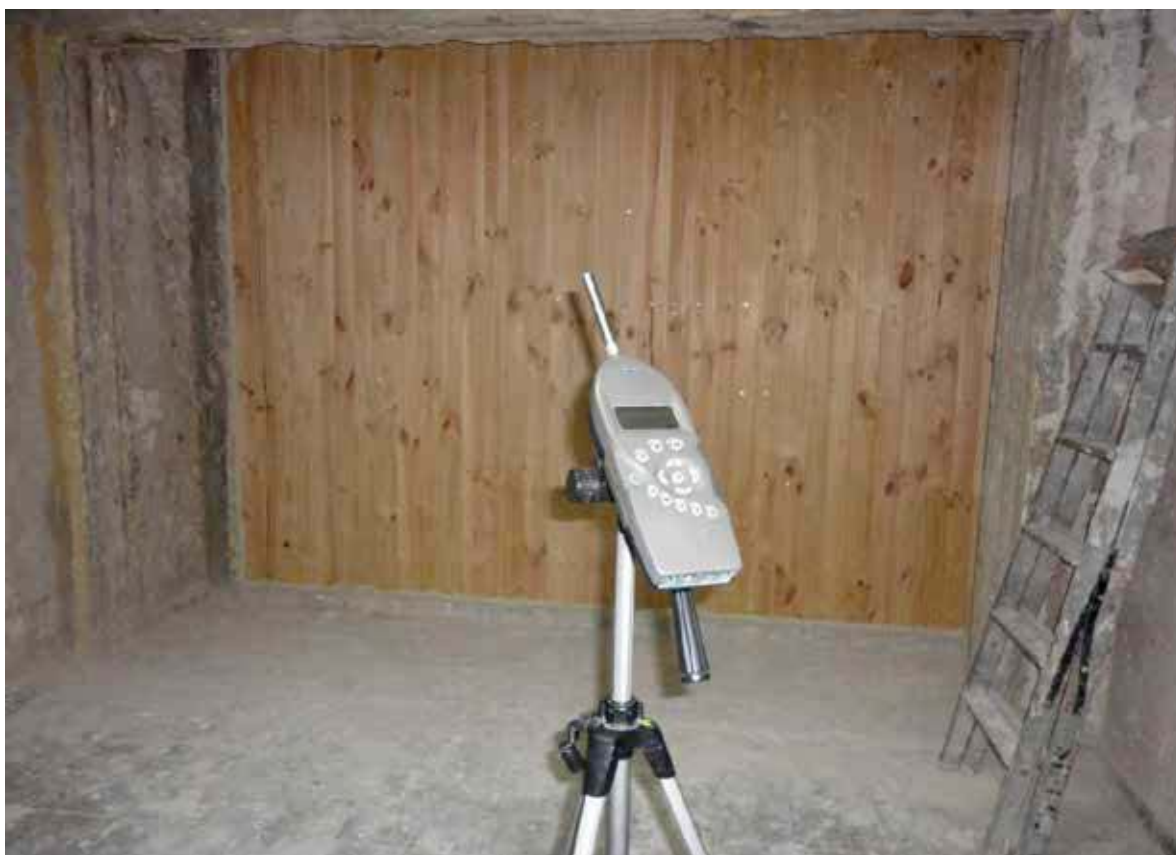
Figura 3.4: Implementación del ensayo de aislación acústica de muros con estructura de madera.

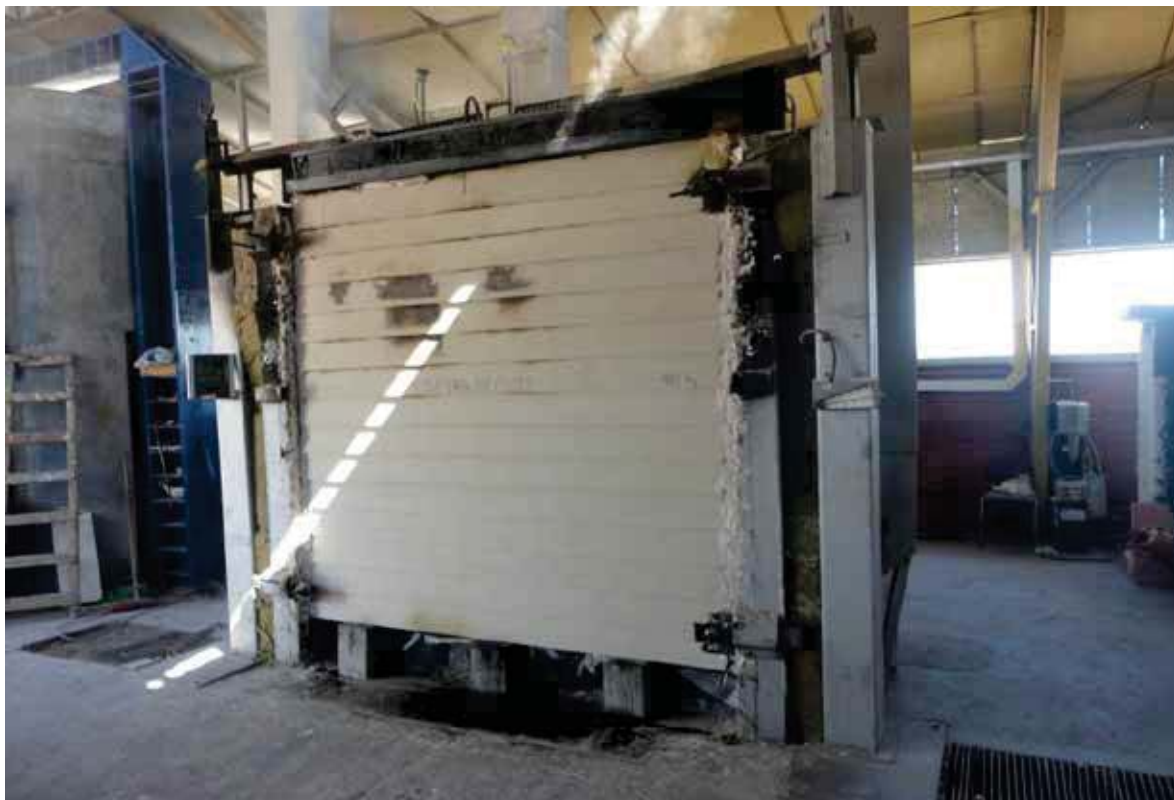
La tipología de muro con pies derechos de 45x69 mm, placa arriostrante OSB de 9,5 mm de espesor y revestimientos de yeso-cartón y fibrocemento (M-2x3-9-YF), presentó una resistencia al fuego de 28 minutos, clasificándose según la NCh 935/1 Of.97 en la clase F15. La falla del muro se presentó por aislamiento térmico, evidenciando una temperatura puntual máxima de 208 °C en la cara no expuesta al fuego a 28 minutos de iniciado el ensayo (la temperatura ambiente al inicio del ensayo fue de 28 °C). La figura 3.5 muestra el muro M-2x3-9-YF durante el ensayo de resistencia al fuego.

Figura 3.5: Muro M-2x3-9-YF durante el ensayo de resistencia al fuego.

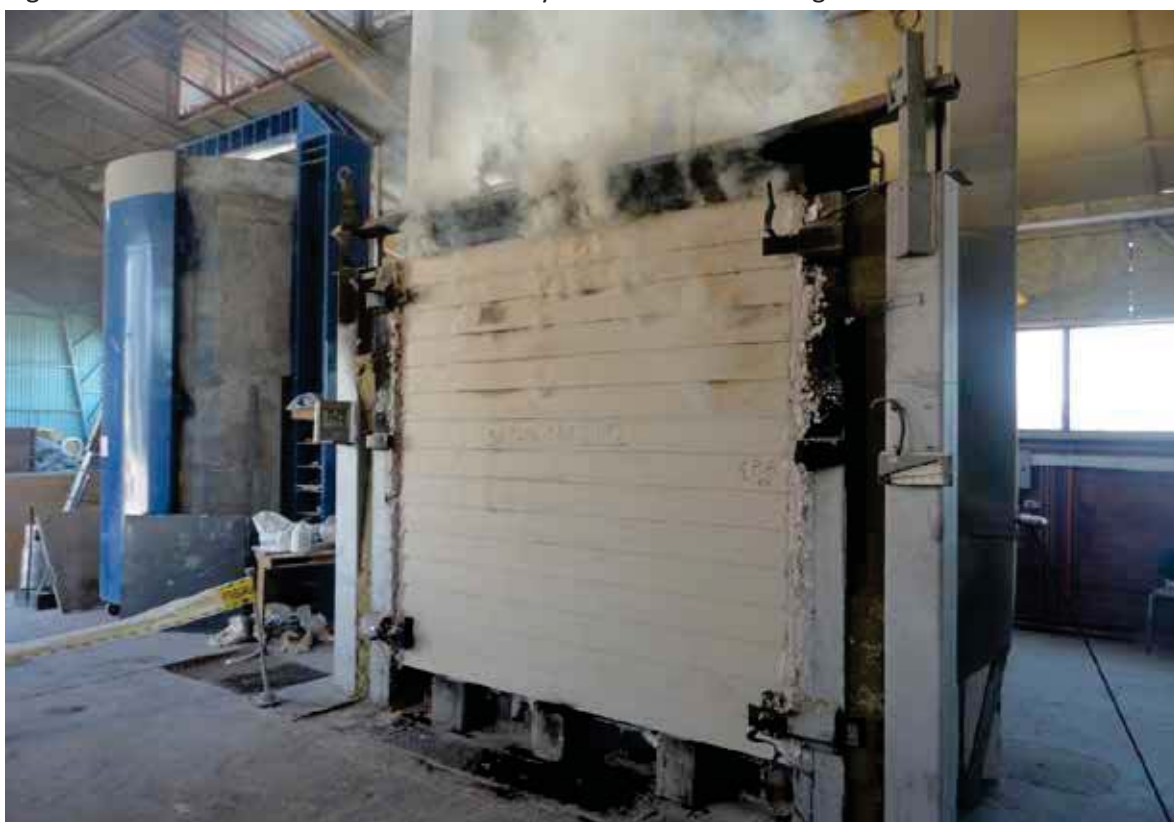
En tanto, la tipología de muro con pies derechos de 45x94 mm, placa arriostrante OSB de 9,5 mm de espesor y revestimientos de yeso-cartón y fibrocemento (M-2x4-9-YF), presentó una resistencia al fuego de 30 minutos, clasificándose según la NCh 935/1 Of.97 en la clase F30. La falla que el muro presentó fue también por aislamiento térmico, observando una temperatura puntual máxima admisible de 205 °C en la cara no expuesta al fuego a 30 minutos de iniciado el ensayo (la temperatura ambiente al inicio del ensayo fue de 25 °C). La figura 3.6 muestra el comportamiento del muro M-2x4-9-YF durante el ensayo de resistencia al fuego.

Figura 3.6: Muro M-2x4-9-YF durante el ensayo de resistencia al fuego.

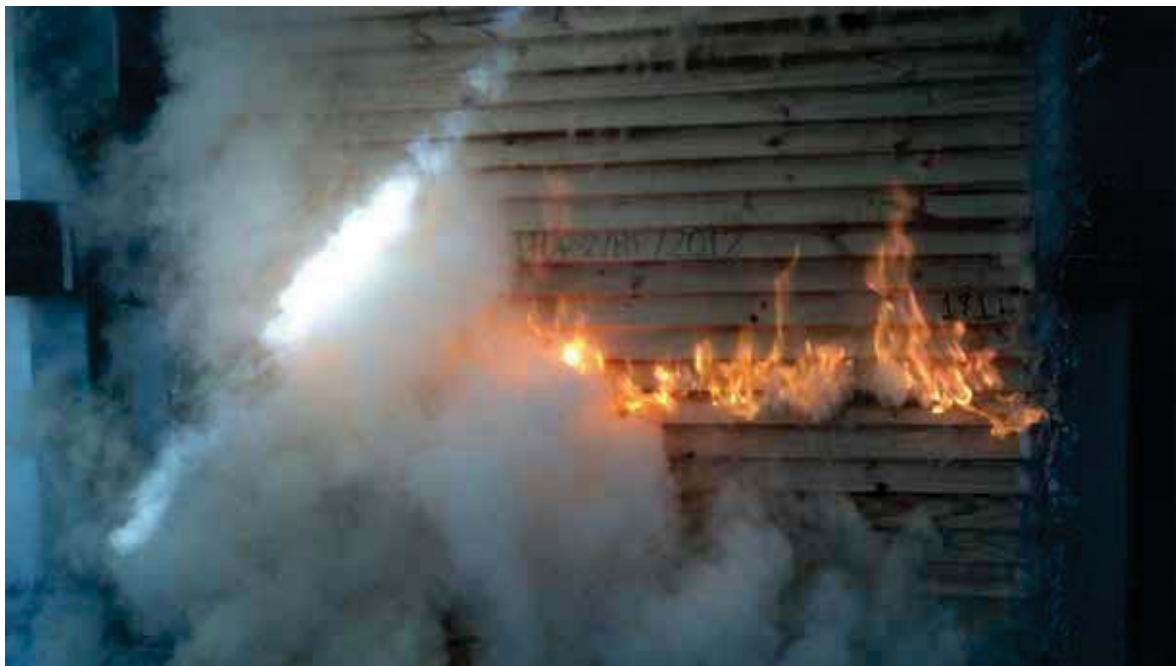
En cuanto al muro con pies derechos de 45x69 mm, placa arriostrante OSB de 11,1 mm de espesor, y revestimientos de madera tinglada y madera cepillada (M-2x3-11-MM), este presentó una resistencia al fuego de 33 minutos y se clasifica como clase F30 (NCh 935/1 Of.97). La falla se evidenció por la emisión de gases inflamables en la zona central de la cara no expuesta del muro, a los 33 minutos de iniciado el ensayo. La figura 3.7 muestra el comportamiento del muro M-2x3-11-MM durante el ensayo de resistencia al fuego.

Figura 3.7: Muro M-2x3-11-MM durante el ensayo de resistencia al fuego.

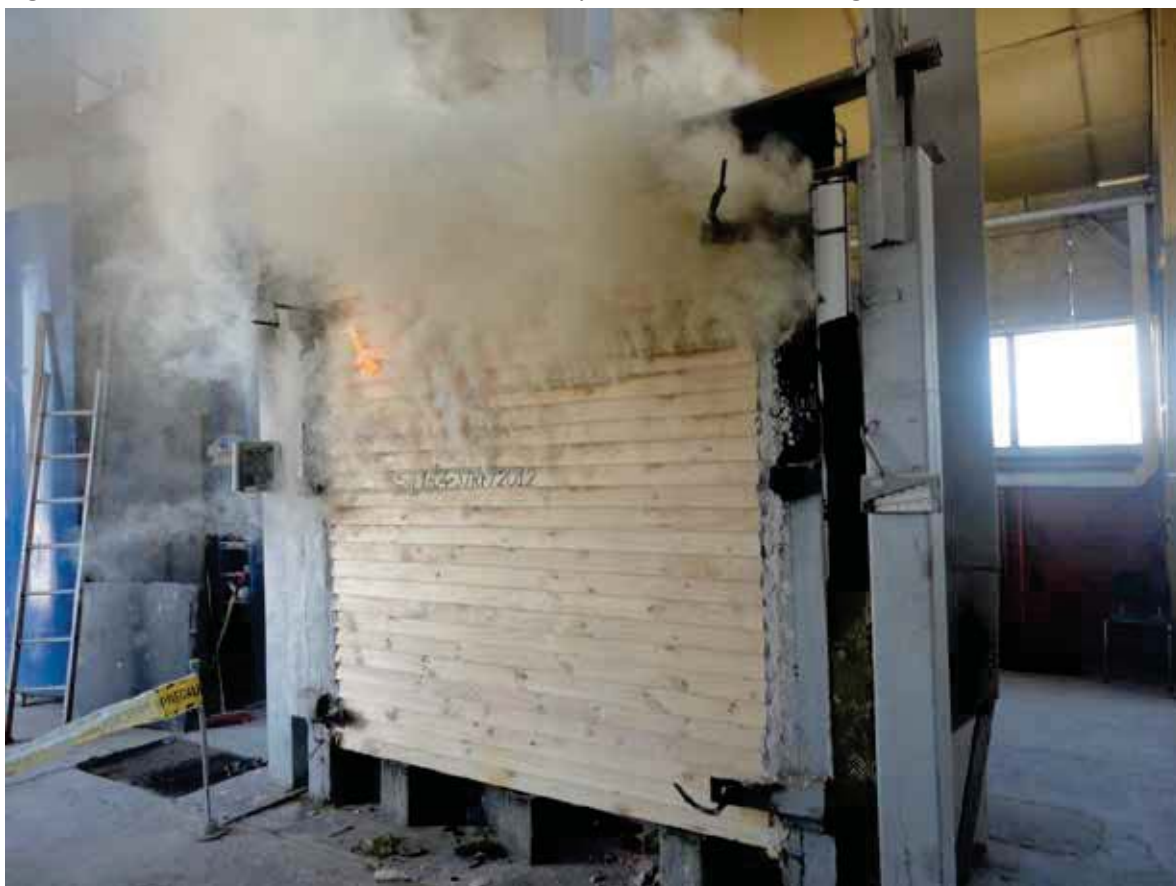
Finalmente el muro con pies derechos de escuadría 45x94 mm, placa arriostrante OSB de 11,1 mm de espesor y revestimientos de madera tinglada y madera cepillada (M-2x4-11-MM), evidenció una resistencia al fuego de 26 minutos, clasificándose como clase F15 (NCh 935/1 Of.97). Esta tipología presentó problemas de estanquidad a las llamas al minuto 26 de iniciado el ensayo, produciéndose la falla en el traslape de las fajas de madera cepillada tipo “siding” dispuestas horizontalmente. La figura 3.8 muestra el comportamiento del muro M-2x4-11-MM durante el ensayo de resistencia al fuego.

Figura 3.8: Muro M-2x4-11-MM durante el ensayo de resistencia al fuego.
