INFORME DE **RELEVAMIENTO Y DIAGNÓSTICO**

TOMO II: **DIAGNÓSTICO**

DOCUMENTO DEFINITIVO: **FEBRERO 2.015**

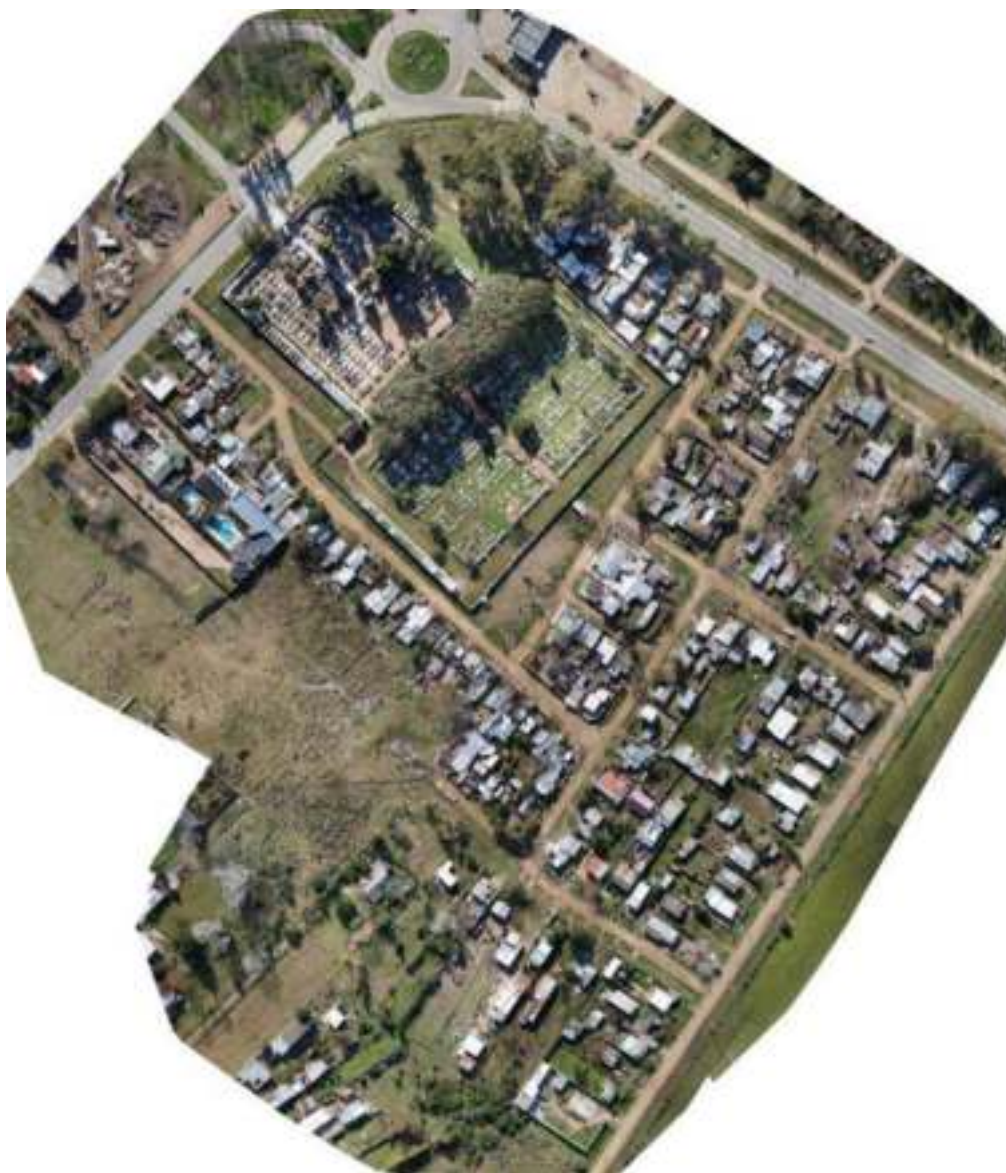
Figura 4. Foto aérea georeferenciada obtenida con dron para el relevamiento topográfico

El **loteo del asentamiento** tiene unas directrices claras, es una trama en cuadrícula, (50x50m) a semejanza de la trama del centro urbano de Santa Lucía, y en general presentan una distribución básica uniforme. Este loteo proviene de las intervenciones de los años 70 y 80 planos de medida y fraccionamiento aportados en anexo. Sin embargo, con los años y el crecimiento de las familias, algunos de ellos se fueron irregularizando, y consolidando su suelo con edificación sin respetar las afectaciones urbanísticas establecidas en los planos de medida.

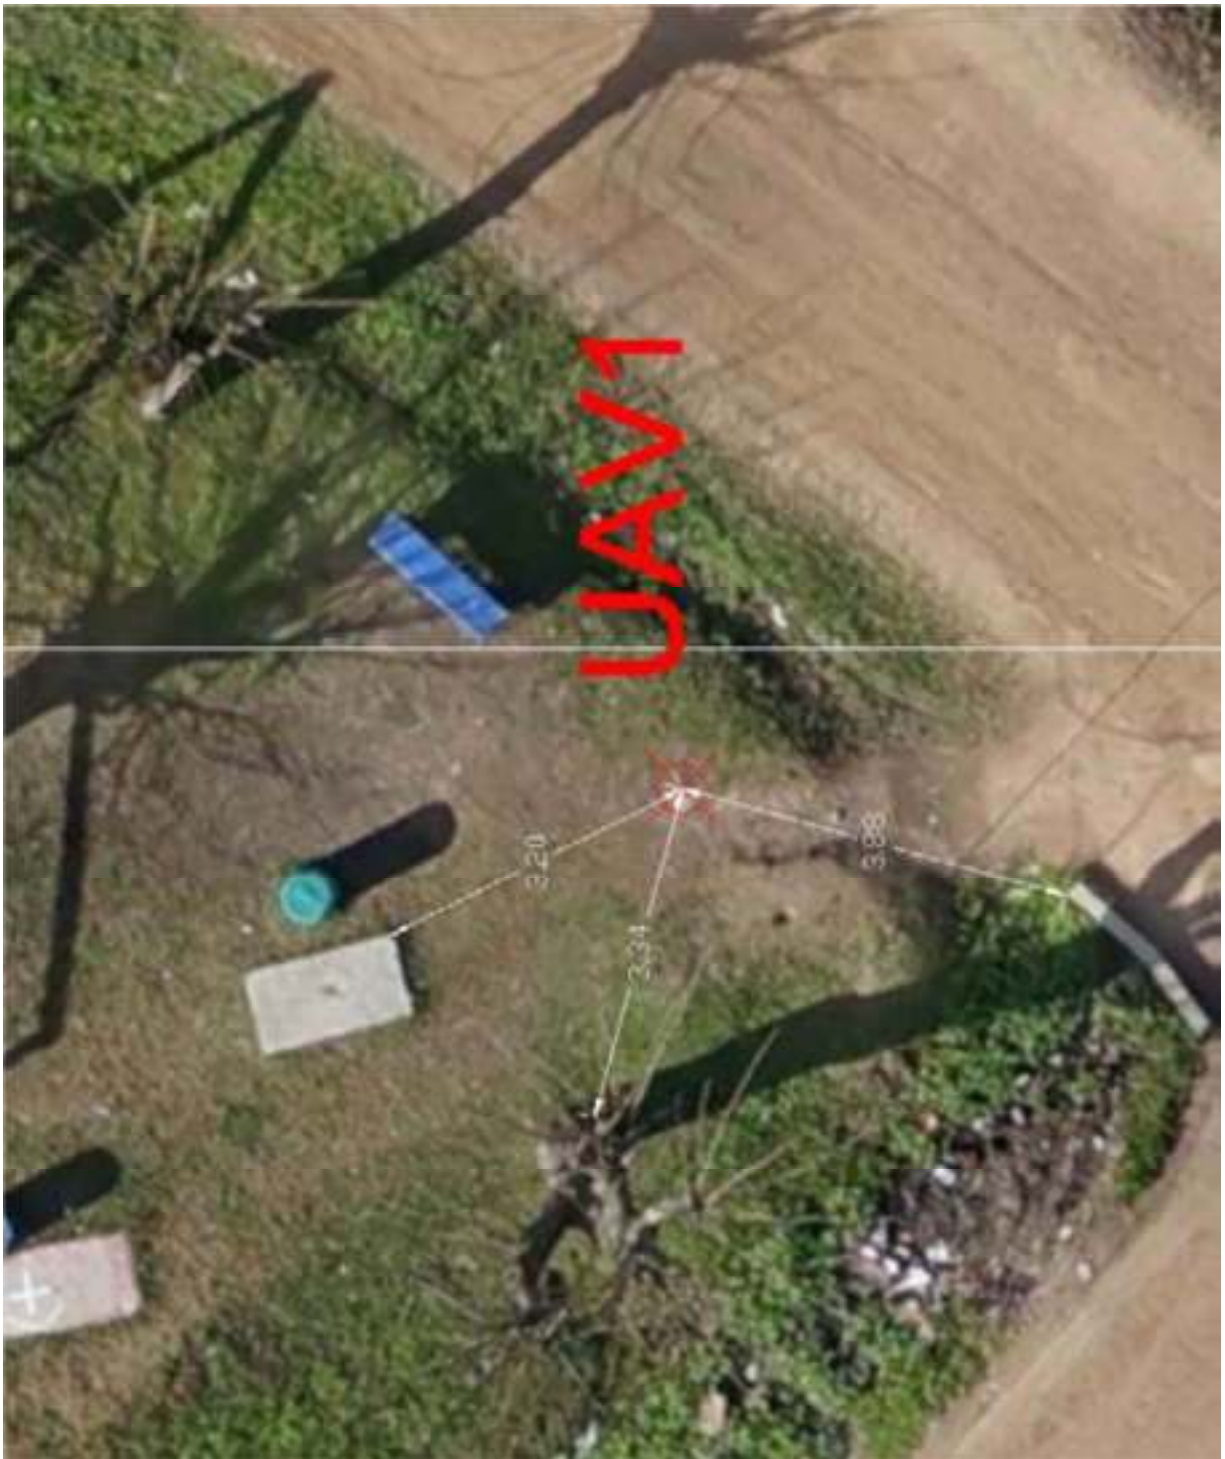
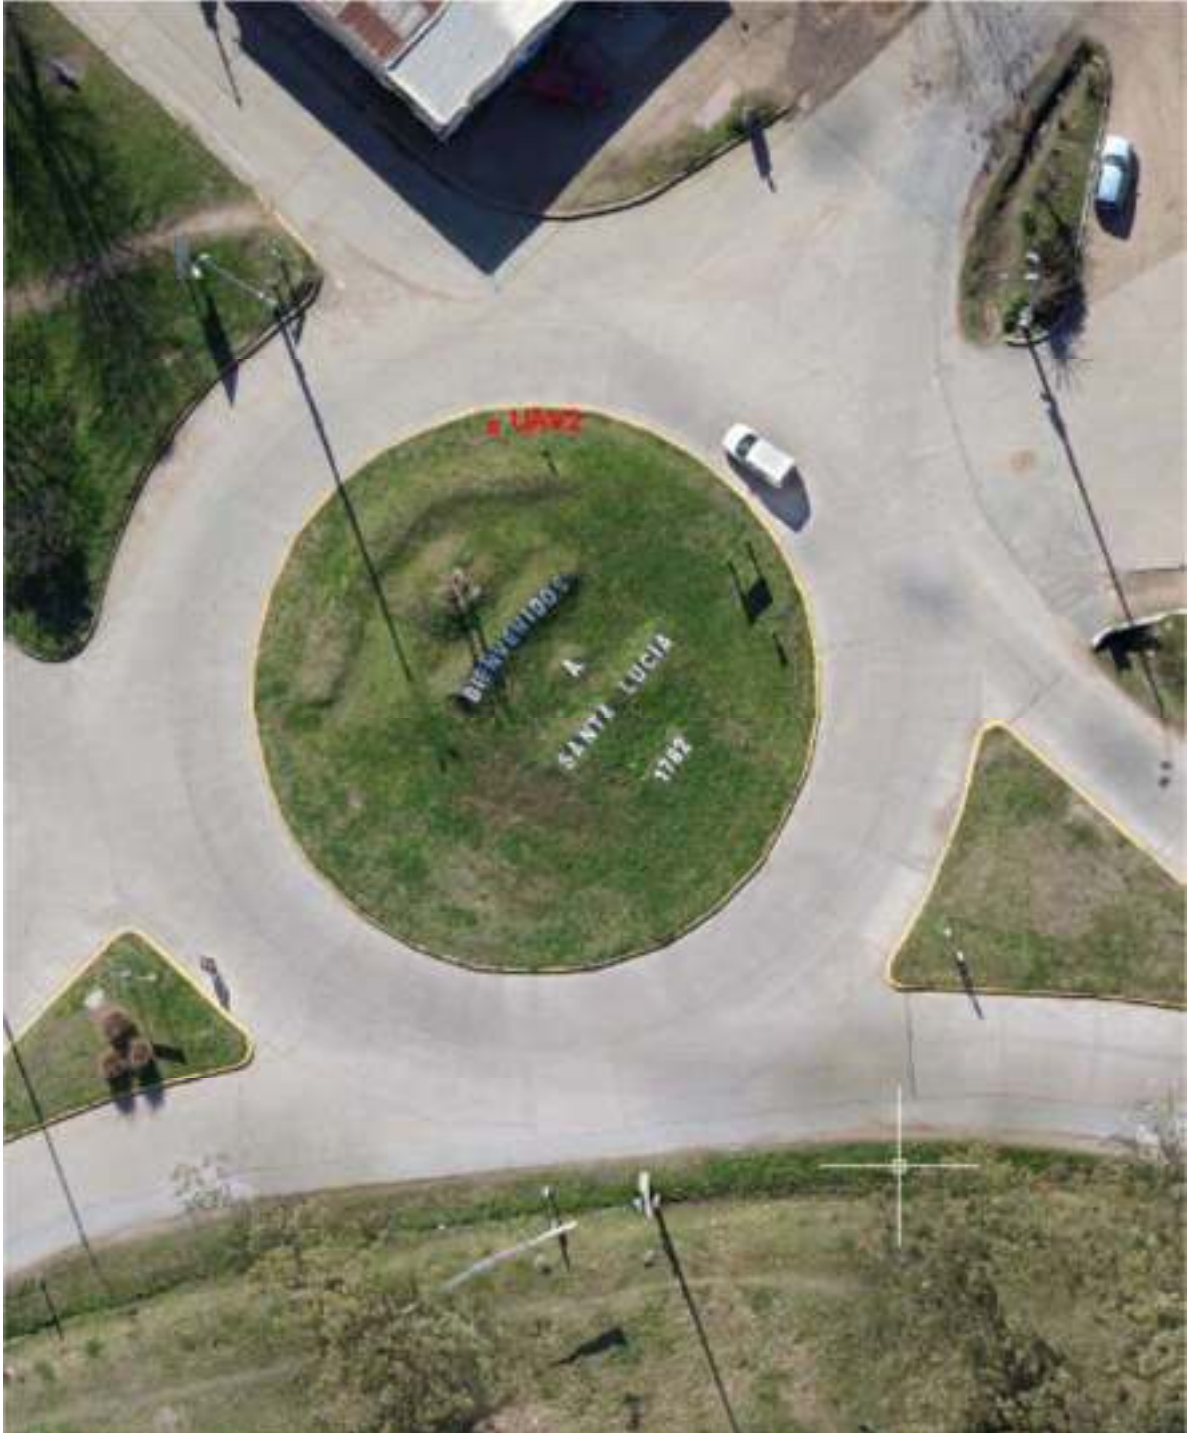
MOJON N° 2

SITUACIÓN: Base en la rotonda de entrada a Santa Lucia, intersección de la ruta 11 con la Ruta 81.

SEÑAL: Varilla de Acero con un granetazo en el centro.

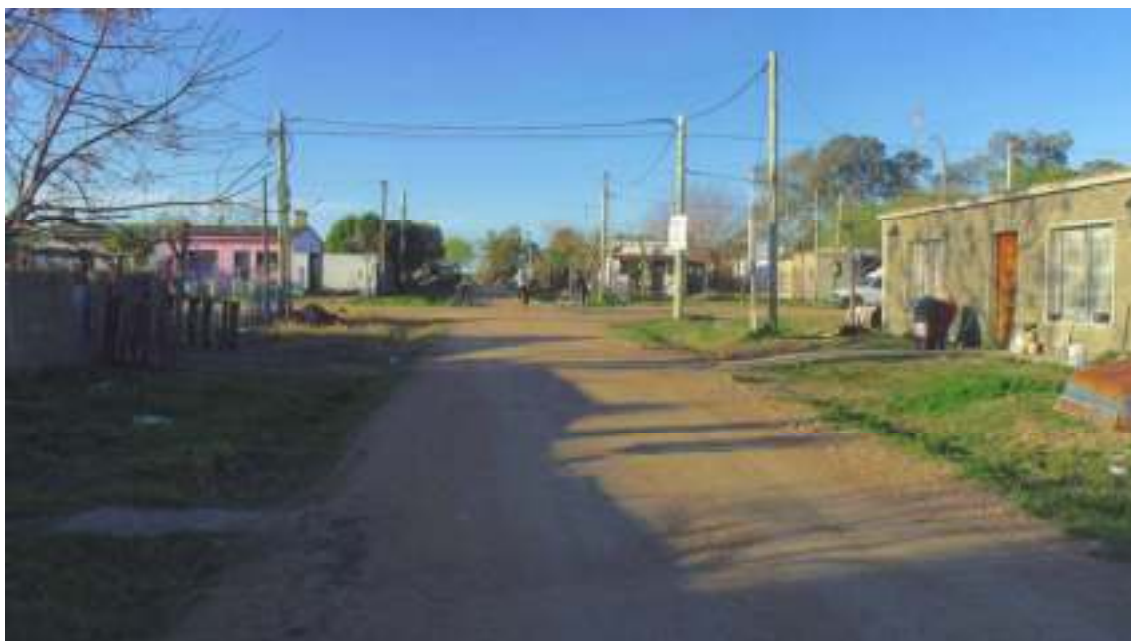
Figura 5. Calle Zelmar Michelini

- **Via Zelmar Michelini:** esta calle probablemente proviene de un fraccionamiento y mesura posteriores a los años 1976 y 1981-1982 porque en ellos figura como predio colindante padrones 3.208, 3.284, 3.327 y 3.300. El ancho medio comprobado en terreno es de 13,58m. por lo que suponemos que su mesura inicial sería de 14m. Su pavimento es de balasto, presenta cunetas laterales en mal estado que llevan el agua de pluviales hasta el final de la calle, calle D evacuando a un predio colindante. Tiene una longitud aproximada de 270m.

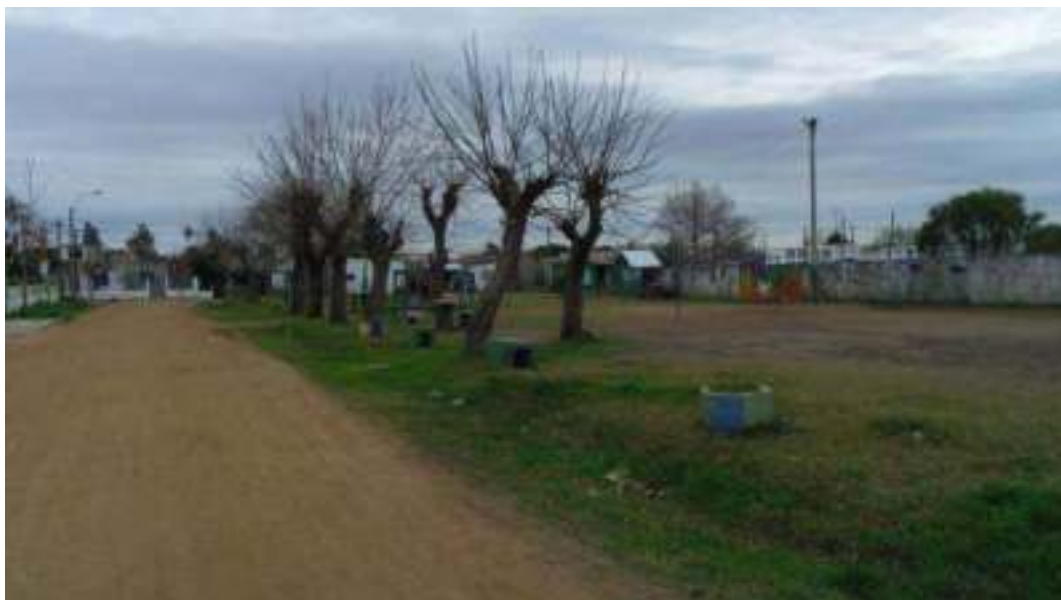
Figura 6. Calle Rodolfo Torres García

- **Calle Rodolfo Torres García:** esta calle proviene del plano de fraccionamiento y medida del año 1976, tiene una anchura de 10m. (sobre terreno se ha medido una anchura media de 10,49m.), su pavimento es de balasto y tiene una longitud prácticamente de 200m. Conecta el barrio con la Ruta 11. Presenta cunetas para evacuación de las pluviales en prácticamente todo su recorrido evacuando con una ligera pendiente en sus primeros 50m. hacia la Ruta 11 y el resto con pendiente hacia la calle Luis Alberto Herrera.

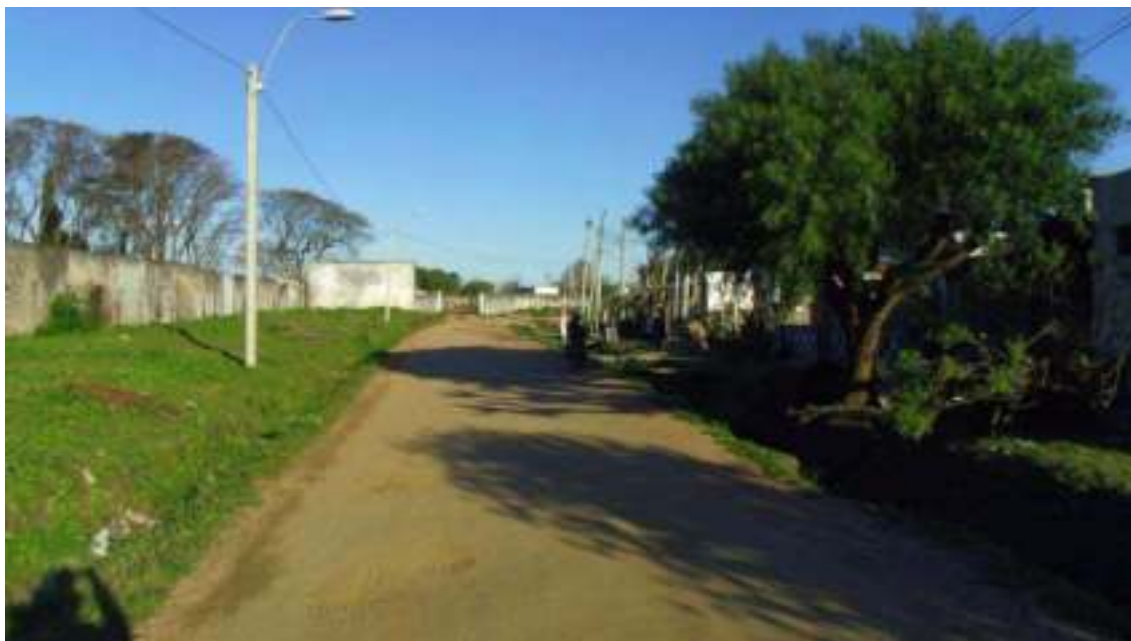
Figura 7. Calle Luis Alberto Herrera

- **Calle Luis Alberto Herrera**: esta calle es la que conecta las dos anteriores con la Ruta 81 en paralelo a la Ruta 11. Su pavimento es de balasto en estado deficiente en general, tiene una longitud de 280m. y está definida en los planos de medida de los años 1976 y 1981-1982 con una anchura media medida sobre terreno de 20,92m. pero de 14m. en los citados planos de medida. Presenta una ligera pendiente entre las rasante +28,25 y +28,75 hacia el punto bajo de la calle en su encuentro con Diego Lamas. Presenta cunetas laterales de cierta importancia y desde ella se accede también a un lateral del cementerio.

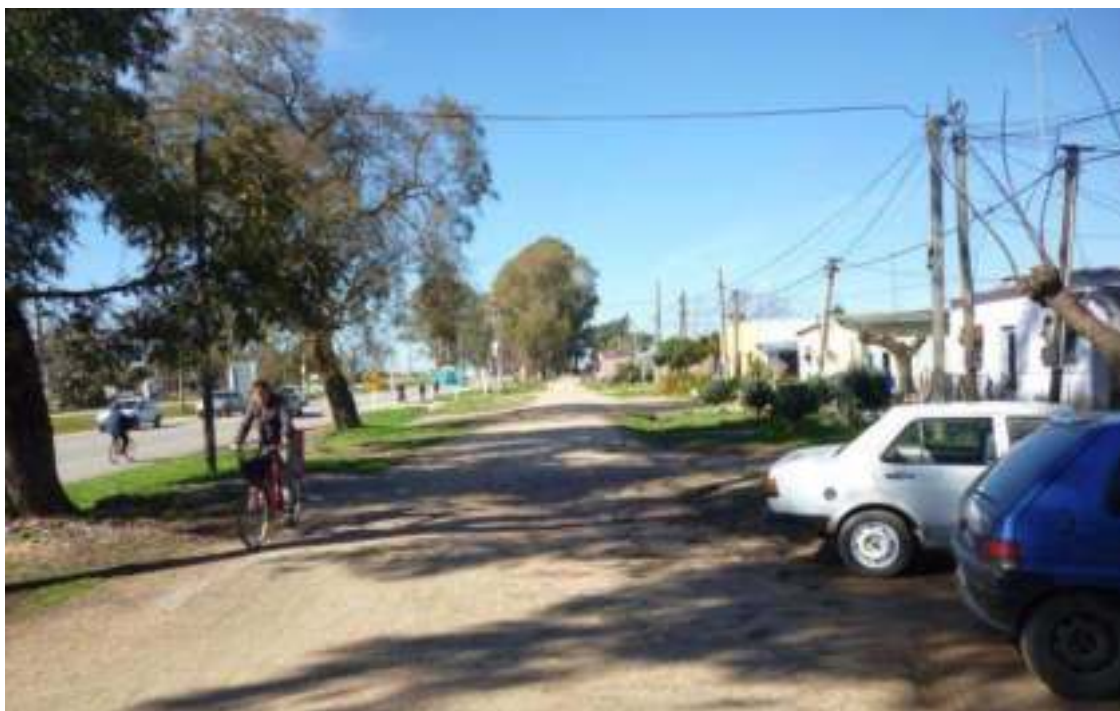
Figura 8. Calle Valentin Astorga

- **Calle Valentín Astorga**: esta calle es paralela a la ruta 11 y da acceso a la manzana que está adosada al lateral del cementerio en su orientación Noreste. Tiene una longitud de 140m. Su pavimento es de balasto y su anchura media según datos obtenidos sobre terreno es de 9,78m. que según los planos de medida responde a un retiro obligatorio de 18m. desde la ruta 11. En este retiro obligatorio se ha formalizado esta calle y una importante cuneta que sirve a la misma y a la ruta 11 y que tiene una ligera pendiente hacia la rotonda de acceso a Santa Lucia entre las rasantes +29,50 y +28,5.

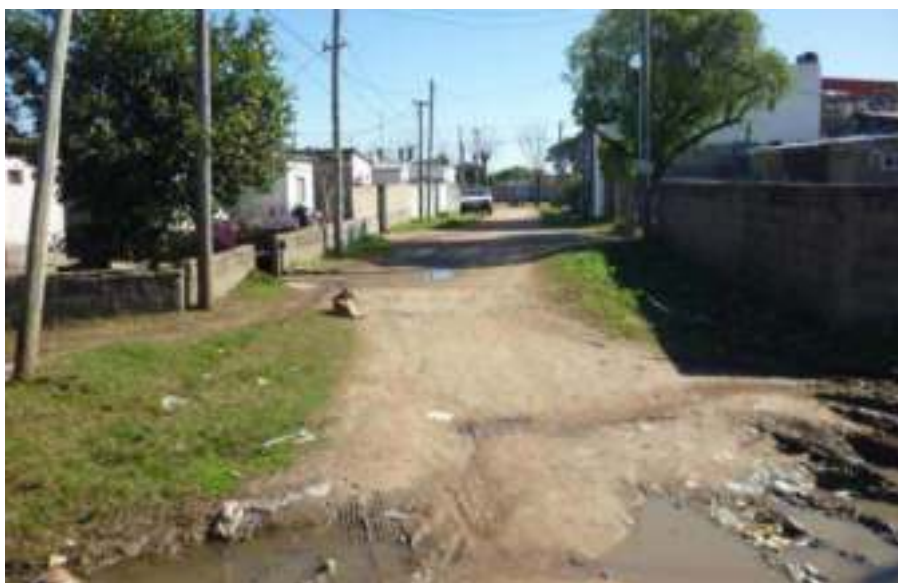
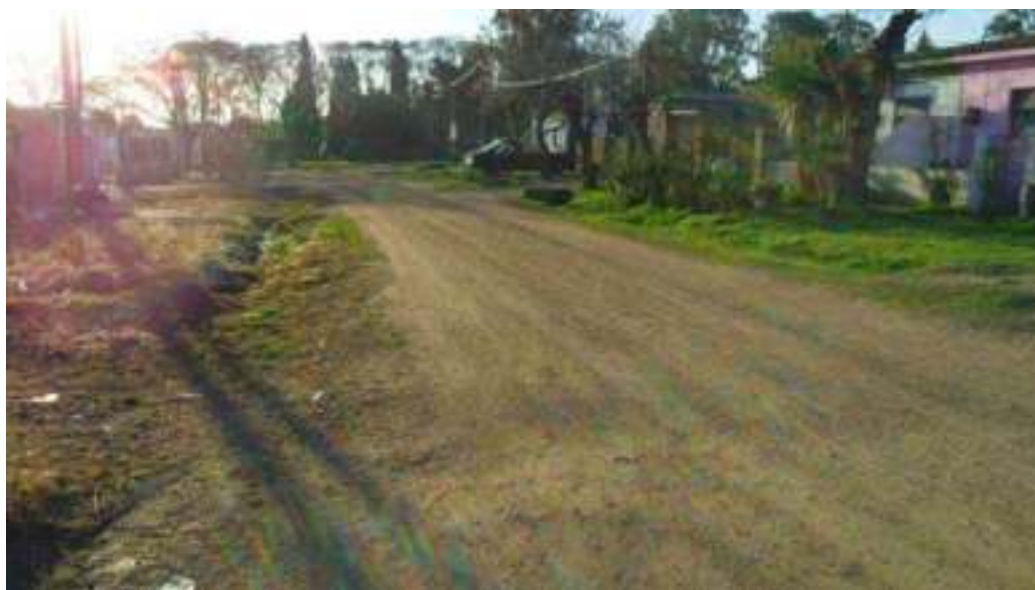
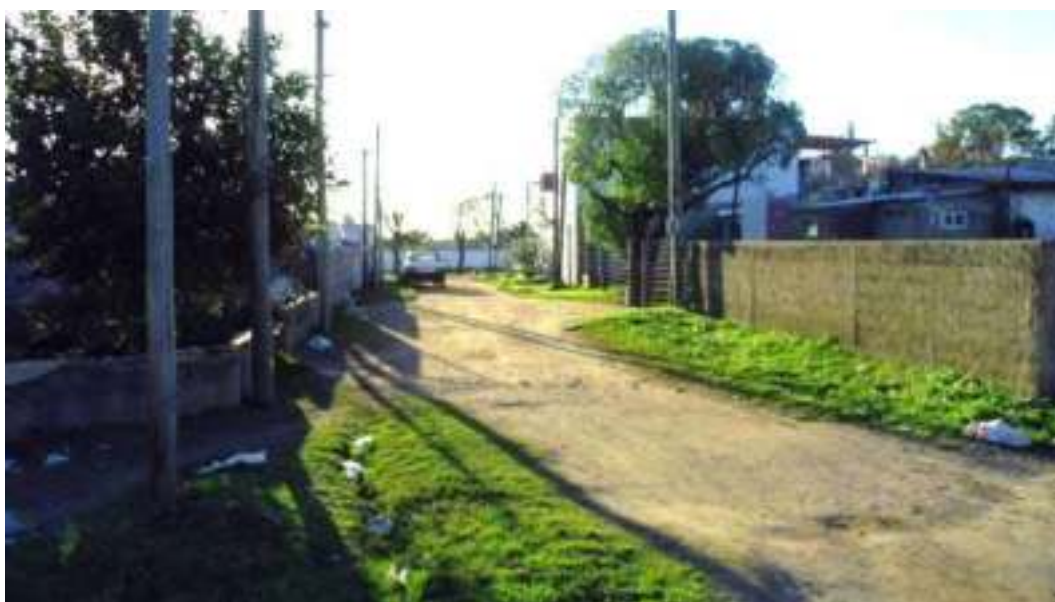
- o **Calles A, B y C:** estas calles son las que conectan y formalizan las cuatro manzanas más regulares del asentamiento entre las calles Rodolfo Torres García y Zelmara Michelini. Están definidas en el plano de medida del año 1976 con unas anchuras de 7,50m. las A y C y 17m. la calle B como calle central. Sobre el terreno la anchura media de estas calles es de 11,20m. de media la calle A, 7,18m. la calle C, y 16,91m. la calle B. Su pavimento es de balasto. Las cunetas laterales son prácticamente inexistentes o están en muy mal estado y evacuan en sentido longitudinal ya que hay un pequeño desnivel entre las dos calles principales a las que sirven.

Figura 9. Calle A

Figura 10. Calle B

Figura 11. Calle C

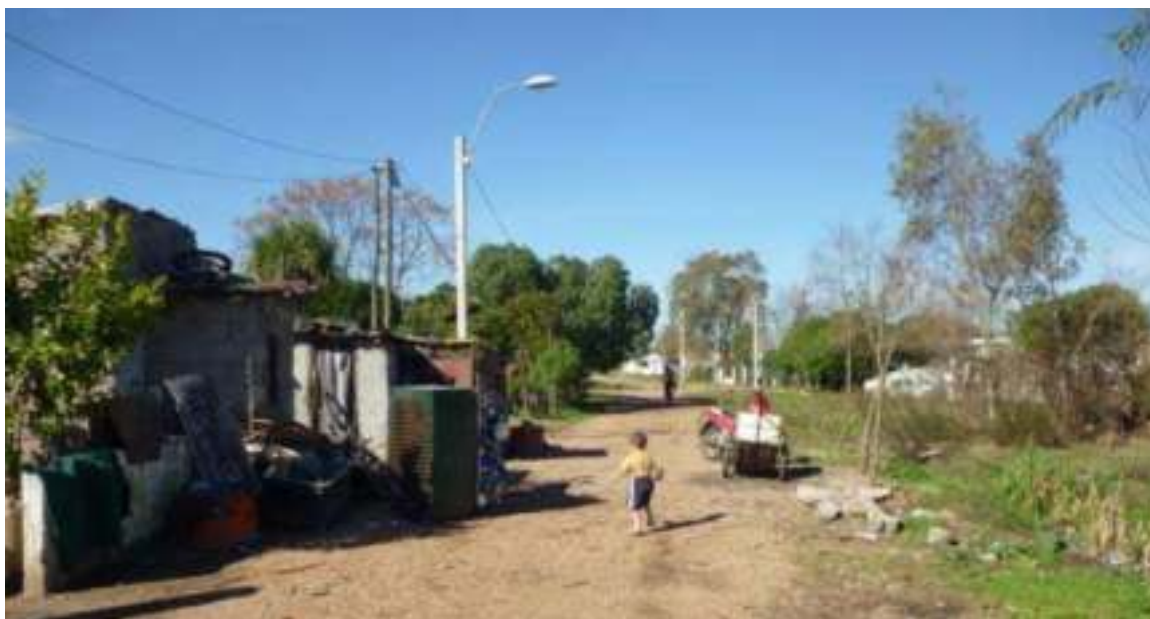
Figura 12. Calle D

- **Calle D:** la calle D es la más informal de todo el viario del asentamiento. Es perpendicular a Zelmari Michelini y paralela a las anteriores, pero finaliza en un fondo de saco sin formalizar dando acceso a los lotes que presentan mayor hacinamiento. Su pavimento es de balasto, está en estado muy deficiente y tiene una cuneta lateral que evacua las aguas a un predio colindante. Su anchura media medida en terreno es de 7,40m.

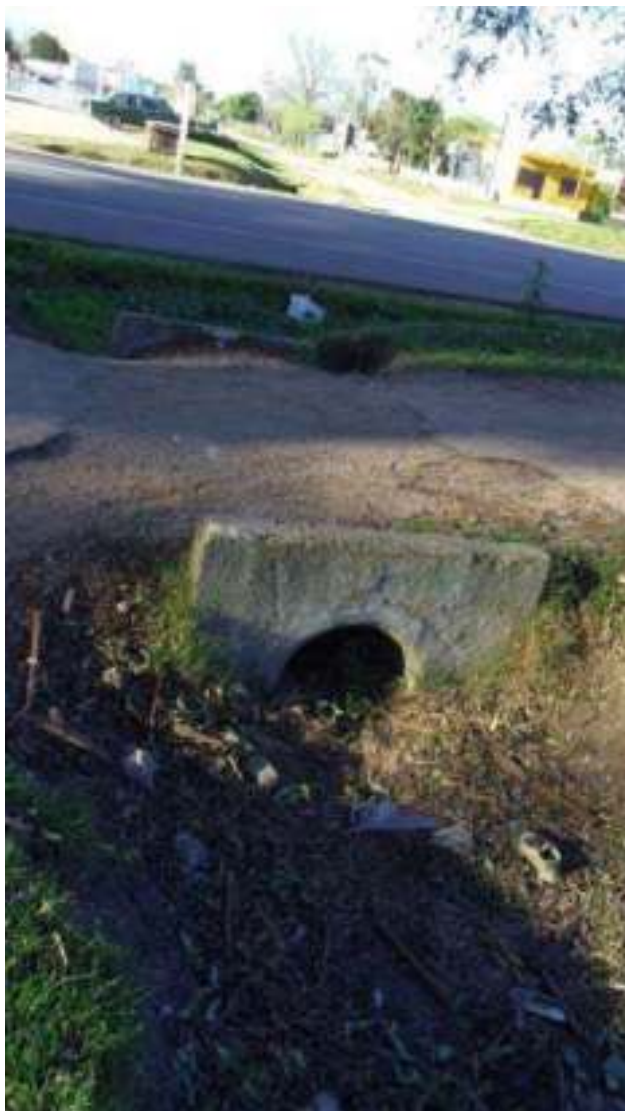
Figura 13. Empalme de la zanja de la calle Rodolfo Torres García con la cuneta de la Ruta 11.

El vertido final de drenaje que se realiza en L. A. Herrera hacia la Ruta 81 se hace también con tubo de hormigón y D 400.

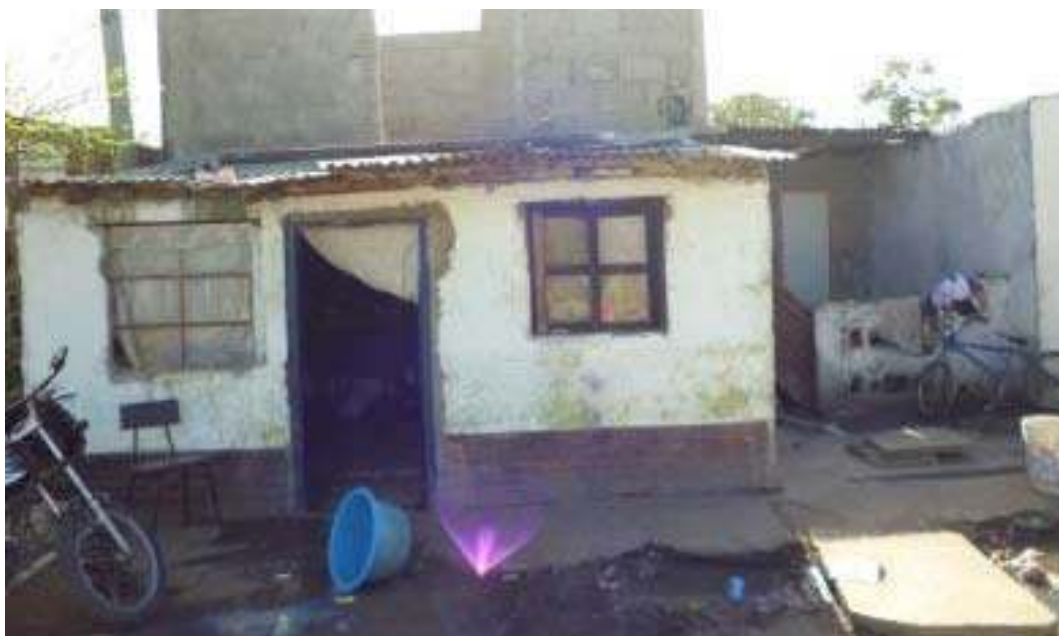
Figura 16. Vivienda en estado de precariedad.

También se han detectado algún caso de viviendas en **estado de precariedad** por estar levantadas con materiales no adecuados para considerarse una vivienda digna.

Es presumible que, al igual que se está en un proceso de regularización del asentamiento en el cual los propietarios regularizarán la propiedad del suelo, las edificaciones del asentamiento deban regularizarse paulatinamente.

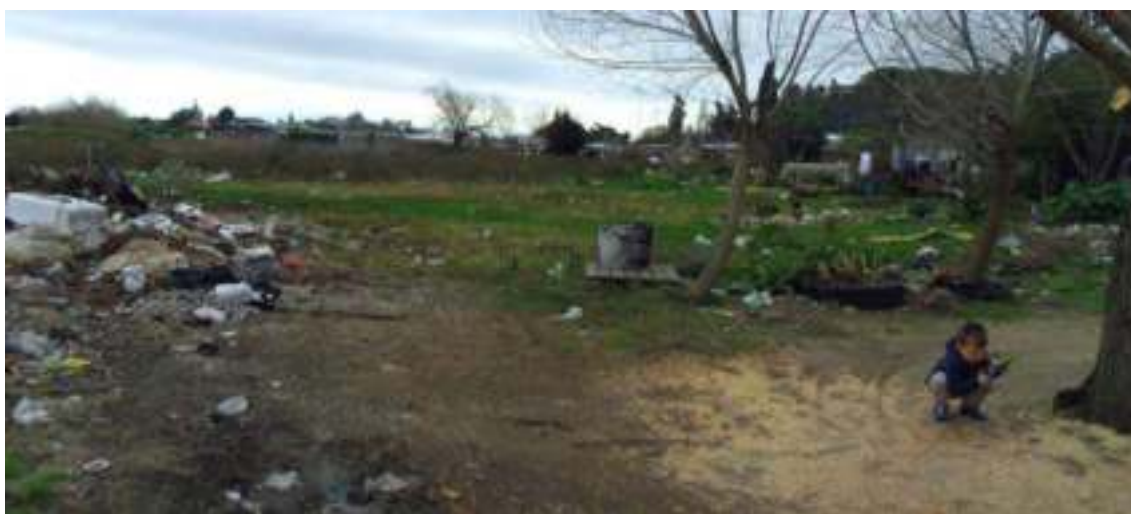
Figura 17. Basural junto a calle D

Existe en la zona Sur contigua al barrio un pequeño basural y otro lugar de acumulación en un lateral de la calle Zelmar Michelini en el límite del barrio.

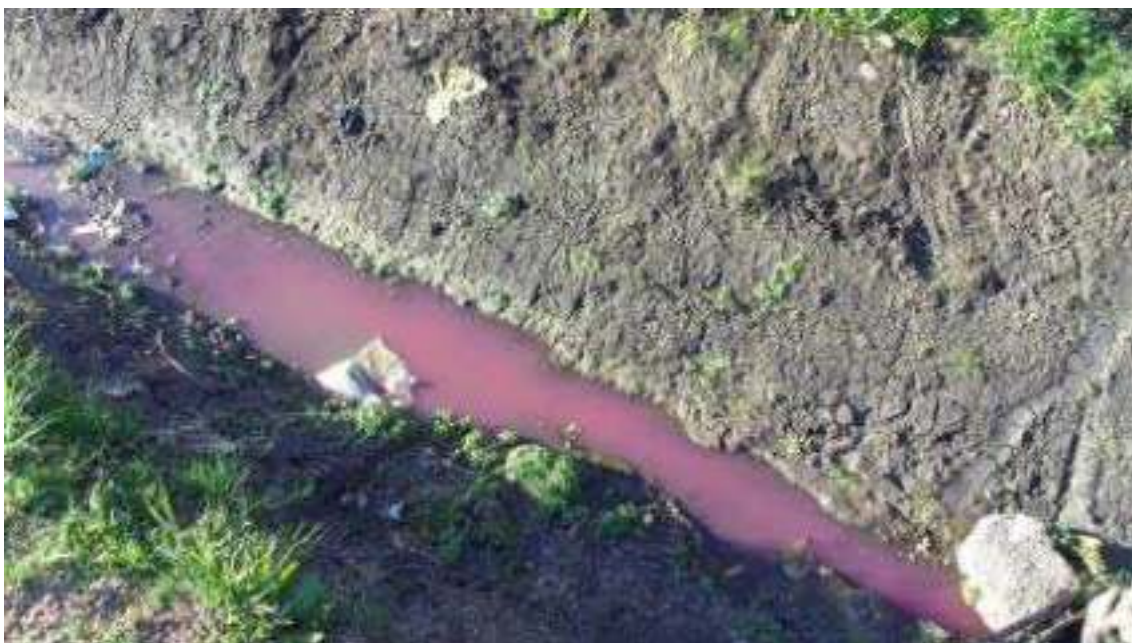
Figura 18. Contaminación de aguas superficiales.

En cualquier caso la contaminación es doméstica, no hay ninguna actividad nociva ni de cría intensiva de animales domésticos.

Es decir, y en conclusión, con una red de saneamiento bien gestionada y funcional toda esta situación de riesgo ambiental ha de ser eliminada.

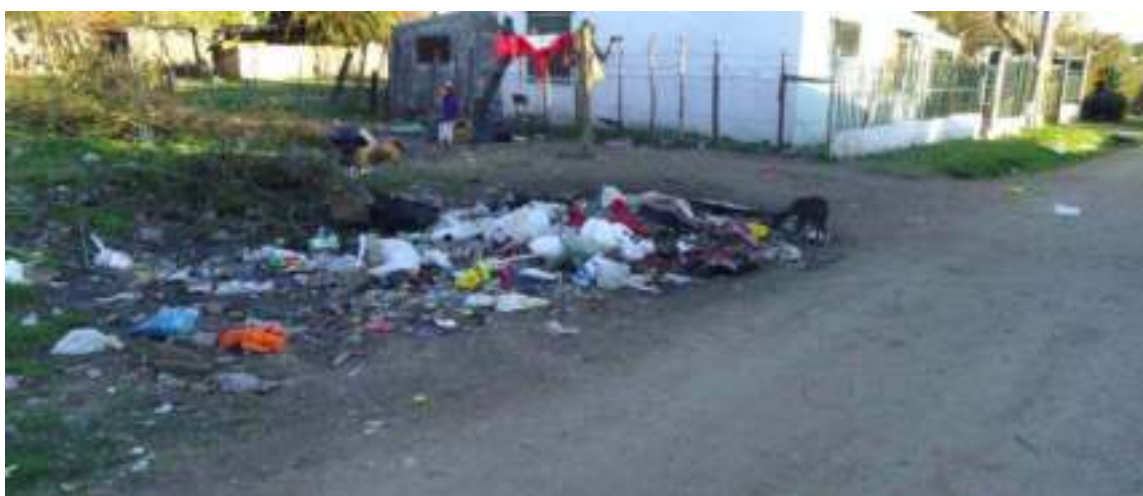
Figura 19. Basural en un lateral de la calle Zelmar Michelini

Este problema debe de ser trabajado con los vecinos porque realmente disponen de recolección de basuras domiciliaria que se realiza los martes, jueves y sábado matutino.

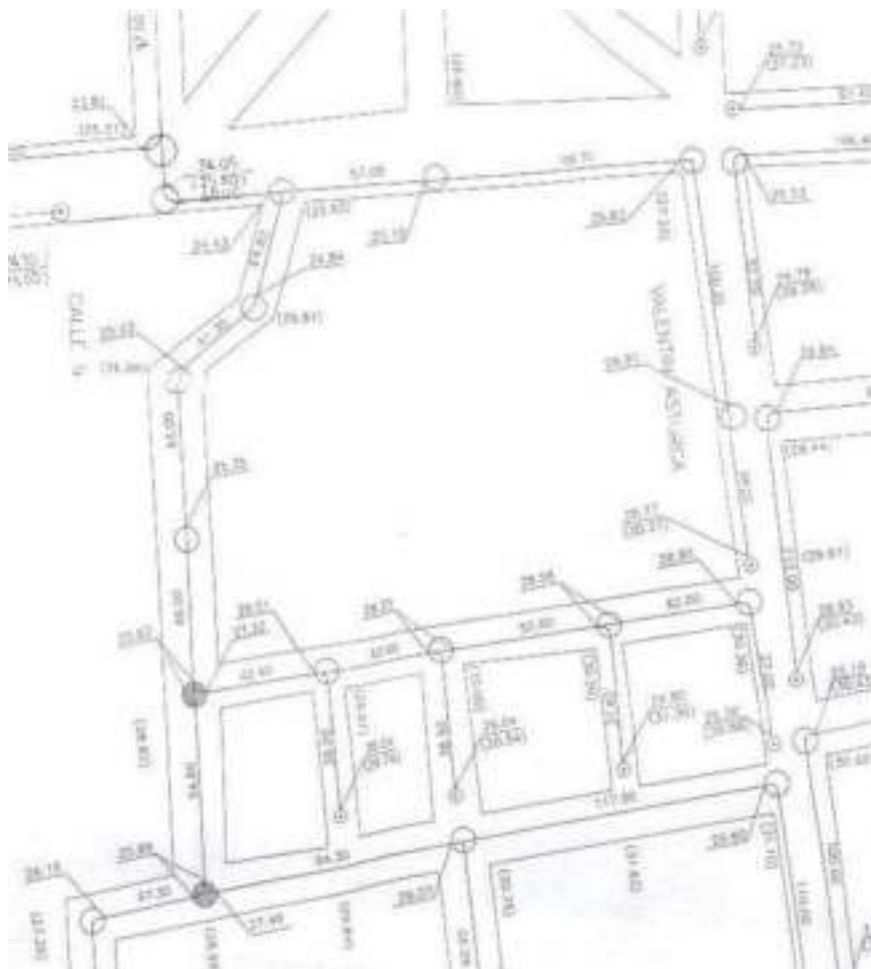
Figura 21. Proyecto de Saneamiento de OSE

La gestión de aguas negras se realiza conduciéndolas desde el punto de vertido de los hogares hasta conectar con la red de saneamiento existente en la avenida Diego Lamas siguiendo las directrices del informe redactado por OSE con fecha 1 de junio de 2012. (Proyecto de Saneamiento disponible):

El correcto uso de la red de saneamiento a la cual hay que verter todos los actuales vertidos que van a pozo negro y los que no lo hacen, realizando mejoras en los lotes y para lo cual se ha iniciado el trabajo con los vecinos con talleres específicos, provocará la erradicación de las aguas fecales en superficie y la presencia de vectores.

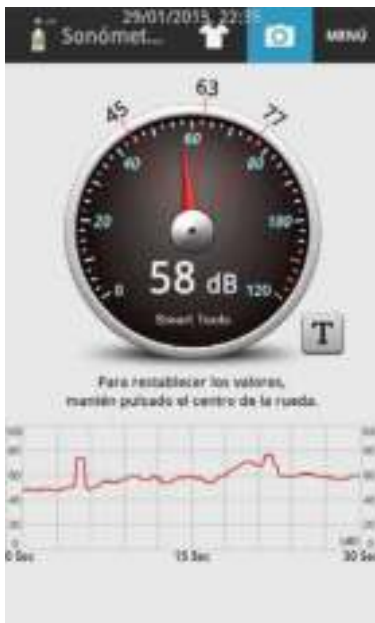
Mediciones manuales realizadas en las proximidades de la Ruta 11, c/Valentín Astorga, arroja mediciones de hasta 78dB en hora punta. Son valores que exceden de los límites tolerables pero la disposición de pantallas vegetales y pantallas de arbolado local, contribuirán sin duda a una mejora de las condiciones ambientales y visuales, no dejando de ser estos elementos arbóreos elementos reductores de CO2.

En la imagen tomada del sonómetro el día 29 de enero se aprecia como el sonómetro oscila entre un mínimo de 45dB y un máximo de 77dB, y que se mantiene un nivel sonoro medio cercano a los 60dB.
