<p>OBRA:</p> <p>CARACTERIZACIÓN DEL BASAMENTO ROCOSO DEBAJO DE LA TRAZA DE AV. 18 DE JULIO</p>	
	<p>UBICACIÓN:</p> <p>MONTEVIDEO</p>

<p>DOCUMENTO TIPO:</p> <p>INFORME GEOTÉCNICO PRELIMINAR</p>	<p>HOJA:</p> <p>1 DE 69</p>	<p>REVISIÓN:</p>  
--	-----------------------------	--

INFORME GEOTÉCNICO PRELIMINAR

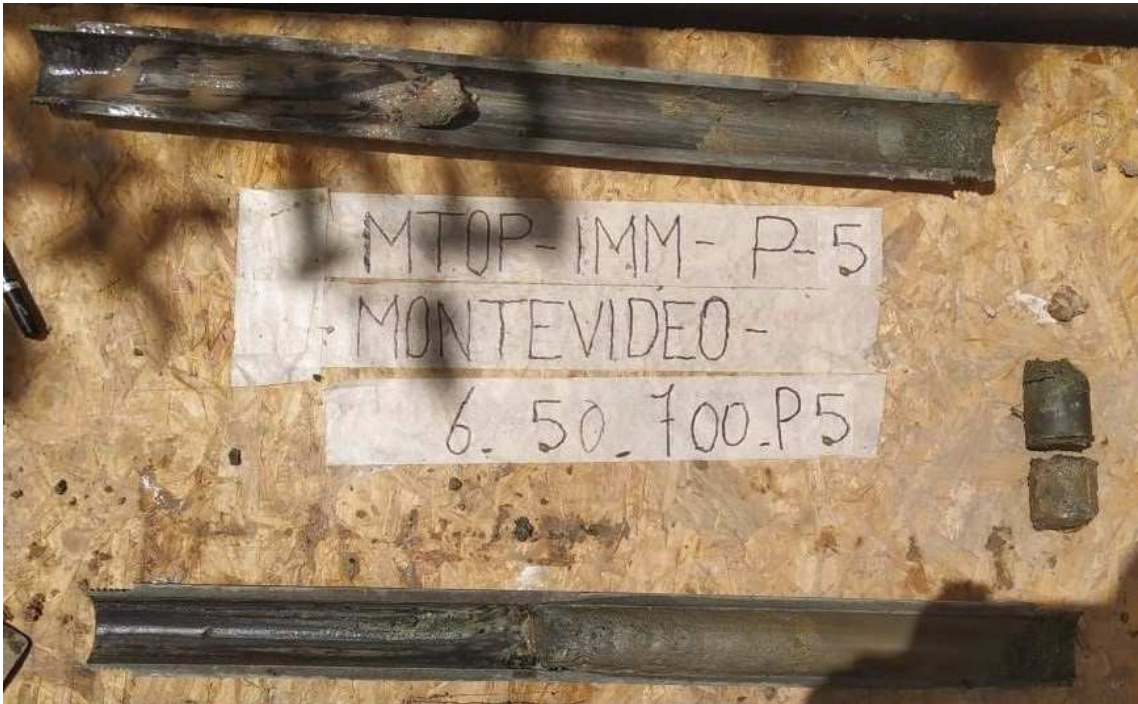
Entre los 6,00[m] y los 7,60[m] se presenta una roca alterada, el número de golpes del ensayo SPT es mayor a 50.

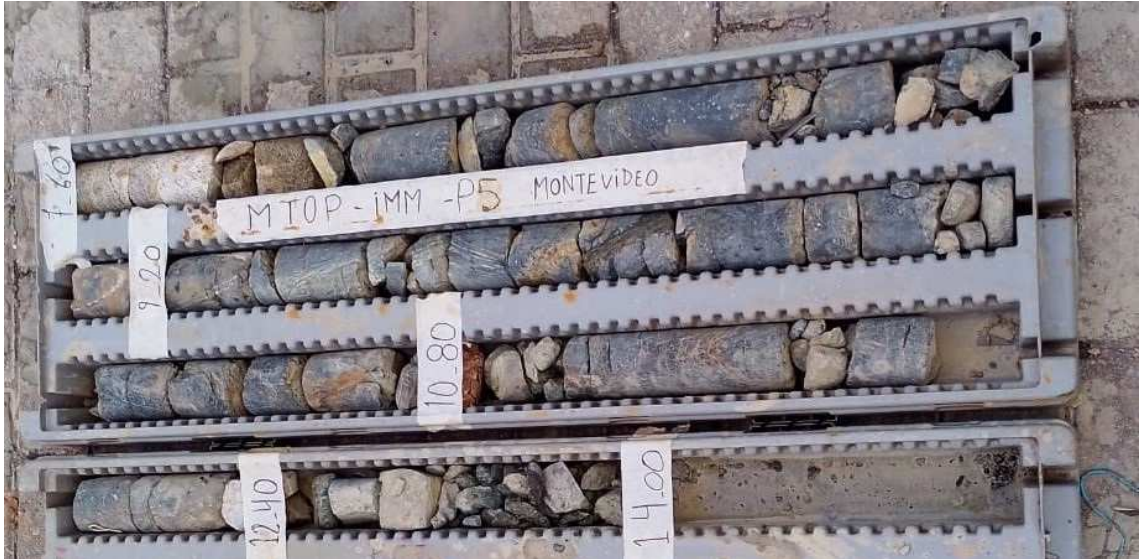
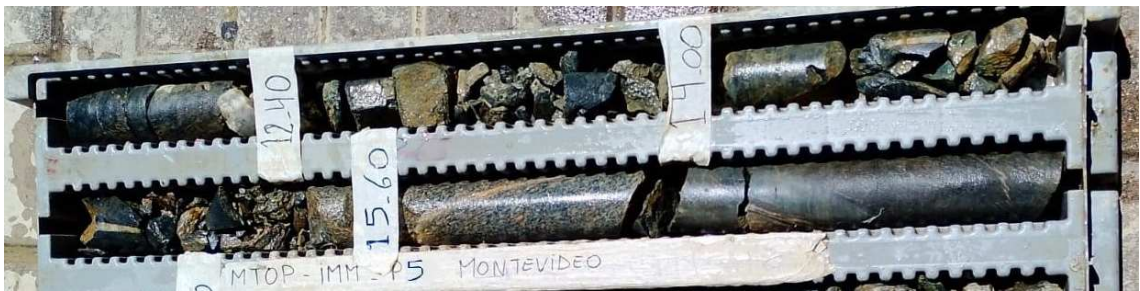
Entre los 7,60[m] y los 15,60[m] se recuperaron muestras de gneiss.

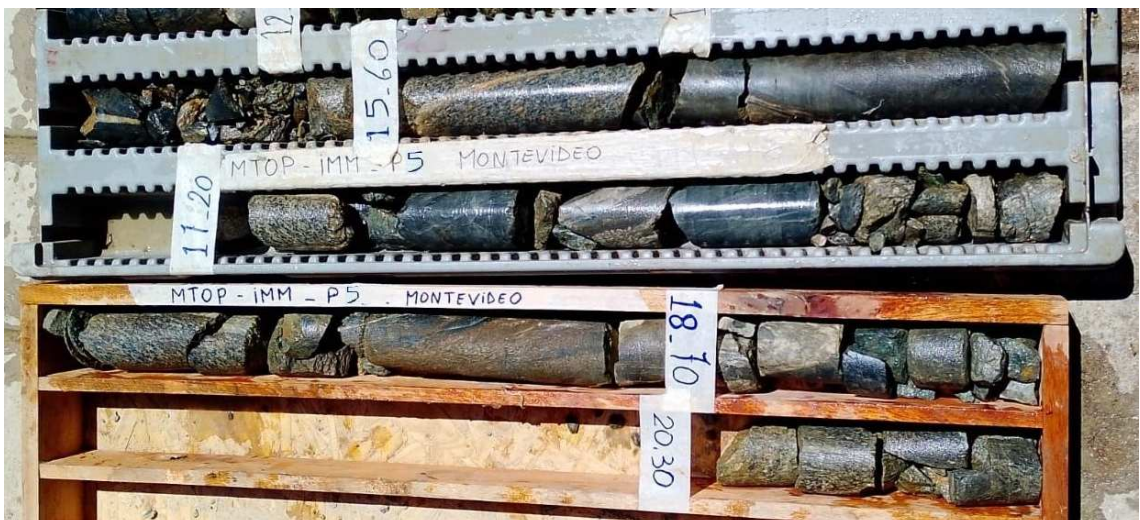
Entre los 15,60[m] y los 20,30[m] se recuperaron muestras de roca.

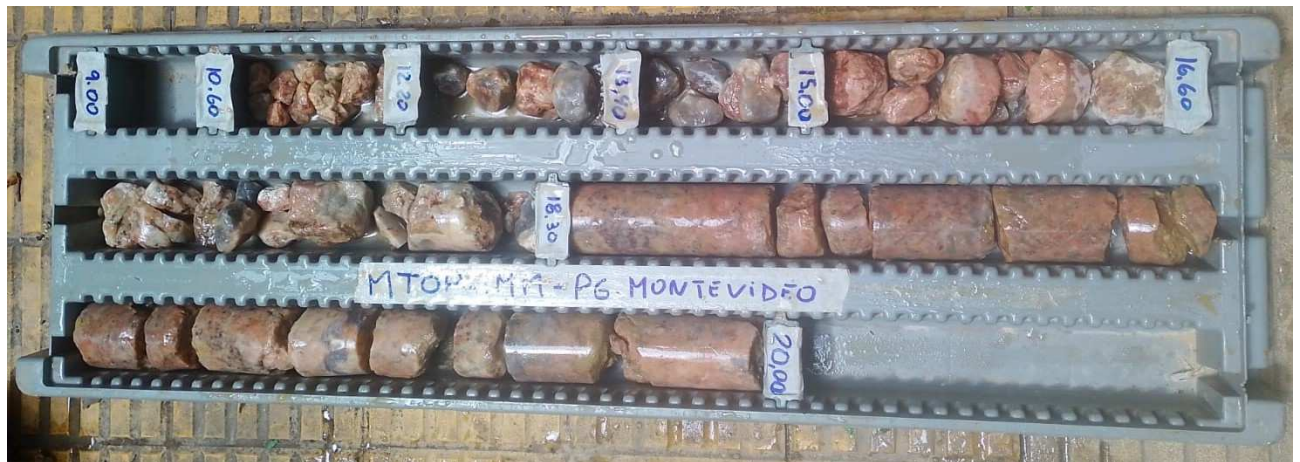
Entre los 9,00[m] y los 20,00[m] se presenta una roca alterada (granito).

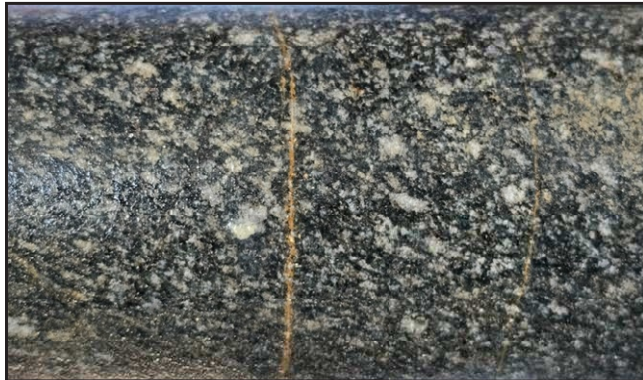
Aspecto del gneiss granodiorítico a tonalítico anfibólico-biotítico en Clase II/III de alteración.
Ancho del testigo = 63,50[mm]

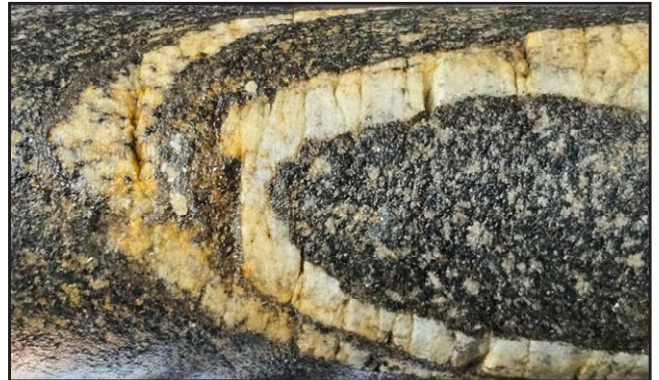
Bandeado félsico en el gneiss (Clase II/III de alteración).

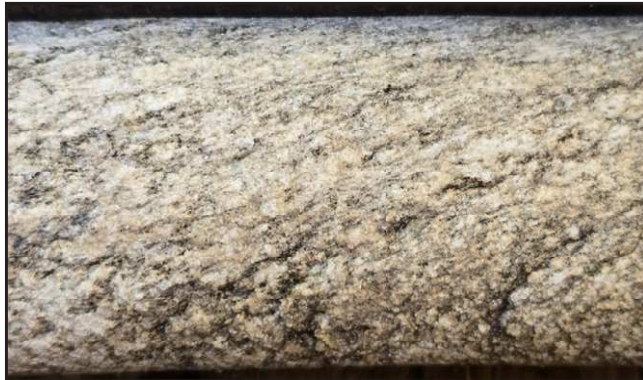
Aspecto de los gneises félsicos con foliación bien desarrollada a $\approx 30^\circ$ respecto al eje de la perforación. Ancho del testigo = 63,50[mm]

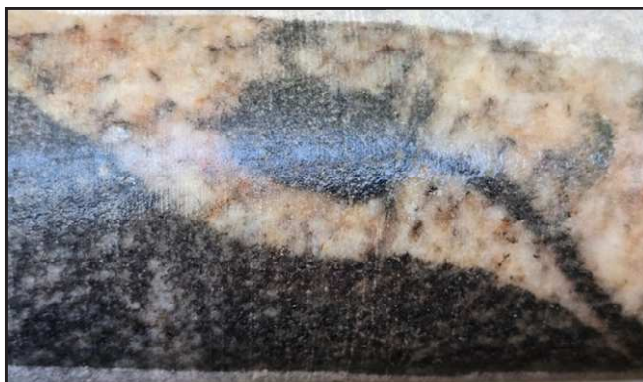
Estructuras gnélicas de relación entre bandas o zonas félsicas y máficas. Altura de la foto 40,00[mm].

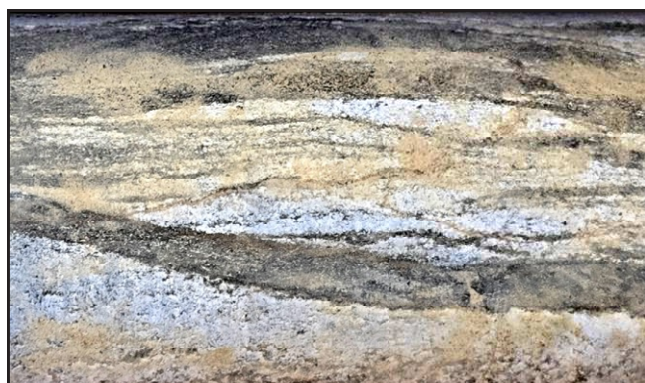
Aspecto de la estructura gnéisica (bandeada) de la roca.

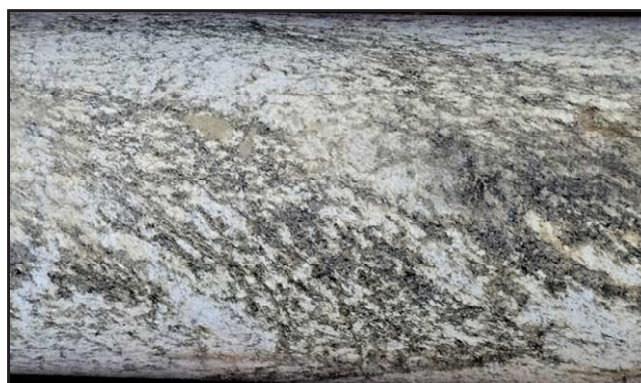
Estructuras gnéisicas típicas de la Fm. Montevidéo

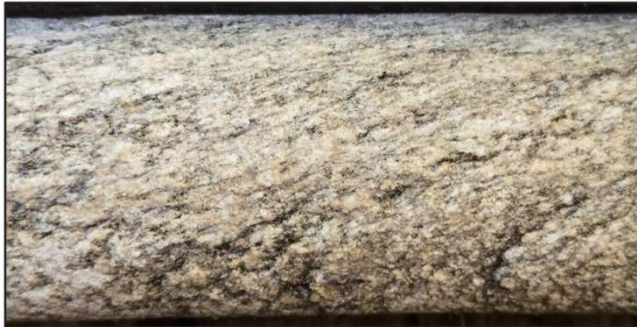
Aspecto de los gneises félsicos con foliación bien desarrollada a $\approx 30^\circ$ respecto al eje de la perforación. Ancho del testigo = 63,50[mm]

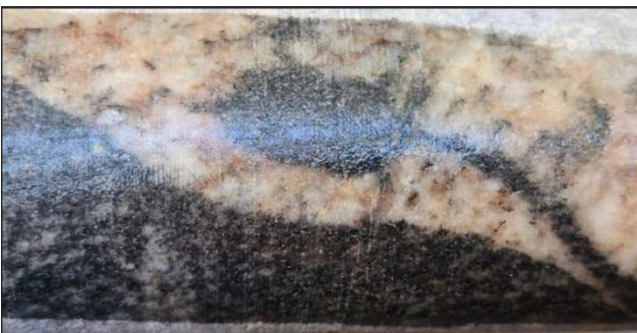
Estructuras gnéissicas de relación entre bandas o zonas félsicas y máficas. Altura de la foto 40[mm].

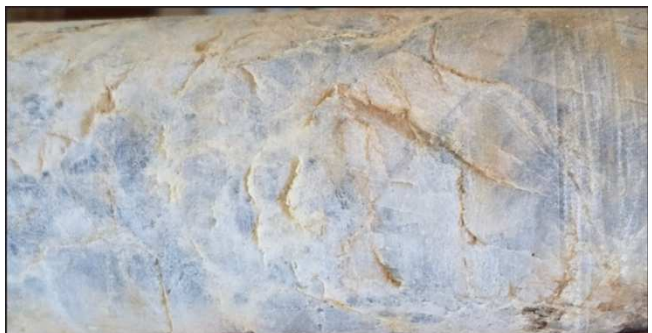
Pegmatita leucócrata (grandes cristales de feldespato y cuarzo sin minerales máficos: biotita). Altura de la foto: 63,50[mm]

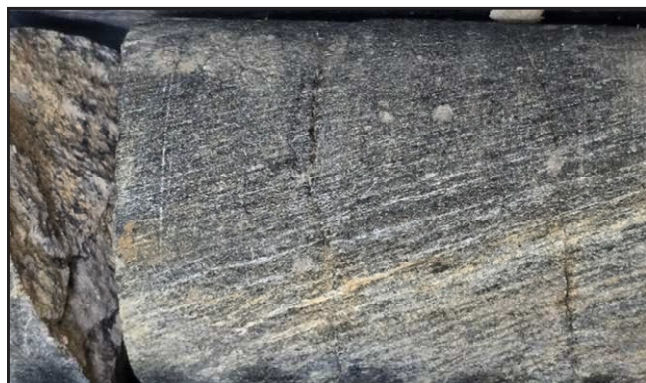
Microgneis biotítico máfico.

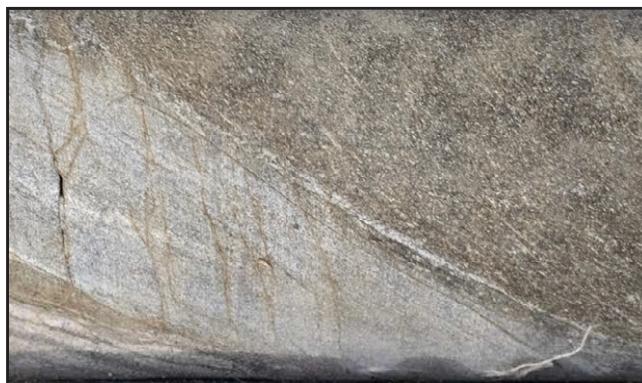
Bandeado entre microgneis biotítico y paraanfibolita.

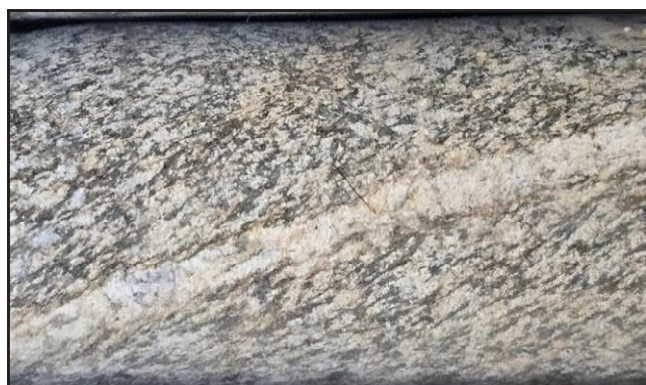
Gneis félsico a biotita.

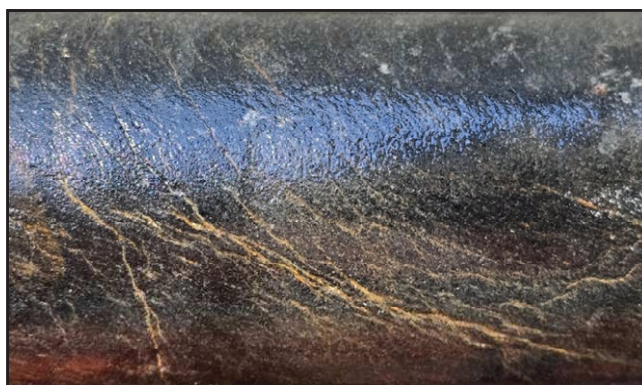
Detalle en húmedo de la paraanfibolita.

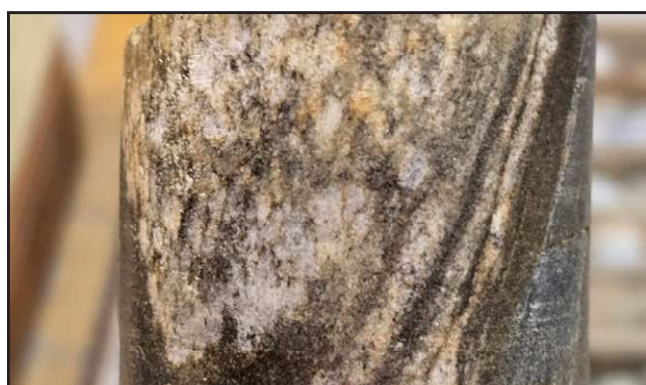
Bandeado metamórfico (alternación félsica-máfica).

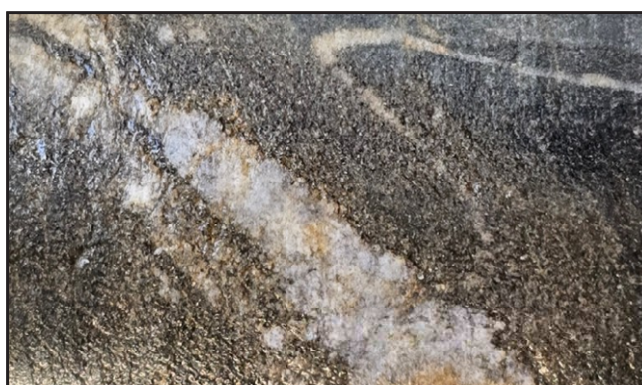
ídem anterior (detalle).

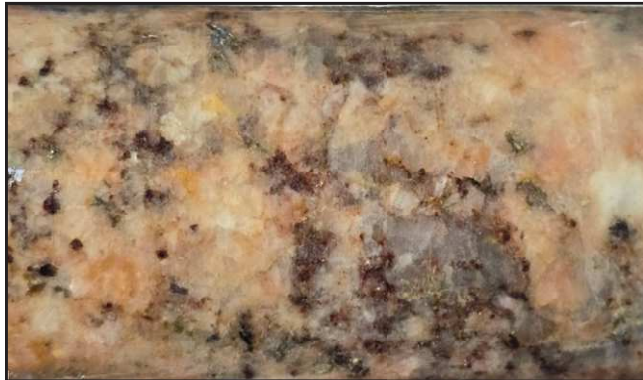
Pegmatita granítica granatífera a Mx + Bi.

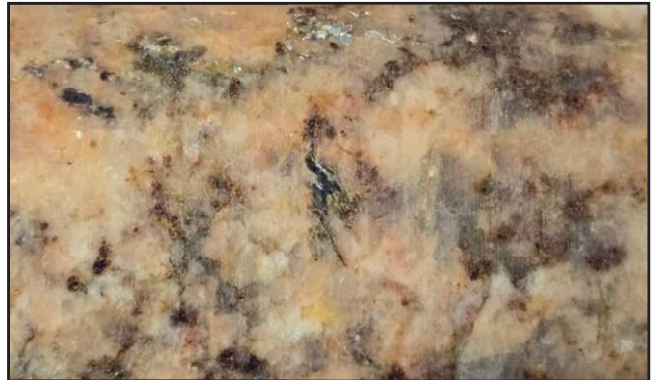
Detalle de nidos de muscovita.

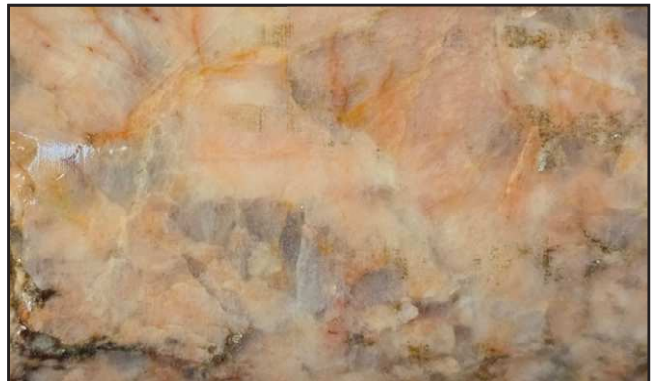
Porción leucócrata de la pegmatita.

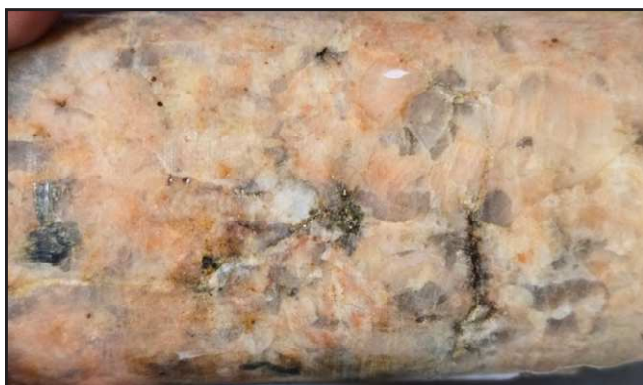
Nidos de pequeños cristales de biotita.
