INFORME DE AUDITORIA AMBIENTAL

Obra: 06/16: Diseño, construcción, operación y financiamiento de la infraestructura vial en Ruta 14 Centro – Oeste, Bypass Sarandí del Yí y conexión R14-R3 CIRCUITO 3.

Empresa constructora: CIRCUITO VIAL TRES S.A.

Fecha informe: 22/01/2020

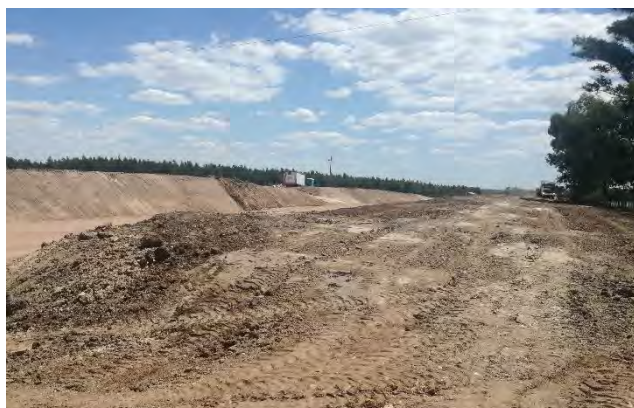
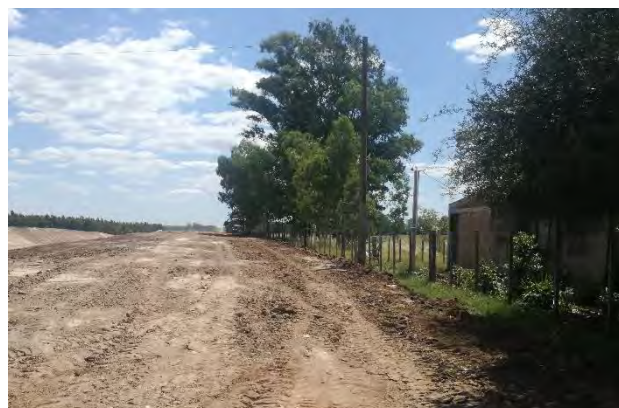
13.9 No Conformidad 7 – Vta. 16 Acceso a vivienda habitada sin condiciones de seguridad suficientes.

Foto 13.9-1 NC 7 Vtas. Acceso a vivienda con condiciones inseguras

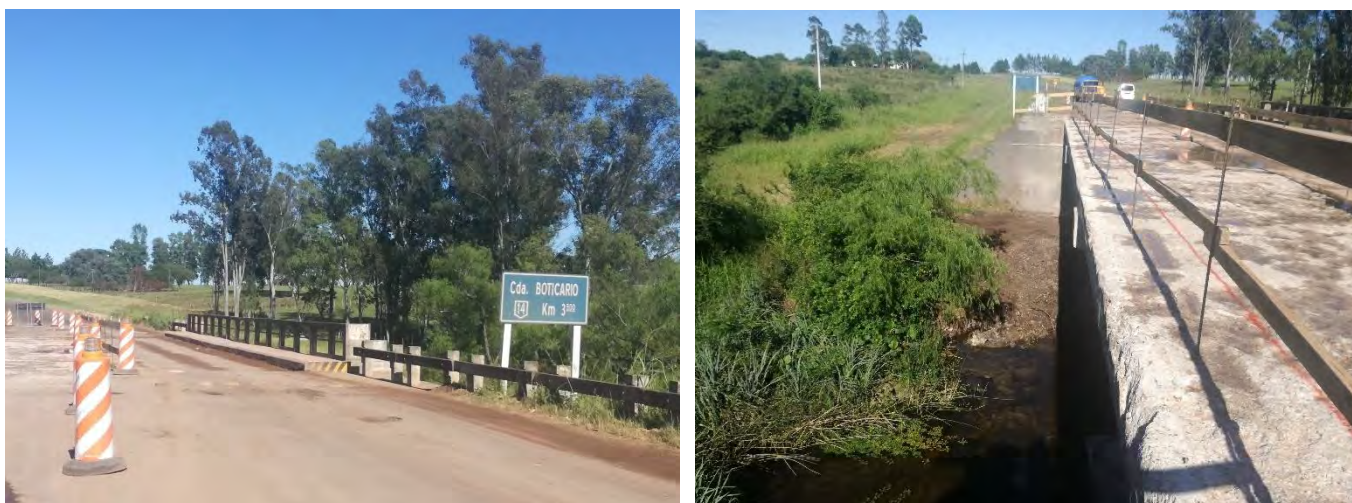
13.11 Vista 1 – Puente Cañada Boticario

Foto 13.11-1 Pte. Cañada Boticario

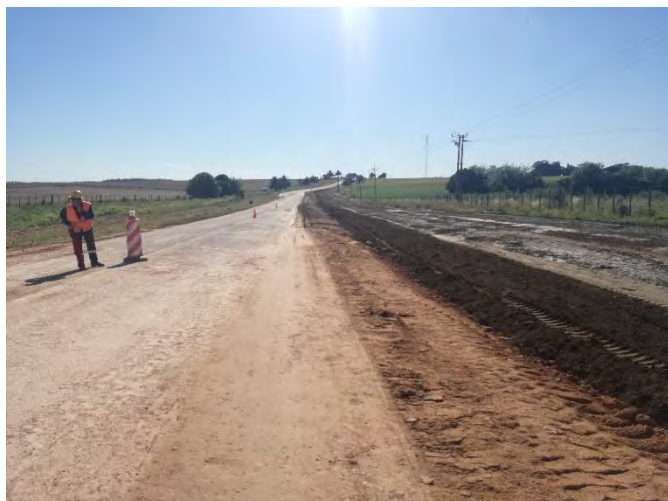
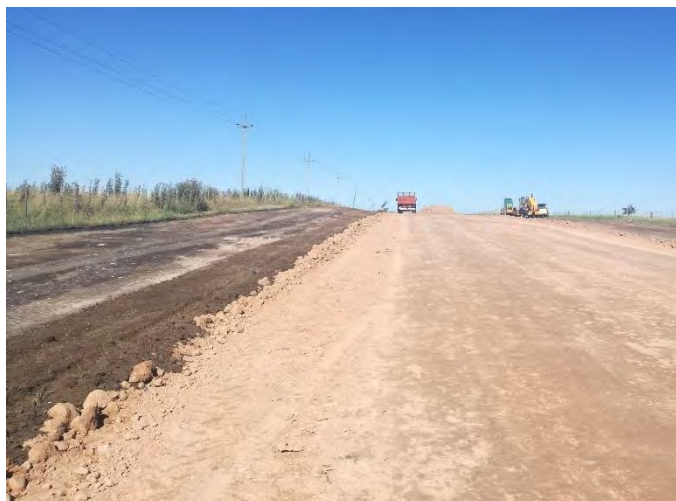
13.12Vta. 2 – Frente de Obra IMPACTO

Foto 13.12-1 Frente de Obra IMPACTO

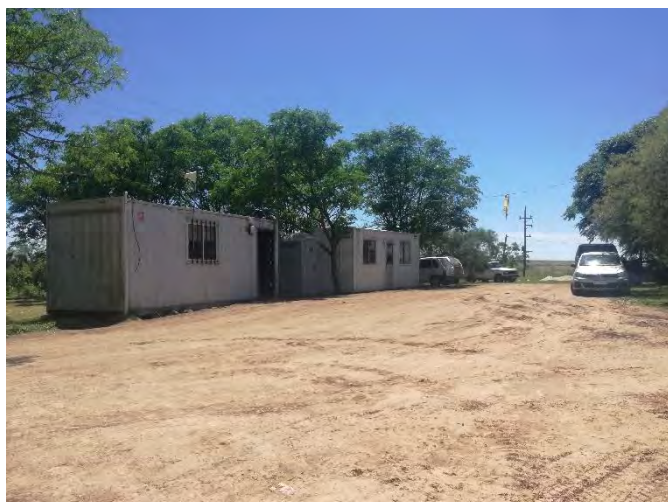
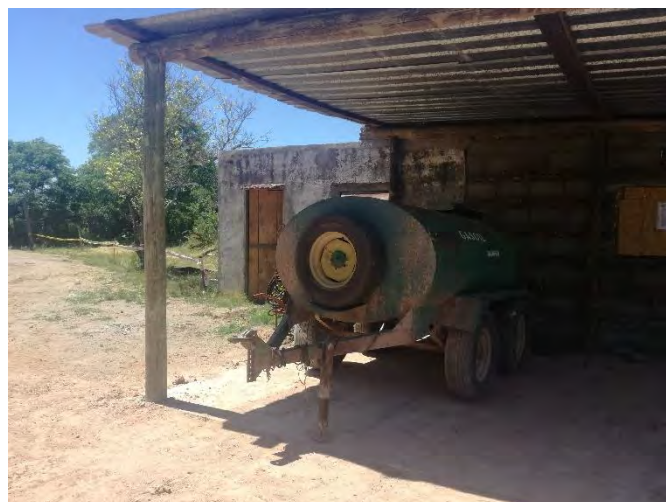
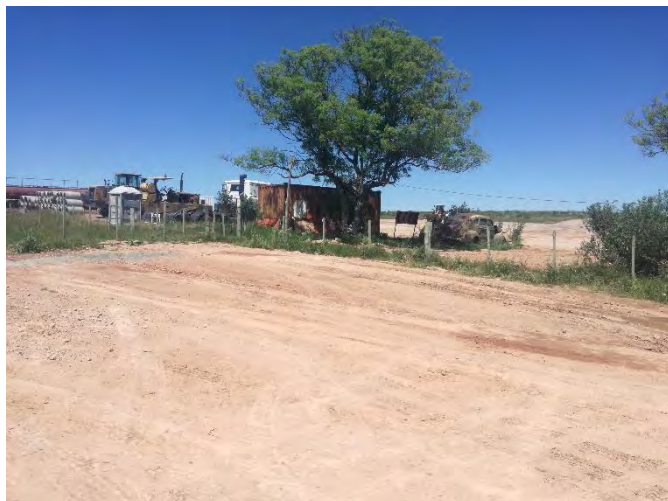
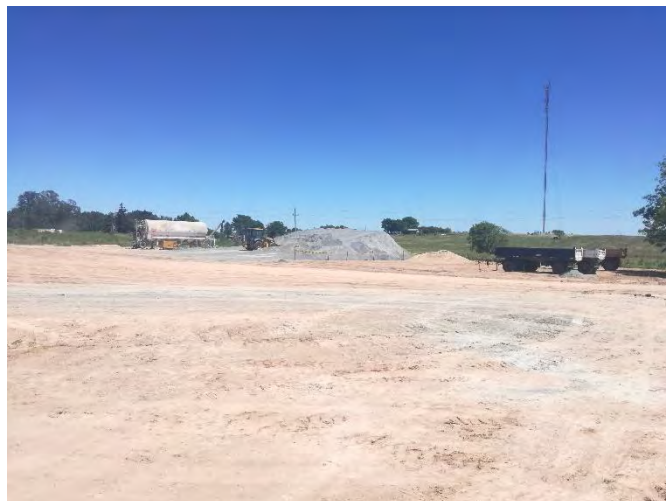
13.13 Obrador IMPACTO

Foto 13.13-1 Vistas Obrador IMPACTO

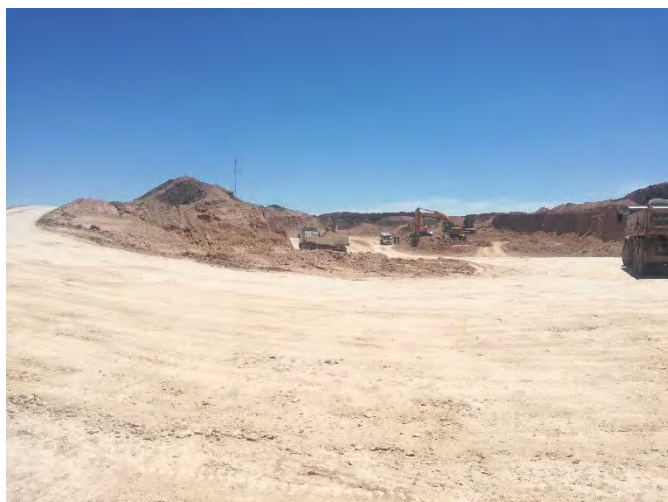
13.14 Cantera Padrón 10.740

Foto 13.14-1 Vistas Cantera Padrón 10.740

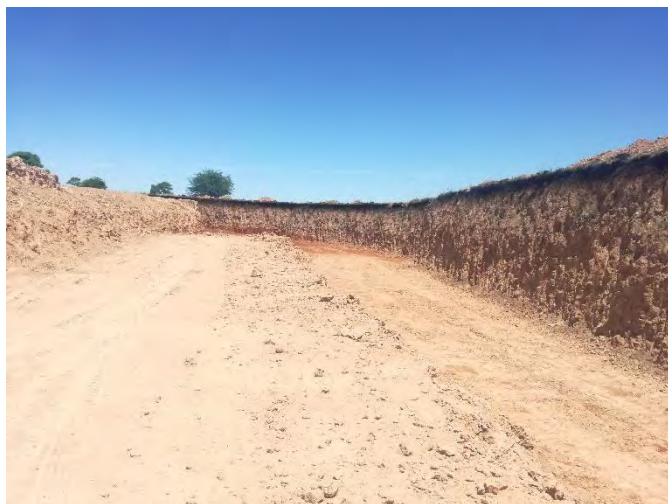
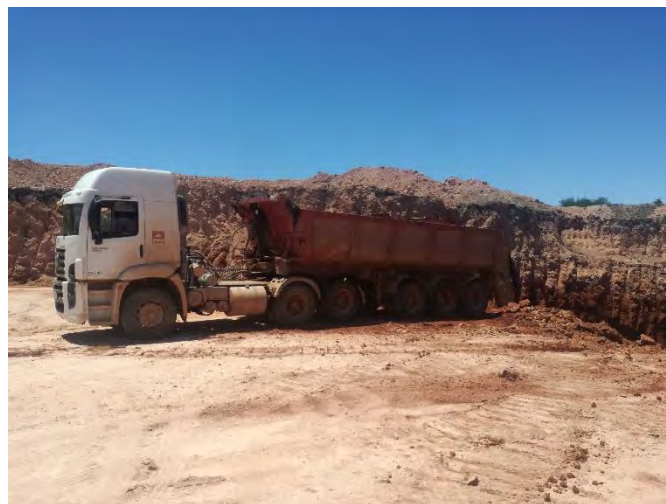
13.16 Cantera Padrón 449

Foto 13.16-1 Cantera Padrón 449

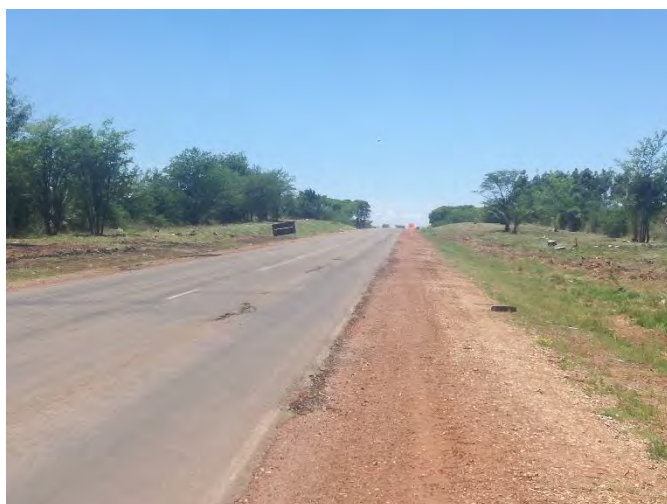
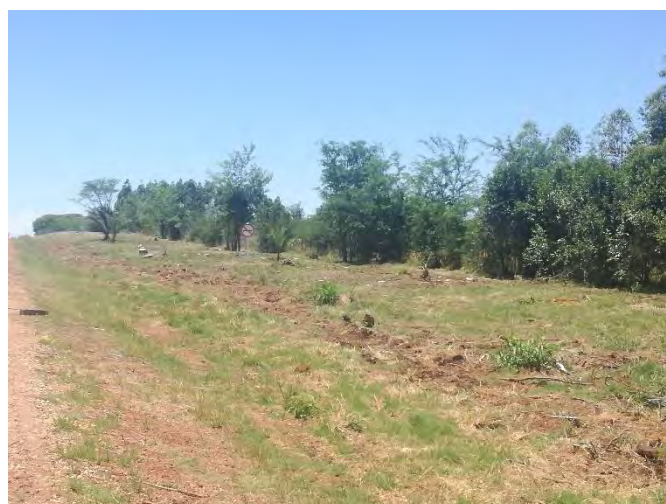
13.17 Vista 5 - Zona de extracción de árboles en faja

Foto 13.17-1 Vta. 5 - Extracción de árboles en faja

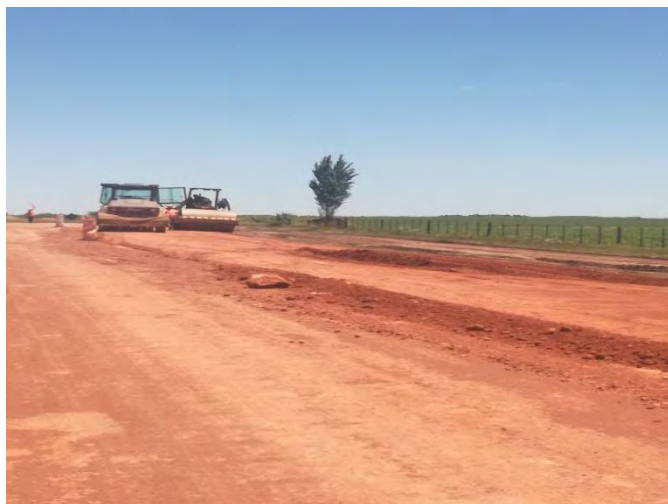
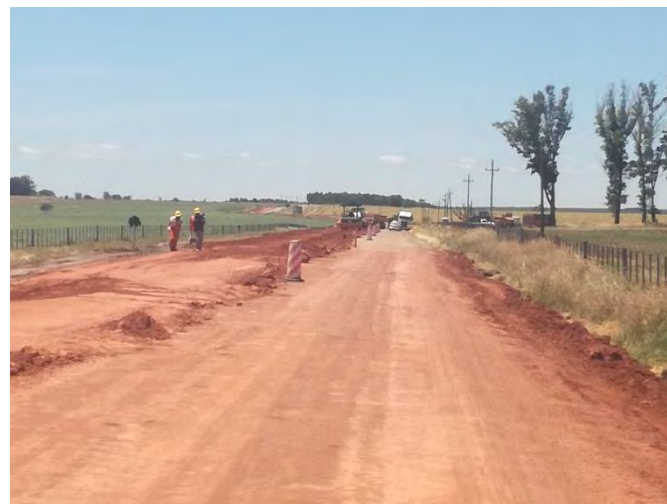
13.18 Vista 7 – Frente de Obra CUJÓ

Foto 13.18-1 Vta.7 Frente de Obra CUJÓ

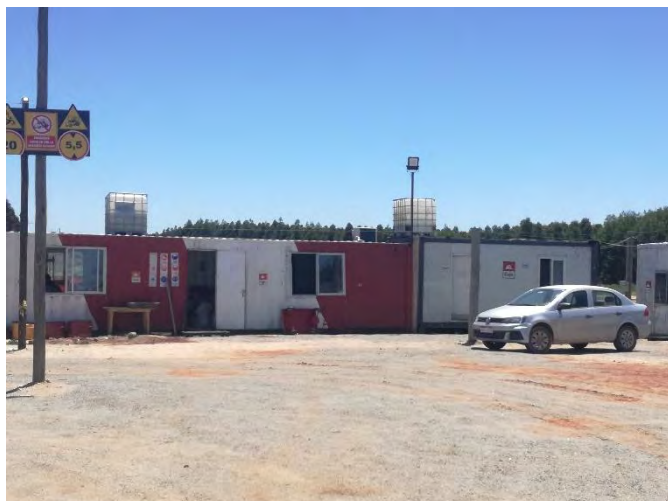
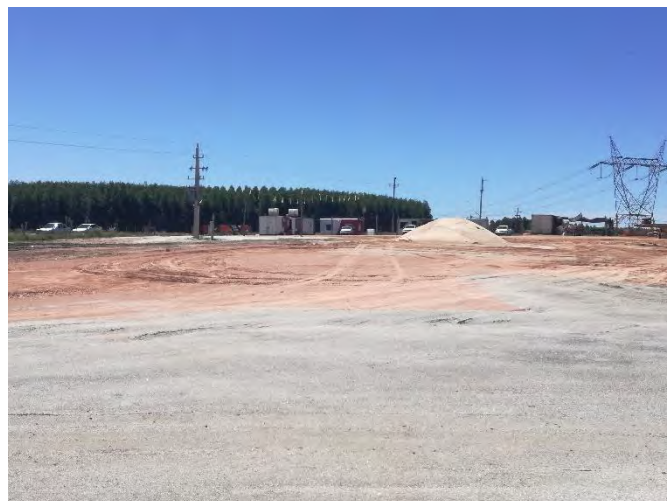
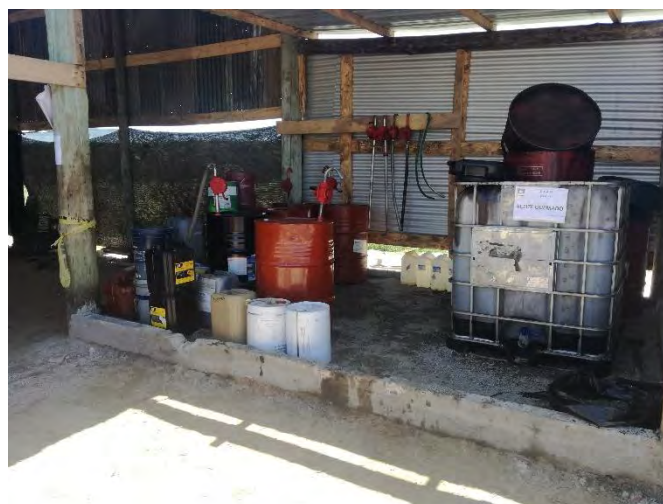
13.19 Obrador CUJÓ

Foto 13.19-1 Vtas. Obrador CUJÓ

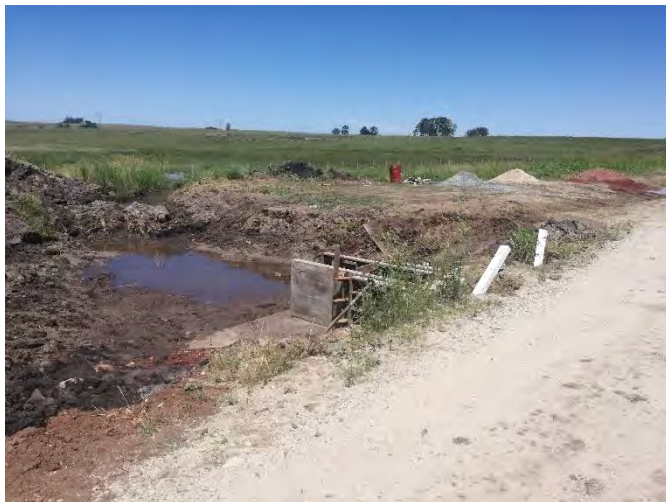
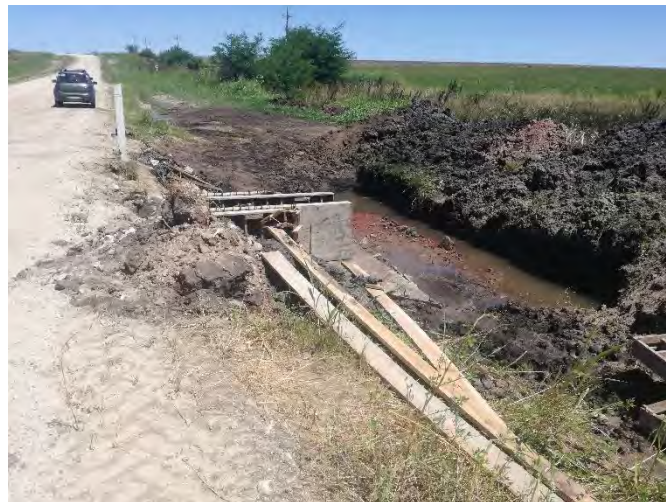
13.20 Vista 9 – Frente de Obra INCOCI

Foto 13.20-1 Vta. 9 Frente de Obra Alcantarilla

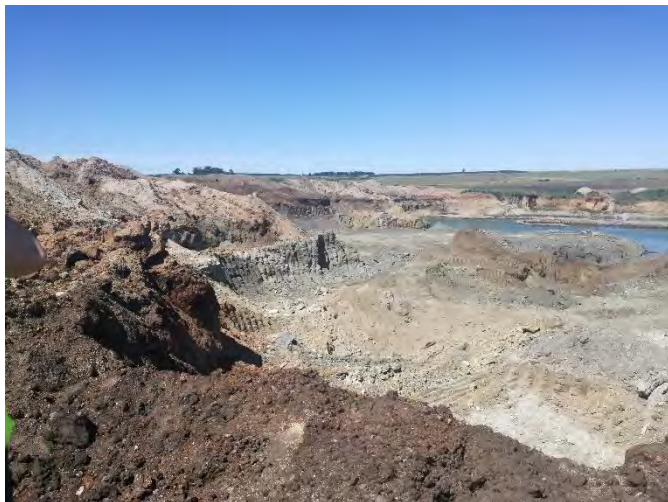
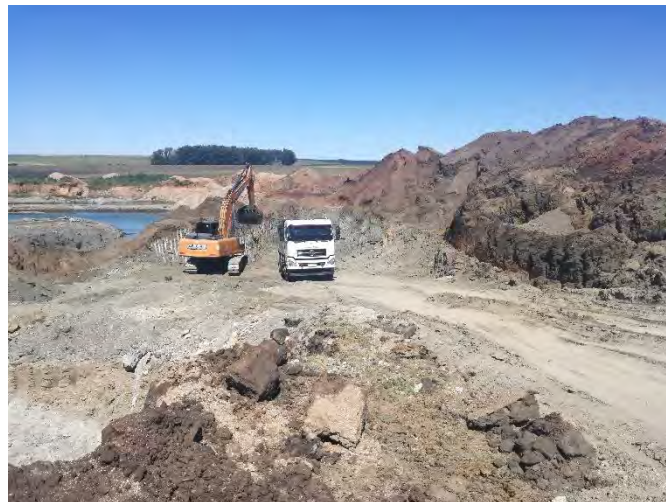
Foto 13.21-1 Vtas. Cantera P 3537

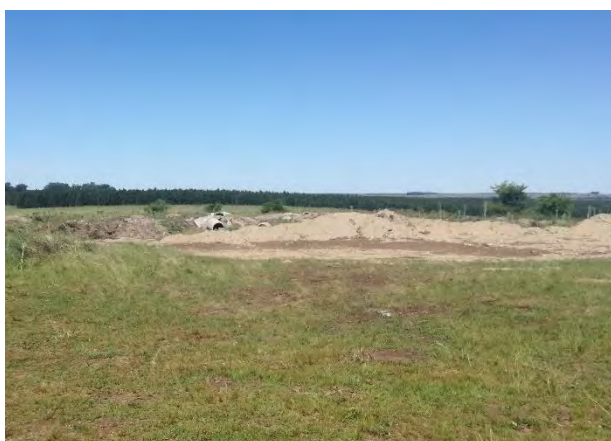
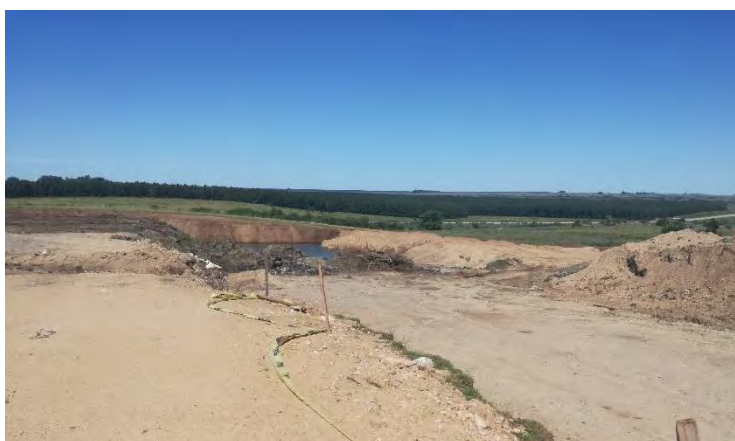
Foto 13.21-2 Vtas. Cantera P 4687

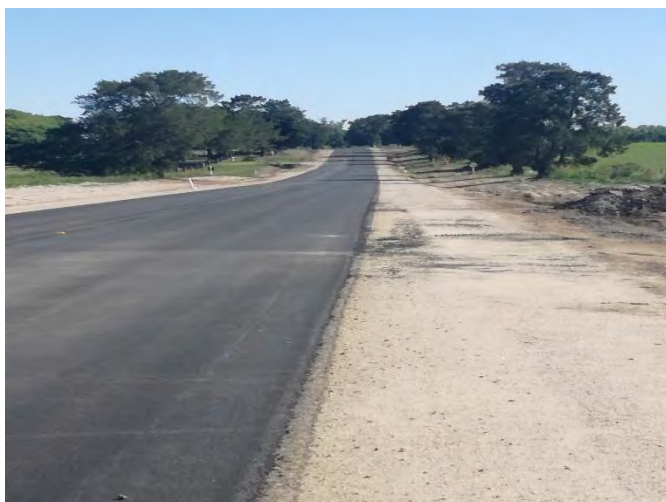
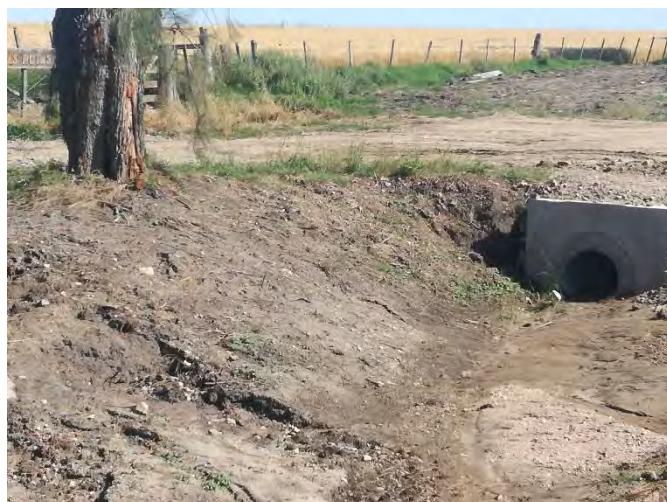
13.22 Vista 10 – Tramo con tratamiento bituminoso INCOCI

Foto 13.22-1 Vta.10 Tratamiento bituminoso INCOCI

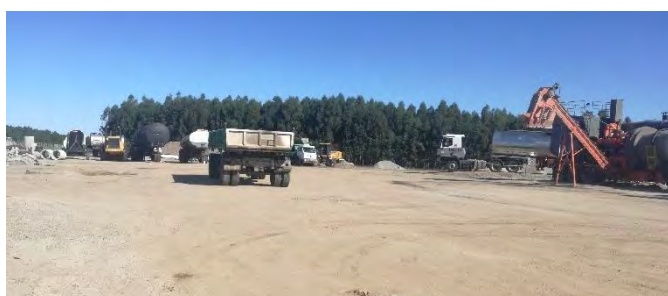
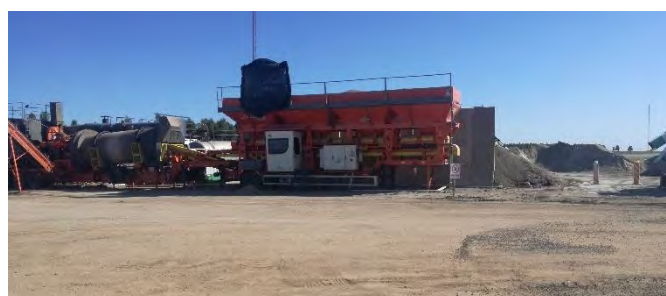
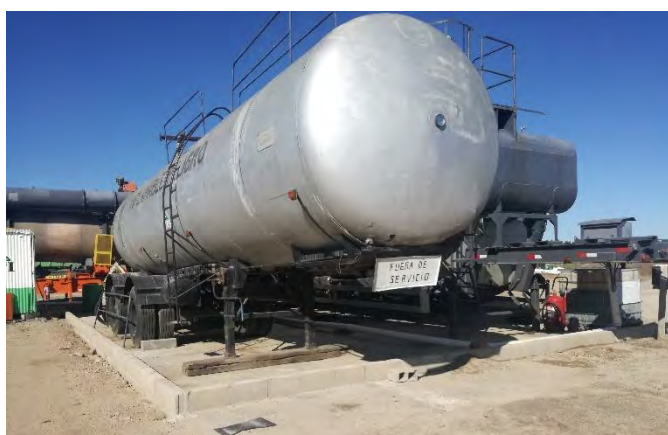
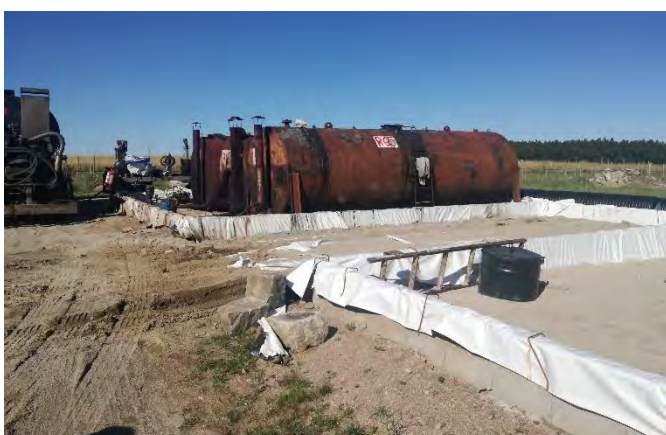
13.23 Obrador INCOCI

Foto 13.23-1 Vtas. Obrador INCOCI
